Utlåtande om träd inför byggnation vid Sigfridsvägen/Schlytersvägen 2022

Slutgiltigt utlåtande

Trädbesiktning

Provgrävning

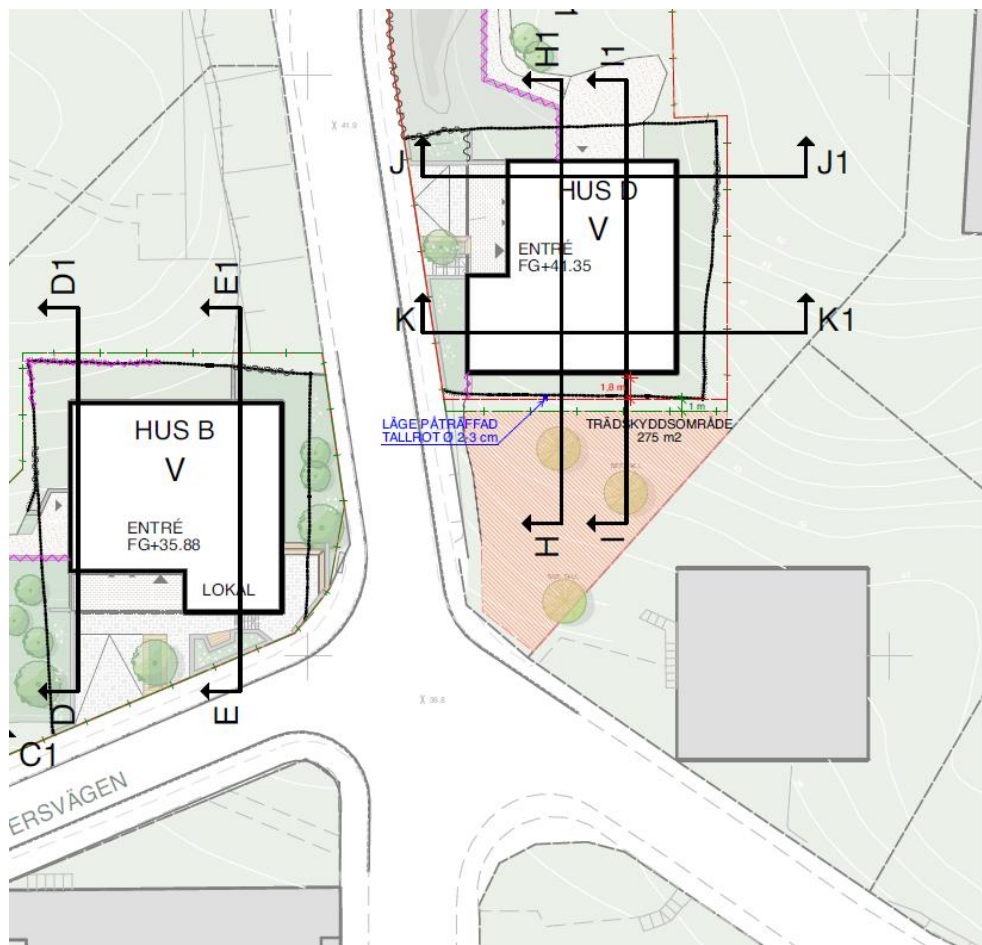
Trädskyddsområdets utbredning beskrivs nedan enligt kartunderlag. Trädskyddsområdets placering och storlek bedöms vara tillräckligt för att skydda tallen under byggprocessen. Eftersom tallen kan få minskad tillgång till dagvatten under byggprocessen, bör den vattnas efter behov. Bevattnad yta bör täcka 10 m i radie räknat från stammens mitt. Där utrymmet är mindre än 10 m, mot byggnation, vattnas från schaktkant och neråt.

Lånad bild från ÅWL Arkitekter. Beskrivning av trädskyddsområdets utbredning, orange fält.

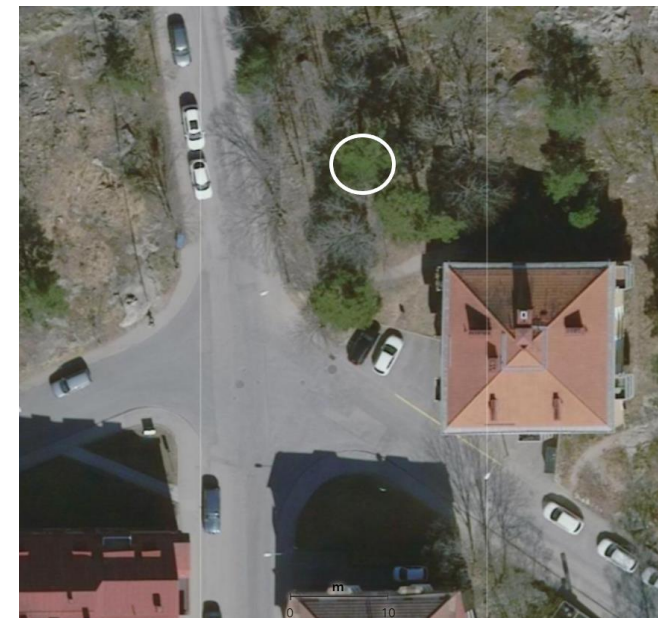
Trädet bedöms vara särskilt skyddsvärd enligt Naturvårdsverkets kriterier, med en uppskattad ålder på drygt 200 år. Trädet har dubbeltopp, stora döda grenar, inga synliga skador. Ca 2,5 meter nordost om stam börjar ett stråk av berg i dagen som sträcker sig i nordväst-sydostlig riktning. Ca 7-8 meter väster om trädet tar naturmarken slut vid Sigfridsvägen. Punkthus planeras uppföras ca 6,2 meter norr om trädet. Schaktkant beräknas börja ca 4,3 meter från stam.

Trädskarta, besiktigt träd inringat med vit cirkel.

Rekommendation: Uppförande av trädskydd inför påbörjan av nybyggnation enligt SLU:s *Standard för skyddande av träd vid byggnation 2,0*.

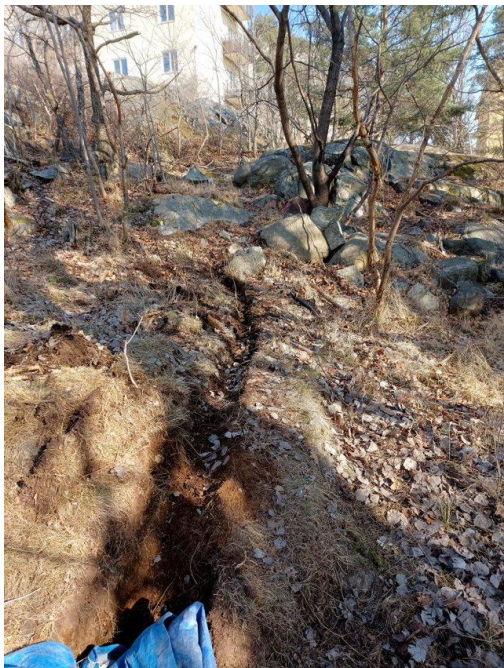
Bild 1. Grunt jordskikt i östra änden av schakten.

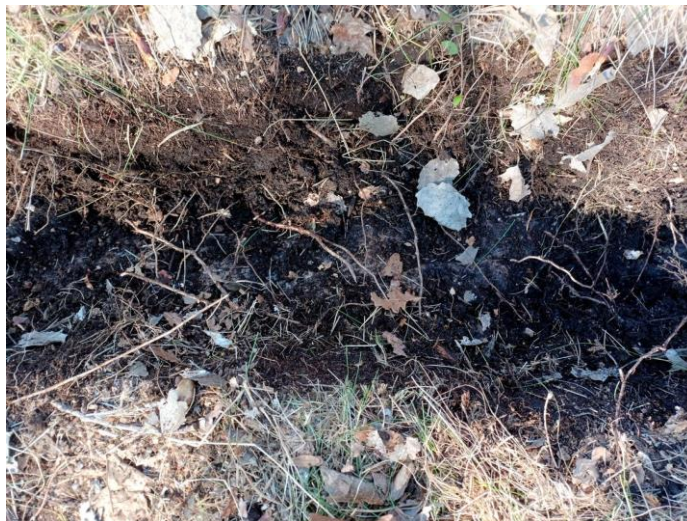
Bild 2. Samma område som bild 1, sett rakt uppifrån.

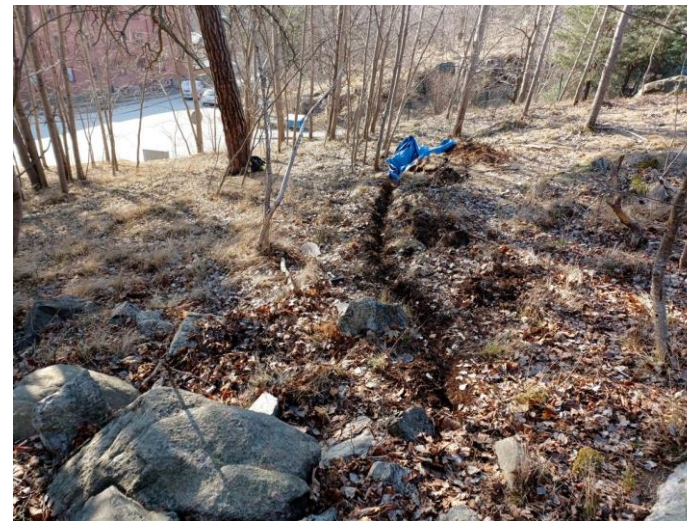
Bild 3. Schakten sett från öster till väster. Tallens stam syns söder om schakt.

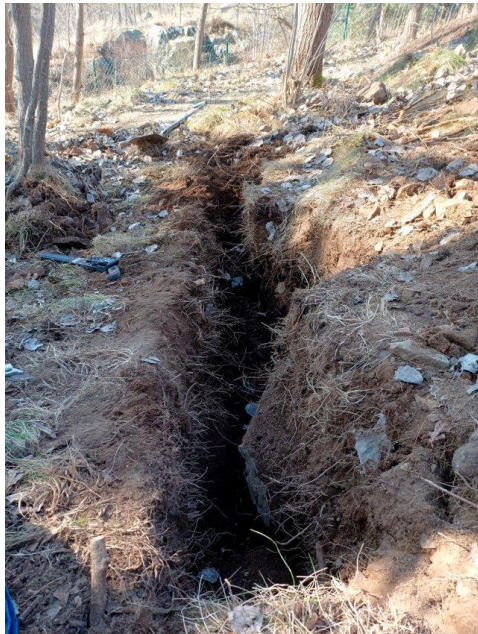
Bild 4. Mittenpartiet av schakt.

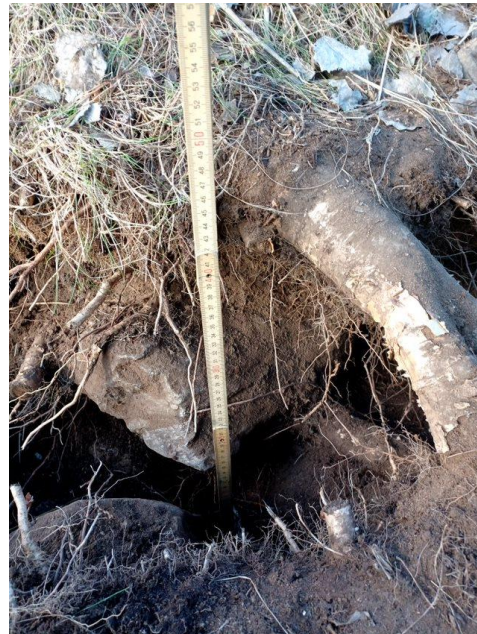
Bild 5. Schakt i princip rak nordlig riktning från tall. Tumstock visar schaktets djup. Det var även här tallroten (syns ej i bild) påträffades.

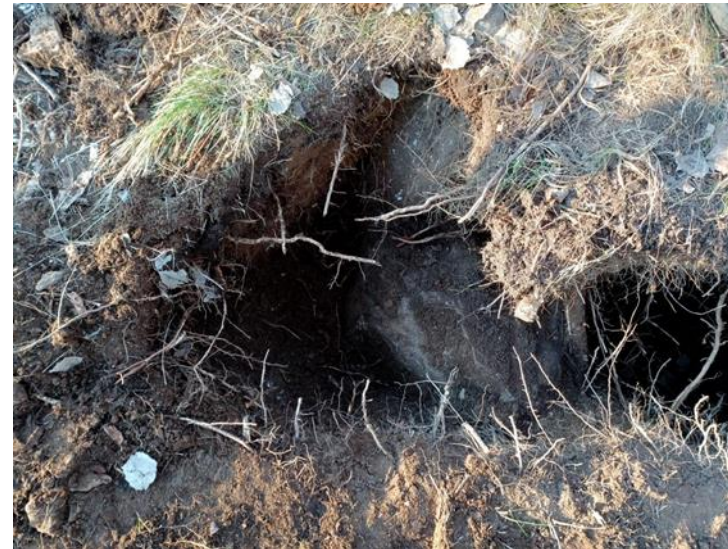
Bild 6. Stor sten i schakt.

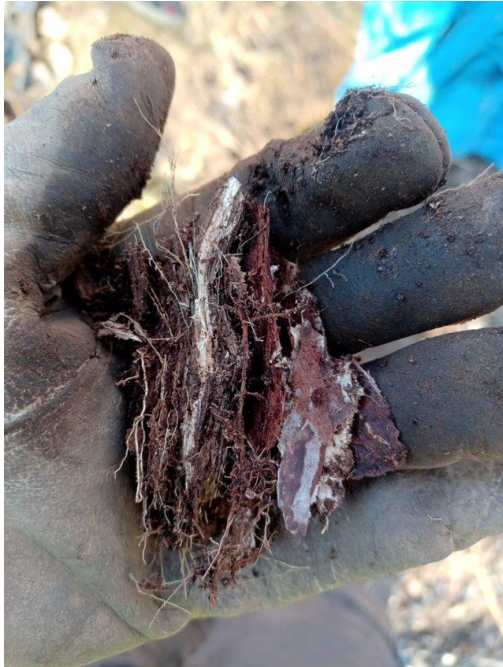
Bild 7. Rester från tallrötter som brutits ned.

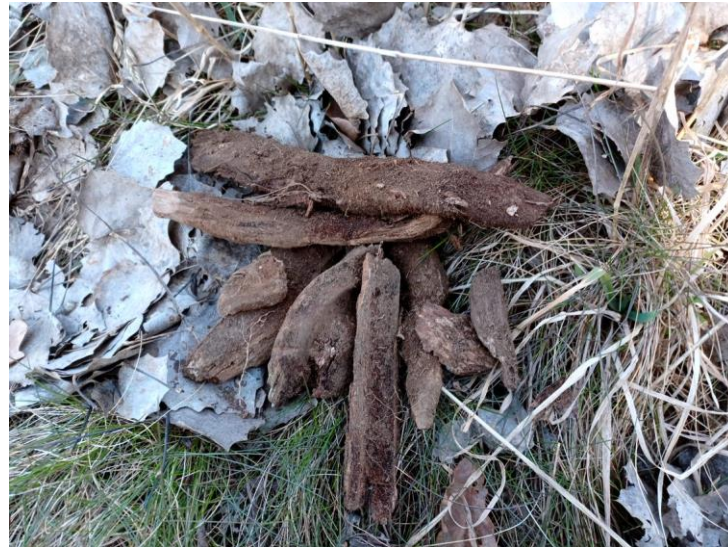
Bild 8. Delar av döda tallrötter som återfanns i schakt.

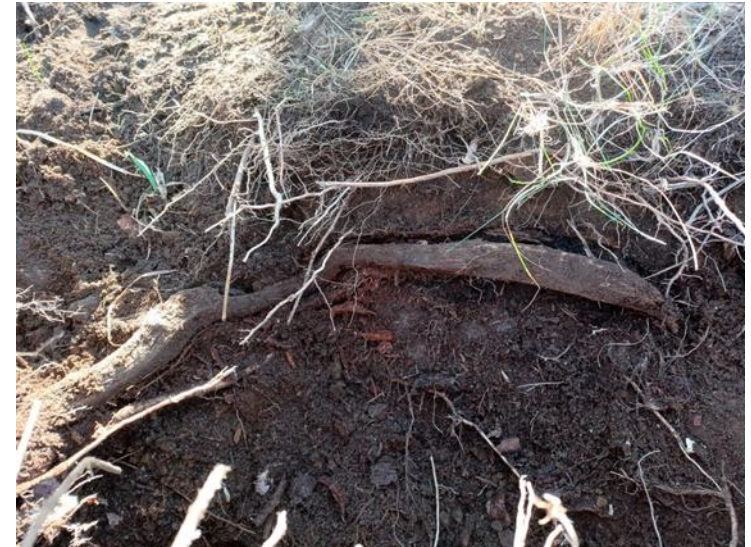
Bild 9. Död tallrot. Alla tallrötter, förutom de fina sugrötterna längst åt väster i schakt, påträffades inom en sträcka på 2-3 meter rakt norr om tall.

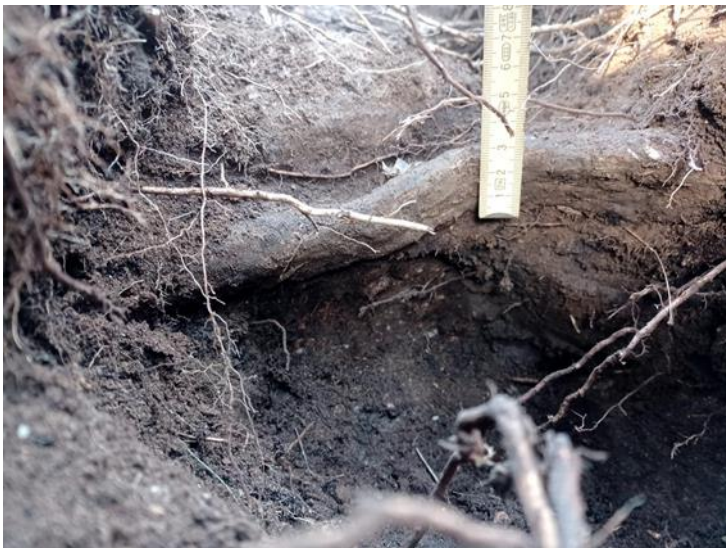
De flesta påträffade tallrötter, förmodat från det särskilt skyddsvärda trädet, var döda och murkna. En tallrot påträffades med diameter ca 2-3 cm, men det var osäkert huruvida roten fortfarande levde. Denna rot påträffades i princip rakt norr om tallen. Längst västerut återfanns några tallrötter med storlek mindre än 0,5 cm i diameter. Dessa rötter förmodas tillhöra ungträd norr om schakt. Se karta nedan för rotens placering.

Bild 10. Eventuellt levande tallrot, se kartunderlag nedan för placering. Roten sedd från sidan.

Inför schaktning vid tallen, bör den påträffade tallroten beskäras en bit in från schaktkant så änden av roten täcks med jord. Vidare bör tallen förses med vatten efter behov, som kompensation för minskad tillgång på dagvatten under byggprocessen. En grov uppskattning på mängd vatten som trädet behöver förses med är 20 mm per vecka. Förslag på bevattningsmetod är med droppslang eller vattenspridare.

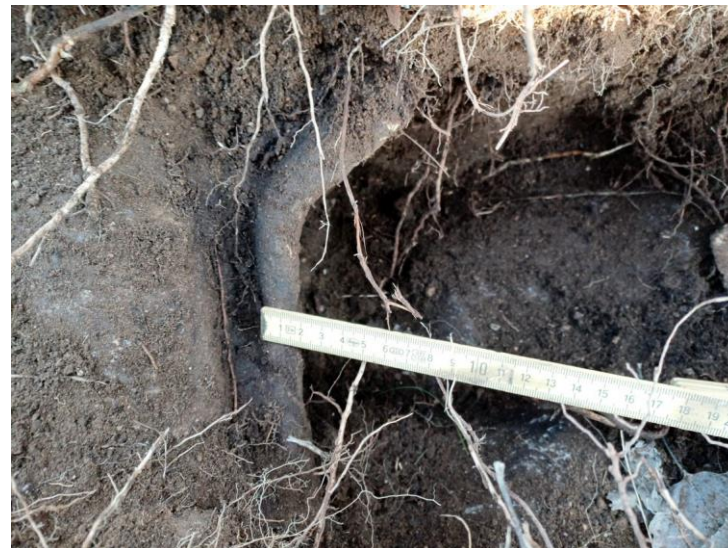
Bild 11. Eventuellt levande tallrot, samma som i bild 10. Här sett uppifrån.

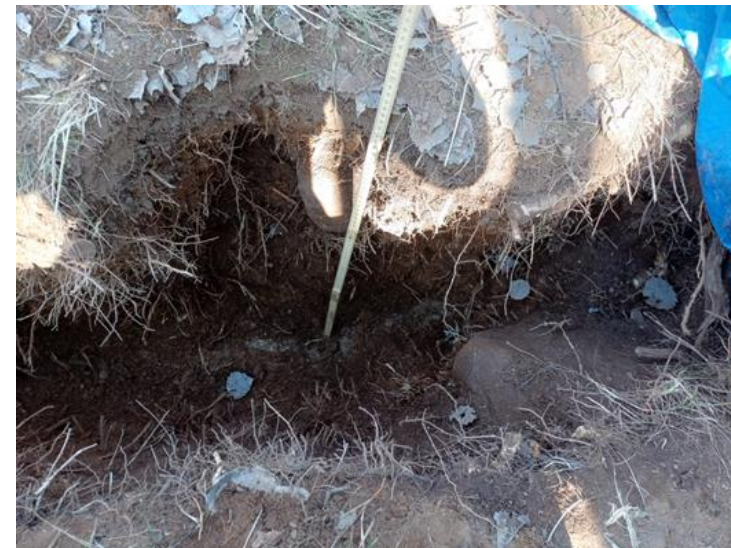
Bild 12. Här ses schaktets djup, ca 70 cm. Botten består av lera. Tumstockens placering är ca 1-2 m väster om tall.

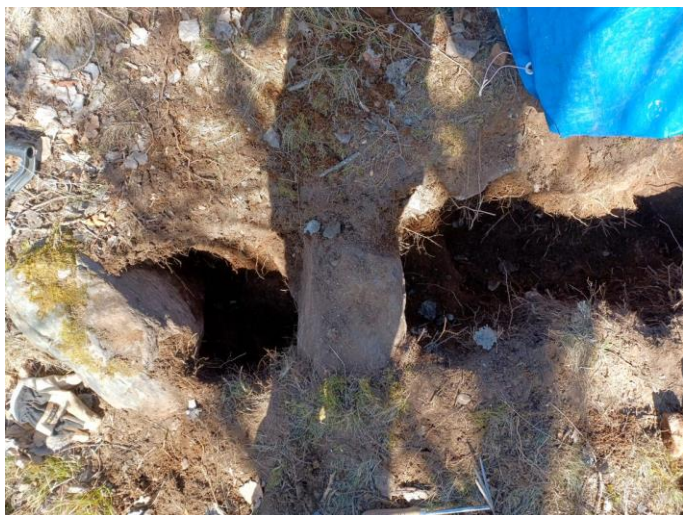
Bild 13. Stora stenar i västra delen av schakt.

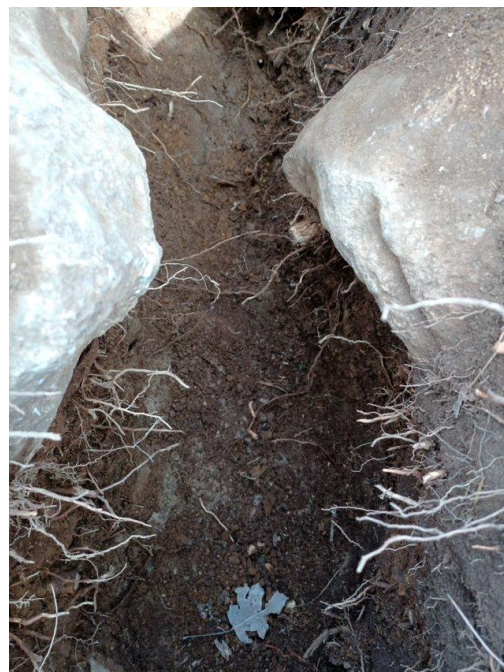
Bild 14. Lera i botten i västra delen av schakt.

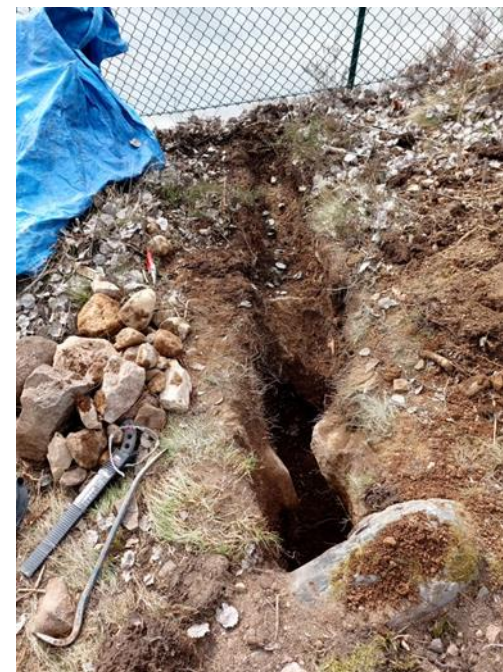
Bild 15. Västra änden av schakt.

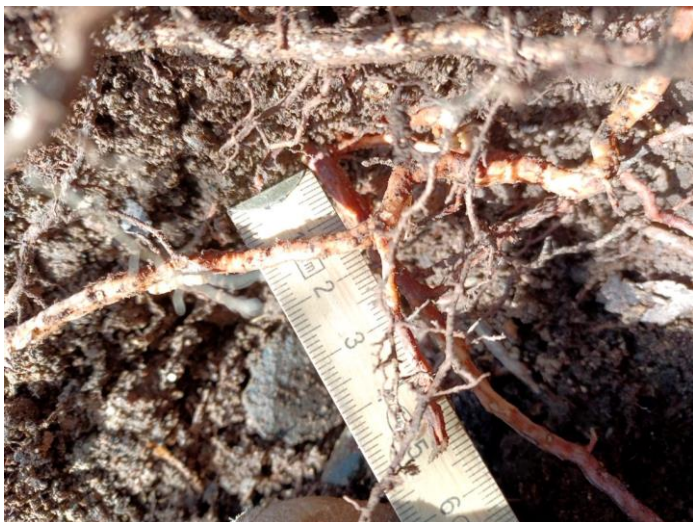
Bild 16. Tallrötter i västra änden av schakt, troligen tillhörande ungträd norra om schakt, se bild 18.

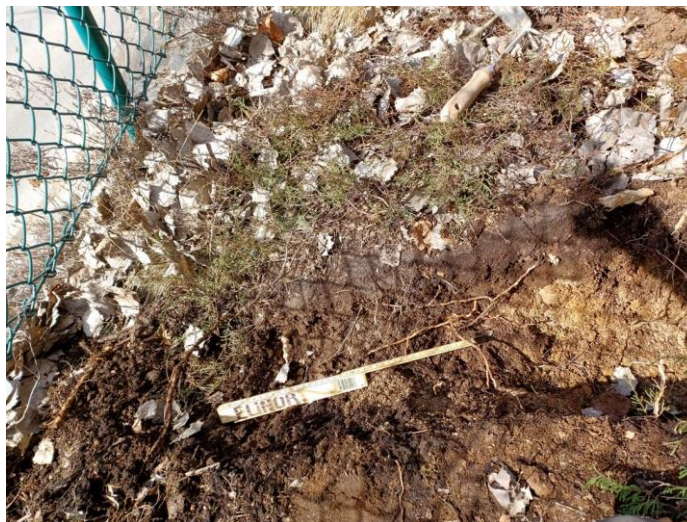
Bild 17. Placering av fina tallrötter i västra änden av schakt, se bild 16.

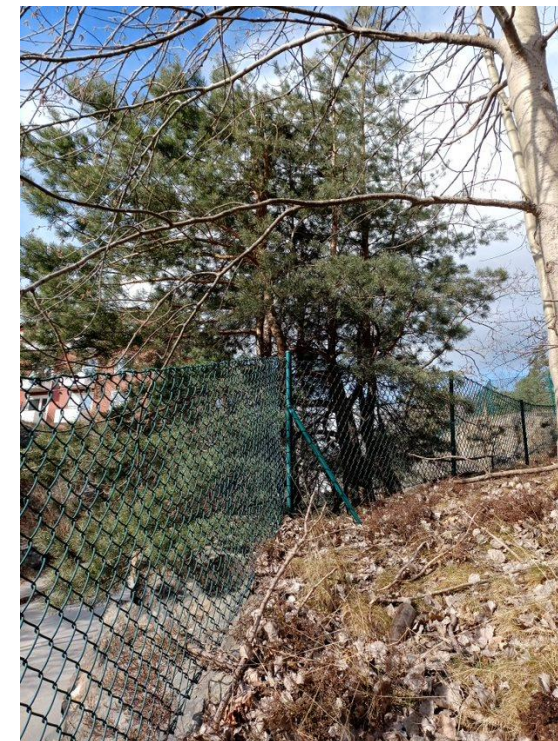
Bild 18. Ungträd, vars rötter troligtvis visade sig i schakt, se bild 16 och 18.

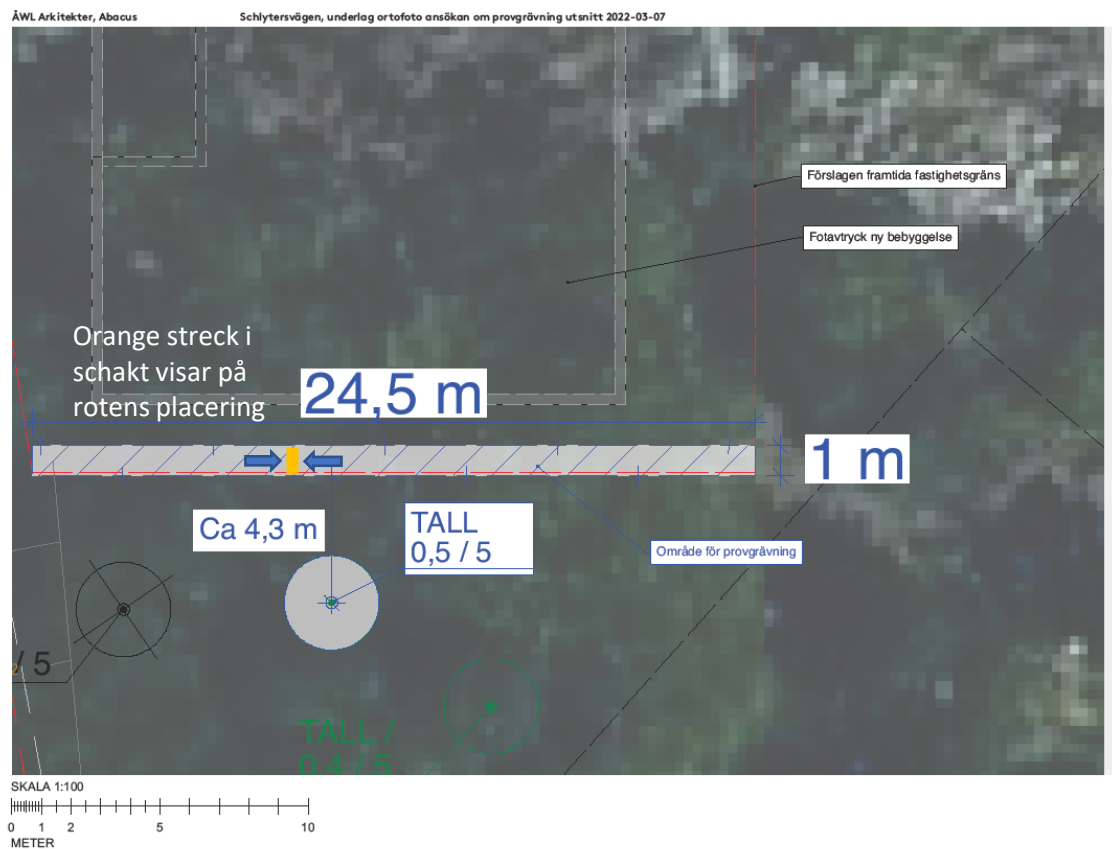
Kartunderlag för utmärkning av påträffad tallrot i schakt, placering är märkt i orange norr om tall.
