2021-03-29
Revidering nr

KV. YXAN – PM MURUTREDNING

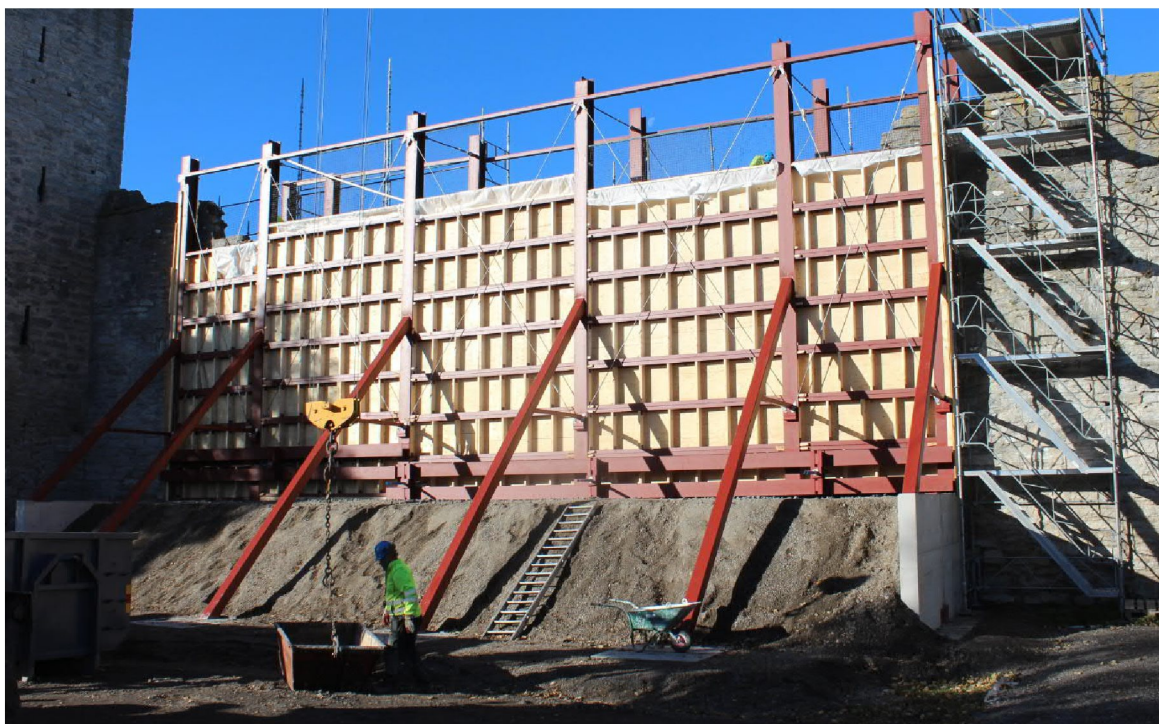
1 – En stödkonstruktion projekteras och byggs vid de delar av muren som kommer i konflikt med byggnadsarbetet, gäller särskilt vid de höga partier där muren är upp emot 8 meter över gatunivå. Se jämförande konstruktion, bild 1 (bild 39 i vår rapport):

Bild 1. Exempel på temporär stödkonstruktion. (Visby ringmur. Foto Carl Thelin)
