# Byggnadstekniskt utlåtande

## -Spelbomskan 9

SAMRÅDSHANDLING -REV 2022-10-01

JOHANNA KARLGREN, PE Byggkonstruktion

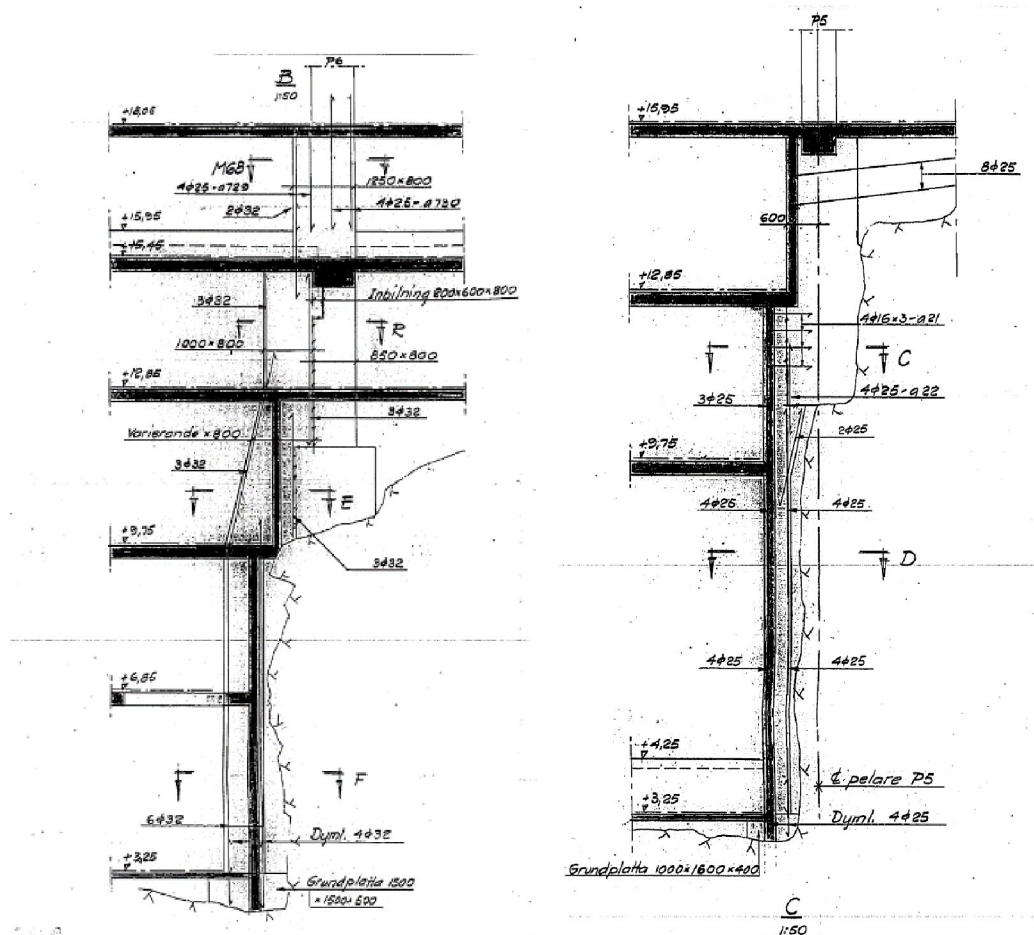
Vissa plintar är placerade nära kanten till bergschaktet. Dessa hålls på plats genom mothåll med horisontalkrafter som uppstår i källarens betongbjälklag och betongväggar. En ombyggnad av källarplanen kan därför medföra att byggnadens grundläggning kollapsar. Det innebär en stor fara att ta upp nya stora schakt i källarbjälklagen eller stora håltagningar i källarväggarna.

Grundläggningen på bergskanten innebär också att kapaciteten är begränsad för tillkommande laster av påbyggnader och att berget troligen behöver förstärkas om belastningen kommer att öka i nuvarande grundläggningspunkter.

Figur 3. Grundläggning på kanten av bergschaktet för indragen källarvåning

Slutsatsen av detta är att det inte är någon fördel att behålla nuvarande grundläggning vid en mer omfattande förändring av byggnaden, då det medför begränsningar i den nya byggnadens utformning och samtidigt ändå medför stora kostnader för komplicerad grundförstärkning.

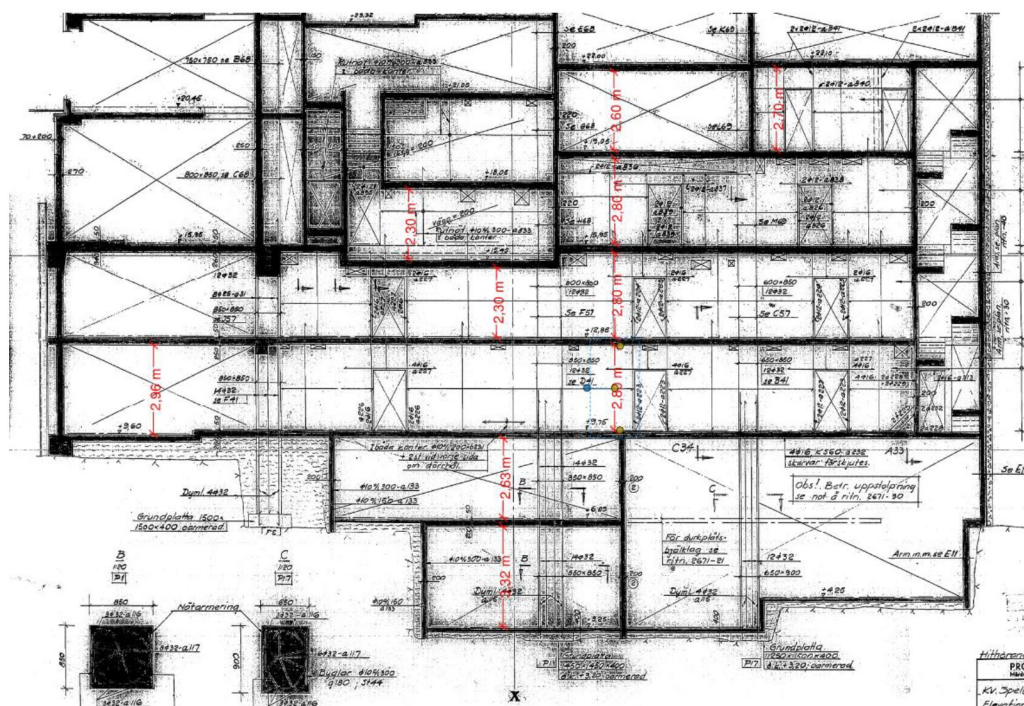
Byggnaden har 5 källarplan med olika utbredning och varierande våningshöjd. Några bjälklag är av dukplåt med stora hål för tekniska installationer. Våningshöjderna varierar mellan ca 2,30 m - 2,80 m vilket medför begränsad användning av lokalerna. För att få bra användbara ytor behöver källarna byggas om. En modern kontorsfastighet har helt andra krav på installationer än vid byggnadens uppförande. Moderna aggregat får inte plats och man måste bygga om väsentligt. Fläktrum idag brukar kräva våningshöjd på drygt 4 m och nya schakt genom hela huset kommer att behövas. Att bygga om källarplanen med belastningar på byggnadens befintliga grundläggning medför stora risker för kollaps och bedöms inte möjligt, se grundläggning ovan. Det finns dessutom flera bärande konstruktioner som betongväggar och kraftiga avvaxlingsbalkar för vertikallast som begränsar möjligheten att fritt utforma källarvåningarna.

Figur 4. Källarvåningar med olika våningshöjder.

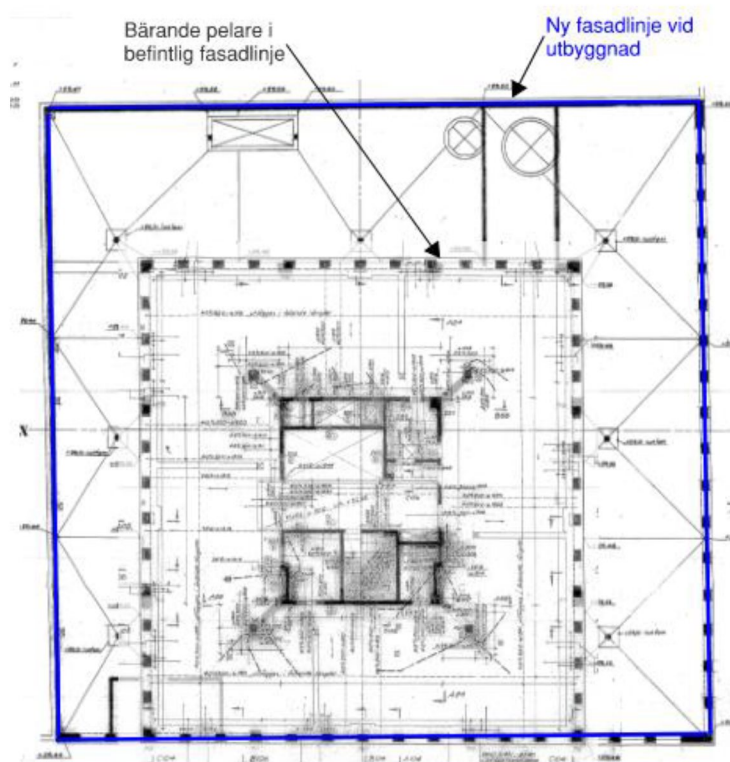
Byggnadens fasadlinje är indragen väsentligt från plan 3 och uppåt. För att kunna få en hållbar och väl fungerande byggnad i framtiden är en utbyggnad nödvändig vilket innebär att nuvarande fasadlinje kommer inne i byggnaden. Den bärande stommen består i fasadlinjen av tätt placerade pelare som bär varje fasadelement. Det innebär att även om ytterväggen rivs kommer pelarna att stå kvar tätt i en linje inne i byggnaden. Det är inte möjligt att öppna upp och skapa rum genom att ta bort pelare utan att komplettera med ny bärande stomme ner till grund. Om man väljer att behålla alla pelare i den gamla fasaden blir planlösningen väldigt styrd då pelarna står med tätt mellanrum med endast 1,20 m öppet mellan.

Figur 5. Pelare i fasadlinje för befintlig höghusdel samt möjlig ny fasadlinje vid maximal utbyggnad.

Med en utbyggnad av höghusdelen till den yttre fasadlinjen kommer både stomme och grund behöva förstärkas då lasten och antalet våning i den linjen ökar till mer än det dubbla jämfört med idag. Om höghusdelen utökas men fortsatt är något indragen kommer en ny stomme och rund krävas i den nya fasadlinjen. En påbyggnad medför förstärkningar på samma sätt även om fasaden inte flyttas ut eftersom de tätt placerade fasadpelarna växlas av i våning 3 och avväxlingsbalken inte kan belastas ytterligare.

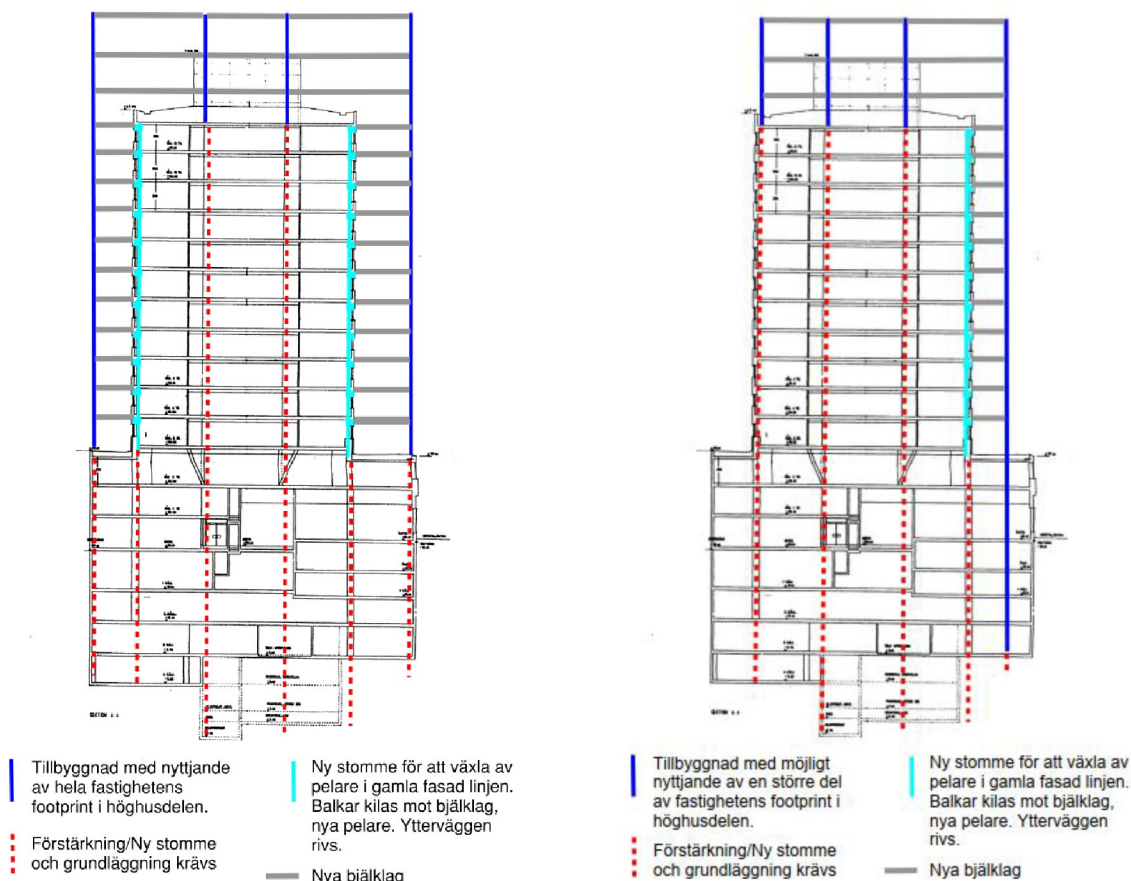
Figur 6. Förstärkningar och nya stomdelar vid olika alternativ av ombyggnad med en påbyggnad och utbyggnad.

Bilderna ovan visar de delar där ny stomme och förstärkning krävs för att en tillbyggnad ska kunna byggas. Det medför alltså att merparten av den befintliga stommen behöver förstärkas eller ersättas med ny samt att ny grundläggning behöver ordnas. Endast bjälklagen bedöms kunna nyttjas i befintligt utförande, dock kan tillkommande brandskydd för bjälklagen komma att krävas. En så här omfattande ombyggnad medför många omständliga moment t.ex. då bjälklagen som sparas ska kilas mot nya balkar i den gamla fasadlinjen. Tillfälliga stödkonstruktioner och stämp krävs då någon stomdel ska rivas och ersättas med ny. Placering

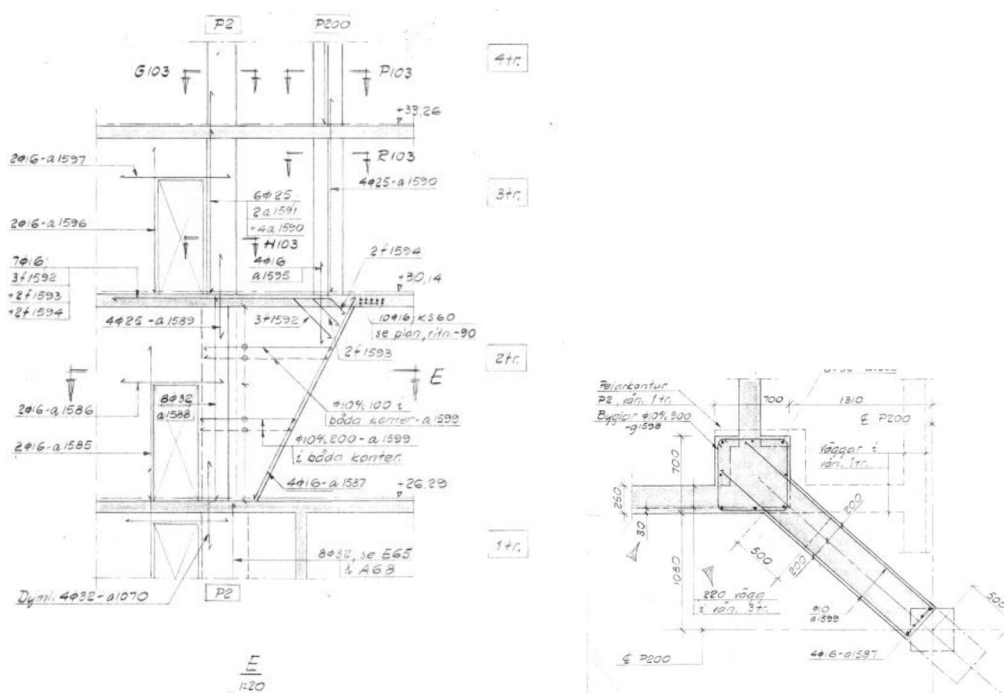
Konsolande flaggor i bjälklag över våning 2 tr som flyttar in vertikallasten från pelarna till trapphusväggarna. En eventuell påbyggnad kan inte belasta pelarna i de övre planen p.g.a. den begränsade lastkapaciteten som utformningen medför. Armeringen som utgör dragband i bjälklaget är väsentliga för höghusets vertikala bäring och all håltagning som kapar armeringen är helt uteslutet. Konstruktionen är en riskkonstruktion.

Figur 8. Flaggkonstruktion som flyttar in lasten i plan 3 från pelare till vägg.

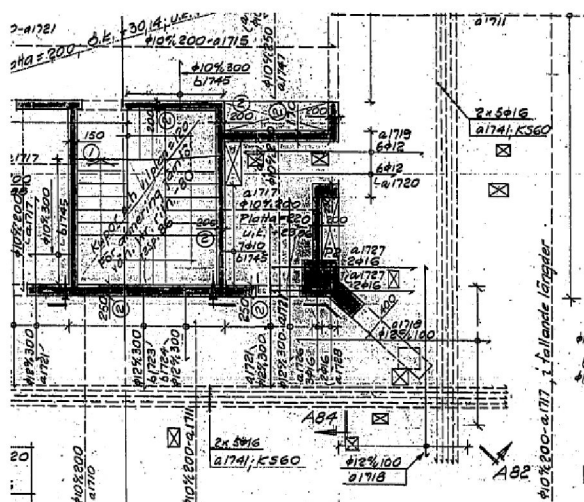
Figur 9. Armering som dragband i bjälklaget runt om de fyra pelarna utanför väggarna.

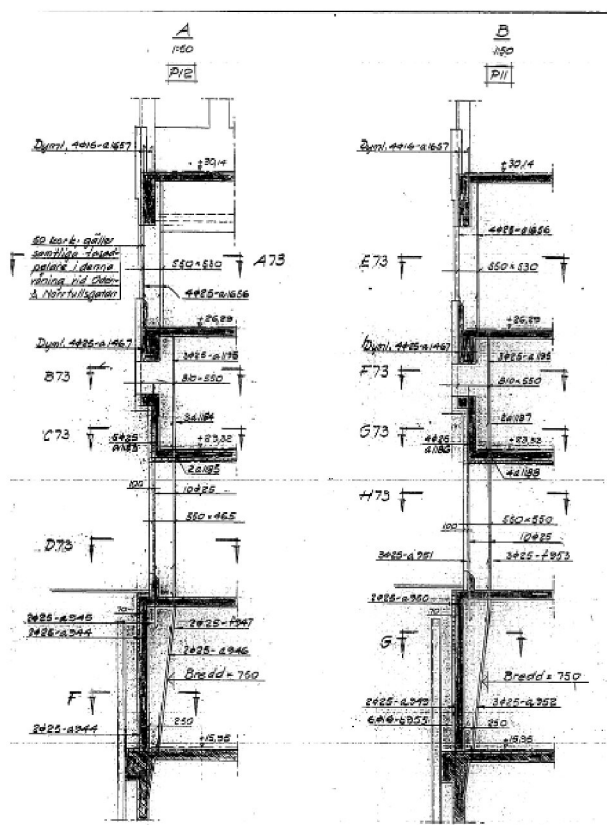
Avväxlingar av fasadpelare med tungt armerade betongbalkar i bjälklag över källare 4. En påbyggnad medför att balkarna får en för hög belastning Förstärkningar kommer att bli nödvändiga.

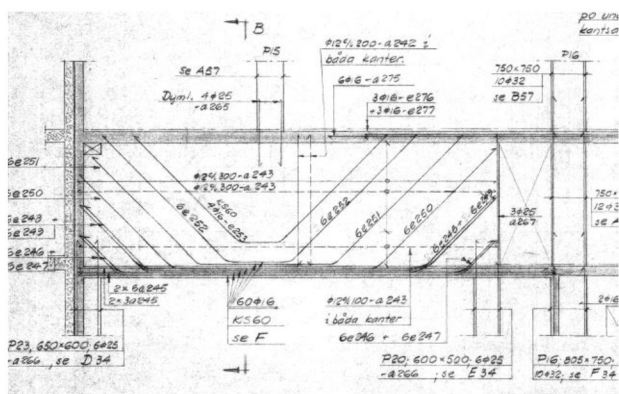
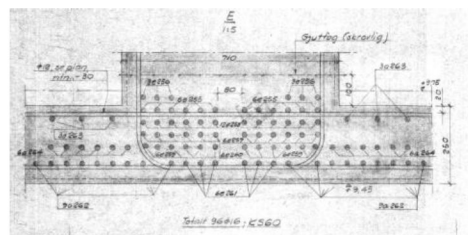
Avväxlingar av pelare i fasad i bjälklag över våning 2 tr. Pelarindelningen i de övre planen med en pelare mellan varje fönster växlas av och balkarna växlar av upp till 4 pelare som utgår i våningarna under. Lösningen medför att en påbyggnad som belastar befintlig fasadlinje kommer kräva förstärkningar.

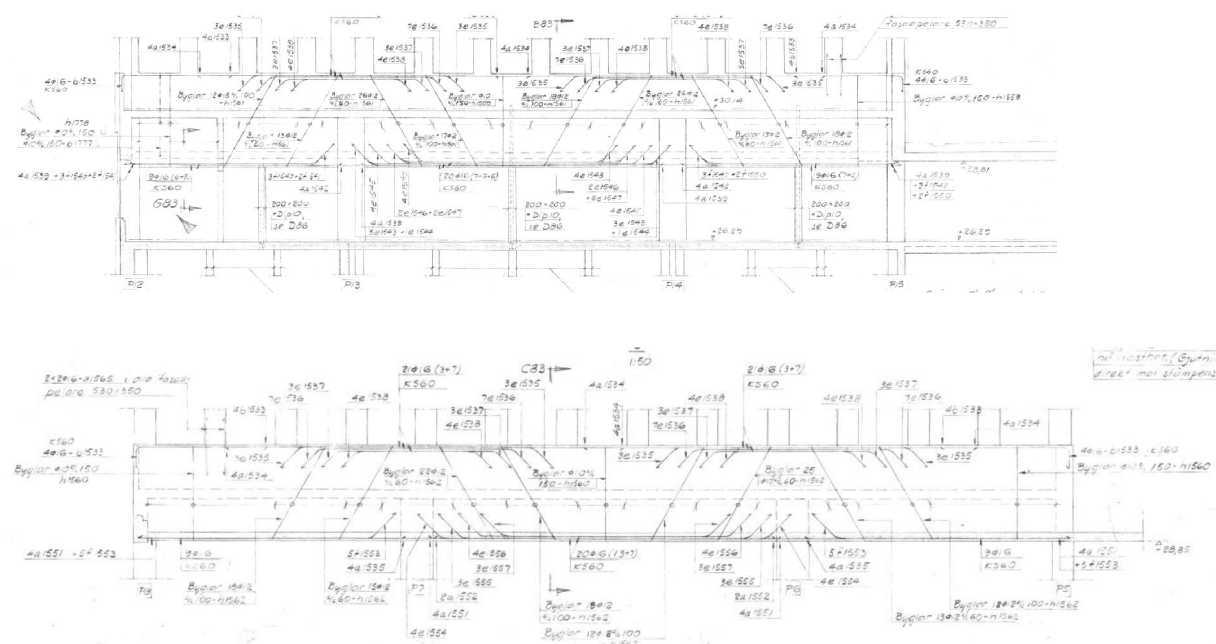
Avväxling av pelare i bjälklag över grundplan medför begränsningar för tillkommande laster. Förstärkning skulle krävas och förmodligen ny grundläggning.

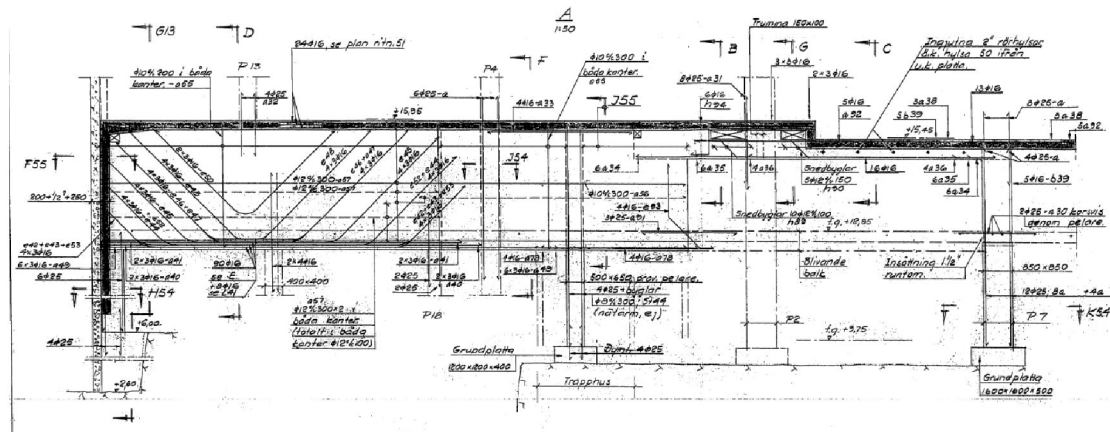
Flera olika ombyggnader med håltagning i bjälklag med stålavväxlingar för nya trappor och rulltrapporna, medför att flexibiliteten inför en ombyggnad redan är begränsad. En omfattande ombyggnad av entrén gjordes 2004 med rivning av väggar och stålavväxlingar i flera plan. Ombyggnaden medför att flexibilitet för ytterligare ombyggnader begränsas. Avväxlingar vid ombyggnader anpassas till rådande laster och kapaciteten tillåter med stor sannolikhet inga tillkommande laster.
