## **PM Bergteknik**

### **Bergbesiktning – Utredning bergsläntlutning och dimensionerande grundtryck – Kv. Enigheten, Mariehäll, Stockholm**

Geosigma AB

2022-10-05

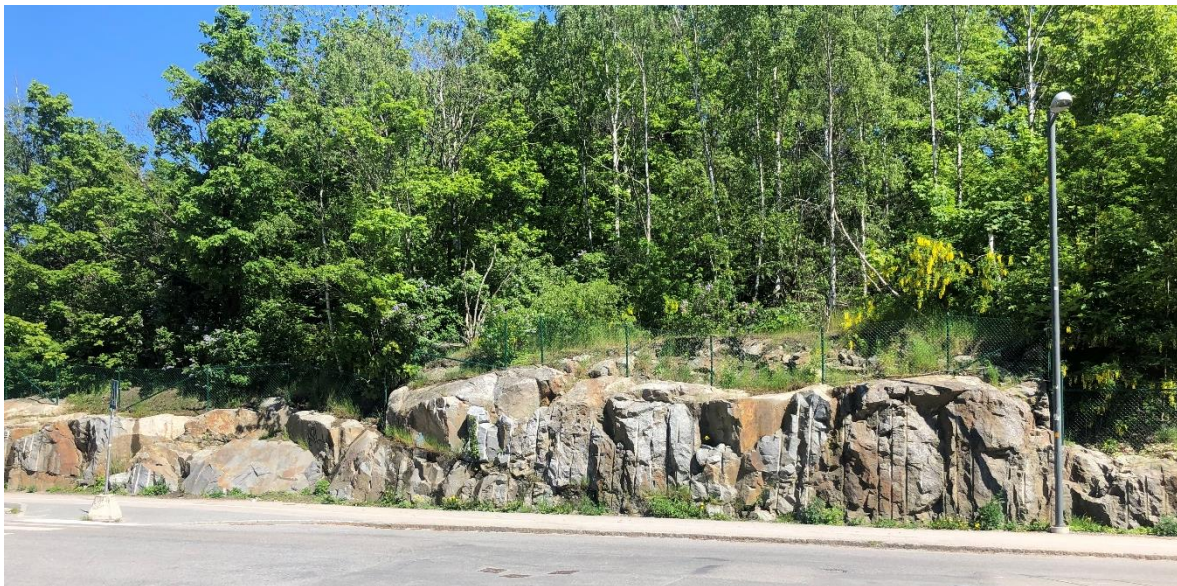
- Befintlig bergslänten längs Tappvägen har blockig karaktär, se Figur 5-2.
- Befintlig bergslänten i den västra delen av Bällstavägen har blockig karaktär, och inkluderar berghällar i de östliga delarna, se Figur 5-3.

Figur 5-2. Blockigt berg vid befintlig bergslänt längs Tappvägen.

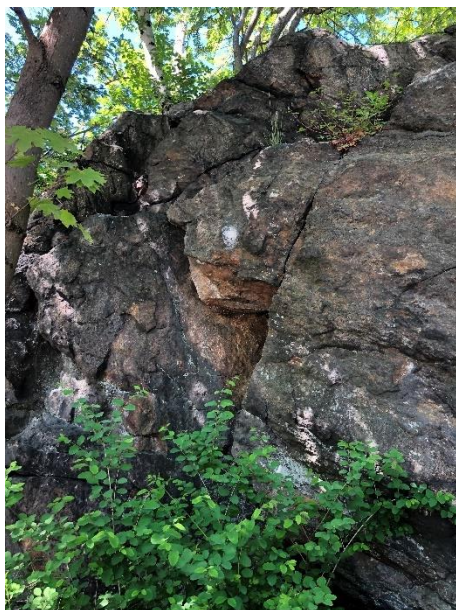
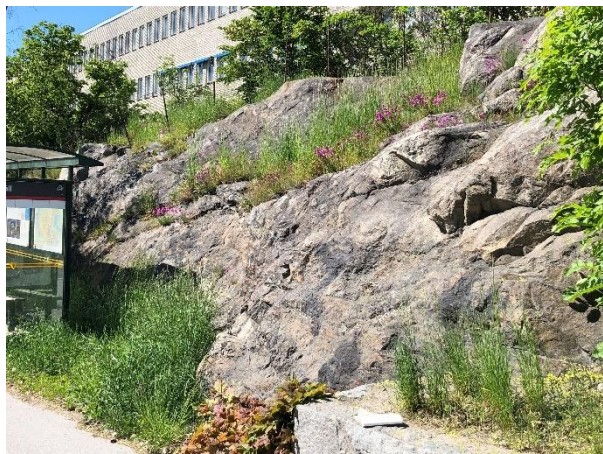
Figur 5-3. a) Blockigt berg vid befintlig bergslänt väster om Bällstavägen. b) Berghällar längs Bällstavägen.

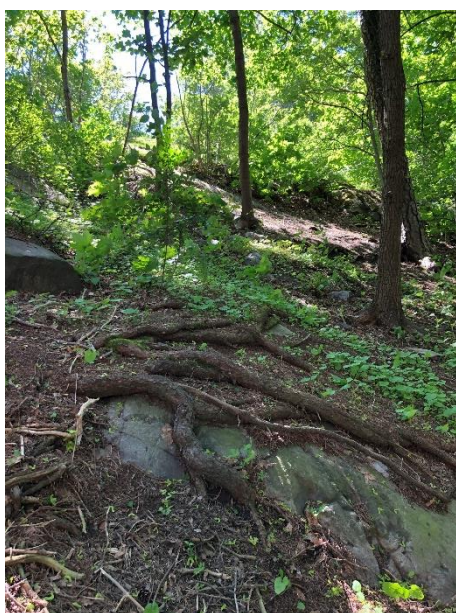
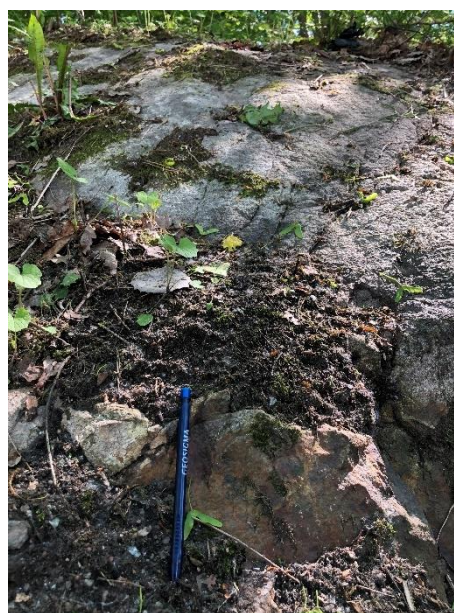
- De partierna med berg i dagen som ligger mot öster om det planerade området visar kompetent berg med måttlig sprickighet, se Figur 5-4.
- Bergslänten som ligger längs Linabergsstigen är täckt med jord och vegetationen.

Figur 5-4. a) Bergförhållandena vid befintlig bergslänt längs Linabergsstigen. b) Berghällar längs Bällstavägen.

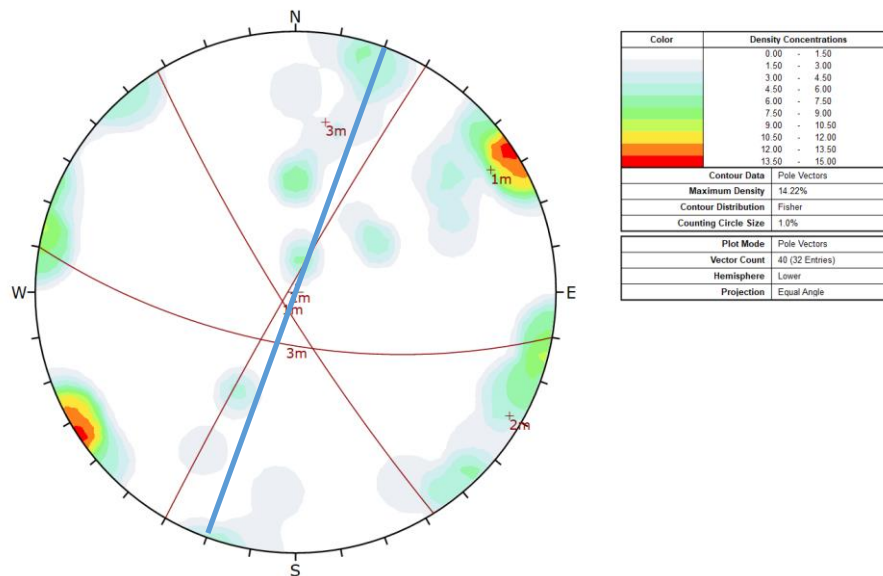
Sprickornas strykning och stupning redovisas med hjälp av programmet DIPS i Figur 6-1. Den blåa linjen i Figur 6-1 visar bergsläntens längs Tappvägens riktning (strykning 200 grader).

Baserat på 41 sprickobservationer i bergslänten kan 3 sprickgrupper urskiljas. Orienteringarna för de identifierade sprickgrupperna presenteras i Tabell 1.

Figur 6-1. Stereonät med släntriktning längs med Tappvägen och poler för de observerade sprickplanen (DIPs 7.0).

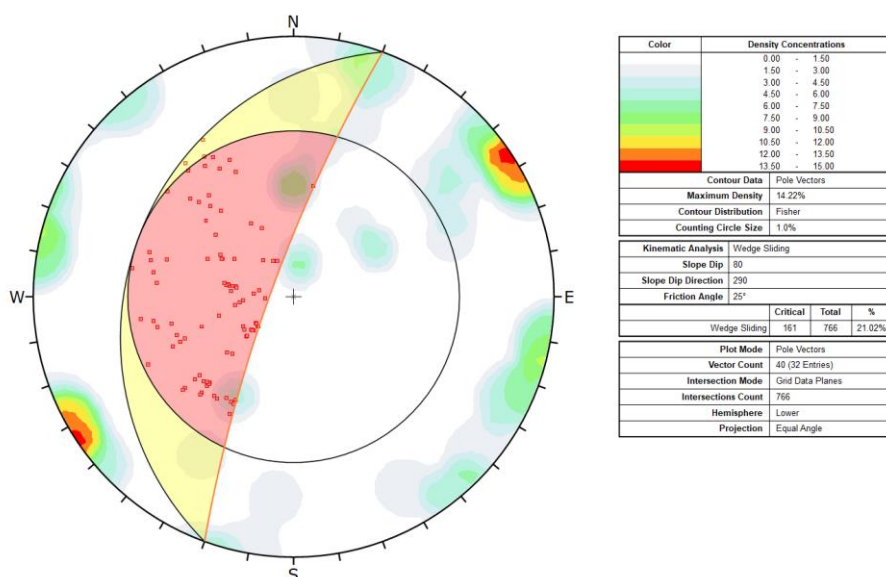
Överslagsanalyser visar att den viktigaste sprickgruppen som kan påverka stabilitet av bergslänten Tappvägen är set 1. Genom att anta en 25 grader friktionsvinkel, i kombination med en nordväst-sydöstlig riktning för en antagen släntplan med planerade släntlutning 80 grader (5:1) bedöms risken för instabila bergkilar och kilglidning liten, på 21% (se Figur 7-1). Därför är det sannolikt att om bergskilar behöver stabiliseras räcker det med selektiv bultning. Sprickor som utformar bergskilarna förekommer slumpmässigt i området.

Figur 7-1. Slänt längs Tappvägen: Kilstabilitetsanalys med DIPS 7.0..

Baserat på överslagsanalysen i avsnitt 7.1.1 verkar sprickorienteringarna gynnsamma för släntstabiliteten i området. Därför föreslås en lutning för slänten på ca 80 grader (5:1). Berget uppvisar medelstora block som i samband med den varierande höjden vid släntkrönet gör det mindre lämpligt för vajersågning samt för brantare släntlutningar än den utrett här.
