Utredning av möjlighet till flytt av hus i kvarteret  
**HINGSTEN 1, MARIEHÄLL**

Slutrapport

2023-03-09

**Uppdrag:** 328695 Hingsten 1, Mariehäll, Flytt av villa  
**Titel på rapport:** Utredning av möjlighet till flytt av hus i kvarteret  
Hingsten 1, Mariehäll  
**Status:** Slutrapport  
**Datum:** 2023-03-09

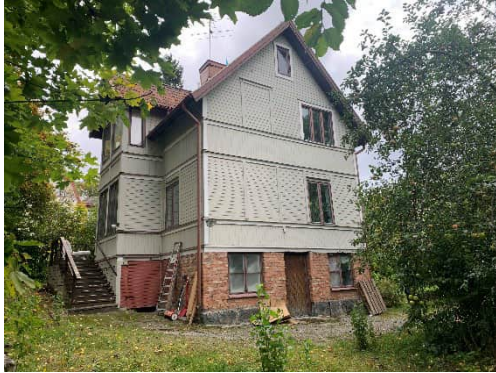
*Byggnaden i kvarteret Hingsten 1 bibehåller sina huvudsakliga karaktärsdrag från tiden för uppförandet även om fönstren har bytts ut och verandan har byggts till.*

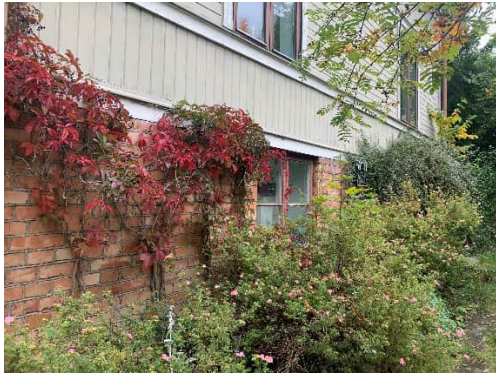
*Byggnaden ligger inbäddad i väl uppvuxen grönska vilket stärker de miljöskapande värdena. Inte minst viktigt ur detta hänseende är den uppvuxna raden av popplar utmed Bällstavägen och de uppvuxna träden utmed Tegelbergsvägen.*

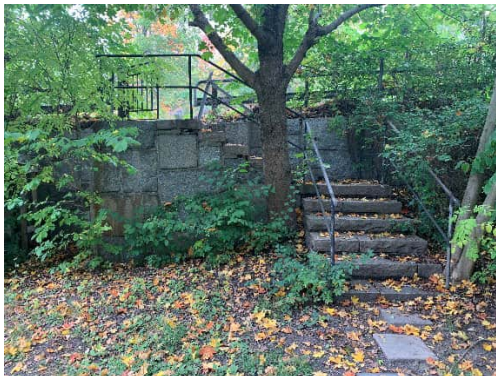
*Utmed Bällstavägen löper en stenmur som tillkom efter husets uppfördes. Muren har förhöjts vid minst ett tillfälle eftersom Bällstavägen har höjts. Även muren har viktiga miljöskapande kvalitéer.*
