Inkom till Stockholms stadsbyggnadskontor - 2023-06-26, Dnr 2020-08138

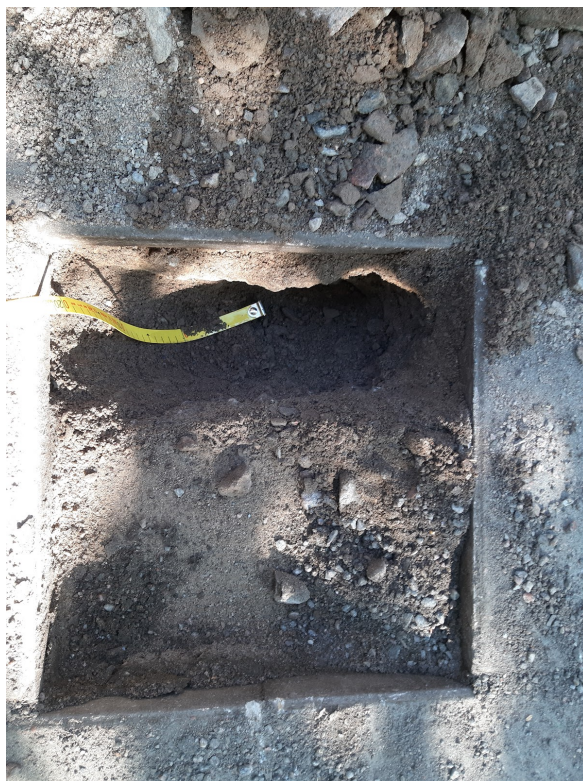
Under de plattor vi lyfter utanför den tänkta schaktkanten återfinns inga rötter. Under nästan alla plattor ligger 5 cm sand och sedan asfalt under det. I provgropen vid träd 1 och 3 syns kanten på den underliggande asfalten.

Under två lager hårdgjord yta är sannolikheten för att trädrötter ska kunna överleva liten. Trädrötter behöver gasutbyte och genomsläppliga jordlager, syre, vatten och näring. I det sammanpressade bärlagret under två lager ytbeläggning (asfalt och plattor) är det svårt att se att dessa förutsättningar finns.

Trots detta grävde vi lite djupare utanför asfaltskanten vid träd 3, inga rötter påträffades.

*Under plattan vid träd 3*

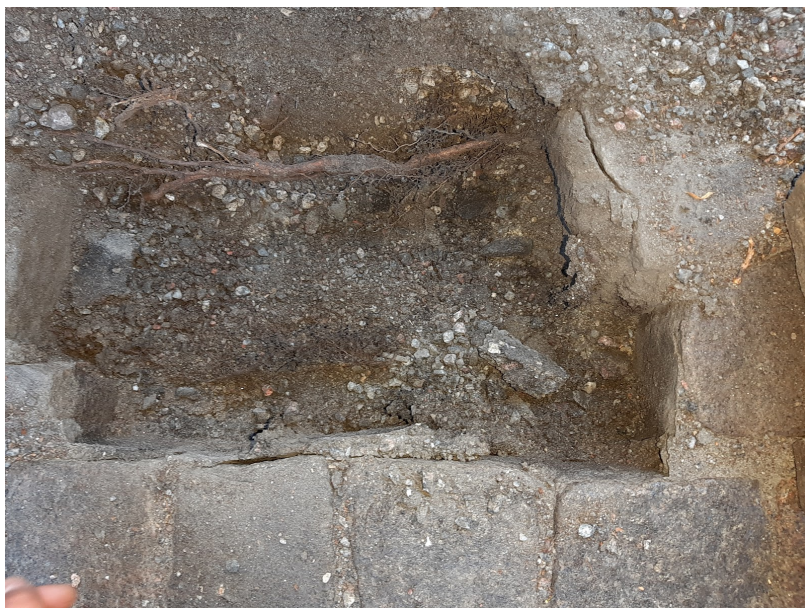
Vid träd 4 syns tydligt hur rötterna växer längs med kanten på den hårdgjorda ytan och inte kan ta sig igenom de packade skikten under markbeläggningen.

*Kanten på planteringsgropen vid träd 4*
