## TULOHUSET

Bojen 14, Stockholm

## Antikvarisk slutrapport efter omputsning av fasader

Datum: 2022-05-29

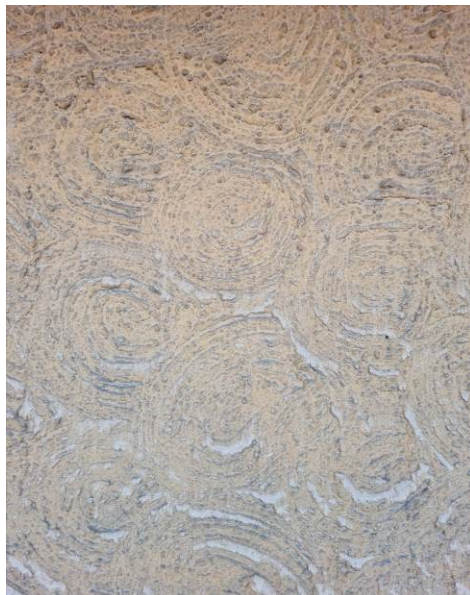
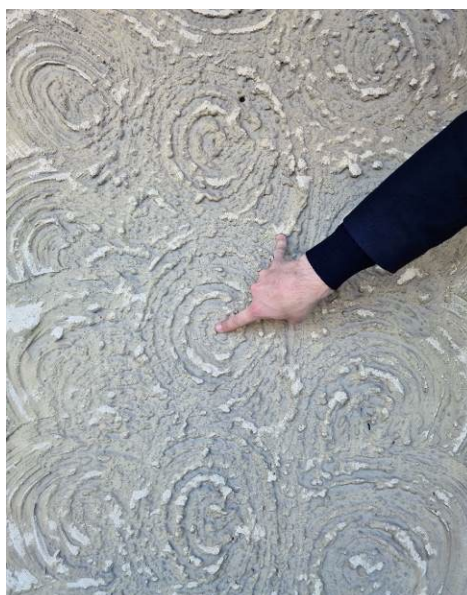
*Till vänster: Närbild på den ursprungliga fasadputsen i april 2021, innan putsen togs ner. Till höger: Under platsbesöket samtalades om vikten av att mäta in och dokumentera den befintliga fasadputsens utförande, så att orneringen skulle kunna återskapas i den nya fasadputsen.*

Vid platsbesöket samtalades bland annat om hur viktigt det var att entreprenören mätte in och verkligen satte sig in i hur den befintliga putsens ornering såg ut och hur den en gång tillskapats, innan den knackades ner. Det samtalades också om vikten av att de hantverkare som skulle utföra själva putsarbetet, i god tid innan putsarbetet inleddes, skulle träna på arbetsmomentet att tillskapa orneringarna, så att de skulle få samma manér som ursprungligen. Det samtalades om att det var viktigt att använda sig av lämpligt redskap, att storleken på cirklarna skulle vara desamma som befintligt och att det krävdes att man utfördes de nya cirklarna i en viss inbördes ordning på fasaden på respektive fasadyta, för att orneringen som helhet skulle få samma gestaltning som befintligt/ursprungligen.

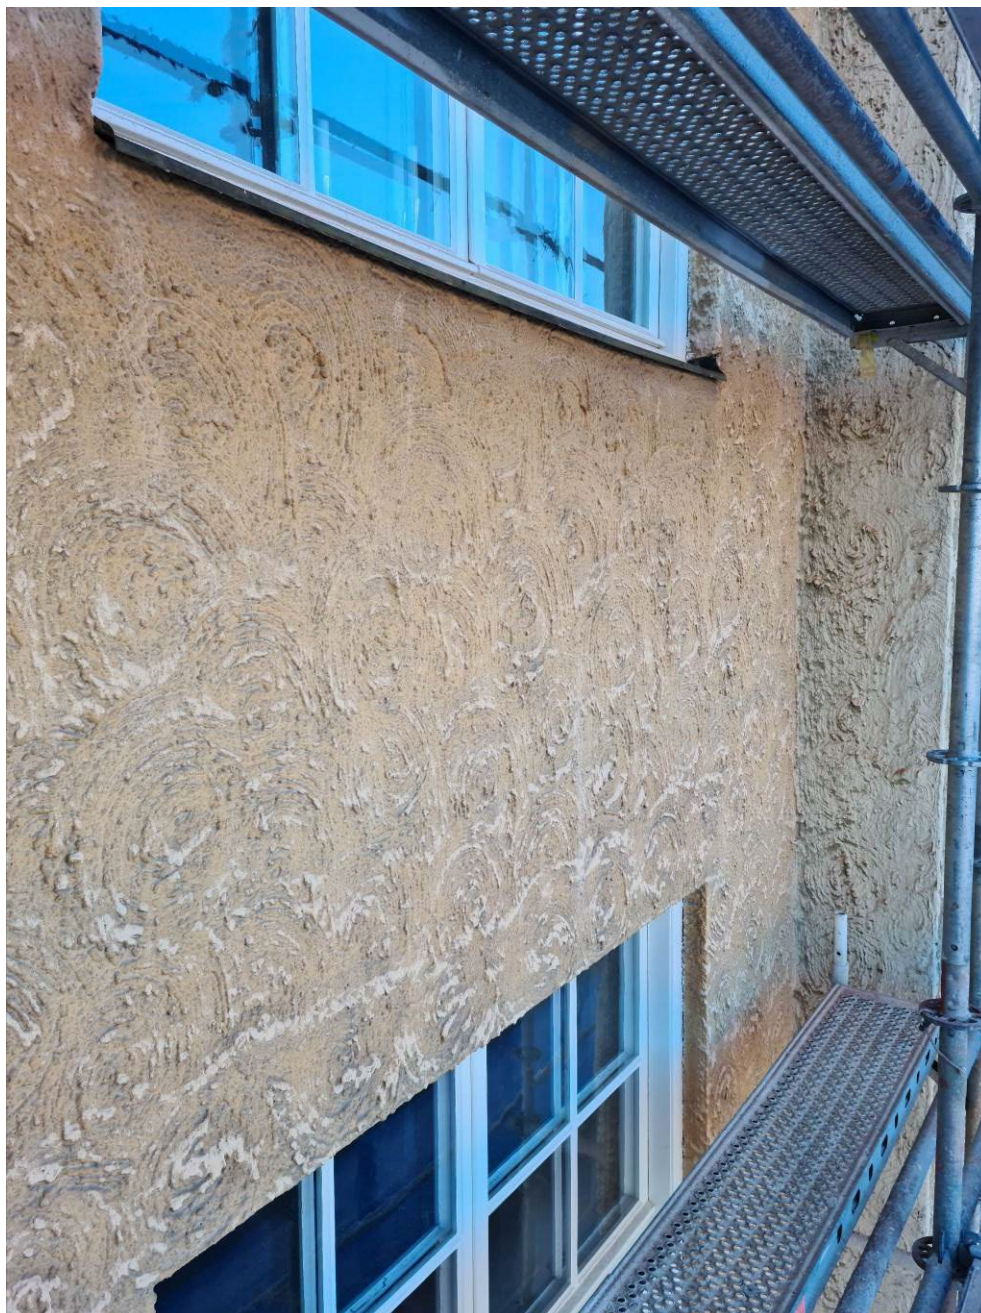
*Under platsbesöket i samband med entreprenadstarten konstaterades att färgsättningsgränsema tycktes överensstämma väl med vad som antagits från marken. Det konstaterades också att utförandet på omeringen varierade från yta till yta, beroende på vem som utfört den, men att det var tydligt att man ändå samordnat sig när det gäller principerna för omeringarnas storlek och mötet dem emellan.*

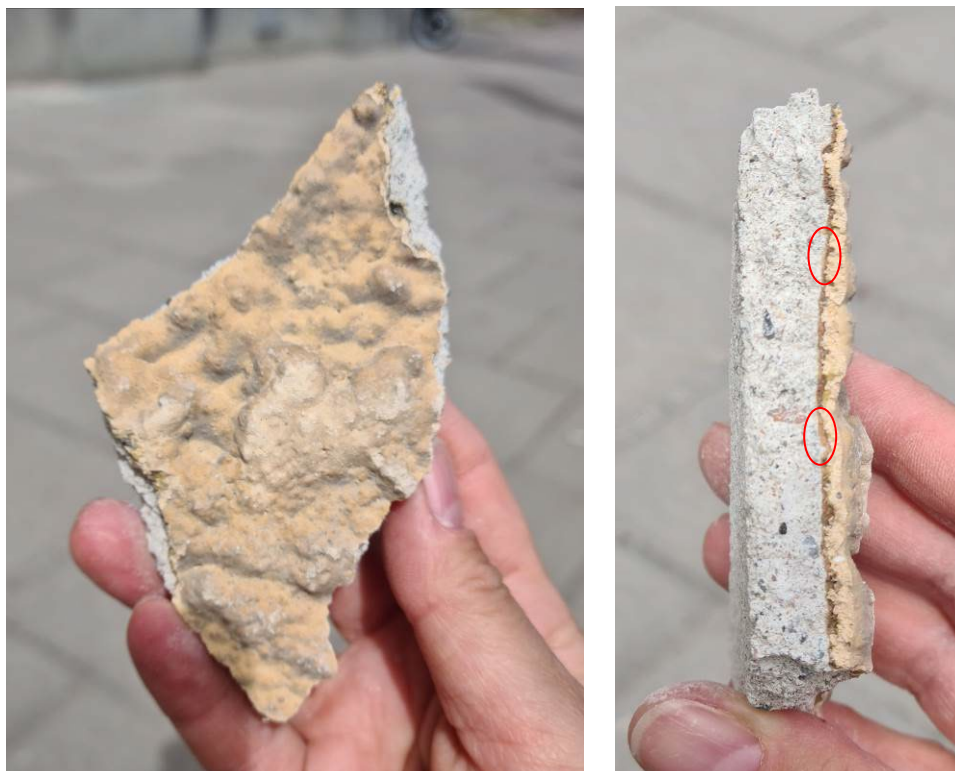
I juni 2021 genomfördes två uppföljande besök på plats. Vid ett första besök togs fler putsprover, för att kontrollera kulörerna enligt det tidigare upprättade kulör-pm:et. Den kompletterande färgundersökningen gav samma resultat som vid tidigare färgundersökningar och när färgsättnings-pm:et upprättats tidigare samma år. Putsfasaden hade ursprungligen haft en gul avfärgning. Senare hade fasaden avfärgats i en chokladbrun ton, för att senare avfärgas i en aprikosgul kulör. Kolossalpilastrarna hade ursprungligen varit avfärgade i en brutet vit kulör.

*Till vänster: Putsbit från en av ytorna mellan kolossalpilastrarna. Till höger: Samma putsbit, sedd från sidan. Under den senaste tillkomna aprikosgula, tjockt pålagda avfärgningen återfanns en chokladbrun kulör och därunder en tunt struken varmgul ton, vars kulör överensstämde med tidigare upprättat färgsättnings-pm. De röda cirkelade ringar in ställen där den ursprungliga varmgula avfärgningen bäst kan anas.*

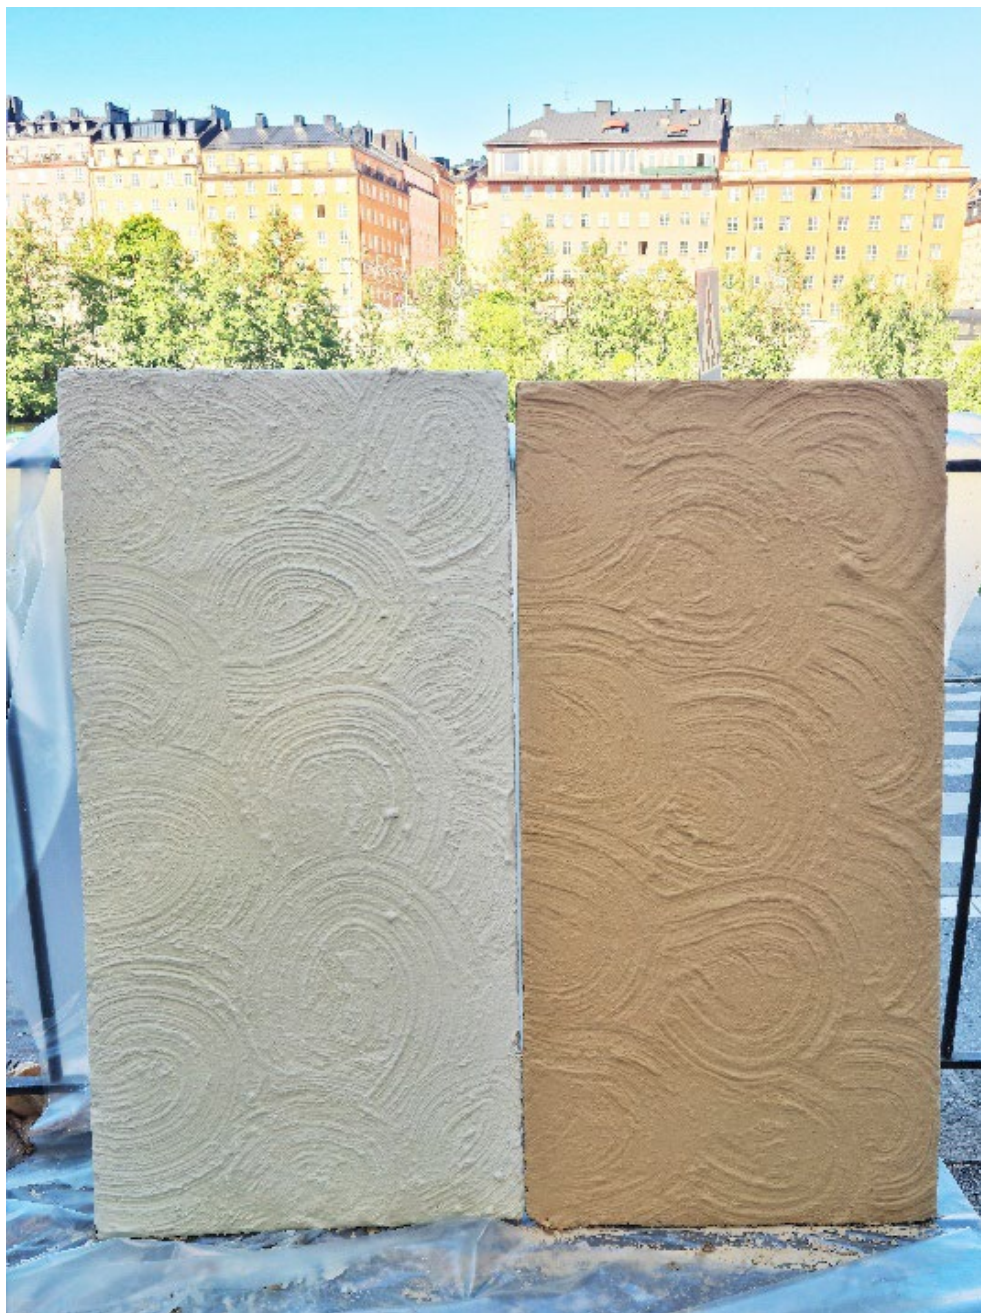
Vid det andra mötet granskades kulörprov, uppstrukna på skivor. Kulörerna var de som angivits i kulör-pm:et och som även mätts in tidigare samma månad. Manéret på själva putsutförandet var på proverna något "platt" och naivt, men under tecknad bedömde att det berodde på att putsen var tunn och att den satt på släta skivor. Under tecknad godkände kulörerna och påtalade samtidigt att det nu gällde att fortsätta träna på handlaget, så att putsmanéret skulle bli det rätta på de nya putsfasaderna.

*Uppstrykningsprover med de båda föreslagna kulärena. Dessa kom senare att användas vid avfärgningen av den nya fasadputsen.*

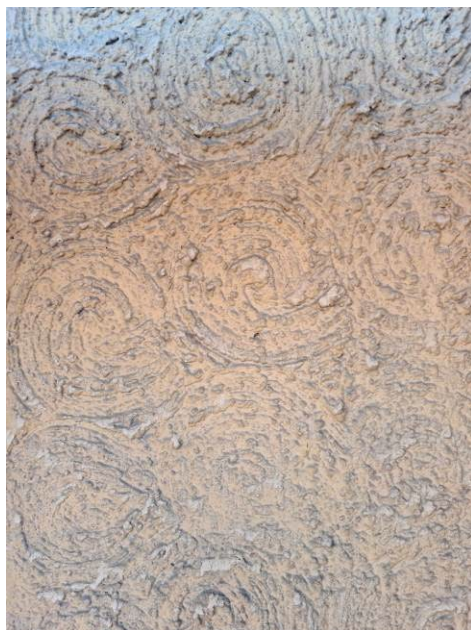
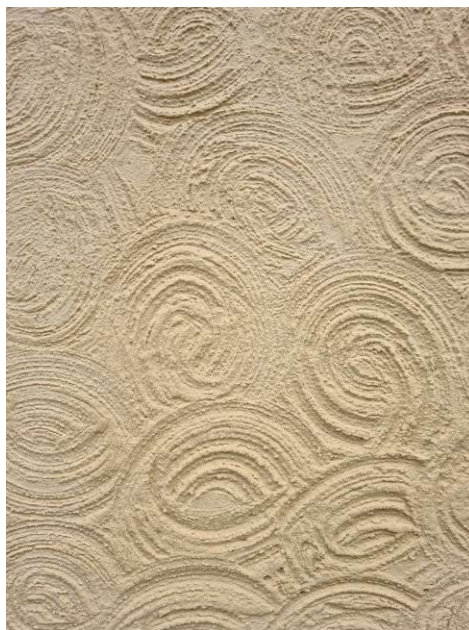
Under oktober och november 2021 genomförde undertecknad två platsbesök och noterade då att de nya putsfasaderna visserligen försetts med cirklar, men att orneringen inte håller samma hantverksmässiga verkshöjd och manér som i den nertagna ursprungsputsen. Även i ursprungsputsen hade cirklarna ett något varierande putsdjup, storlek och inbördes placering, men orneringen hade då som helhet en samordnad mönsterverkan. Variation som fanns i ursprungsputsen berodde troligtvis på vilken hantverkare som utfört orneringen på respektive yta och i vilken sinnesstämning utföraren varit just den dag då dessa cirklar förfärdigats, helt enkelt ett uttryck för ett icke industriellt, men väl genomfört hantverk.

2021 års orneringar och mönsterverkan i putsen har en likhet med utförandet hos ursprungsputsen, men cirklarna i den nya putsen har överlag en annan diameter och ett annat djup i putsen, och själva putsen har dessutom en annan gräng än den ursprungliga. Cirklarna inom en och samma yta är inte heller inbördes samordnade och disponerade så att de är balanserade över väggfältet och utförandet varierar mellan olika fasader och putsytor, på ett sätt som inte var fallet på ursprungsputsen.

*Till vänster: Ett representativt utsnitt av den ursprungliga fasadputsen mot Kungsholms Strand i april 2021. Till höger: Ett representativt utsnitt av den nya fasadputsen mot Kungsholms Strand i november 2021.*

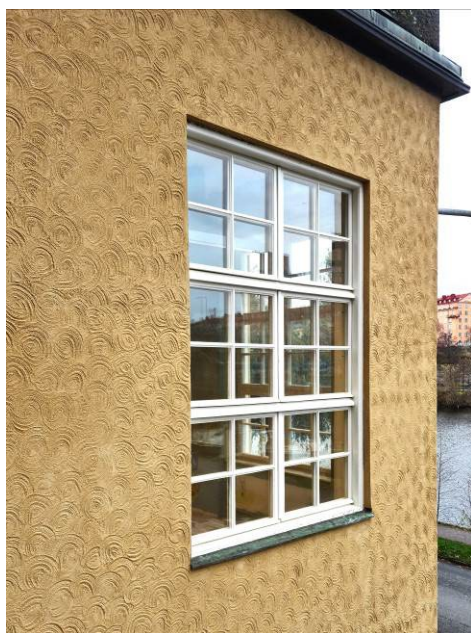
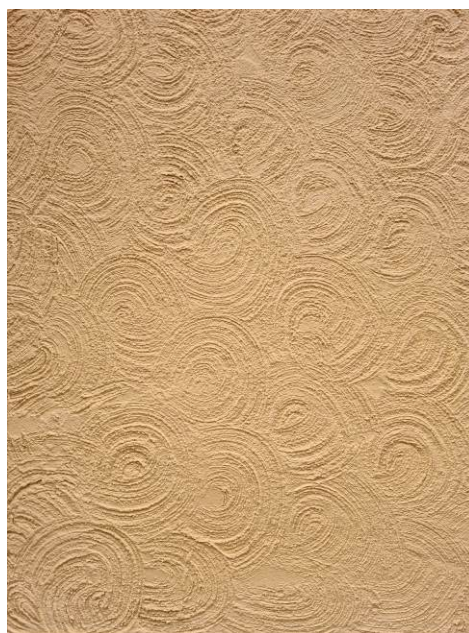
Sammanfattningsvis är det kulturhistoriska resultatet av omputsningen blandat. Fasaden har putsats med kalkbruk och den har avfärgats med kalkfärg i kulörer som överensstämmer väl med den ornerade putsen ursprungligen färgsättning. Samtliga dessa parametrar är bra för upplevelsen av den kulturhistoriskt värdefulla byggnaden och på lite avstånd är resultatet gott. På nära håll är resultatet sämre. Fasadputsen är visserligen försedd med en ornering som liknar den som fanns i ursprungsputsen, men den nya fasadputsen har alltså en annan gräng än den ursprungliga, cirkelarna är överlag mindre i diameter och de är inte inbördes samordnade eller rytmiskt utplacerade över ytorna. Det dåliga hantverksmässiga utförandet förtar känslan av autenticitet och det sänker tyvärr upplevelsevärdet till en låg nivå.

Närbilder på det färdiga resultatet. Bilderna är tagna i november 2021.

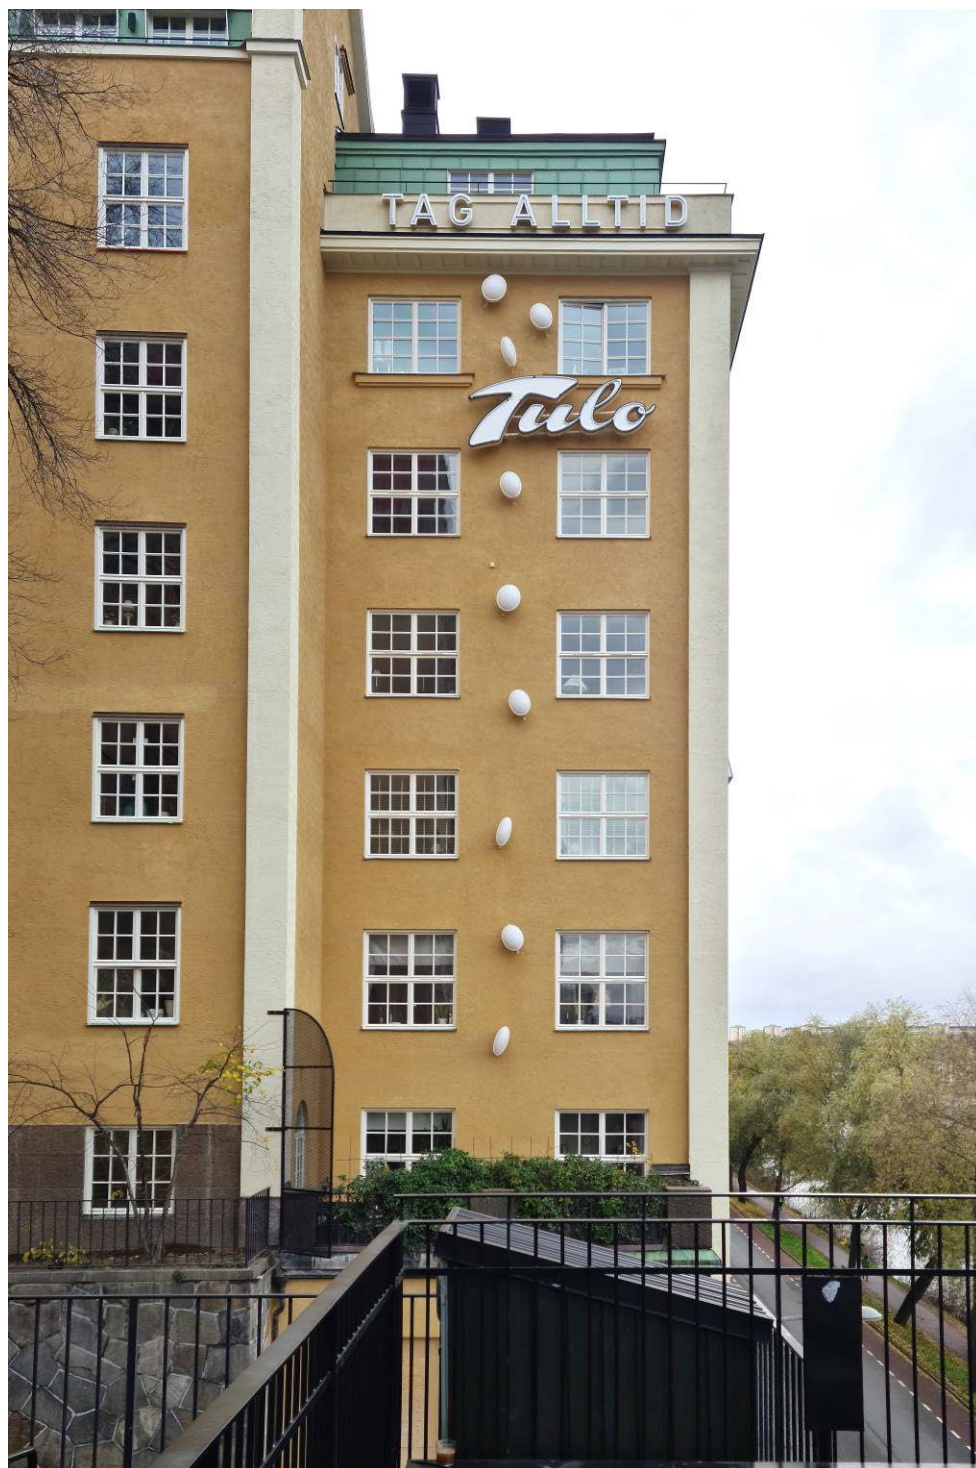
*Det färdiga resultatet i november 2022. Den kulturhistoriskt värdefulla Tuloskylten är återmonterad på sin tidigare plats och fasaden har återfått sin ursprungliga färgsättning. (När Tuloskylten tillkom är det dock möjligt att fasaden hade en brunare avfärgning, men tiden när den bruna avfärgningen tillkom har inte utretts i samband med fasadrenoveringen.)*

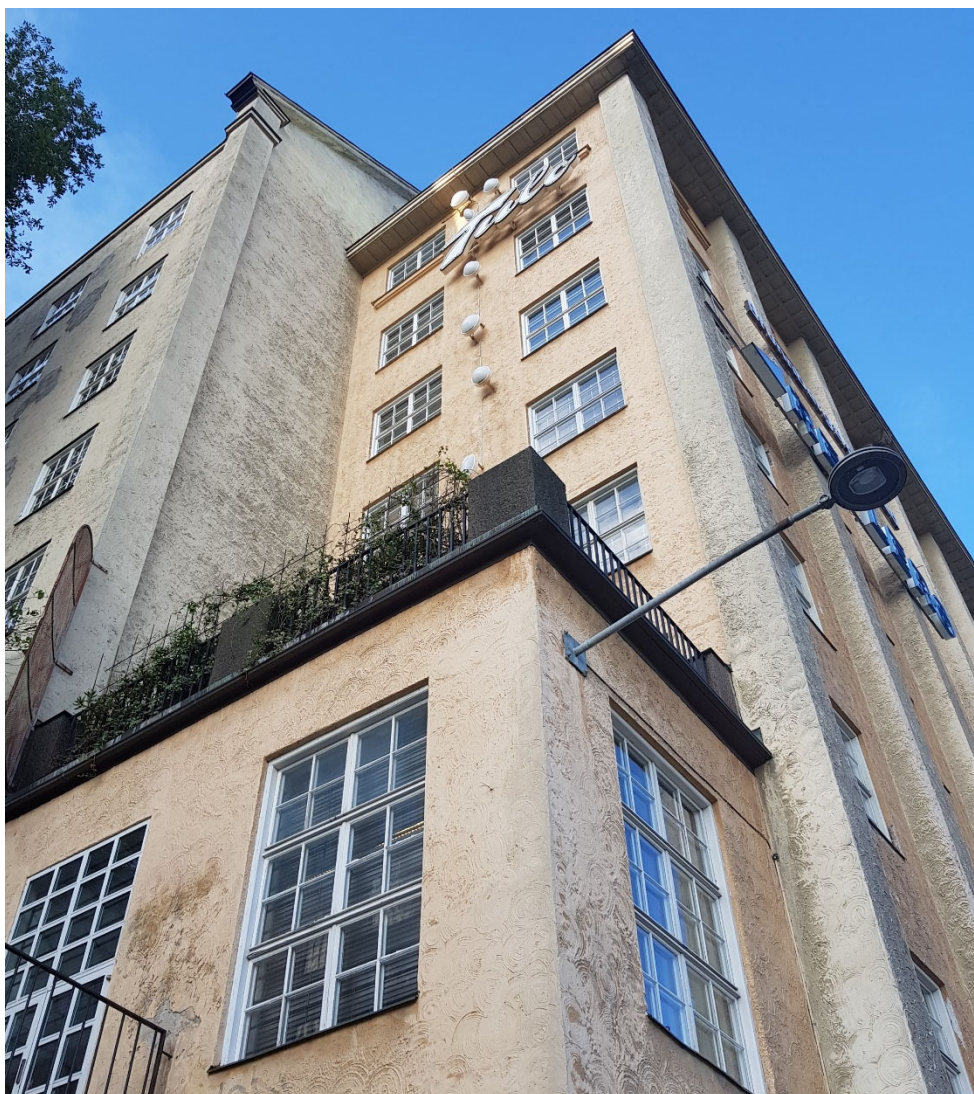
Närbild på delar av fasaden i oktober 2017. Färgsättningen härrör troligtvis från 1983 års fasadrenovering.

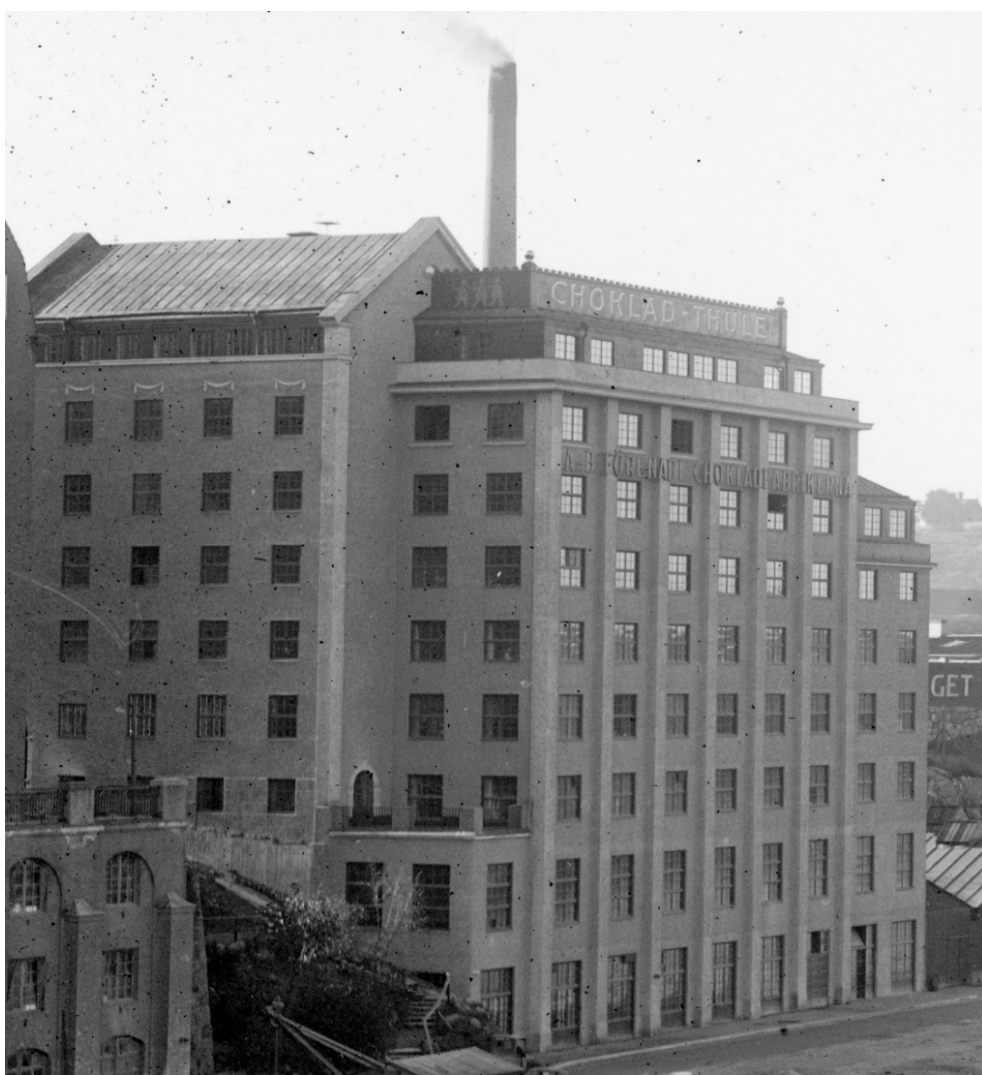
*Aktiebolaget Förenade Chokladfabrikernas/Choklad-Tules fabrik 1930, ett par år efter att den färdigstälts. Hörnet på byggnadskroppen mot Fridhemsgatan tycks ha en ljusare kulör än fasadputsen i övrigt. Kolossalpilastrarna mot Karlbergssjön tycks dock ha samma kulör som fasaden i övrigt. Källa: Stockholms stadsmuseum.*

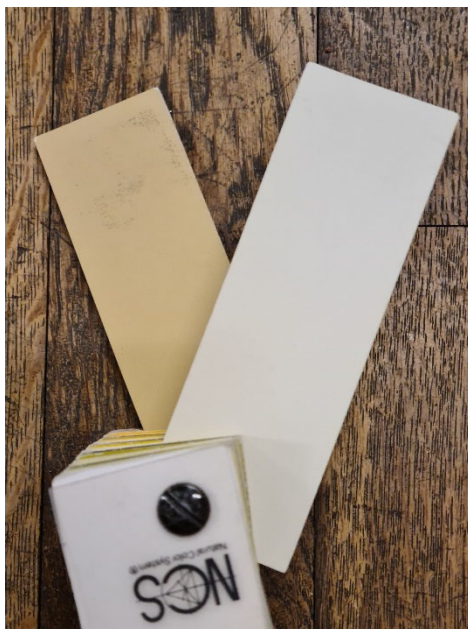
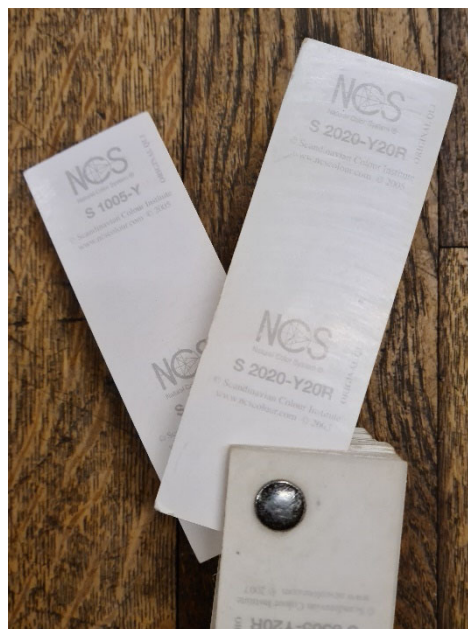
Till vänster: De båda föreslagna NCS-kulörerna till fasadputsen. Den vänstra är den kulör som föreslås till merparten av fasadputsen och den vänstra till detaljer som hörnkedjor, festonger och takföt. I vilken omfattning denna kulör ska användas beslutas efter färgundersökning från ställning. Till höger: De båda föreslagna NCS-kulörernas nummer.

**De ornerade putsytorna, det vill säga så gott som samtliga putsytor på byggnadens samtliga sidor** föreslås avfärgas med en mild och lätt dämpad gul kalkfärg som överensstämmer med **NCS S 2020-Y20R**. Kalkfärgen föreslås pigmenteras med guldocker (gul) och grön umbra (som dämpar kulörtheten).

**Enstaka putsytor som eventuellt ska lyftas fram** ur fasaden i övrigt föreslås avfärgas med en bruten vit kalkfärg som överensstämmer med **NCS S 1005-Y**. Färgen föreslås pigmenteras med samma pigment som den gula kalkfärgen ovan. (Vilka putsdetaljer som ska avfärgas med denna kulör beslutas efter undersökning från ställning, under entreprenaden. Se nästa sida.)

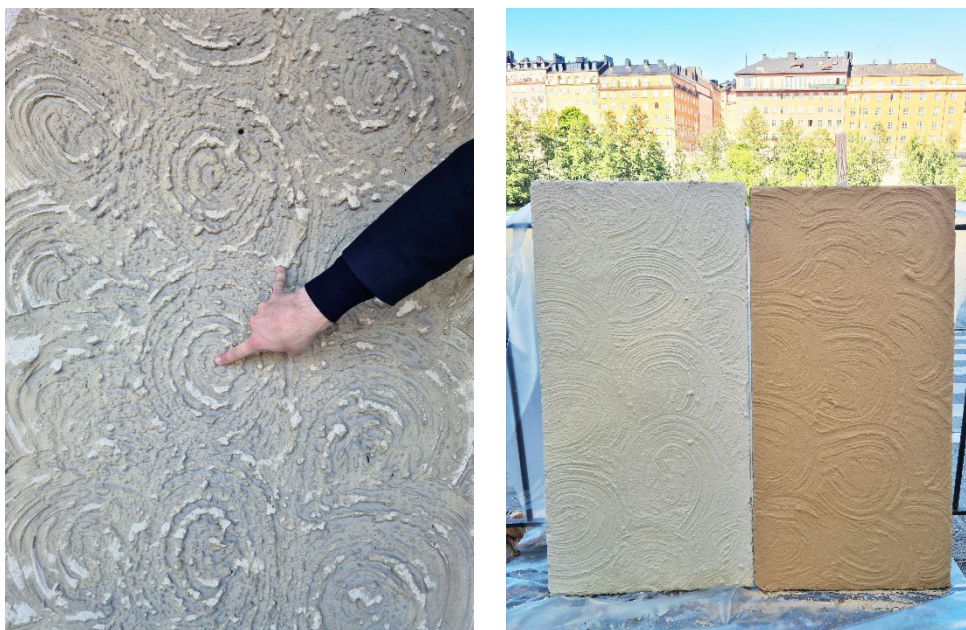
*Till vänster: Foto från 16 april, taget för att fungera som en minnesanteckning av diskussionen om vikten av att mäta in och dokumentera den befintliga fasadputsens utförande, så att orneringen skulle kunna återskapas i den nya fasadputsen. Till höger: Foto från 17 juni, på de båda provytorna som färdigats som underlag för kulörprovena. Båda fotografierna är tagna av Vicki Wenander.*

Den 17 juni 2021 genomförde undertecknad ett besök på plats för att titta på kulörprov, uppstrukna på skivor. Detta moment utfördes i enlighet med direktiven i det kulör-pm som undertecknad upprättat i mars samma år. Vid detta tillfälle bedömde undertecknad att entreprenören var på god väg att hitta rätt manér på utförandet och att den något platta och naiva utförandet snarare berodde på att putsen var tunn och satt på skivor, än något annat. Undertecknad godkände kulörerna och påtalade samtidigt att det nu gällde att fortsätta träna på handlaget, så att putsmanéret skulle bli det rätta på de nya putsfasaderna.

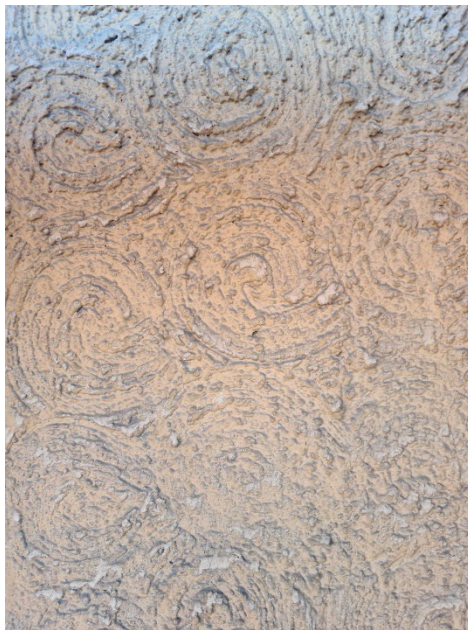
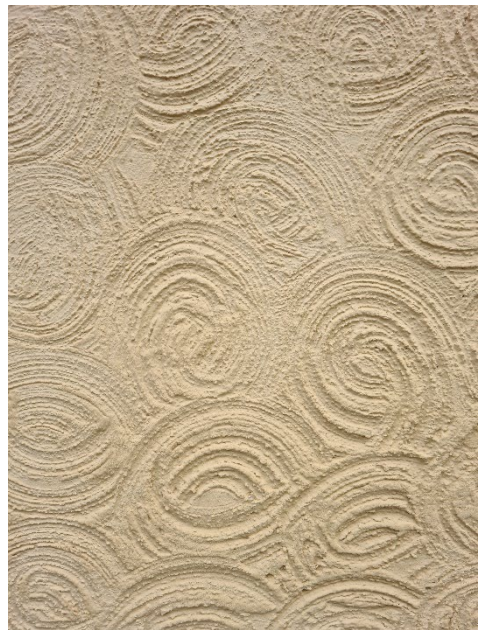
2021 års orneringar och mönsterverkan i putsen, har en begränsad likhet med utförandet hos ursprungsputsen. Cirklarna i den nya putsen har överlag en annan diameter och ett annat djup i putsen, och cirklarna har dessutom en annan gräng än ursprungsputsen. Cirklarna inom en och samma yta inte heller inbördes disponerade så att de är balanserade över väggfältet och utförandet varierar dessutom mellan olika fasader och putsytor, på ett sätt som inte var fallet på ursprungsputsen.

Sammantaget innebär detta att undertecknad anser att orneringen på den nya fasadputsen inte är gestaltningsmässigt jämförbar med den ursprungliga.

*Till vänster: Ett representativt utsnitt av den ursprungliga fasadputsen mot Kungsholms Strand i april 2021. Till höger: Ett representativt utsnitt av den nya fasadputsen mot Kungsholms Strand i november 2021.*
