Uppdrag Slakthusområdet	Kund Exploateringskontoret, Stockholms stad		Datum 2023-06-12
Uppdragsnummer 19162	Upprättad av Robert Pataki	Granskad av Ksenija O Köll	Ort Stockholm

PM – Sammanfattning av föroreningsituationen inom DP4a, Slakthusområdet

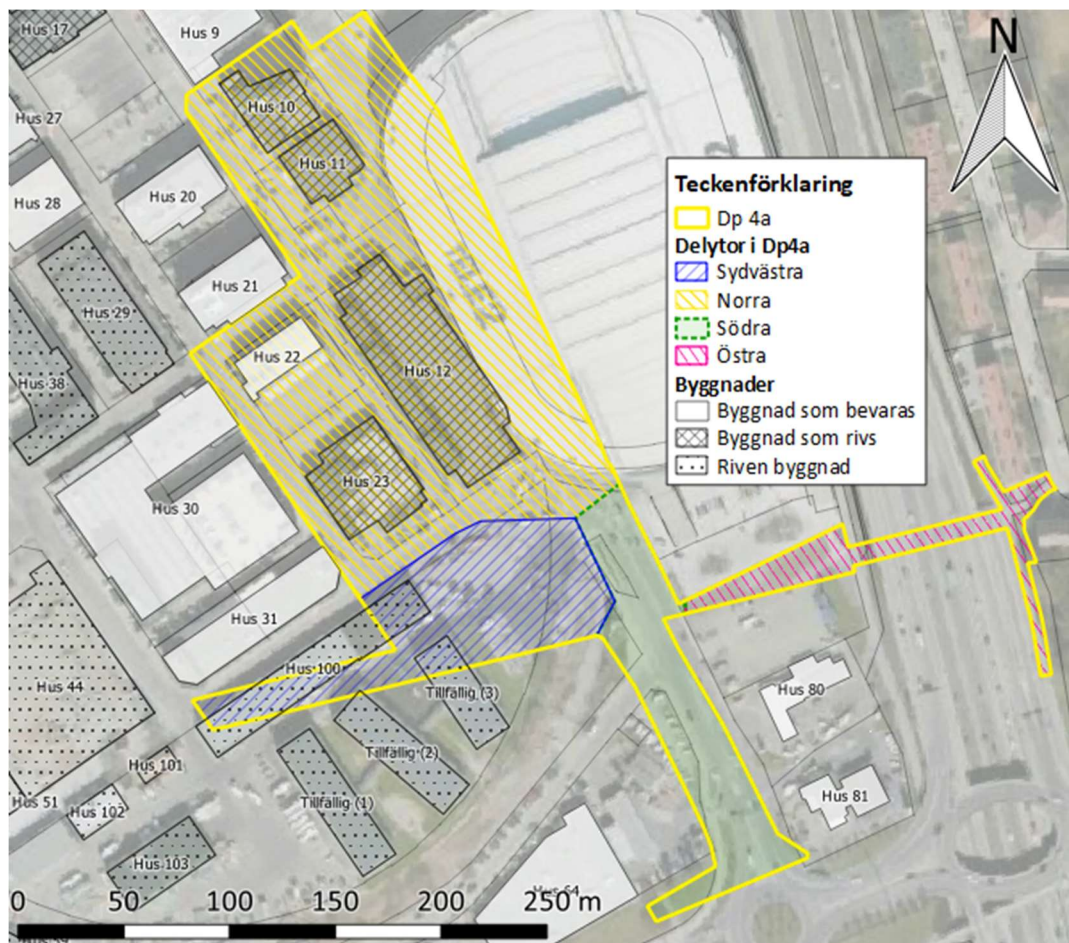
Figur 3 Översiktsskarta med plangränser, områdesindelning och fotavtryck av befintliga och rivna byggnader samt rivningsobjekt. Bakgrund: Ortofoto 2019 © Stockholms stad 2023 och Topokarta © Lantmäteriet 2023.

Markytan inom norra hälften av Dp4a (norr om Hallvägen, se Figur 3 samt Bilaga 1) är flack med höjder mellan ca +42 och +40 m (WSP, 2015). Inom norra hälften av detaljplanerområdet finns idag fem byggnader med verksamheter, varav fyra (Hus 10, 11, 12 och 23) kommer att rivas, se Figur 3 för översiktsskarta och Tabell 1 för vilka tidigare

Sammanfattningsvis karakteriseras området av ställvis förhöjda föroreningshalter i jord (generellt >MKM<MKM), med de högre halterna kring hus 22 och hus 23 samt i en provpunkt under Tele2 Arena. Vid jämförelse mot aktuella platsspecifika riktvärden (PRV) som tagits fram för Slakthusområdet så ligger endast analysresultaten från 1 av 17 provpunkter över aktuella PRV, vilket är PRV för verksamheter eller hårdgjorda ytor (Liljemark Consulting, 2021). Uppmätta halter i delområdet bedöms inte innebära några oacceptabla risker med planerad markanvändning. Inga risker med inträngning av flyktiga ämnen i byggnader bedöms föreligga. Sammanfattningsvis bedöms riskerna i området vara acceptabla och inget åtgärdsbehov föreligger utifrån nu genomförda undersökningar.

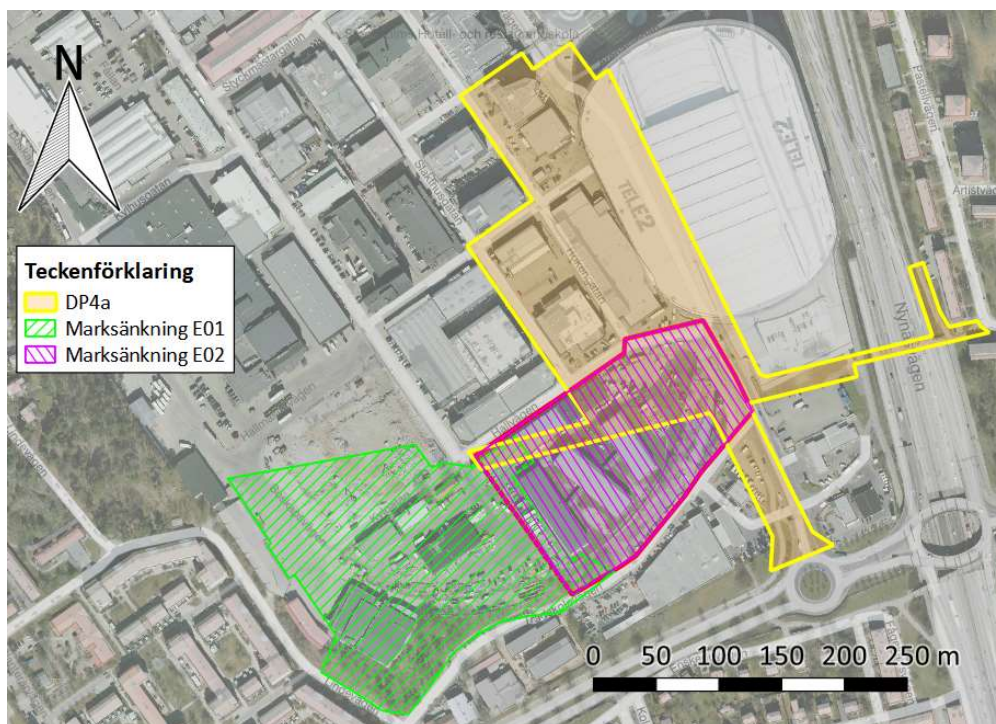
Figur 4 Översiktskarta med områdesgränser för marksänkningsentreprenader E01 och E02. Observera att planområdesgränsen för DP4a är en tidigare gräns, i nuläget har gränsdragningen i östra delen ändrats något. Bakgrund: Ortofoto 2019 © Stockholms stad 2023 och Topokarta © Lantmäteriet 2023.

En omfattande marksänkning (entreprenad E01) har genomförts inom sydvästra delen av Slakthusområdet. En mindre del av E01, ca 200 m² ingick i planområdet för Dp4a, se Figur 4. Ytterligare ca 11 000 m² av Dp4a kommer att omfattas av kommande marksänkningsentreprenaden E02. Marknivåerna i norra delarna av dessa marksänkningsområden ligger på ca +40 - +41 m, medan markhöjden i dessa områdens södra gräns (Träskolevägen) ligger mellan ca +30—+32 m. Syftet med marksänkningen är att få en bra sammanbindning mellan resterande Slakthusområdet och Träskolevägen genom att jämna ut den tidigare stora höjdskillnaden. Marksänkningen i E01 omfattade schakt av ca 150 000 m³ jordmassor och i E02 kommer att omfatta ca 80 000 m³ jordmassor.

Sammanfattningsvis karakteriseras området av ställvis förhöjda föroreningshalter i fyllnadsmassor, halterna är generellt något högre i sydvästra än i norra delen av detaljplanen. De högre föroreningshalter förekommer främst i fyllningen under tidigare hus 100 samt vid stickspåren. I och med att detta område ingår i marksänkingsentreprenad E02 kommer större delen av dessa förorenade massor att schaktas bort i och med marksänkningen, varvid en betydlig riskreduktion förväntas. Ifall det kvarstår föroreningar över PRV efter genomförd marksänkning kommer det kunna åtgärdas i kommande entreprenader och bedöms inte vara ett hinder för planen.

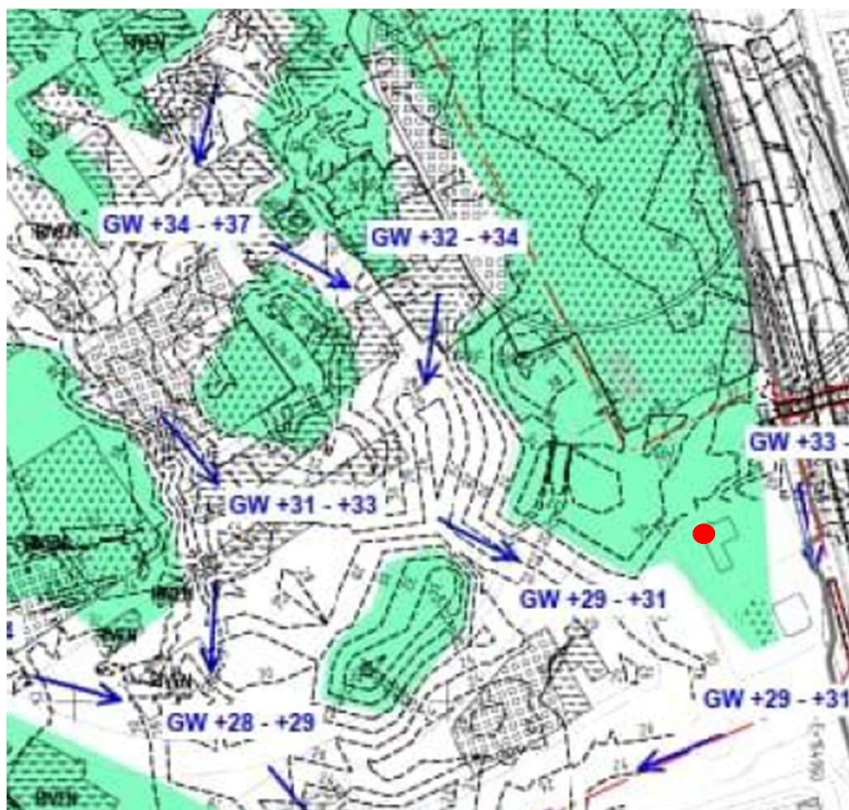
Klorerade lösningsmedel har påträffats i grundvattnet sydöst om DP4a. Grundvattenströmningen inom området där föroreningen påträffades bedömdes vara åt sydost vilket kan innebära att klorerade lösningsmedel skulle kunna ha spridits från delar av DP4a som ligger nordväst om påvisade föroreningen. En översiktlig bild av grundvattenströmningen i området kan ses i Figur 5 tillsammans med bergnivåer inom området. Klorerade lösningsmedel kan spridas löst i vatten. Om föroreningen även finns i fri fas så kommer den sjunka genom vattenpelaren tills den når "fast botten" så som t ex

lera eller berg varefter den kommer följa lutningen på den "fasta ytan". Utifrån Figur 5 skulle klorerade lösningsmedel i fri fas kunna komma norrifrån eller från nordväst. Dock har antingen porluft eller inomhusluft provtagits nordväst om föroreningen i anslutning till Hus 10, 11, 22 och 23 på DP4a och ingen indikation på något källområde med klorerade lösningsmedel har kunnat ses. Alla analyser visar på halter under rapporteringsgräns eller långt under gränsvärden för inandningsluft. Inga prover har tagits i anslutning till Hus 12, dock finns ingen misstanke om en källa för klorerade lösningsmedel där då byggnaden använts som lager och kontor. Föroreningen skulle också ha kunnat komma från norr, dock ligger detta område utanför Dp4a. Baserat på detta bedöms det inte sannolikt att källområdet för föroreningen med klorerade lösningsmedel ligger inom DP4a, och det bedöms inte heller föreligga risker för ånginträngning till följd av föroreningen baserat på genomförda analyser av porluft och inomhusluft. Föroreningen med klorerade lösningsmedel kan möjligen spridas från bensinmacken till södra delen av Dp4a. Dock bedöms den inte innebära någon risk där, då planerad markanvändning är väg, var inträngning av ångor inte är någon risk. Det bedöms inte heller att några prover på klorerade lösningsmedel behöver tas i jord i schaktbotten/väggar i södra delen av Dp4a då dessa ämnen är väldigt flyktiga och inte kommer gå att fånga i ett jordprov i öppen schakt.

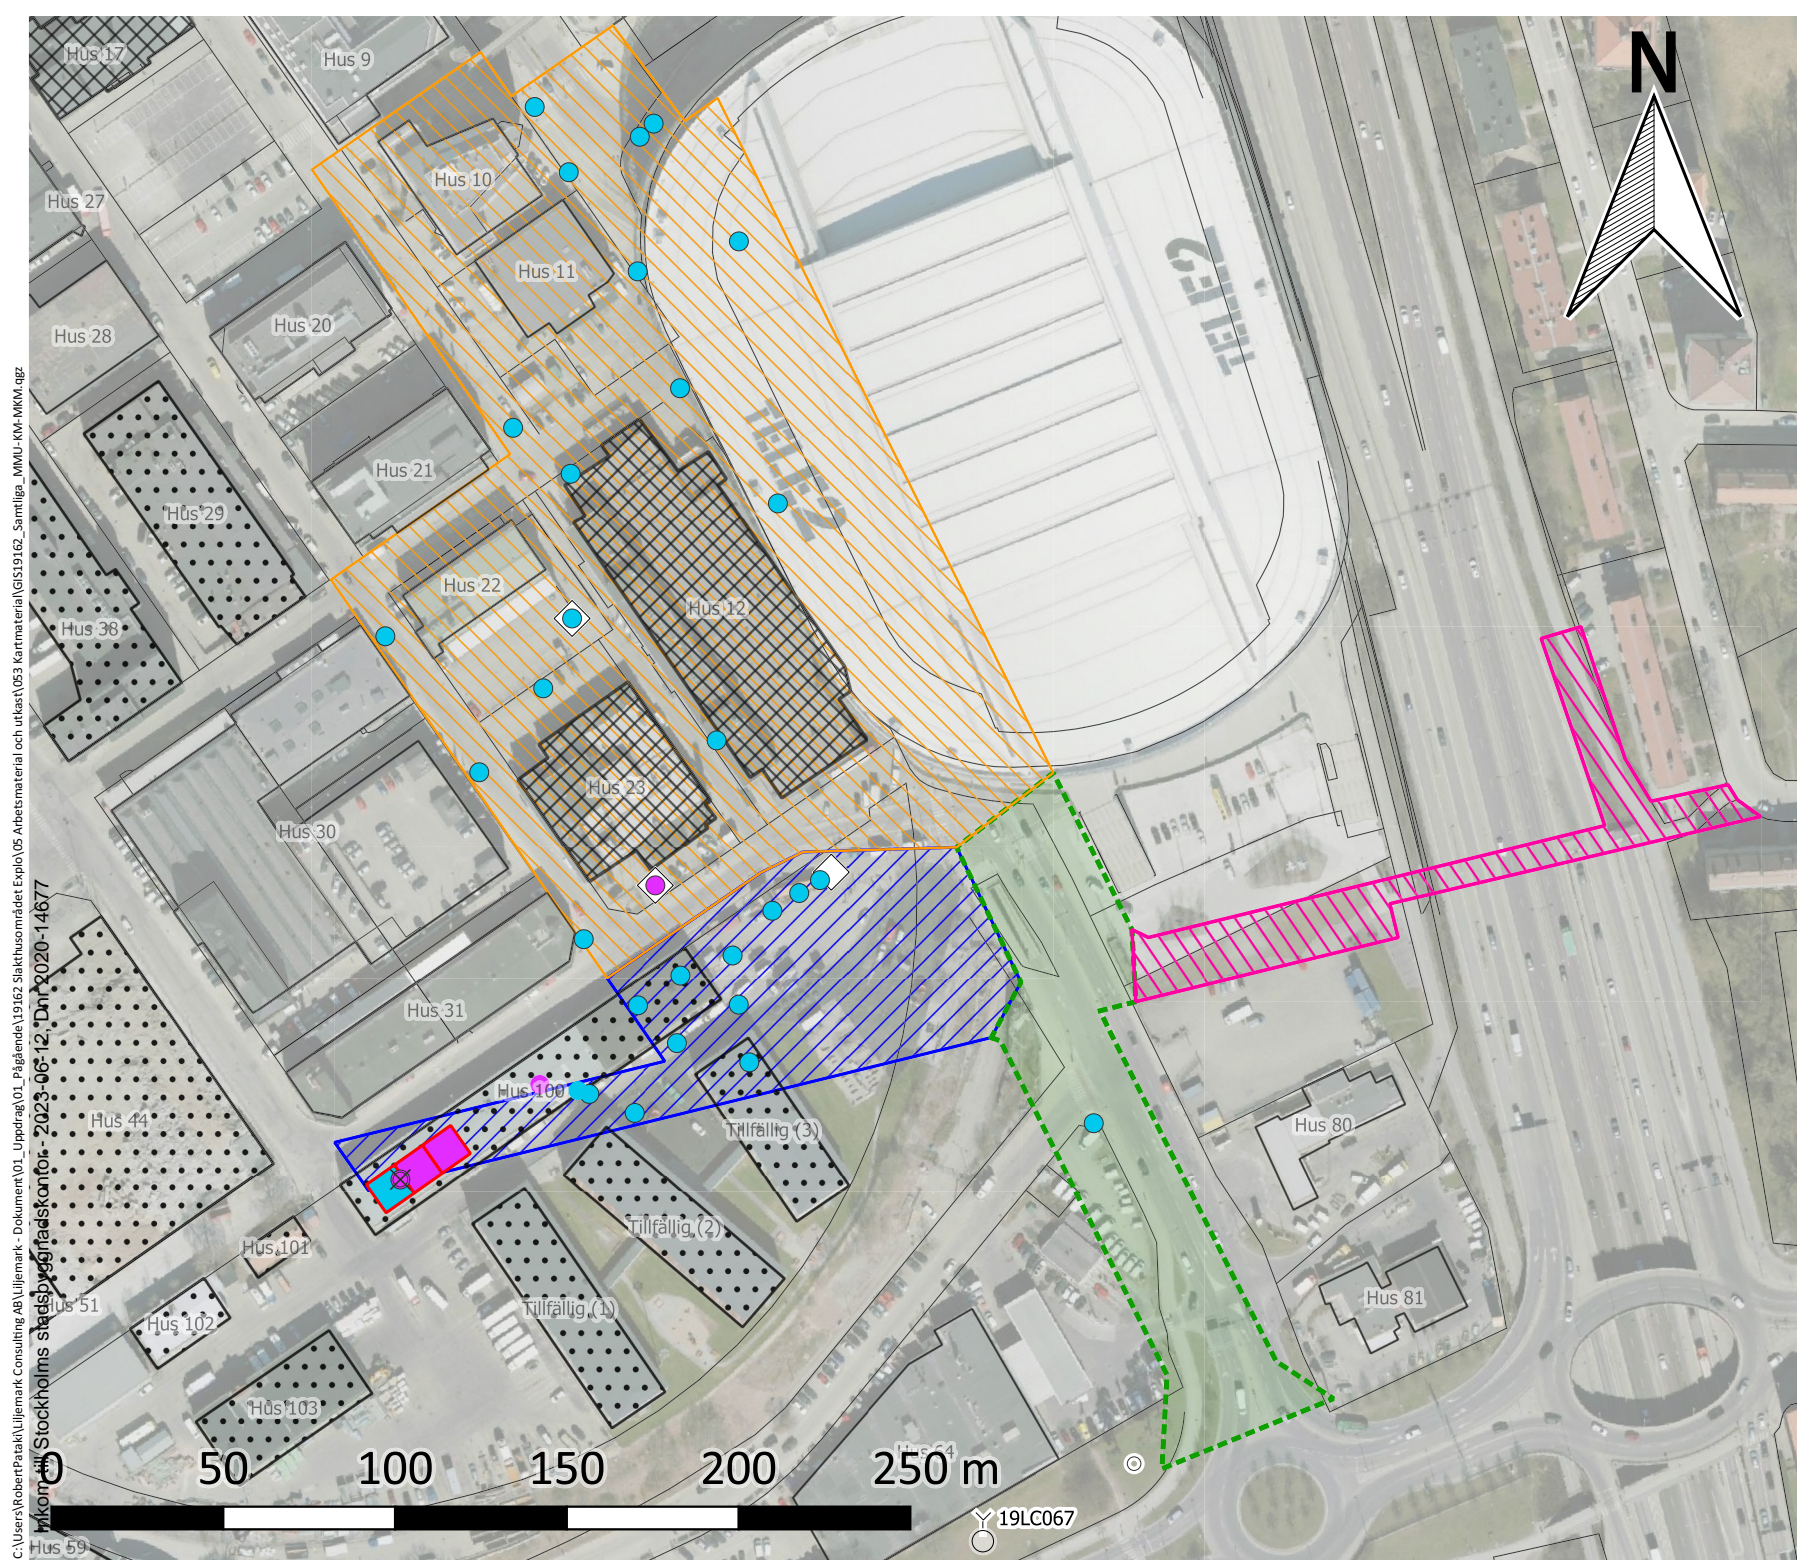
Bilaga 1
Situationsplan - Översikt

Nedan ges en kort beskrivning av området och verksamhetshistoriken. Planområdet delades in i fyra delområden baserat på verksamhetshistorik och planerad markanvändning, se Figur 3 och Bilaga 1. En översikt av provtagna provpunkter och föroreningshalter kan också ses i Bilaga 1 såväl som om

analysresultaten i dessa punkter ligger över eller under platsspecifika riktvärden för Slakthusområdet (framtagna för olika djup och markanvändning) (Liljemark Consulting, 2021).
