HÄSSELBY HEM

# Rumsfilen 4

PM Trädinventering

2024-01-23

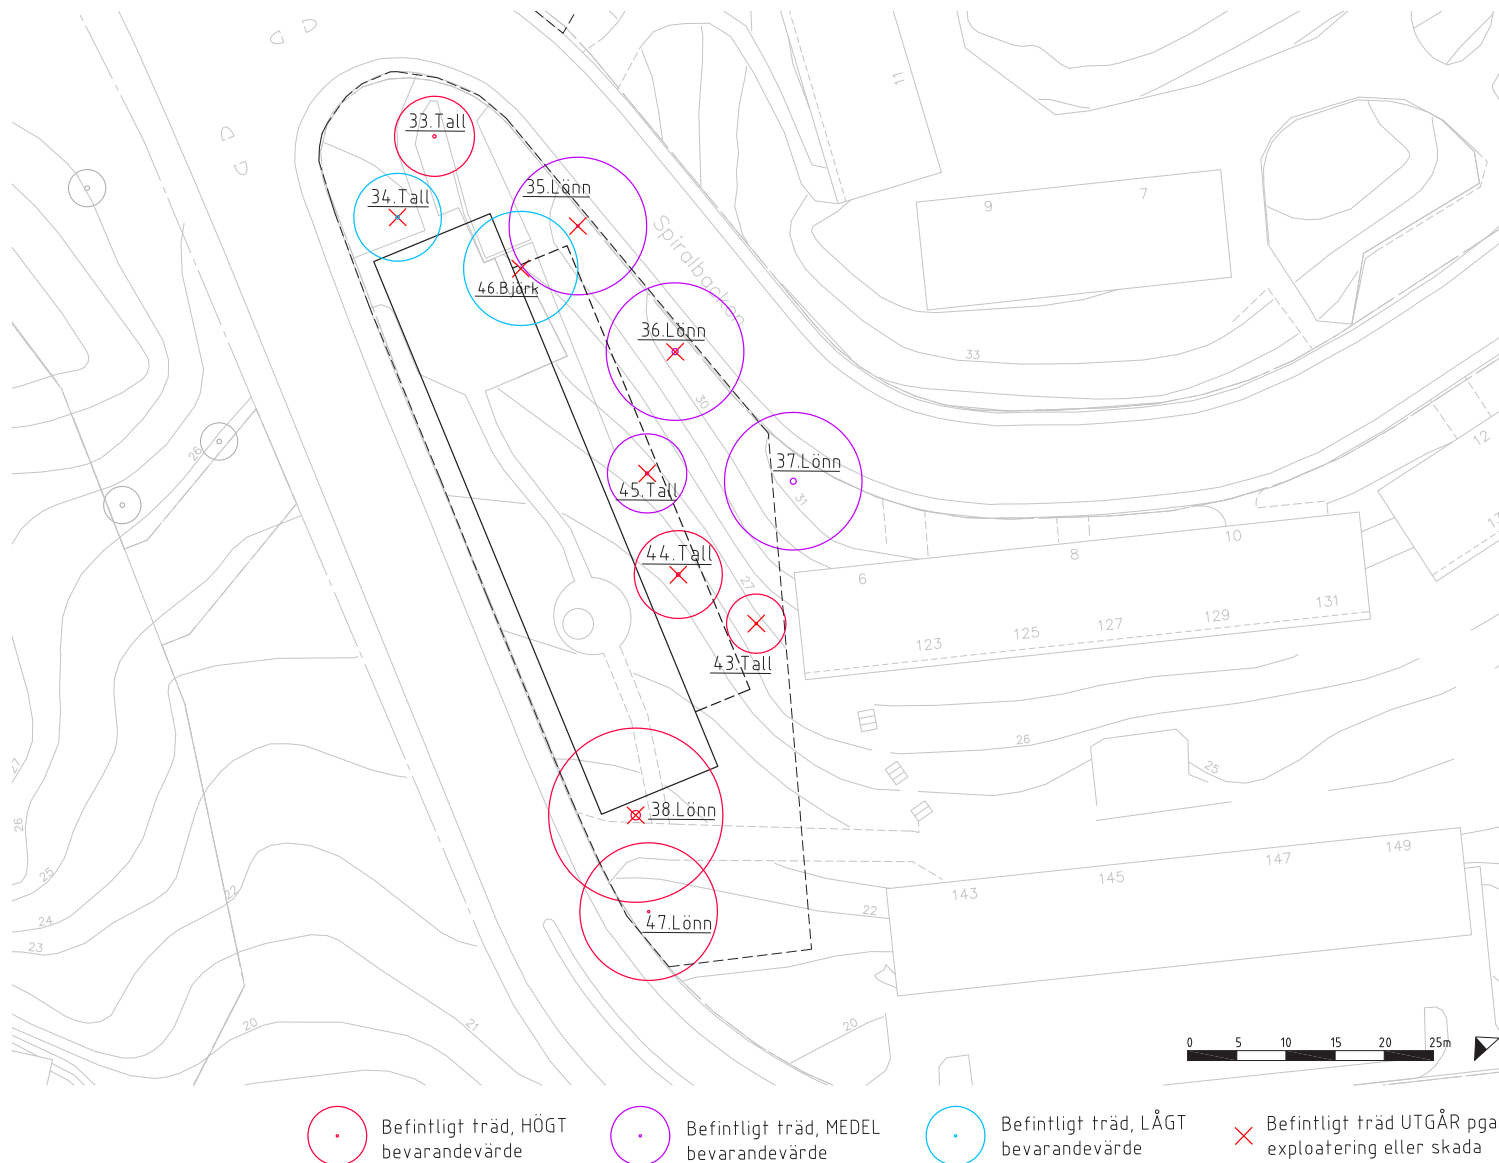
Trädinventering kv. A Planredovisning. Föreslagen bebyggelse och underbyggt garage är markerat med svarta linjer.

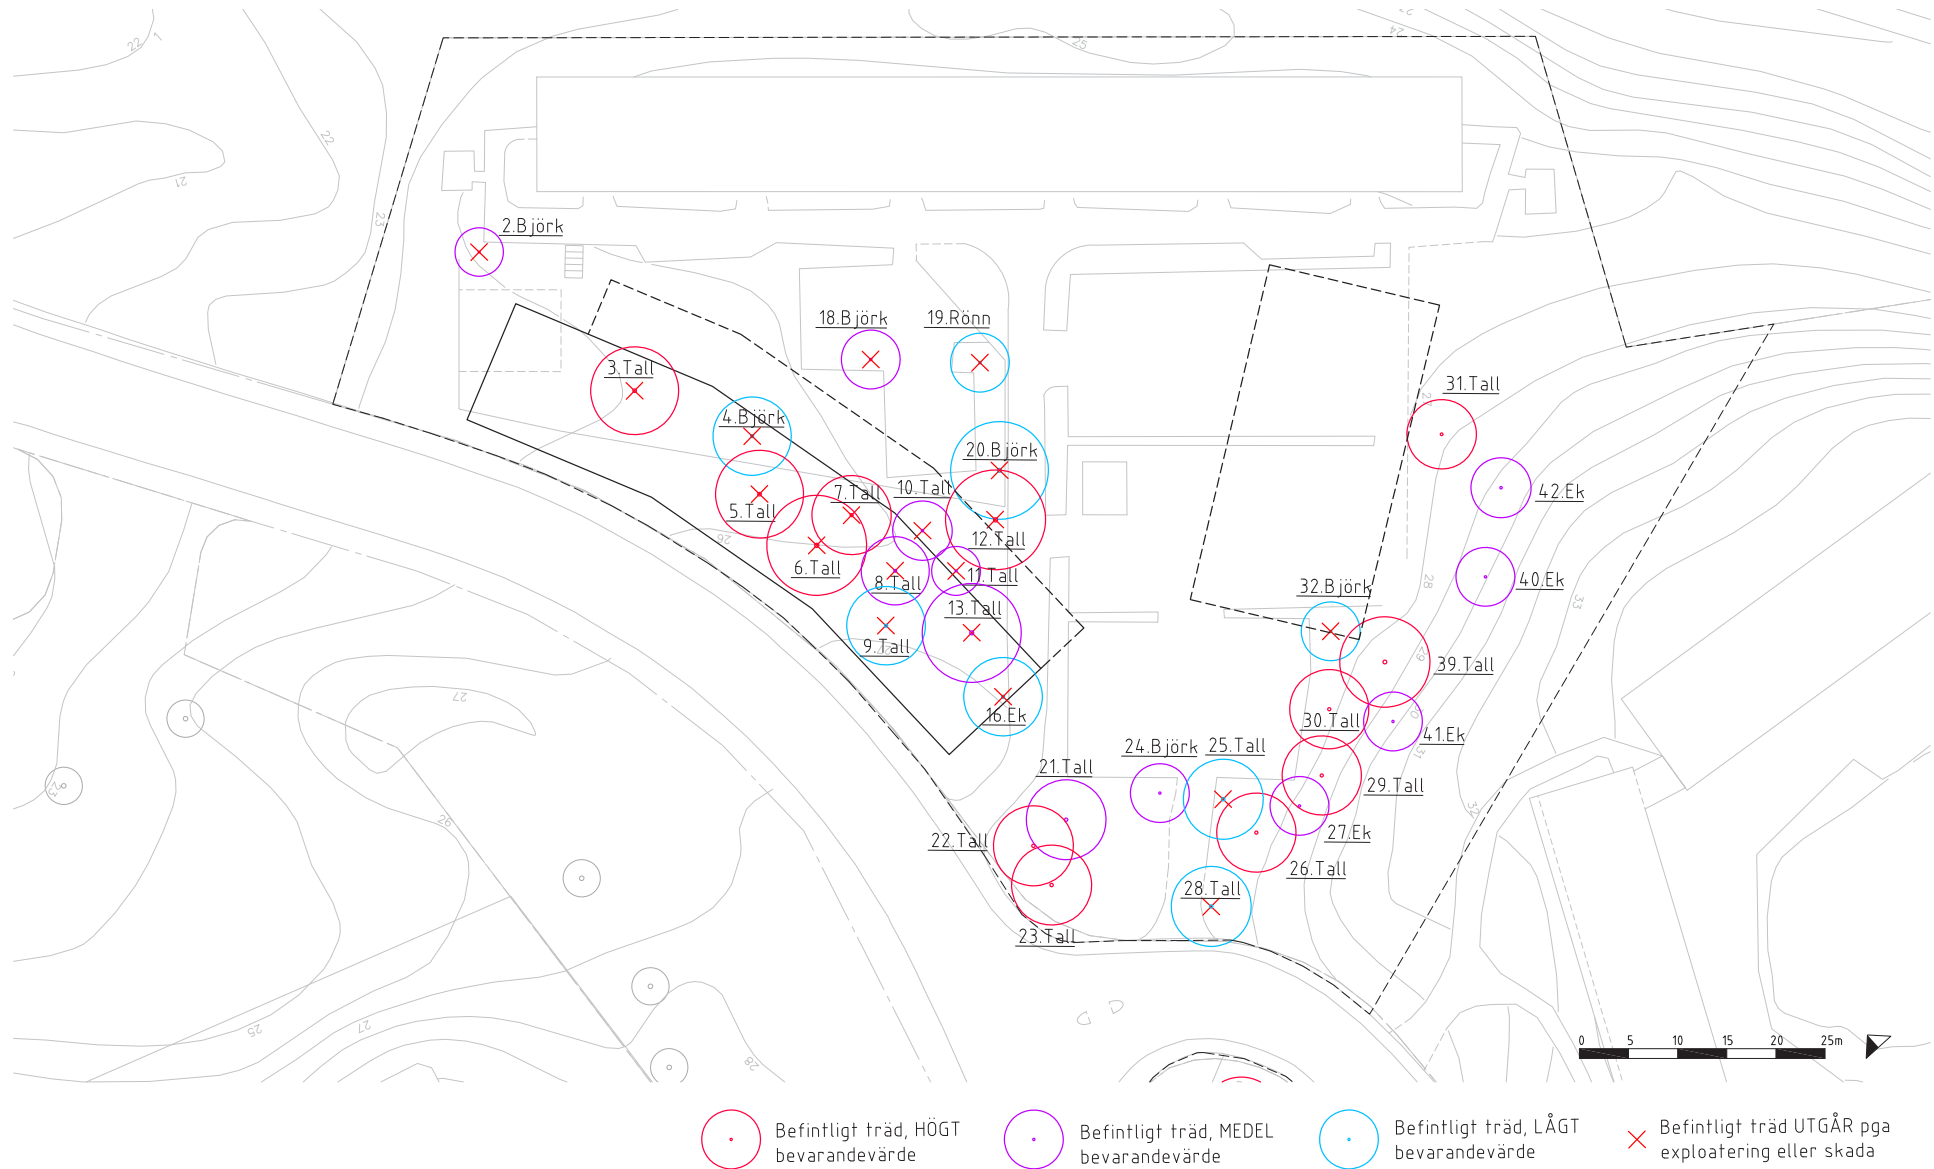
Trädinventering kv. B Planredovisning. Föreslagen bebyggelse, underbyggt garage och gårdsparkering är markerat med svarta linjer.

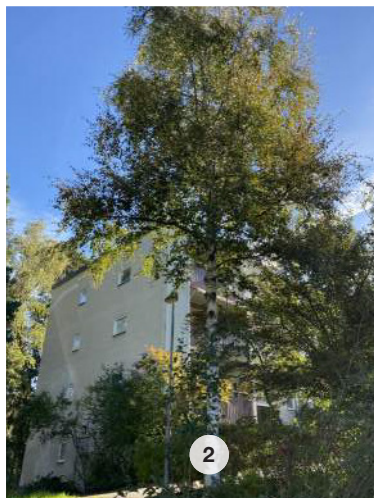
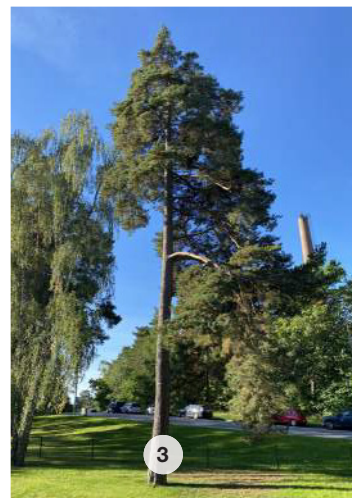
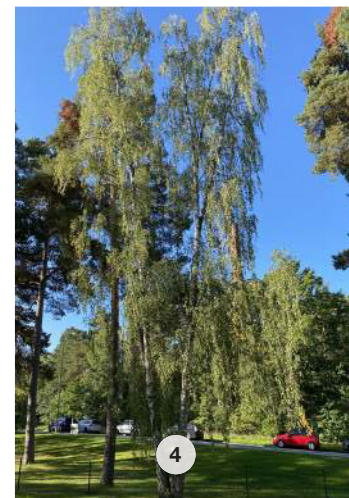
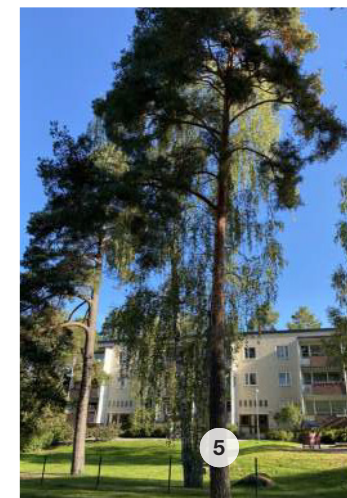
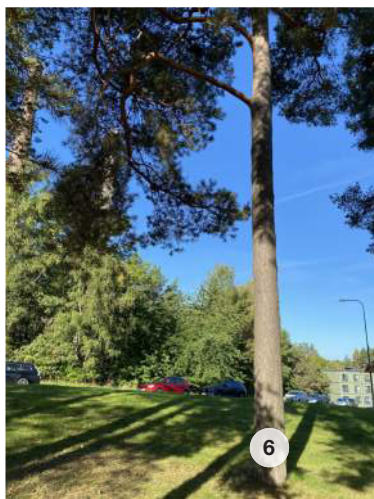
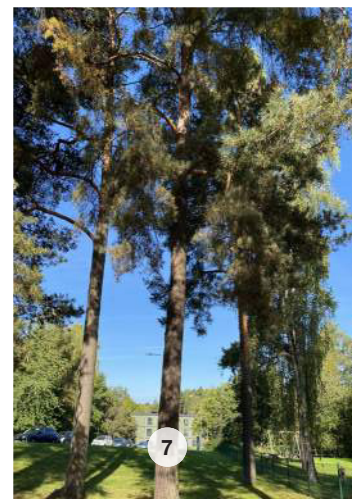
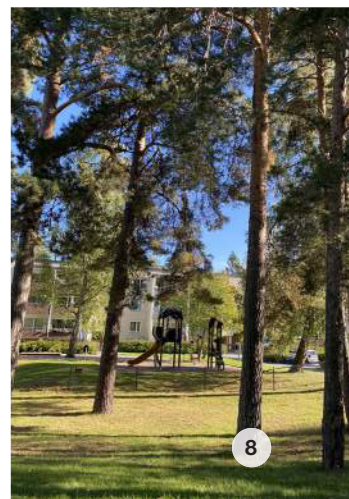
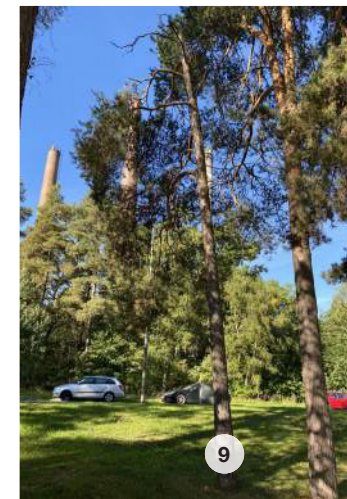
Inventeringsfoton: Numrering kopplat till planer på s. 6-7

En exploatering medför en justering av marknivån vilket har en negativ påverkan på trädets rothals. Det här innebär att trädet kommer att behöva avverkas.

Högt bevarandevärde. En exploatering medför att trädet kommer att behöva avverkas.

Lågt bevarandevärde. En exploatering medför att trädet kommer att behöva avverkas.

Lågt bevarandevärde och uppvisar större fysiska skador på stammen och har en död kröntopp. Trädet bedöms kunna orsaka skada på person eller egendom och bör avverkas inom snar framtid oavsett när i tiden en exploatering kommer att äga rum.

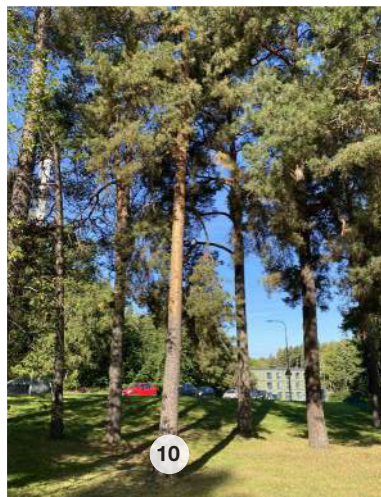
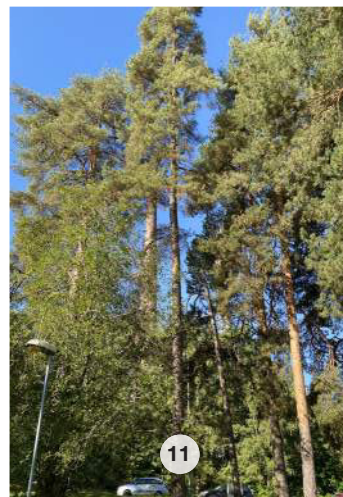
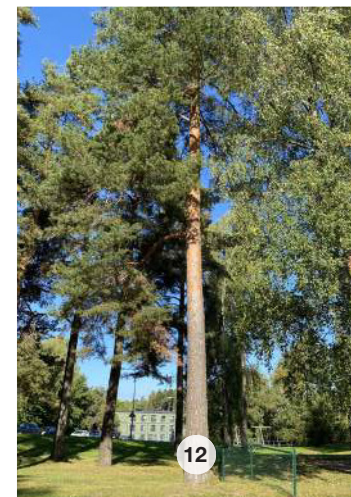
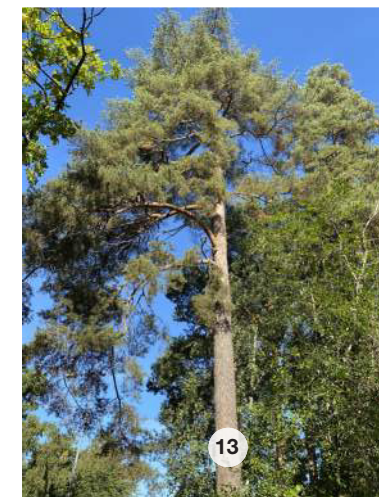
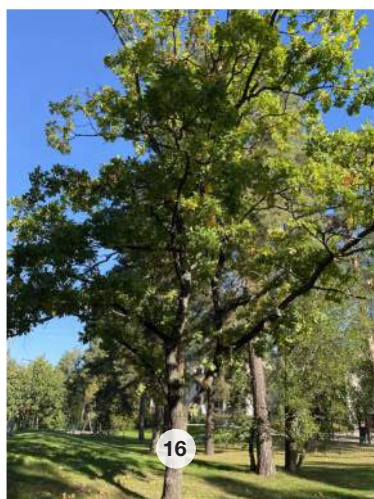
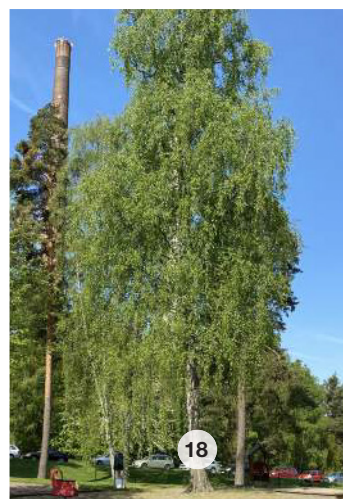
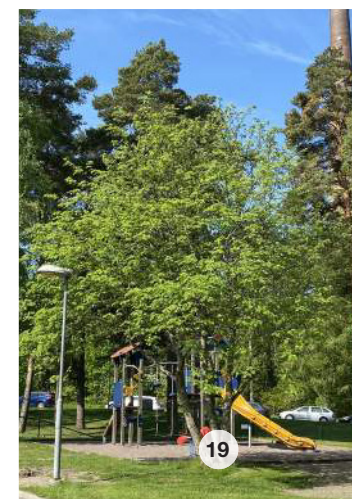
Inventeringsfoton: Numrering kopplat till planer på s. 6-7

Medel bevarandevärde. En exploatering medför att trädet kommer att behöva avverkas.

Högt bevarandevärde. En exploatering medför en risk att större rotvolymen kommer att avlägsnas då avståndet mellan träd och grundläggning för garage/byggnad är för kort. Utöver det kommer en justering av marknivån ha en negativ påverkan på trädets rothals. Sammantaget medför detta att trädet kommer att behöva avverkas.

Lågt bevarandevärde. En exploatering medför att trädet kommer att behöva avverkas.

Medel bevarandevärde. En exploatering medför en justering av marknivån vilket har en negativ påverkan på trädets rothals. Det här innebär att trädet kommer att behöva avverkas.

Lågt bevarandevärde. En exploatering medför en justering av marknivån vilket har en negativ påverkan på trädets rothals. Det här innebär att trädet kommer att behöva avverkas.

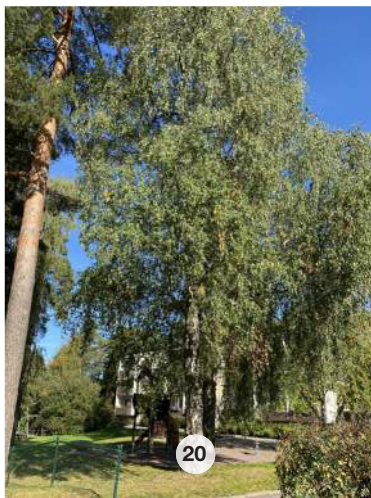
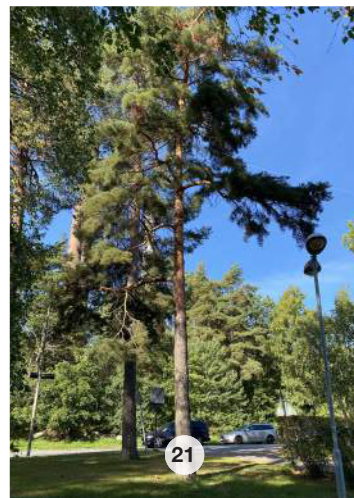
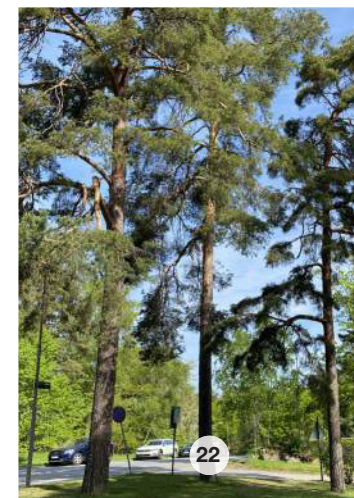
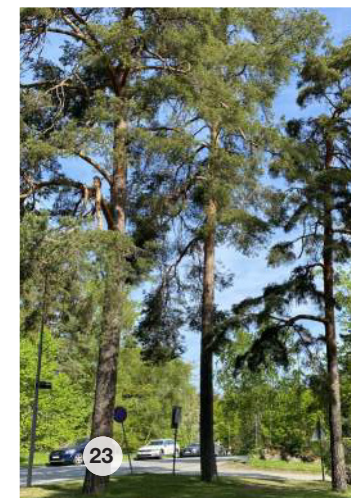
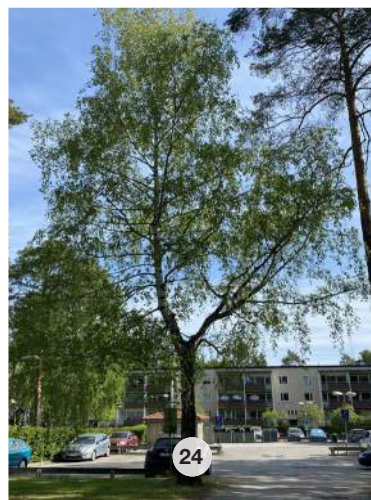
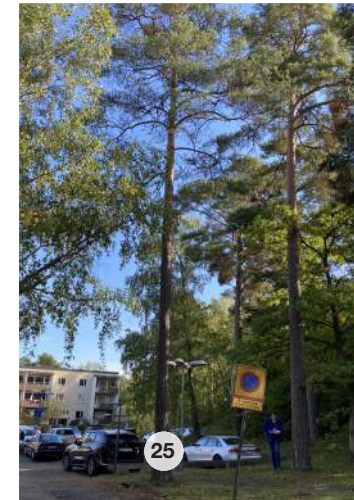
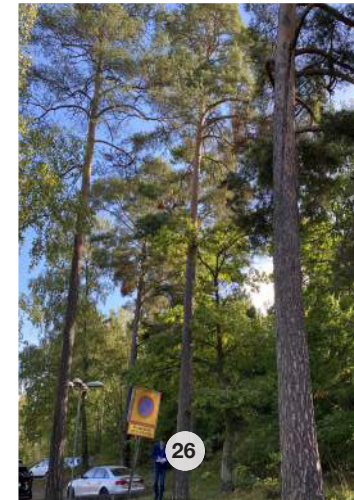
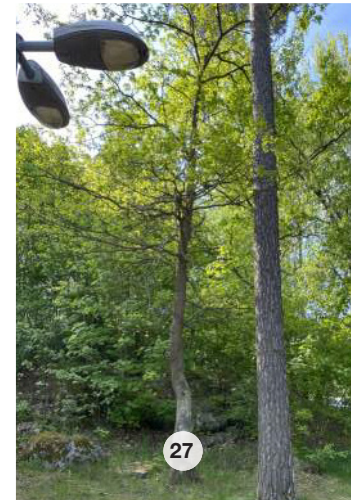
Inventeringsfoton: Numrering kopplat till planer på s. 6-7

Lågt bevarandevärde. En exploatering medför en risk att större rotvolymen kommer att avlägsnas då avståndet mellan träd och grundläggning för garage/byggnad är för kort. Utöver det kommer en justering av marknivån ha en negativ påverkan på trädets rothals. Samantaget medför detta att trädet kommer att behöva avverkas.

Medel bevarandevärde. Uppvisar en fysiska skada i form av en bruten krontopp. Trädet bedöms kunna sparas vid en exploatering.

Högt bevarandevärde. Trädet bedöms kunna sparas vid en exploatering.

Medel bevarandevärde. Trädet bedöms kunna sparas vid en exploatering.

Lågt bevarandevärde. Uppvisar större fysiska skador på stammen och har en död krontopp. Trädet bedöms kunna orsaka skada på person eller egendom och bör avverkas inom snar framtid oavsett när i tiden en exploatering kommer att äga rum.

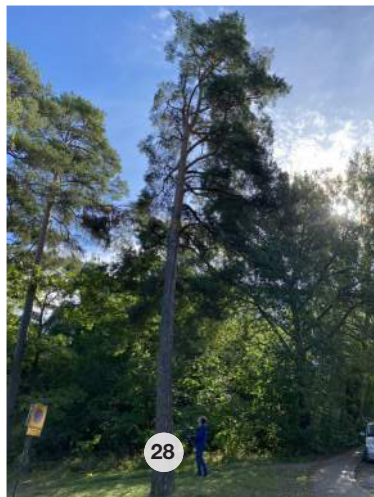
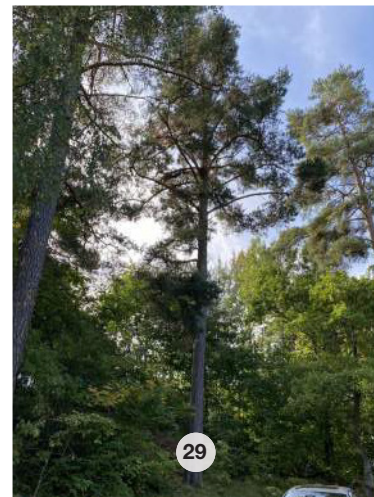
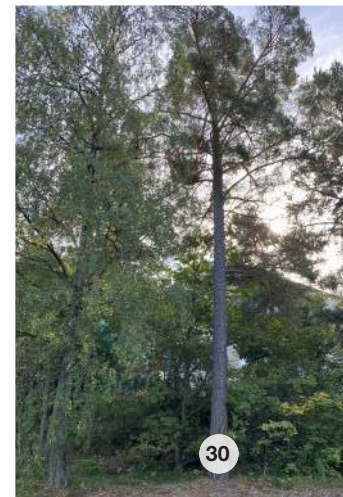
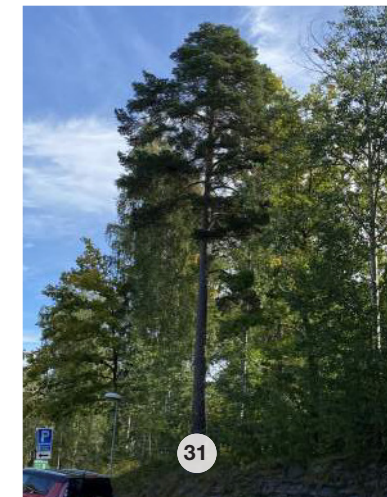
Lågt bevarandevärde. Uppvisar större fysiska skador på stammen och har en död kröntopp. Trädet bedöms kunna orsaka skada på person eller egendom och bör avverkas inom snar framtid oavsett när i tiden en exploatering kommer att äga rum.

Högt bevarandevärde. Trädet bedöms kunna sparas vid en exploatering.

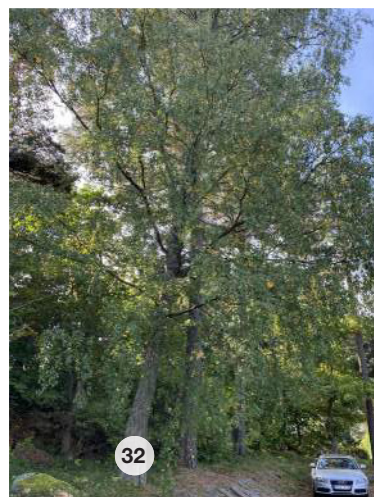
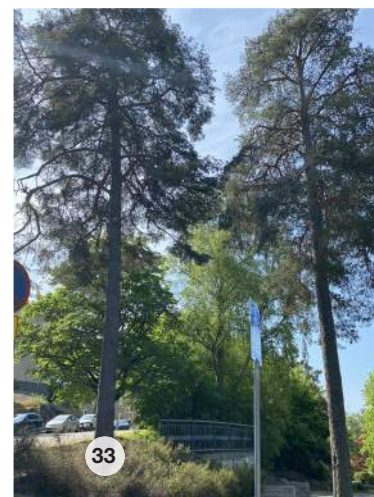
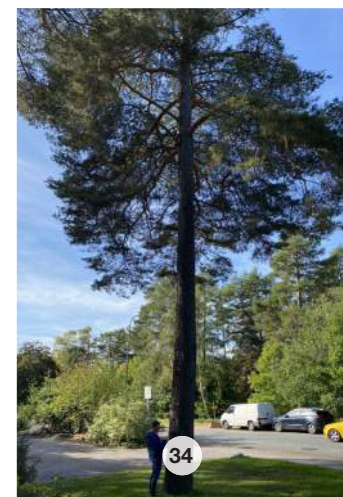
Inventeringsfoton: Numrering kopplat till planer på s. 6-7

Lågt bevarandevärde. En exploatering medför att trädet kommer att behöva avverkas.

Medel bevarandevärde. En exploatering medför att trädet kommer att behöva avverkas.

Lågt bevarandevärde. Uppvisar större fysiska skador på stammen och har en död kröntopp. Trädet bedöms kunna orsaka skada på person eller egendom och bör avverkas inom snar framtid oavsett när i tiden en exploatering kommer att äga rum.

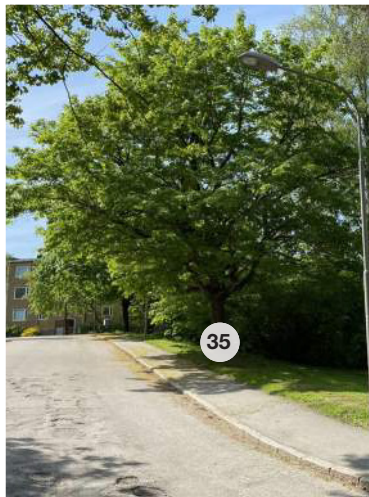
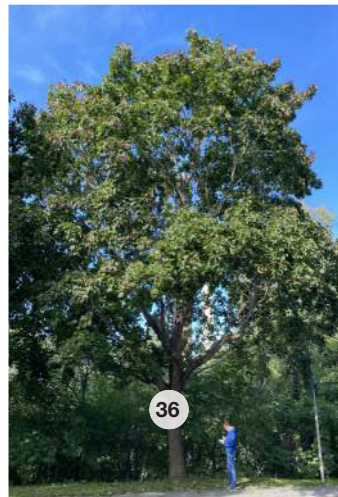
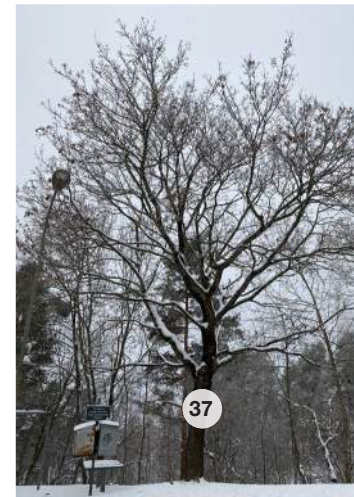
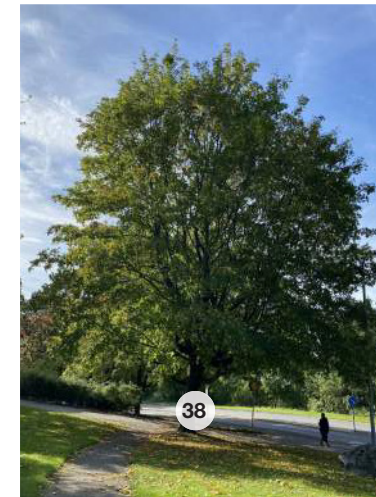
Medel bevarandevärde. En exploatering medför att trädet kommer att behöva avverkas.

Medel bevarandevärde. Trädet bedöms kunna sparas vid en exploatering.

Högt bevarandevärde. Högt bevarandevärde. En exploatering medför en risk att större rotvolymen kommer att avlägsnas då avståndet mellan träd och grundläggning för garage/byggnad är för kort. Utöver det riskerar utrymmet för byggnadställen att trädkronan måste beskåras i stor omfattning. Sammantaget medför detta att trädet kommer att behöva avverkas.

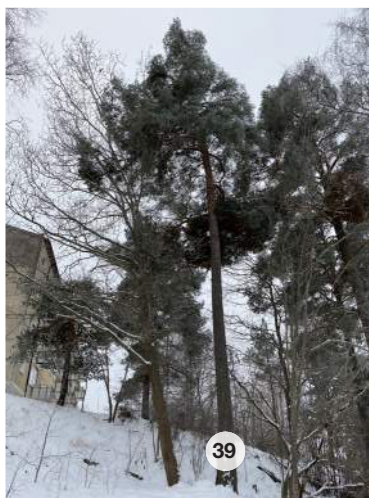
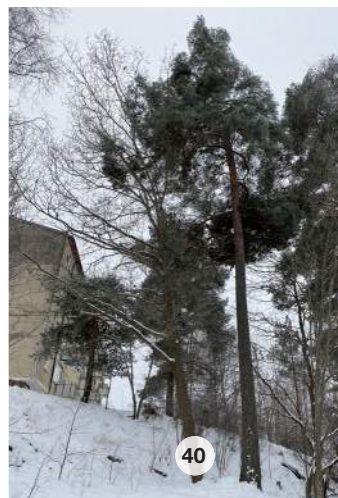
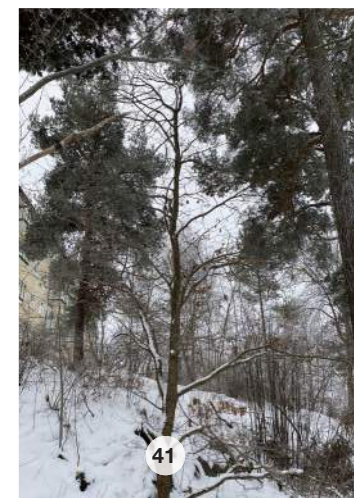
Inventeringsfoton: Numrering kopplat till planer på s. 6-7

Högt bevarandevärde. Trädet bedöms kunna sparas vid en exploatering.

Medel bevarandevärde. Trädet bedöms kunna sparas vid en exploatering.

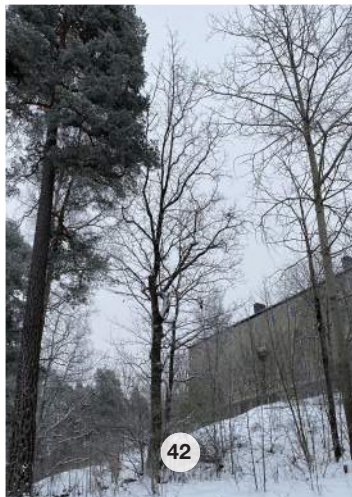
## 42. Ek, Quercus

Medel bevarandevärde. Trädet bedöms kunna sparas vid en exploatering.

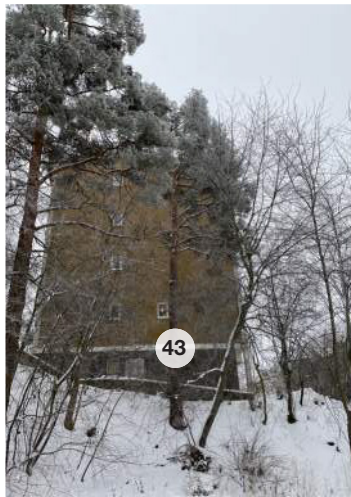
## 43. Tall, Pinus

Högt bevarandevärde. En exploatering medför en risk att större rotvolymen kommer att avlägsnas då avståndet mellan träd och grundläggning för garage/byggnad är för kort. Detta medför att trädet kommer att behöva avverkas.

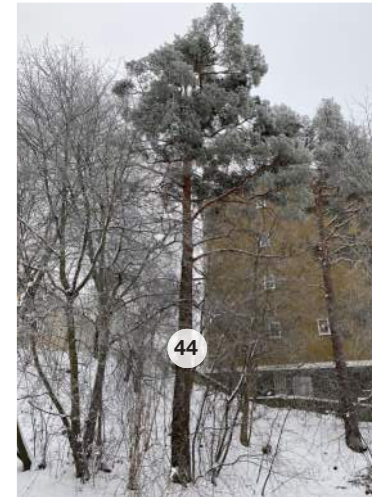
## 44. Tall, Pinus

Högt bevarandevärde. Trädet bedöms kunna sparas vid en exploatering.

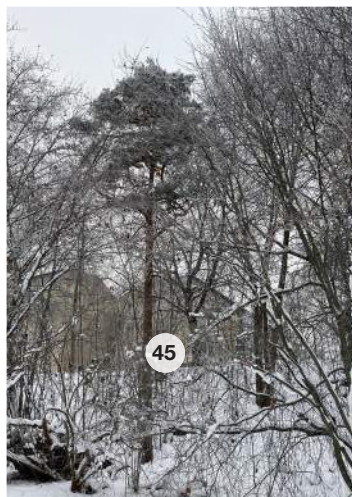
## 45. Tall, Pinus

Mellan bevarandevärde. En exploatering medför att trädet kommer att behöva avverkas.

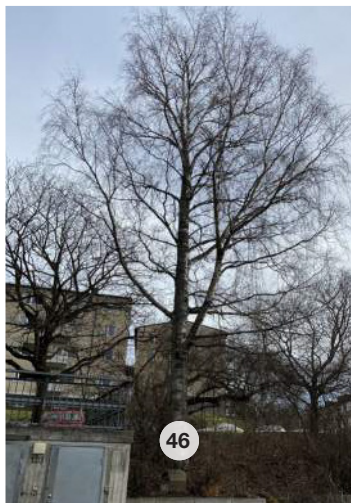
## 46. Björk, Betula

Lågt bevarandevärde. Uppvisar flera större fysiska skador på stammen. En exploatering medför att trädet kommer att behöva avverkas.

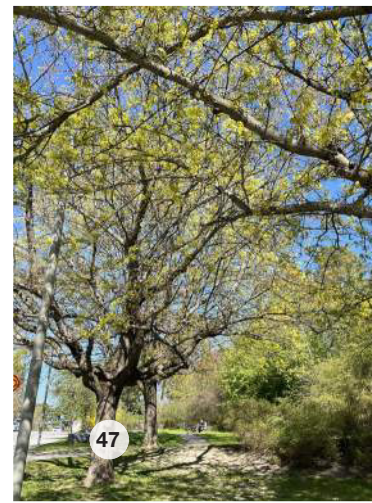
## 47. Lönn, Acer

Högt bevarandevärde. Trädet bedöms kunna sparas vid en exploatering.

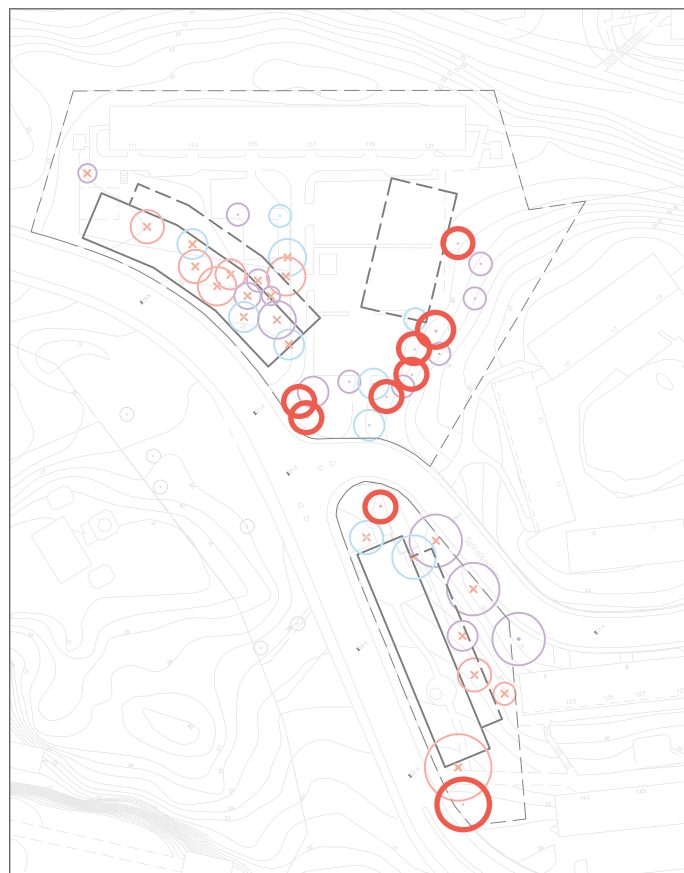
Inom planområdet finns 8 tallar + 1 lönn med högt bevarande värde vilka bör skyddas extra mycket vid kommande exploatering. Dessa är markerade med rött i översikten nedan.

Översikt Extra skyddsvärda träd markerade i rött.
