Miljöteknisk markundersökning

SPELBOMSKAN 9

Slutrapport

Uppdrag: 336642 Spelbomskan 9
Titel på rapport: Miljöteknisk markundersökning
Status: Slutrapport
Datum: 2023-10-05

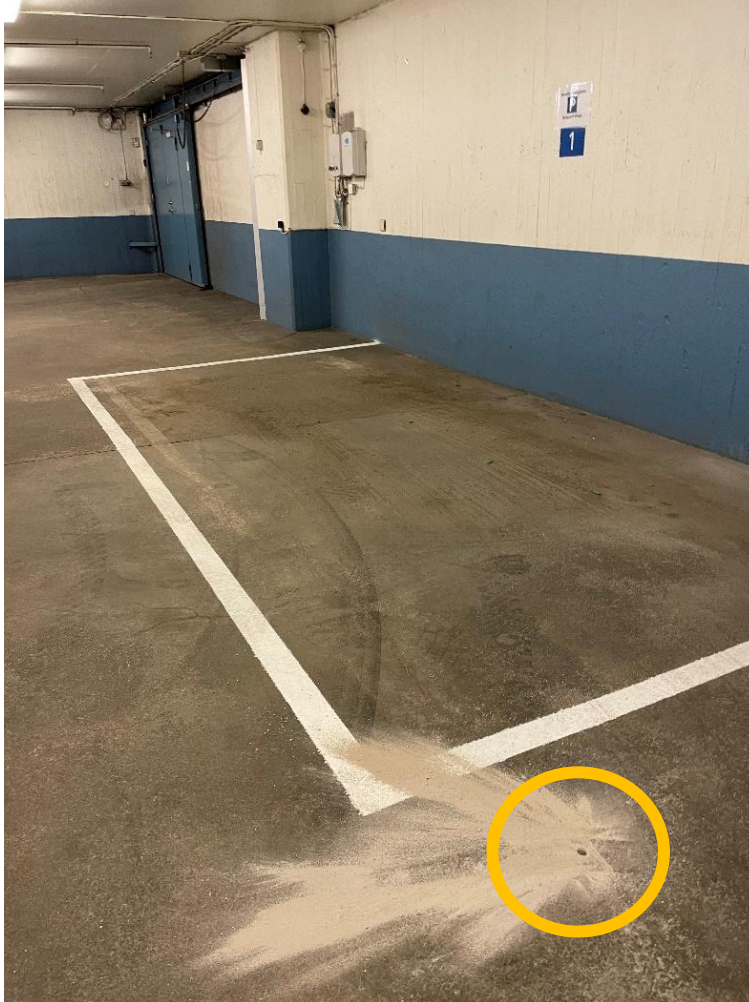
Figur 1. Provpunkt 23T01 placerades i parkeringsgaraget på källarplan 4. I foto ses uppborrat provtagningshål i betonggolvet, markerat med orange cirkel, föregående installation av provtagningsutrustning. Foto: Tyréns 2023-08-31

Halter över rapporteringsgränsen för BTEX och fraktionerade alifater har påträffats. Dessa ämnen är kända för att förekomma i inomhuslokaler (garage) där fordon förekommer. Halterna påvisas i provpunkt belägen i garaget, det är möjligt att halterna som härröra från förbränningsmotorer (avgaser) kan ha tagits med i mätningen om det ej varit helt tät mellan slang och uppborrat hål i golvet.

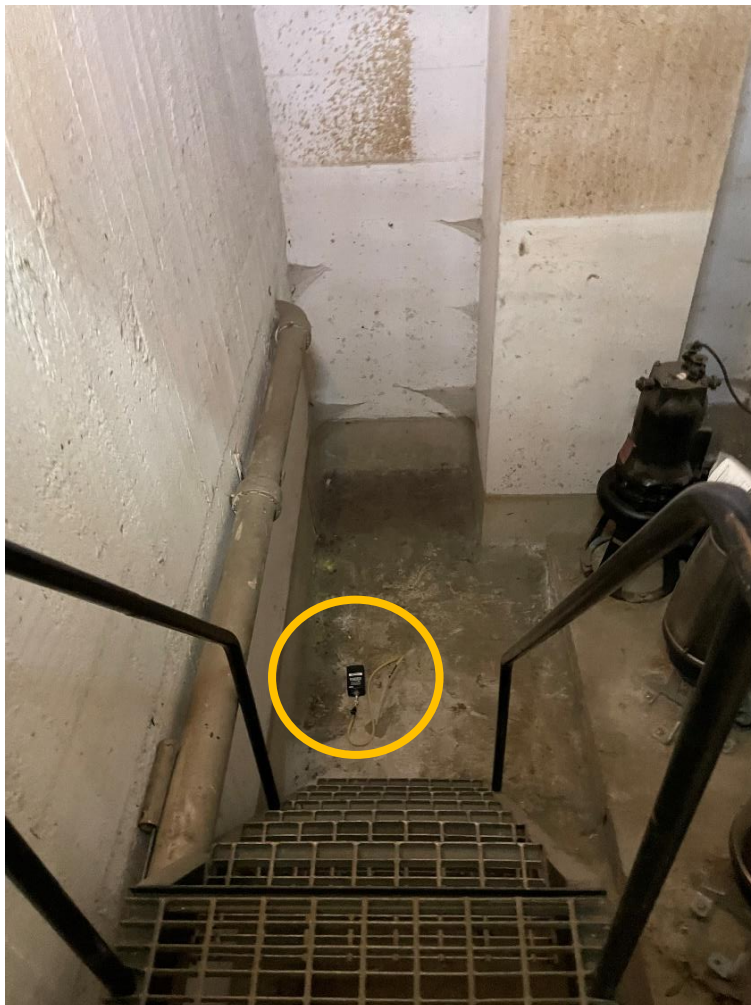
Figur 2. Provpunkt 23T02 placerades på källarplan 5 i rummet kallat pumpgrop. I fotot ses uppställd utrustning som använts vid mätning av porluft, utrustningen är markerad med orange cirkel. Foto: Tyréns 2023-08-31

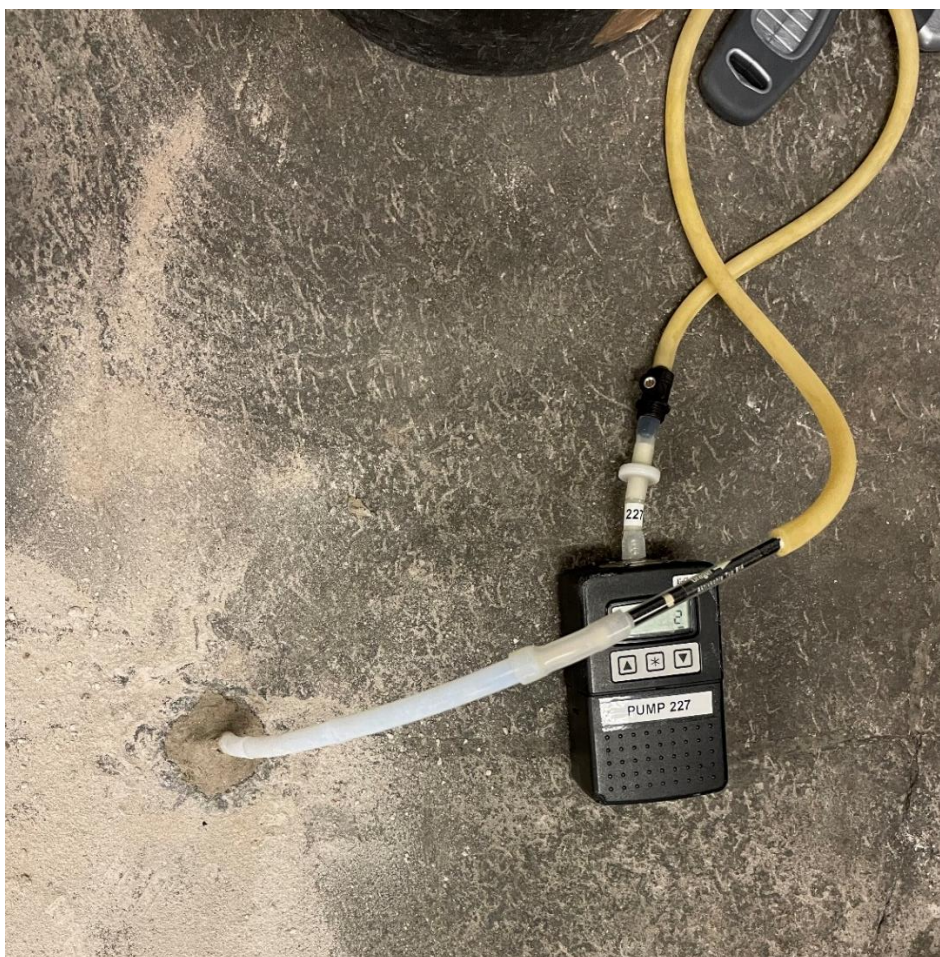
Figur 3. Uppställning av provtagningsutrustning vid provtagning i punkt 23T01, belägen på plan 4 i garagedelen. Fältanalys utfördes direkt ned i slangen som går ned i hålet, runt slangen har bentonit använts för att täta hålet. Foto: Tyréns, 2023-08-31

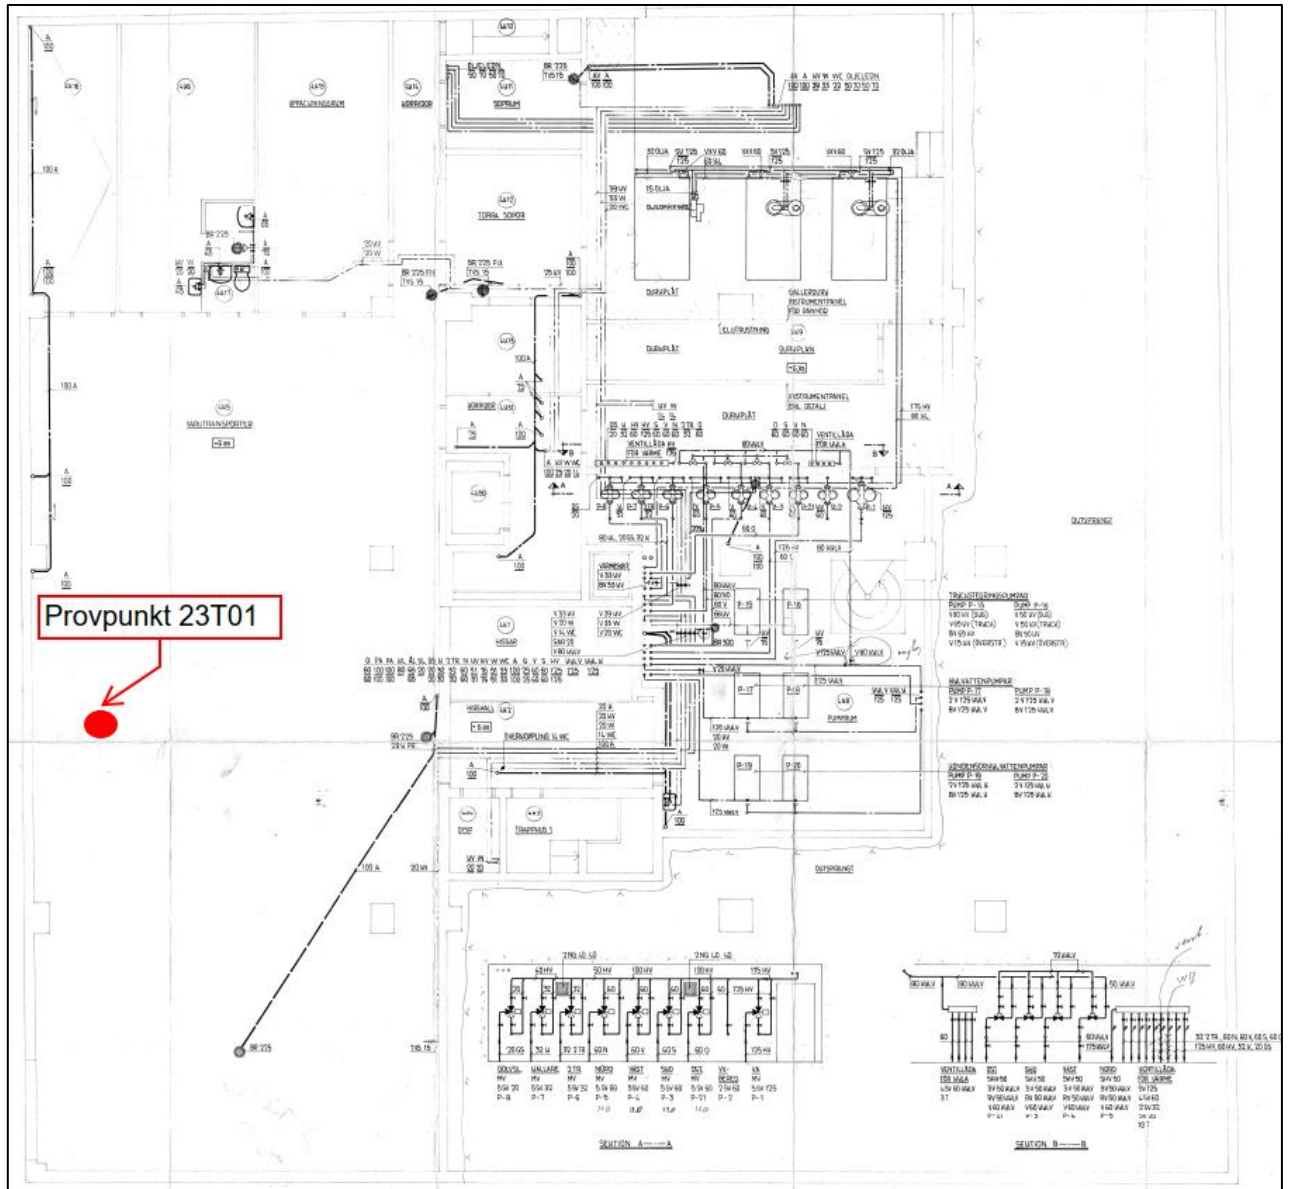
Figur 1. Källarplan 4, kvarteret Spelbomskan 9. Ritning visar ungefärlig placering av provpunkt 23T01 (röd cirkel).

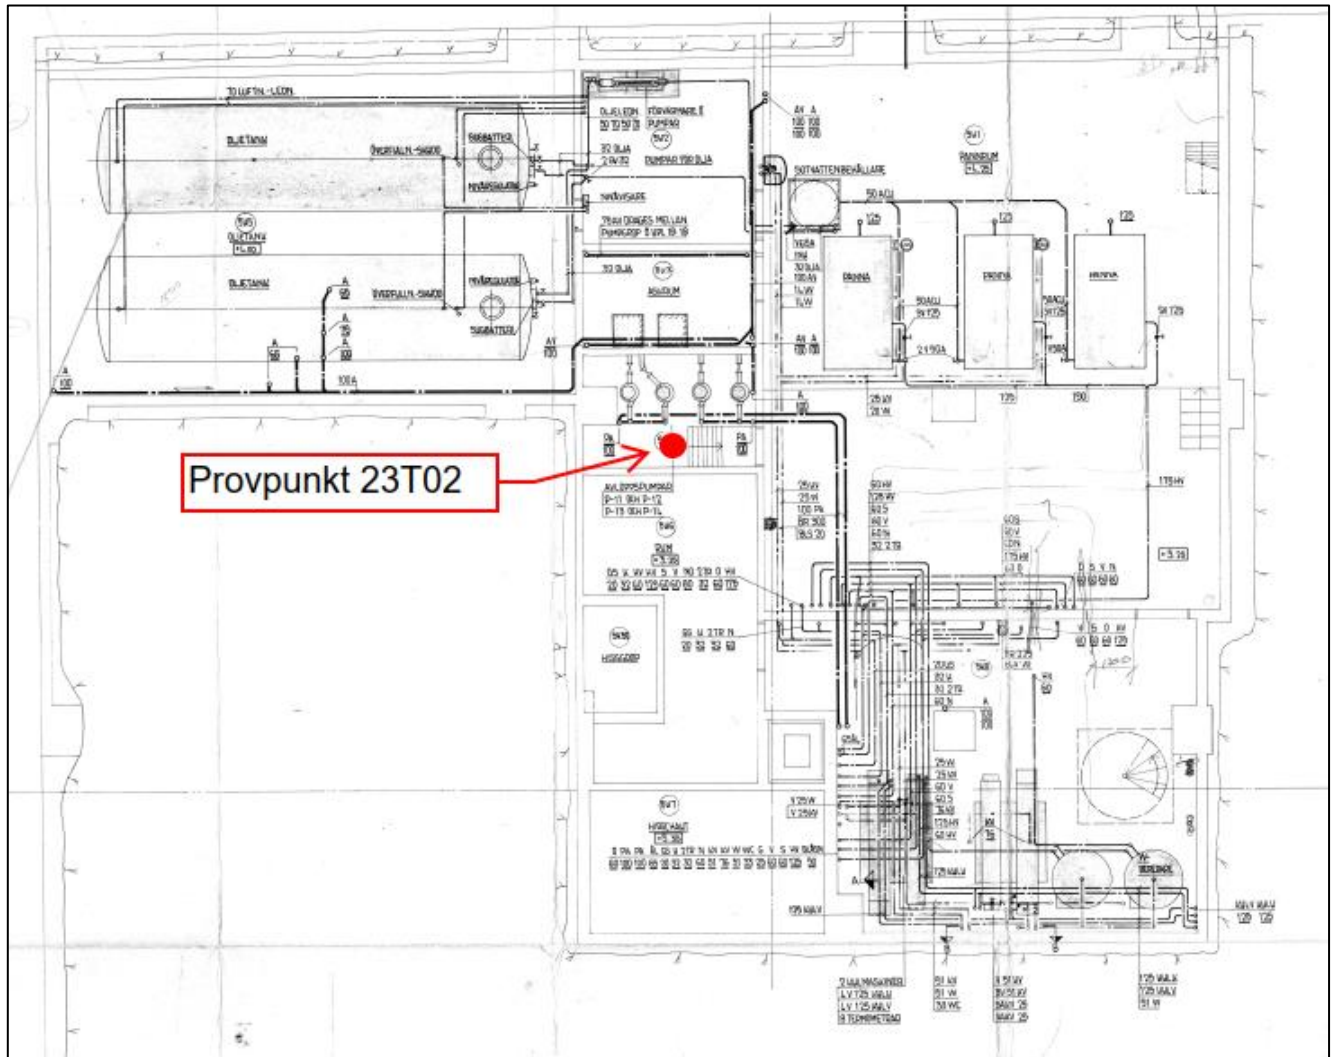
Figur 2. Källarplan 5, kvarteret Spelbomskan 9. Ritning visar ungefärlig placering av provpunkt 23T02 (röd cirkel).
