Uppdrag Slakthusområdet	Kund Exploateringskontoret, Stockholms stad		Datum 2024-01-16
Uppdragsnummer 19162	Upprättad av Ksenija O Köll	Granskad av Johanna Svederud	Ort Stockholm

PM – Sammanfattning av föroreningsituationen inom DP2b, Slakthusområdet

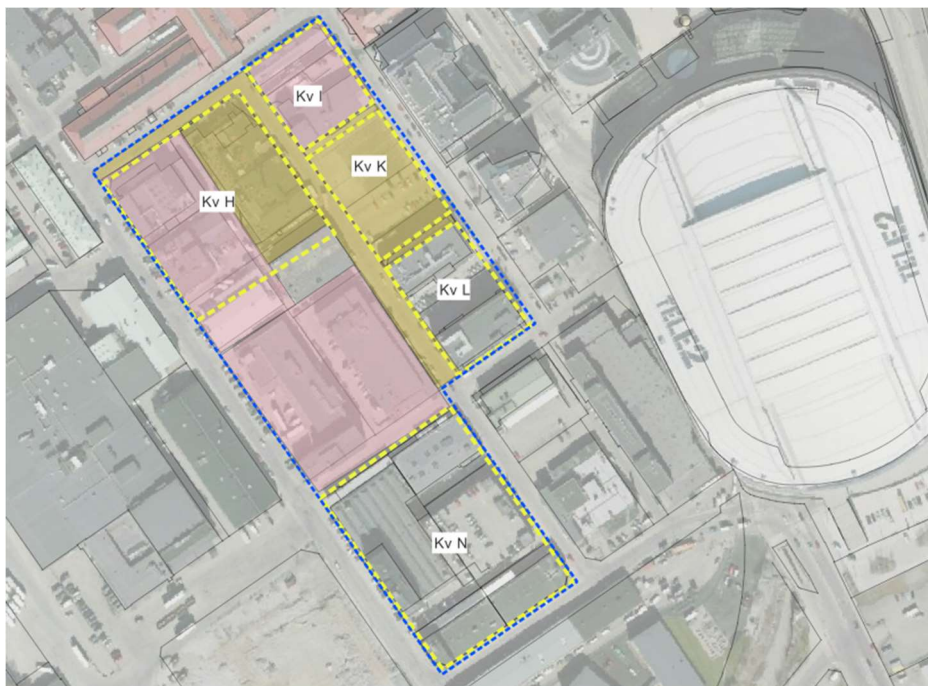
Undersökningstätheten inom detaljplaneområdet är varierande. I nuläget kan föroreningsituationen riskbedömas endast i delar av detaljplaneområdet. I Figur 5 illustreras i vilken utsträckning som olika delar av området bedöms kunna riskbedömas. Utifrån historiken i området samt erfarenheter från övriga Slakthusområdet är det troligt att fyllnadsmassor med varierande föroreningshalt förekommer inom hela detaljplaneområdet. Det antas alltså att föroreningar förekommer även inom de delar av detaljplaner som ännu inte undersökts.

Figur 5 Detaljplaneområdet markerat med blått. De områden där det bedöms att tillräcklig omfattning av undersökningar genomförts för att uttala sig om föroreningsituationen är markerade i rosa. Inom områden markerade i gult är omfattningen av undersökningar liten men det bedöms möjligt att utvärdera riskerna och hanteringen av dessa trots liten omfattning på undersökningar. Inom övriga områden har inga undersökningar genomförts.

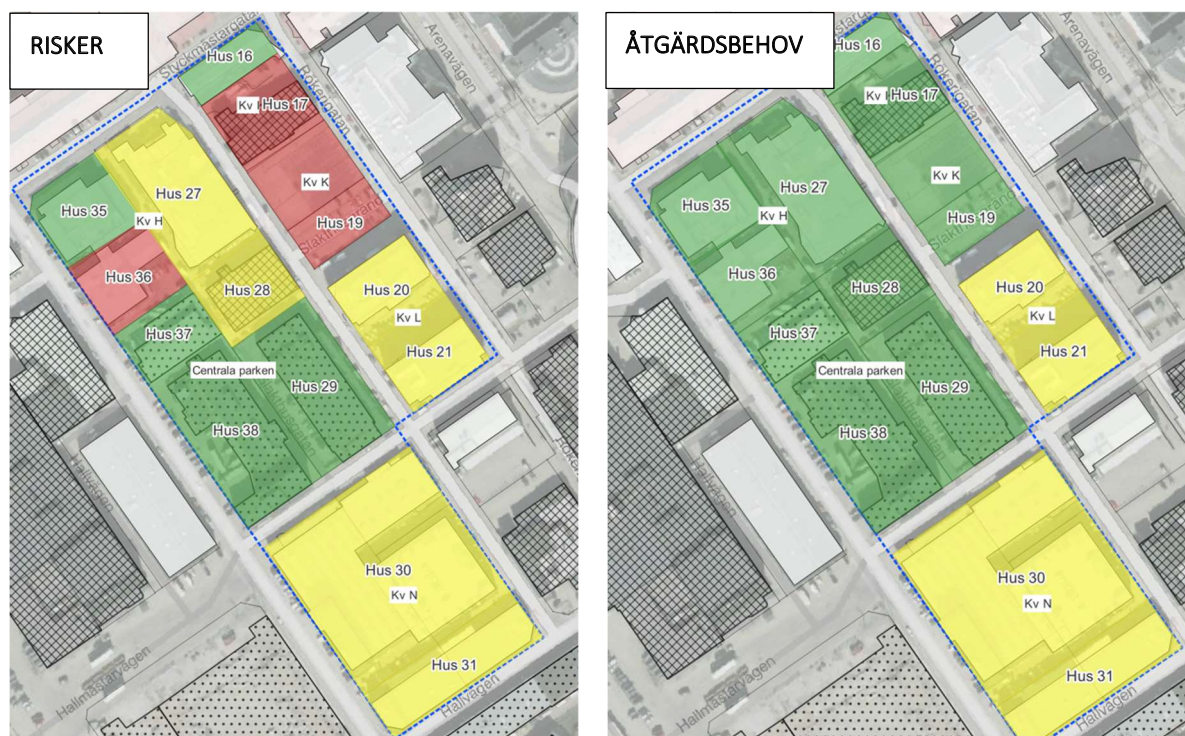
En sammanfattning av bedömningar angående risker och åtgärdsalternativ kan ses i Tabell 2, visualiseringen av resultat från denna tabell kan ses i Figur 6.

Figur 6 I **bilden till vänster** kan visualisering av bedömning av risker ses (kopplat till Tabell 2). Grönt- ingen risk, gult- Ej undersökt, rött- Risker kan inte uteslutas. I **bilden till höger** kan bedömt åtgärdsbehov ses (kopplat till Tabell 2). Grönt- Ingen åtgärd behövs alternativt undersökningar och vid behov åtgärder kan genomföras under entreprenads, gult- Åtgärdsbehov ej känt, finns behov av att utföra provtagningar. Hus som är prickade eller rutiga ska rivas eller har redan rivits. Observera att gatorna inte är klassade i bilderna.

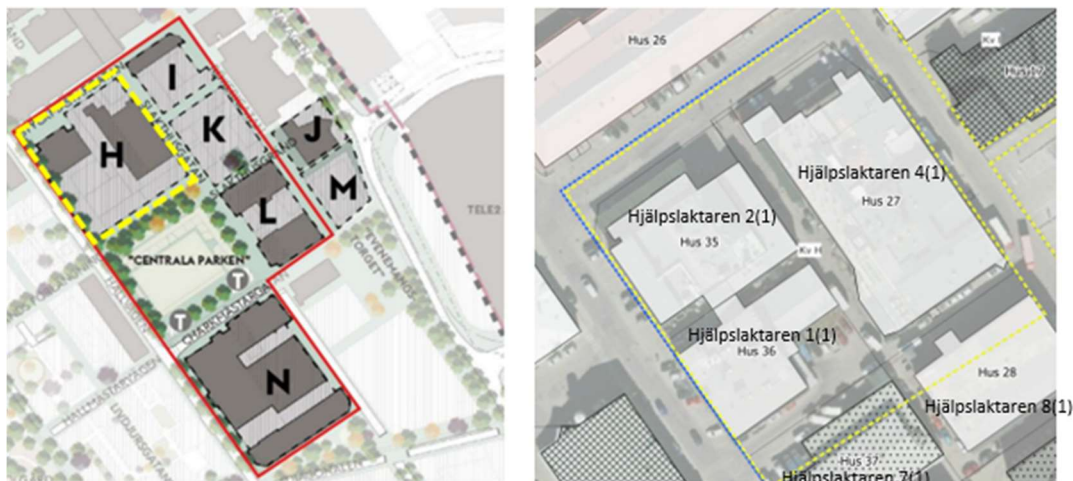
- **Jord:** I nordvästra delen av kvarteret (fastigheten Hjälpslaktaren 2, Hus 35) provtogs djupare jordlager i två provpunkter samt ytliga jordlager i två provpunkter direkt under bottenplattan. I analyserna från de två djupare provpunkterna påträffades PAH-H i halter strax över PRV, i en av punkterna även PAH-M i halter över PRV. I en av de ytliga proverna som togs direkt under bottenplattan påvisades kobolt i halter över PRV.

I centrala/sydvästra delen av kvarteret på fastigheten Hjälpslaktaren 1 (Hus 36) provtogs jord i en provpunkt, analyserna visade på förekomst av kvicksilver och organiska ämnen i halter över aktuella PRV i jord. Påvisade halter av kvicksilver (maxhalt 95 mg/kg TS) och PAH-H (93 mg/kg TS) överskrider även nivågränsvärden för Farligt Avfall. De höga halterna påträffades på 0,5-1,5 m djup i samma provpunkt, i djupare liggande prover var halterna tydligt lägre, dock fortfarande över PRV, vilket indikerar att föroreningen spridit sig ner i markprofilen. Hur omfattande föroreningen är i horisontalled går i nuläget inte att säga exakt. Undersökningen indikerar att både fyllnadsmassor och naturlig jord är förorenade även om det framför allt är fyllnadsmaterialet som provtagits och analyserats. I samma provpunkt i djupare jord (2,5-3,0 m djup) noterades även lukt av bensin.

I östra delen av kvarteret (inom norra delen av fastigheten Hjälpslaktaren 8, i anslutning till Hus 28) provtogs jord i en provpunkt, analysresultaten påvisade kvicksilver i halter över PRV i jord på 1-2,5 m djup (maxhalt 9 mg/kg TS), halterna avtog med djupet.

- **Grundvatten:** I grundvatten påvisades låga halter av metaller och organiska ämnen. De ämnen som påvisades i förhöjda halter i jord påträffades inte i förhöjda halter i grundvattnet. Ett av de provtagna grundvattenrören var etablerad i den provpunkt där den högsta halten kvicksilver i jord påvisats. I grundvattenprovet från det röret var kvicksilverhalten under laboratoriets rapporteringsgräns.

- På Hjälpslaktaren 1 (Hus 36) har höga halter kvicksilver och PAH påvisats i jord. Ingen spridning till grundvatten eller porluft har påvisats varpå föroreningen inte bedöms vara stor. Befintlig byggnad på fastigheten ska rivas och en ny byggnad med två källarplan planeras vilket innebär att en omfattande jordvolym ska avlägsnas från fastigheten. Utifrån detta bedöms påträffad

förorening kunna hanteras i och med entreprenaden. Det rekommenderas att kvarlämnad jord kontrolleras efter genomförd schakt för att säkerställa att föroreningshalter inom fastigheten ligger under aktuella PRV och att kompletterande provtagning för korrekt masshantering genomförs.

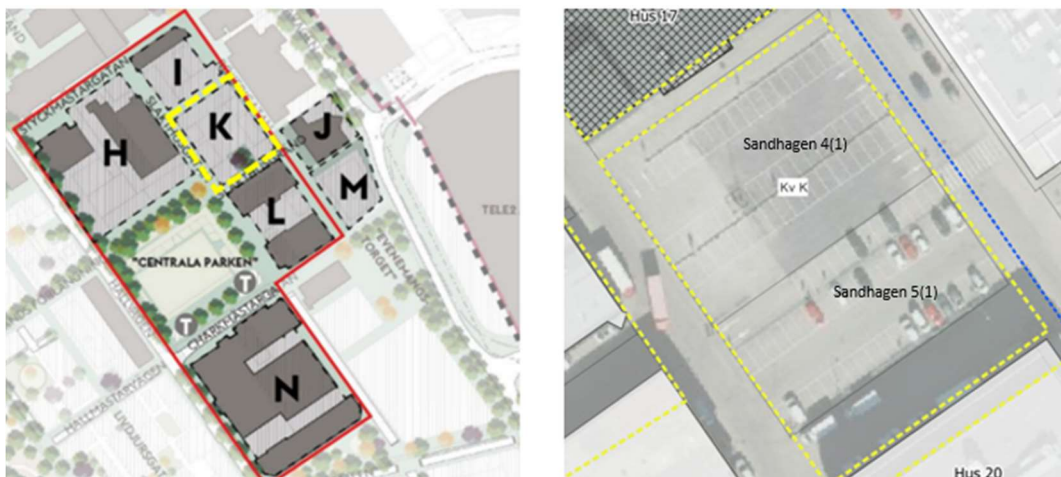
Liljemark Consulting utförde under 2019 en översiktlig undersökning av Slakthusområdet varpå 4 borrhälsplatser placerades inom Kv K (Liljemark Consulting, 2019). Jordproverna analyserades med avseende på metaller, petroleumkolväten samt PAH. I en av provpunkterna påvisades PAH-H i halter över aktuella PRV. Det bedöms inte möjligt att uttala sig om föroreningsituationen inom hela aktuella fastigheten baserat på jordprover från endast 4 skruvpunkter. Det kan endast konstateras att det inom fastigheten inte föreligger en stor sammanhängande förorening som täcker nu provtagna punkter.

- Kompletterande miljöteknisk undersökning rekommenderas genomföras inom fastigheterna Sandhagen 4 (Hus 18) och Sandhagen 5 (Hus 19). Undersökningen rekommenderas omfatta provtagning av jord samt utifrån erhållna resultat vid behov kompletteras med provtagning av porluft. Fastigheterna är inte bebyggda och det bedöms att undersökning samt vid behov

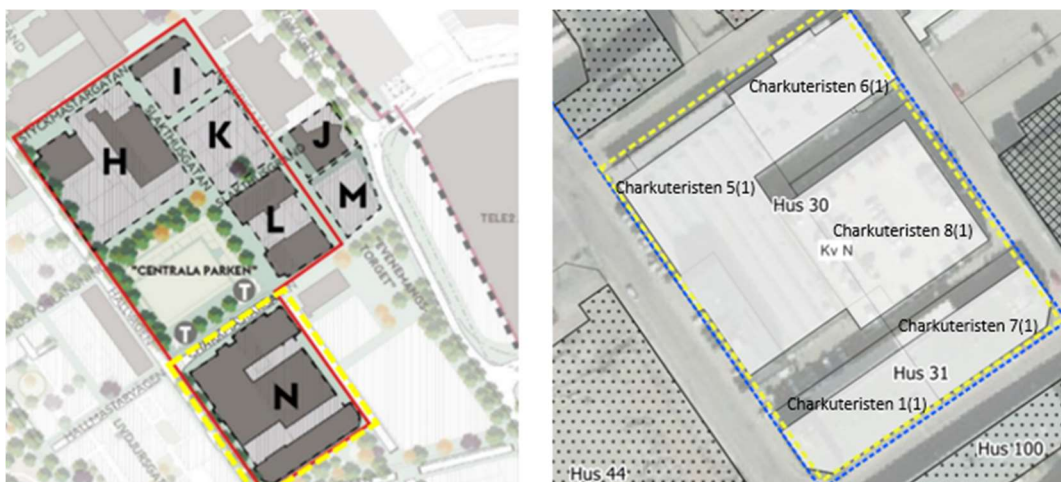
Ingen provtagning är genomförd inom Kv N.

- Kvarteret är inte undersökt. Det rekommenderas att en miljöteknisk undersökning omfattande jord- och grundvattenprovtagning men även provtagning av porluft och inomhusluft genomförs för att utreda ifall några risker med möjliga föroreningar föreligger inom fastigheterna Charkuteristen 1, 5, 6, 7 och 8 (Husen 30 och 31). Föroreningar som framför allt misstänks är petroleumprodukter kopplat till historisk hantering av dessa inom kvarteret, möjliga föroreningar kopplade till nuvarande bilplåt- och lackverkstad (BTEX, alifater, aromater, PAH samt VOC (exklusive klorerade lösningsmedel)) samt föroreningar som kan kopplas till fyllnadsmassor generellt (PAH, metaller).
