**Trädinventering och grundläggande besiktning  
Nytorps Gärde, Stockholm 2020-12-07**

Ansvarig för utförd trädinventering är Paul Bernard, Arbor Konsult AB,  
e-post: paul@arborkonsult.se

Trädinventering är utförd på uppdrag av  
Ylva Kjellin, Exploateringskontoret,  
Stockholms stad

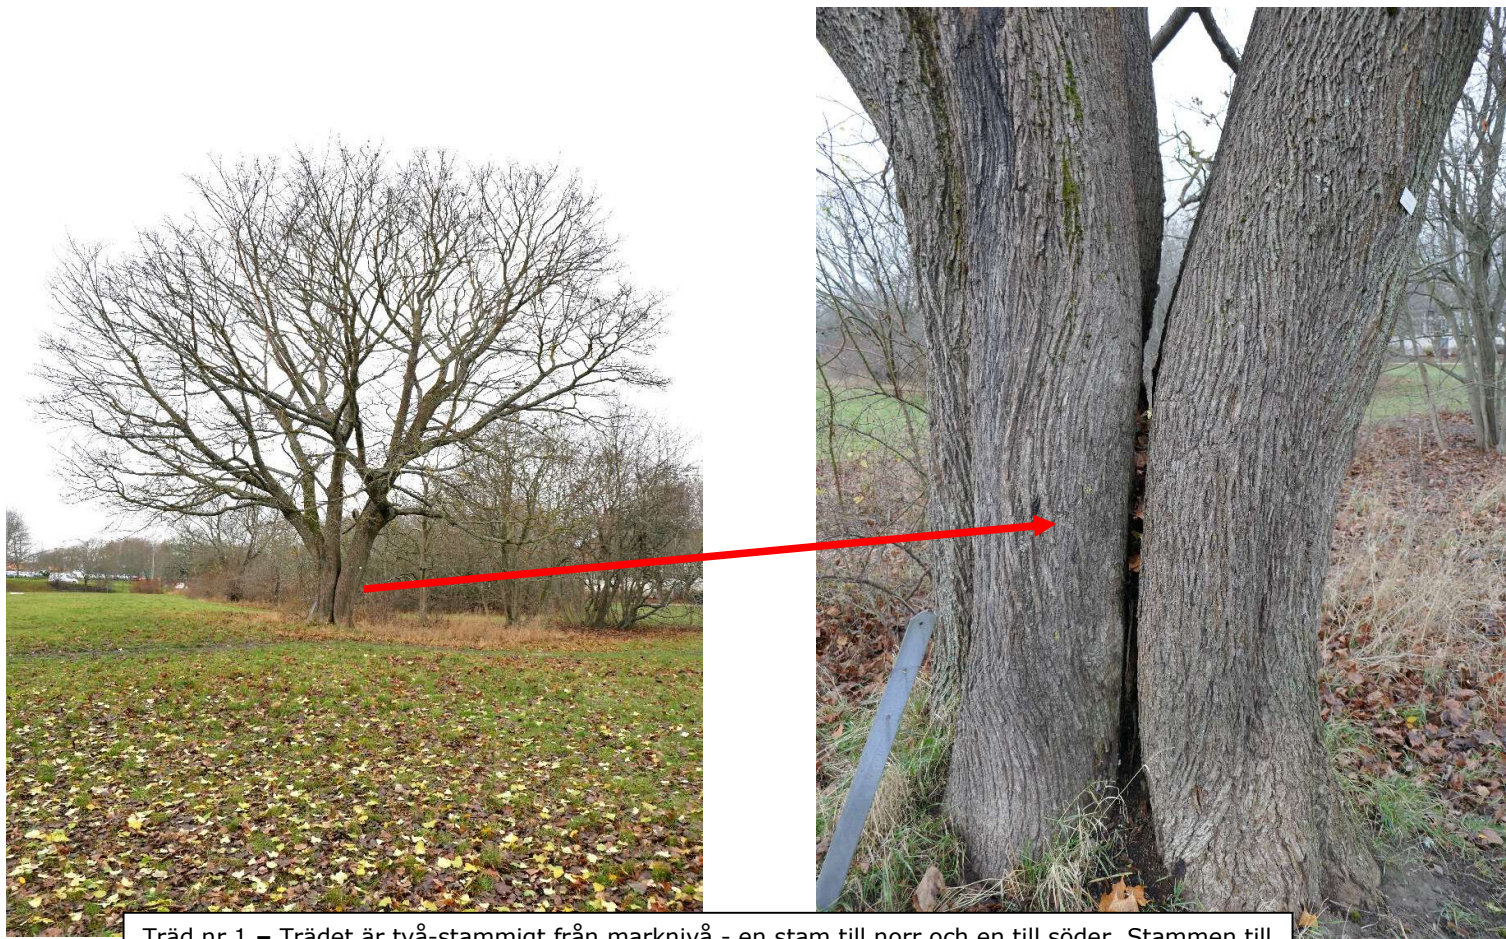
**Träd nr 1**, en äldre, två-stammig skogslönn bedöms som **ej bevarandevärd** på grund av allvarliga strukturella defekter. Det är troligt att hela trädet eller större delar kollapsar inom 10 år och det bedöms utgöra en **måttlig risk**. En genomgående spricka observerades i en större klyka vid 6-7 m på den norra stammen som bedöms som en allvarlig defekt.

Träd nr 1 – Trädet är två-stammigt från marknivå - en stam till norr och en till söder. Stammen till norr har ett lutande och ensidigt växtsätt och en tung krona. Stammen har tidigare växt tätt ihop men den norra stammen har nu separerats från den södra och det finns rötskador på båda stammarna vid sprickan. Detta bedöms som en allvarlig defekt.

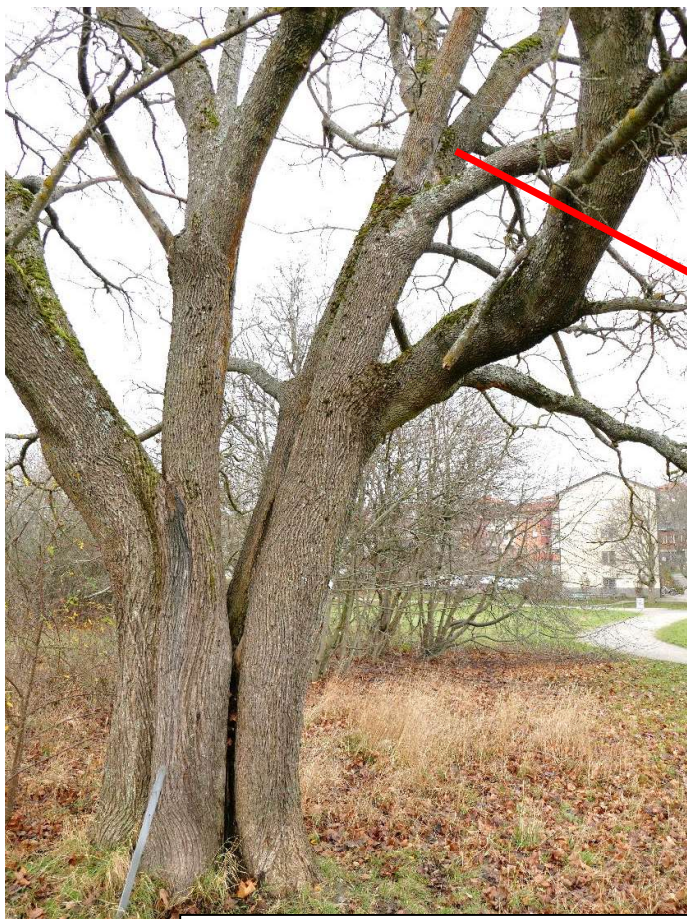
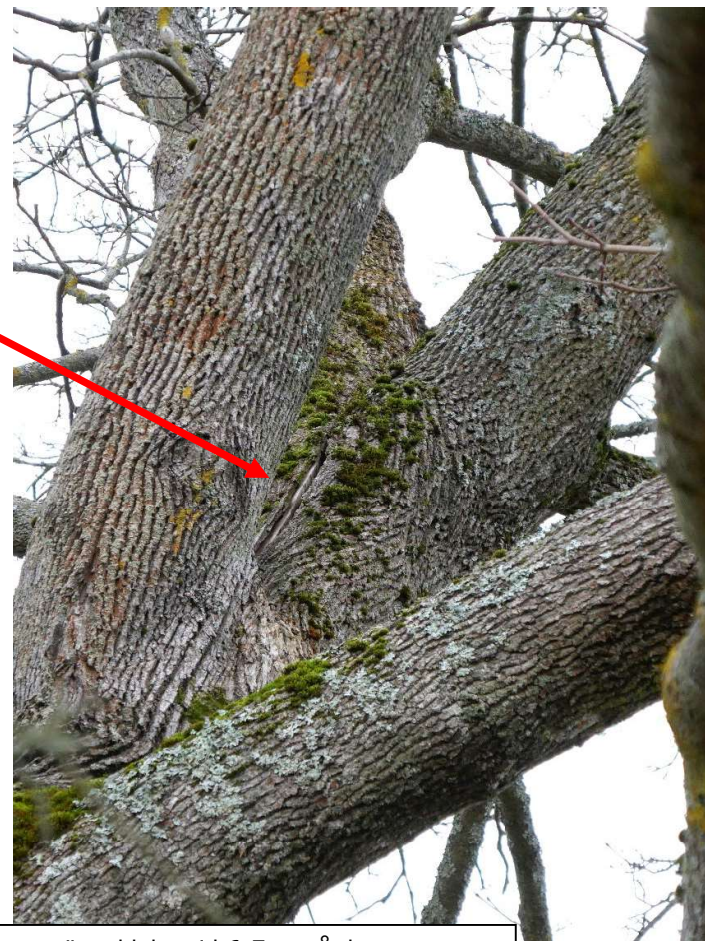
Träd nr 1 – En genomgående spricka observerades i en större klyka vid 6-7 m på den norra stammen som bedöms som en allvarlig defekt. Flera större döda grenar observerades i båda kronorna.

För att minska riskerna till en godtagbar nivå krävs det att kronan ovanför stamsprickan vid 6 - 7 m på den norra stammen avlägsnas i samband med installationen av flera kronstabiliseringselement samt en underhållsbeskärning där alla döda grenar avlägsnas. Detta skulle betyda att ett stort parti av den norra stammen avlägsnas vilket skulle påverka trädets estetisk värde mycket negativt.

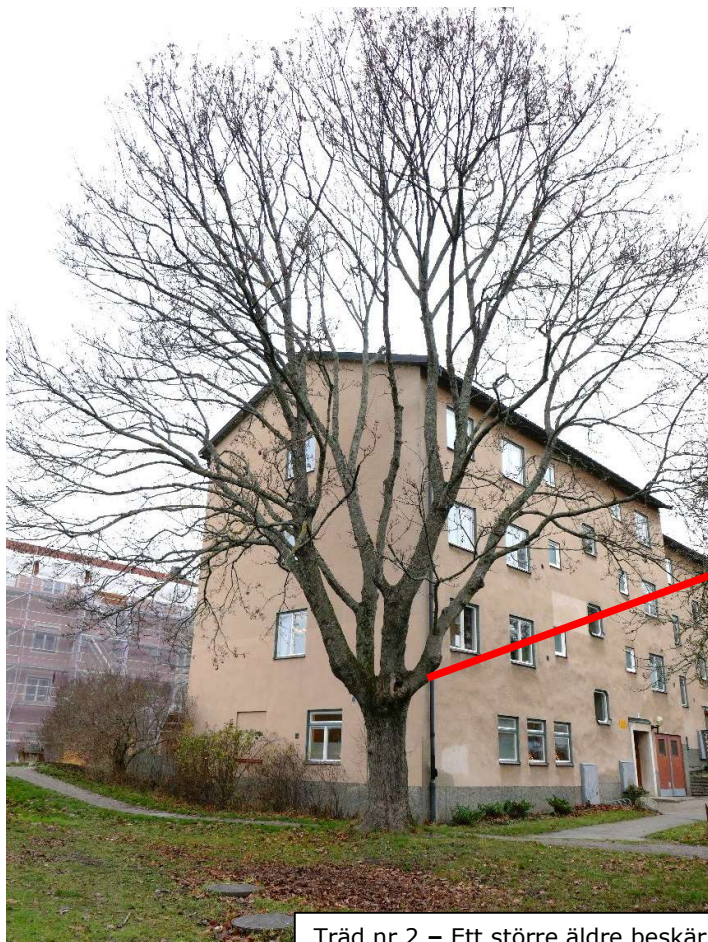
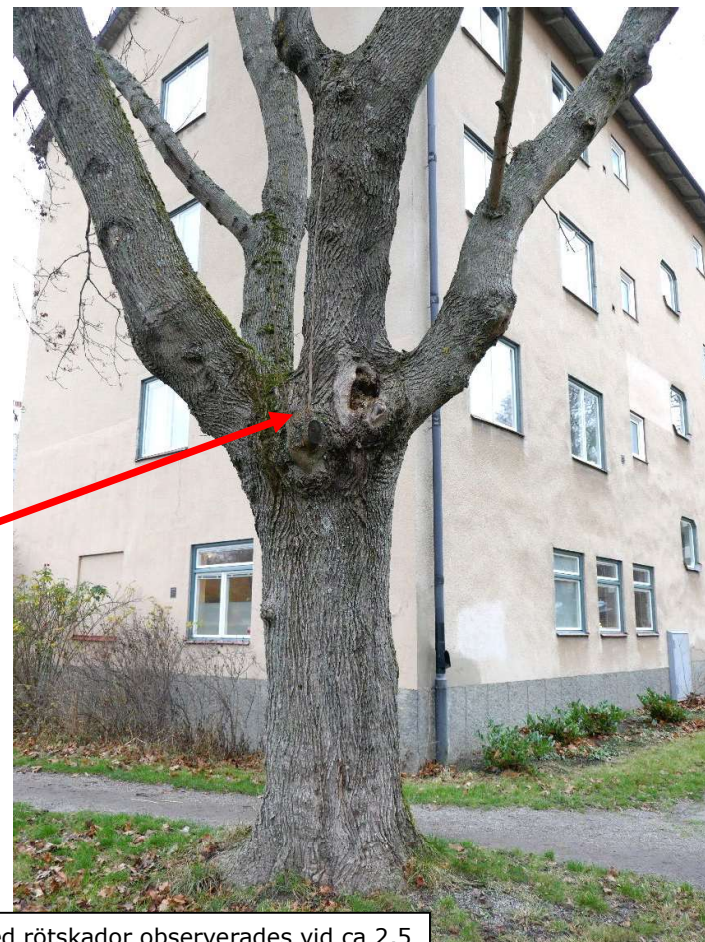
**Träd nr 2**, en vuxen skogslönn, bedöms ha ett **stort bevarandevärde**. Det är inte troligt att hela trädet eller större delar kollapsar inom 10 år och det bedöms utgöra en **låg risk**.

Träd nr 2 – Ett större äldre beskärningssnitt med rötskador observerades vid ca 2,5 m på södra sidan av stammen men detta bedöms inte som en allvarlig defekt i nuläget. Inga tecken på andra rötskador eller allvarliga defekter observerades.

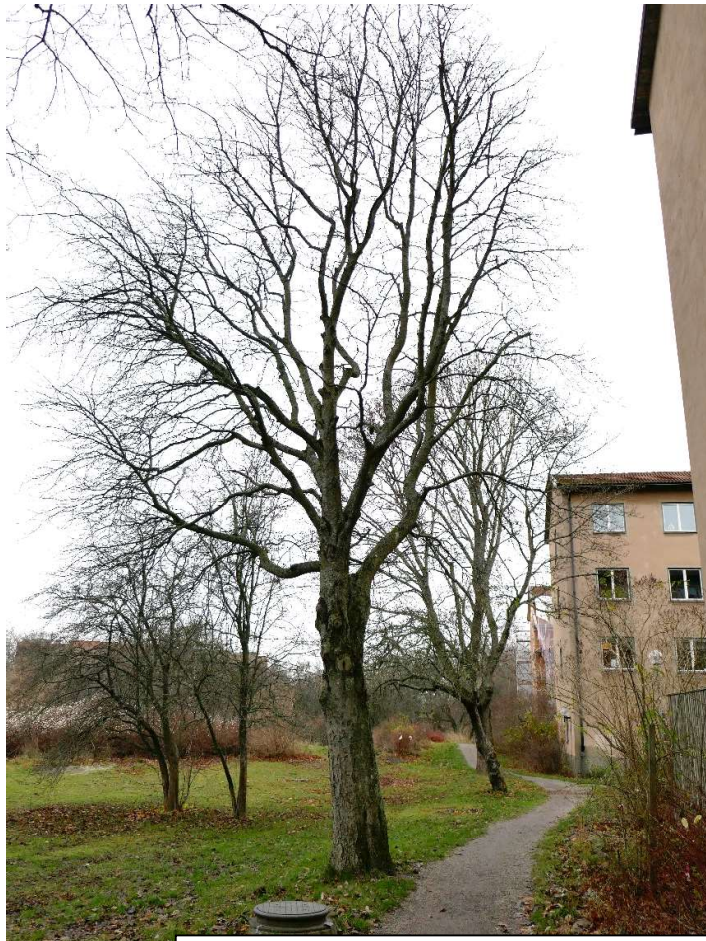
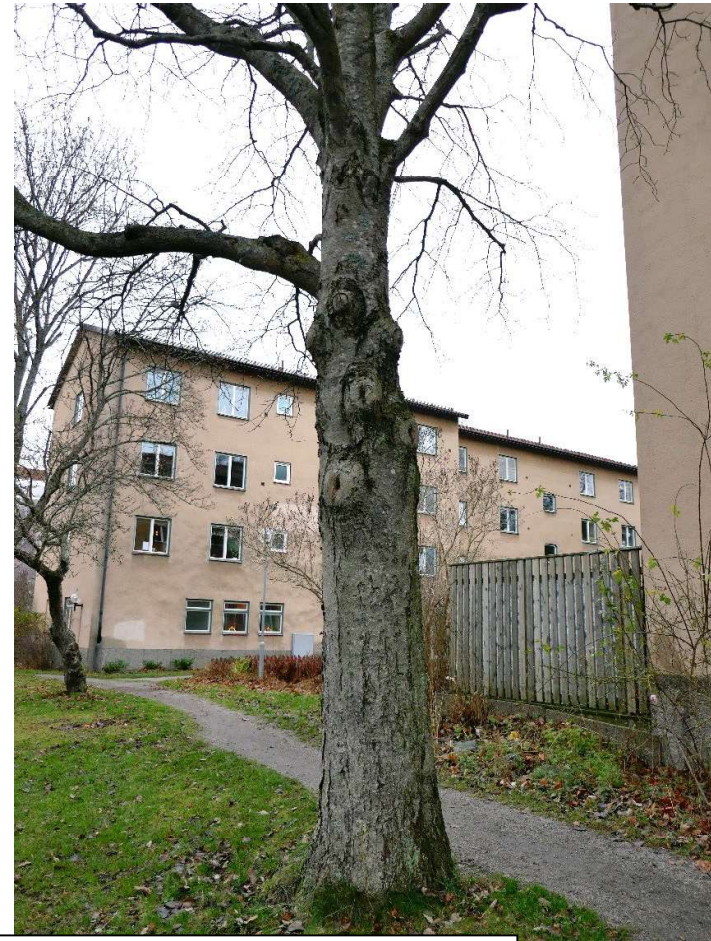
**Träd nr 3**, en vuxen oxel, bedöms ha ett **stort bevarandevärde**. Det är inte troligt att hela trädet eller större delar kollapsar inom 10 år och det bedöms utgöra en **låg risk**.

Träd nr 3 – Flera äldre beskärningssnitt observerades på stammen men dessa bedöms inte som allvarliga defekter i nuläget. Inga tecken på andra rötskador eller allvarliga defekter observerades.

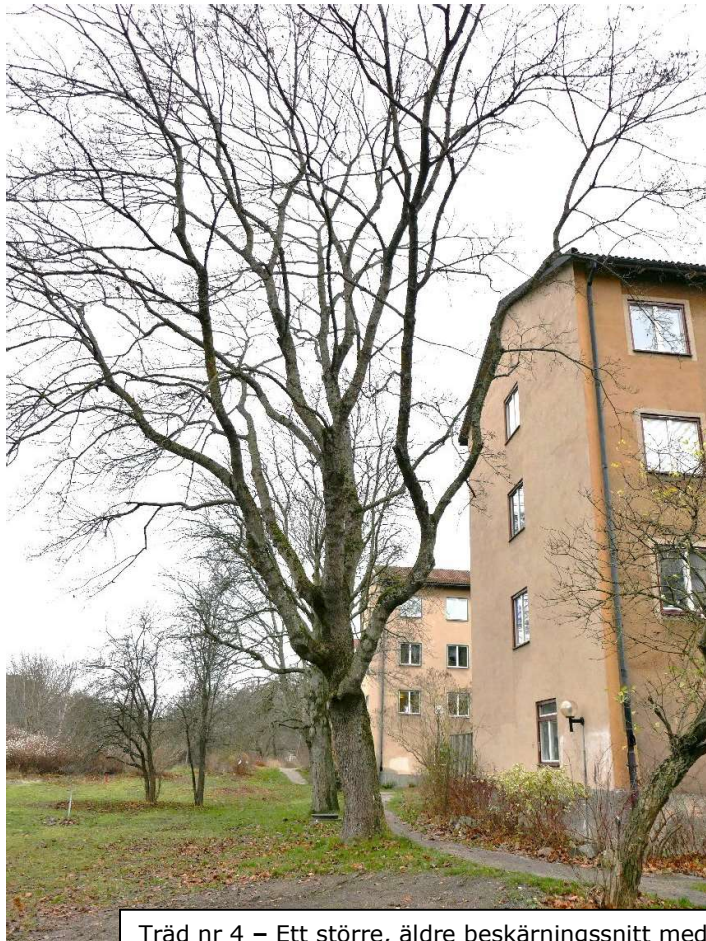
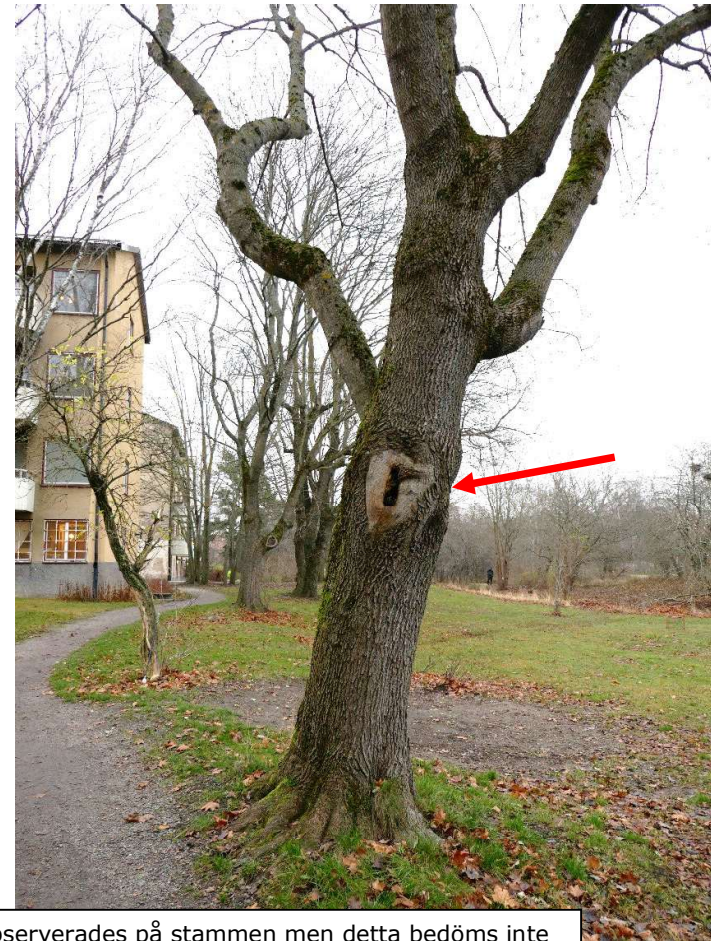
**Träd nr 4**, en vuxen skogslönn, bedöms ha ett **stort bevarandevärde**. Det är inte troligt att hela trädet eller större delar kollapsar inom 10 år och det bedöms utgöra en **låg risk**.

Träd nr 4 – Ett större, äldre beskärningssnitt med rötskador observerades på stammen men detta bedöms inte som en allvarlig defekt i nuläget. Inga tecken på andra rötskador eller allvarliga defekter observerades.

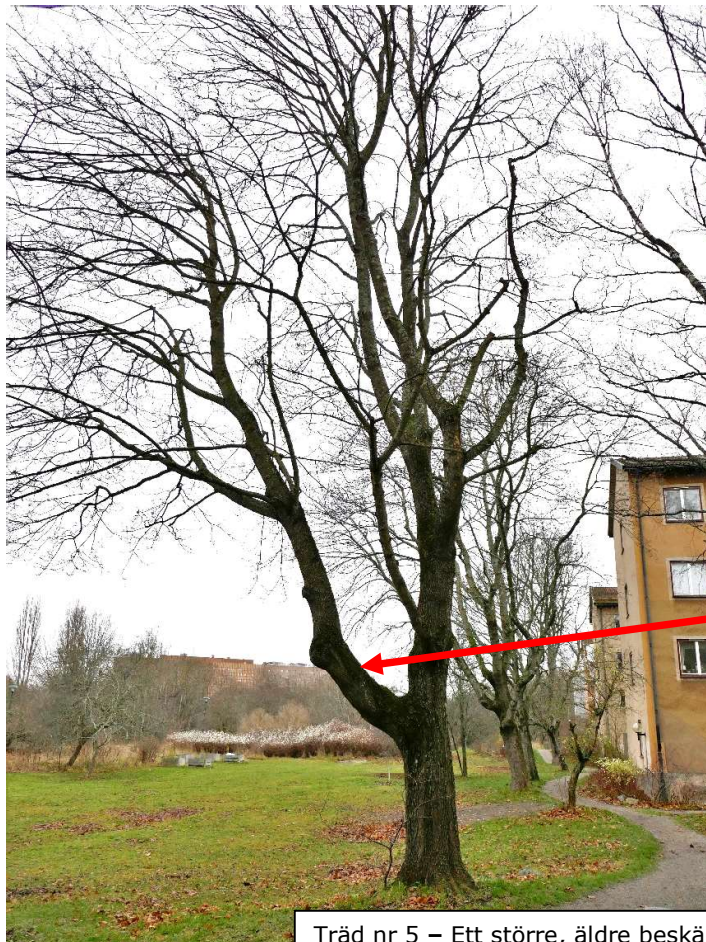
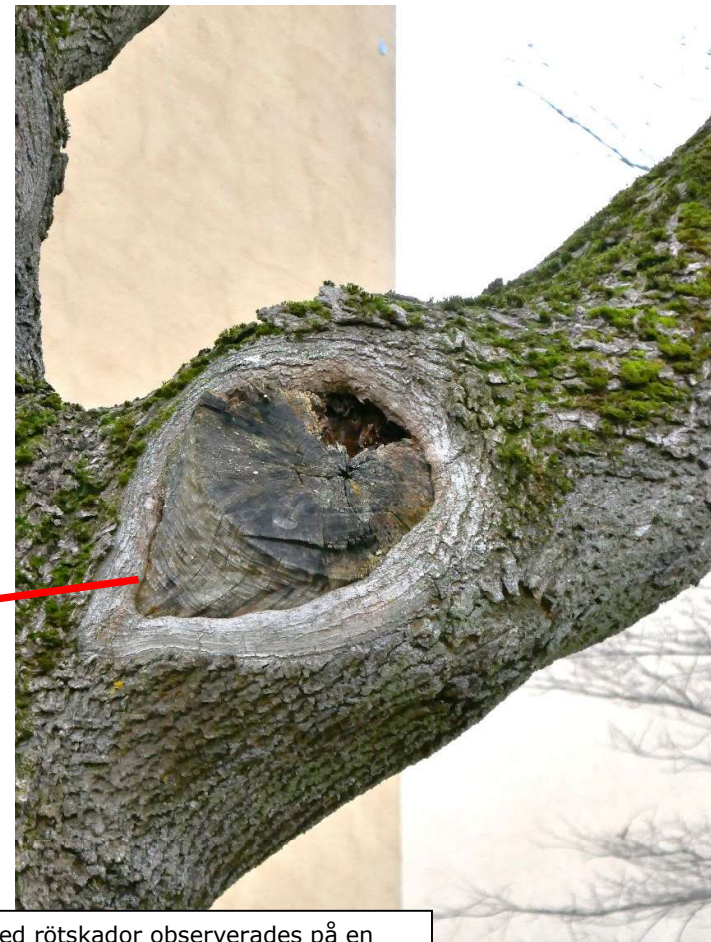
**Träd nr 5**, en vuxen skogslönn, bedöms ha ett **stort bevarandevärde**. Det är inte troligt att hela trädet eller större delar kollapsar inom 10 år och det bedöms utgöra en **låg risk**.

Träd nr 5 – Ett större, äldre beskärningssnitt med rötskador observerades på en större sidogren vid ca 2 m men detta bedöms inte som en allvarlig defekt i nuläget. Inga tecken på andra rötskador eller allvarliga defekter observerades.

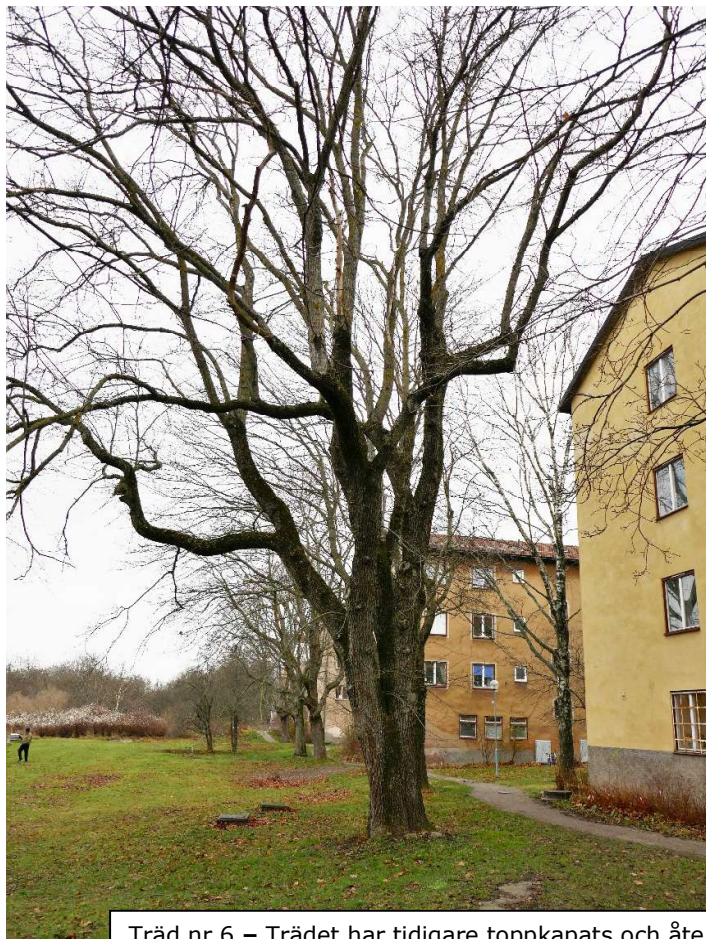
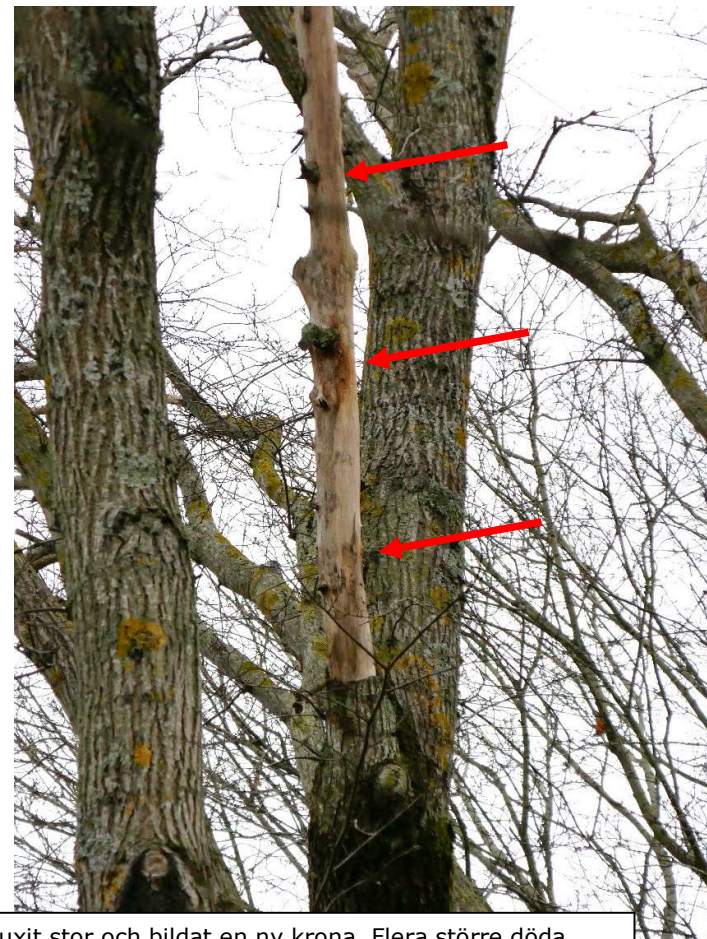
Träd nr 6 – Trädet har tidigare toppkapats och återväxten har vuxit stor och bildat en ny krona. Flera större döda grenar observerades i kronan. En mindre rötskada och håligheter observerades vid ett äldre beskärningsnitt men detta bedöms inte som en allvarlig defekt i nuläget. Inga tecken på andra rötskador eller allvarliga defekter observerades.

**Träd nr 6**, en vuxen skogsalm, bedöms ha ett **stort bevarandevärde**. Det är troligt att större delar kollapsar inom 10 år och det bedöms utgöra en **måttlig risk**. För att minska riskerna till en godtagbar nivå rekommenderas en underhållsbeskränning där döda grenar avlägsnas.
