PM BERG ÖSKARET 1^{PM}

UTLÅTANDE
2023-06-19

Uppdrag: 311641, Bergkonsultationer Öskaret 1
Titel på rapport: PM Berg Öskaret 1
Status: Utlåtande
Datum: 2023-06-19
Medverkande:
Beställare: Castellum
Kontaktperson: Per Wilhelmsson

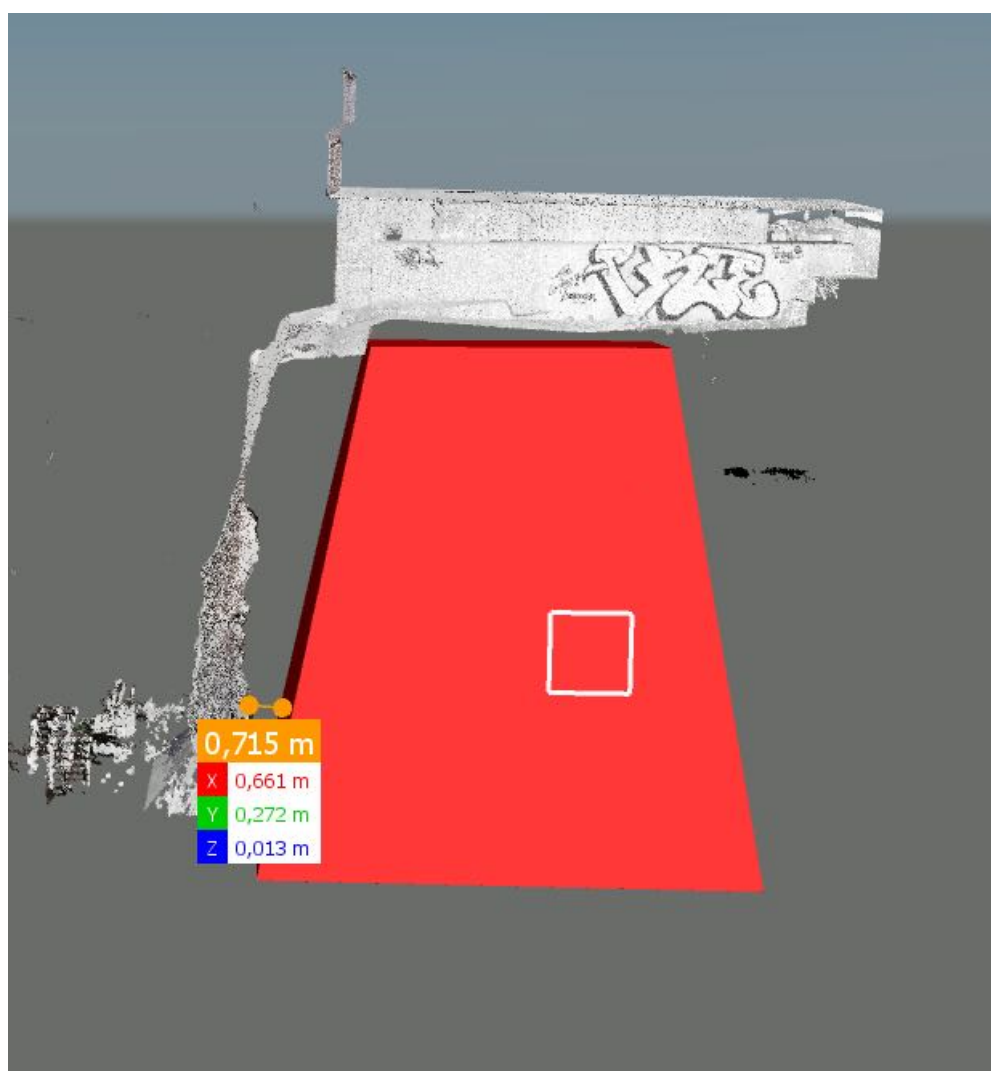
Brostödet som är grundlagt direkt på berg sprider sin last i berget med en lastspridningsvinkel på ungefär 2:1. Den bergvolym som tar last illustreras i figur 4. Som synes i figuren sker lastspridningen relativt nära den befintliga släntyten. Ingen bergschakt är planerad att gå in i denna volym så detta brostöd påverkas inte av arbetet. Det är också inte några problem att borra in kompletterande förstärkning i detta berg.

Figur 4: Lastspridningen från brostöd 1 inritat i rött tillsammans med den laserskannade bergytan. Minsta avstånd från lastspridningszonen till bergytan är ungefär 70 cm

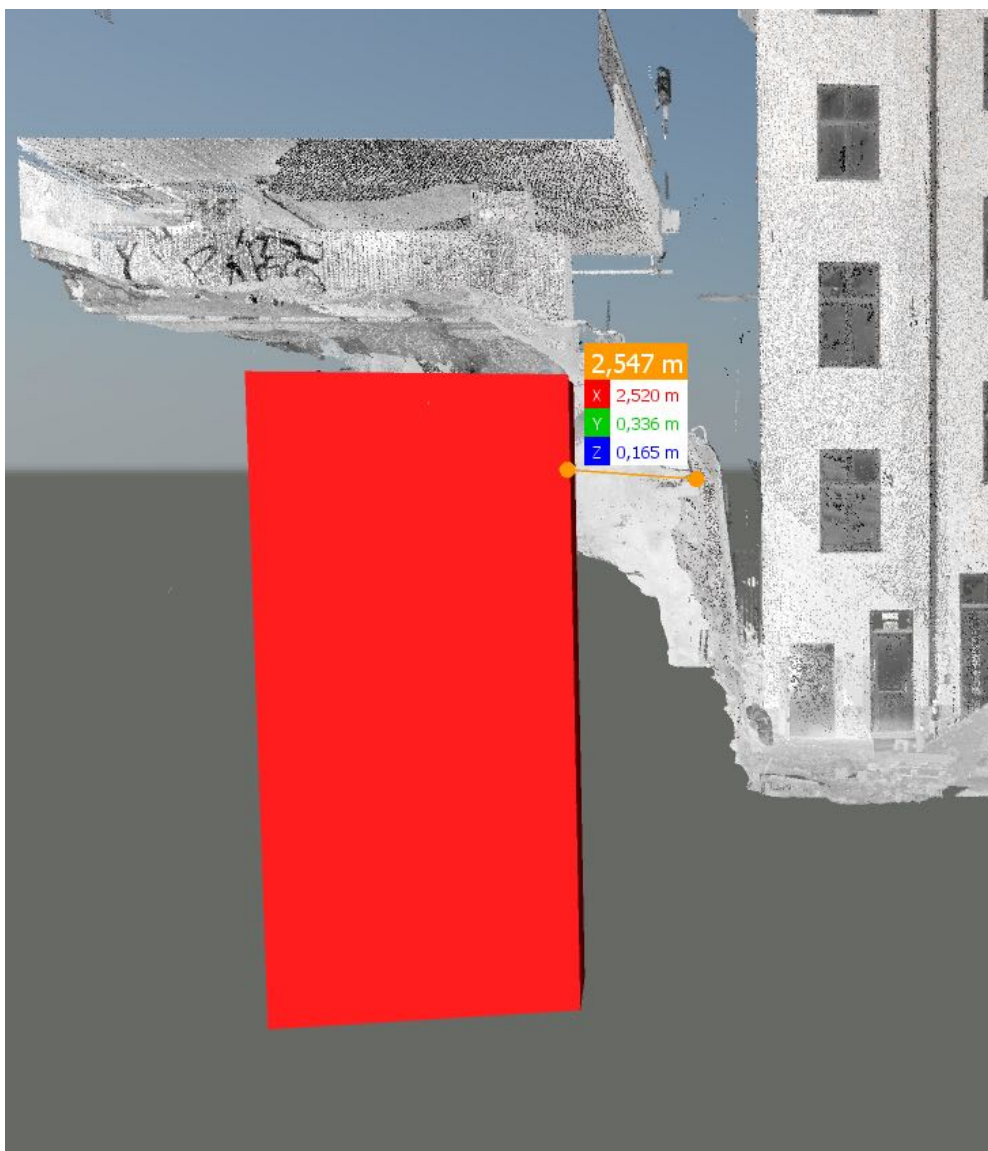
Figur 5: Volymen berg som innehåller stål kärnepålar från brostöd 2 inritat i rött tillsammans med den laserskannade bergytan. Minsta avstånd från lastspredningszonen till bergytan är ungefär 2,5 m

I hörnet av den befintliga byggnaden, under Hälsobrunnsgatans bro, så behöver den befintliga passagen breddas upp. Denna schakt kommer relativt nära ett av brostöden och behöver anpassas därefter så att tillräckligt med berg finns kvar för brostödet grundläggning. Som synes i figur 5 så är avståndet mellan den förväntade schaktytan och brostödet 2,5 m. Detta avstånd kan behöva justeras i samband med den nya passagens projektering, men i detta skede ser det ut som att det finns tillräckligt med marginal för detta. Utrymmet är också tillräckligt för att man skall få plats med kompletterande förstärkning mellan schaktytan och brostödet.

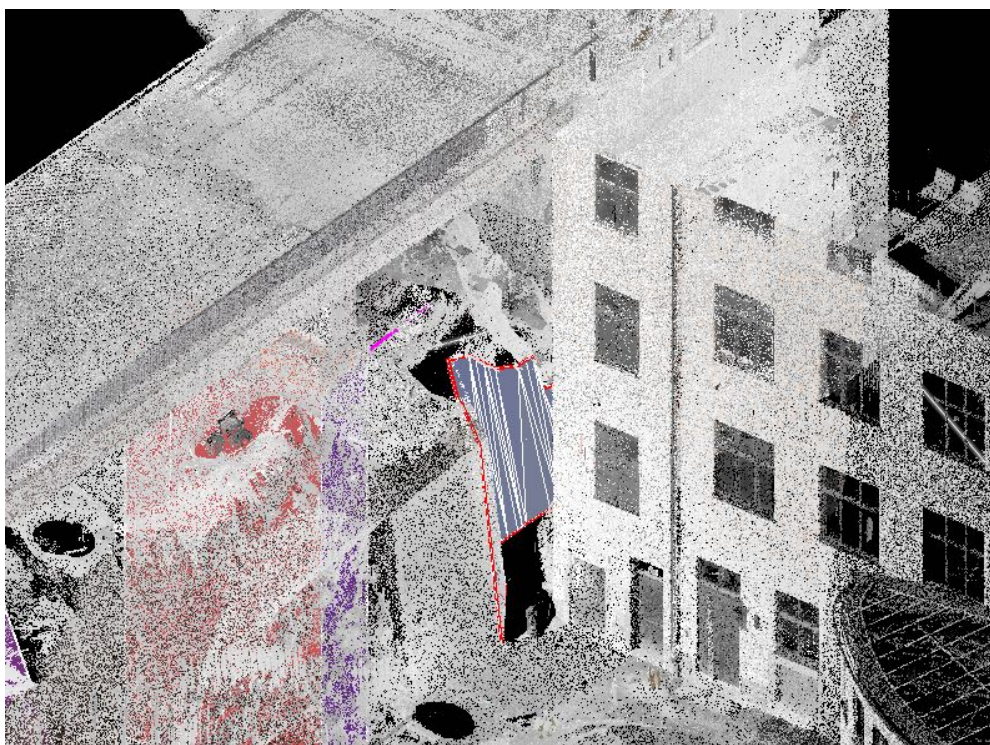
Figur 7: Den förväntade schaktytan inritad i blått i den laserskannade modellen. Restriktionsvolymen för det närmaste brostödet kan skönjas till vänster.

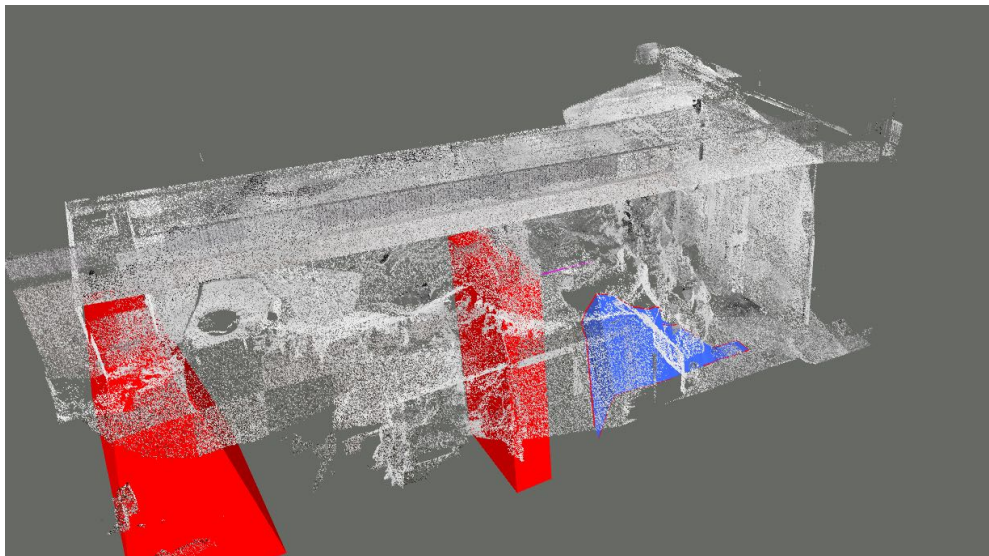
Figur 8: Samma schaktyta som i figur 7 inritad i blått, men med byggnaden bortredigerad för ökad tydlighet. Restriktionsvolymerna för brostöden är inritade i rött. Avståndet mellan brostödet och schaktytan är som minst 2,5 m.

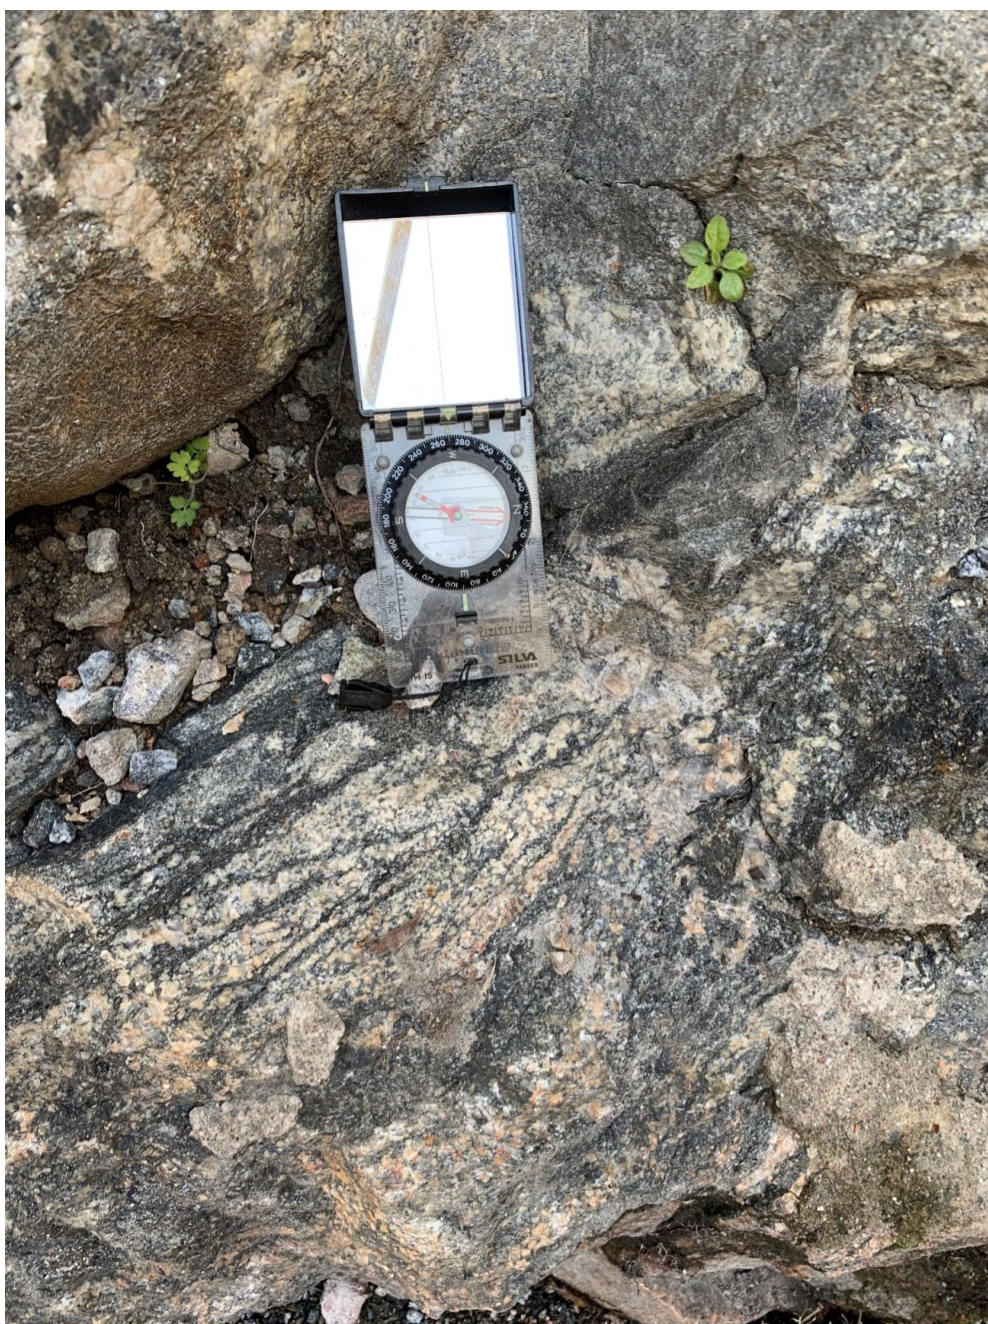
Figur 9: Sedimentär gnejs är den dominerade bergarten i slänten.

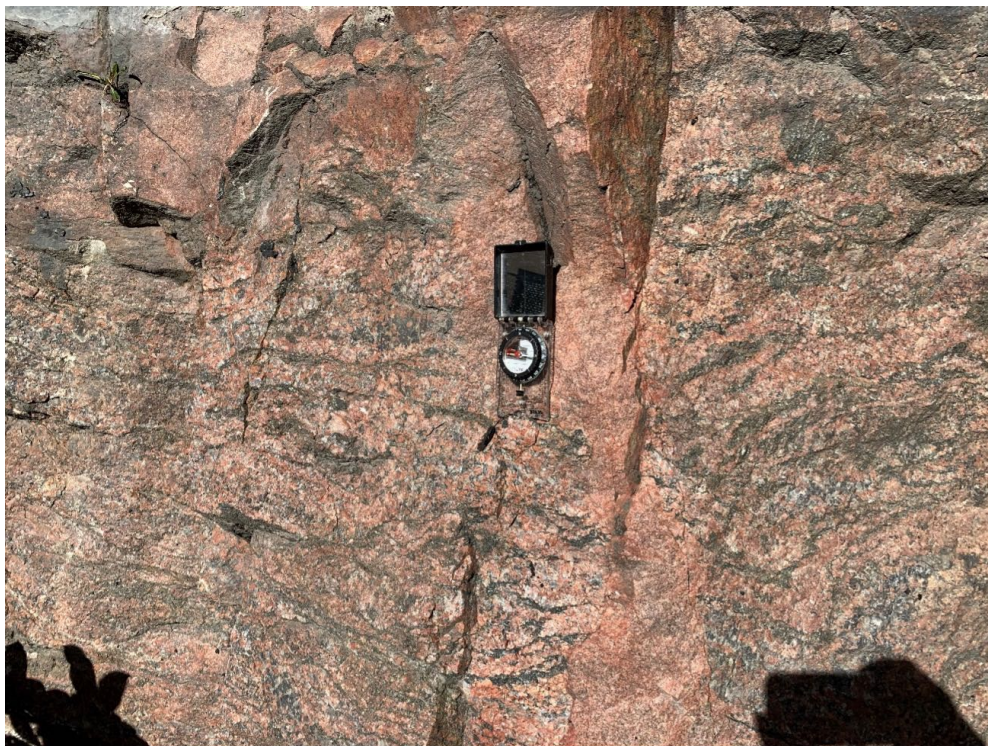
Figur 10: Gnejsgranit/ granit, förekommer i liten omfattning i den västra delen av slänten.

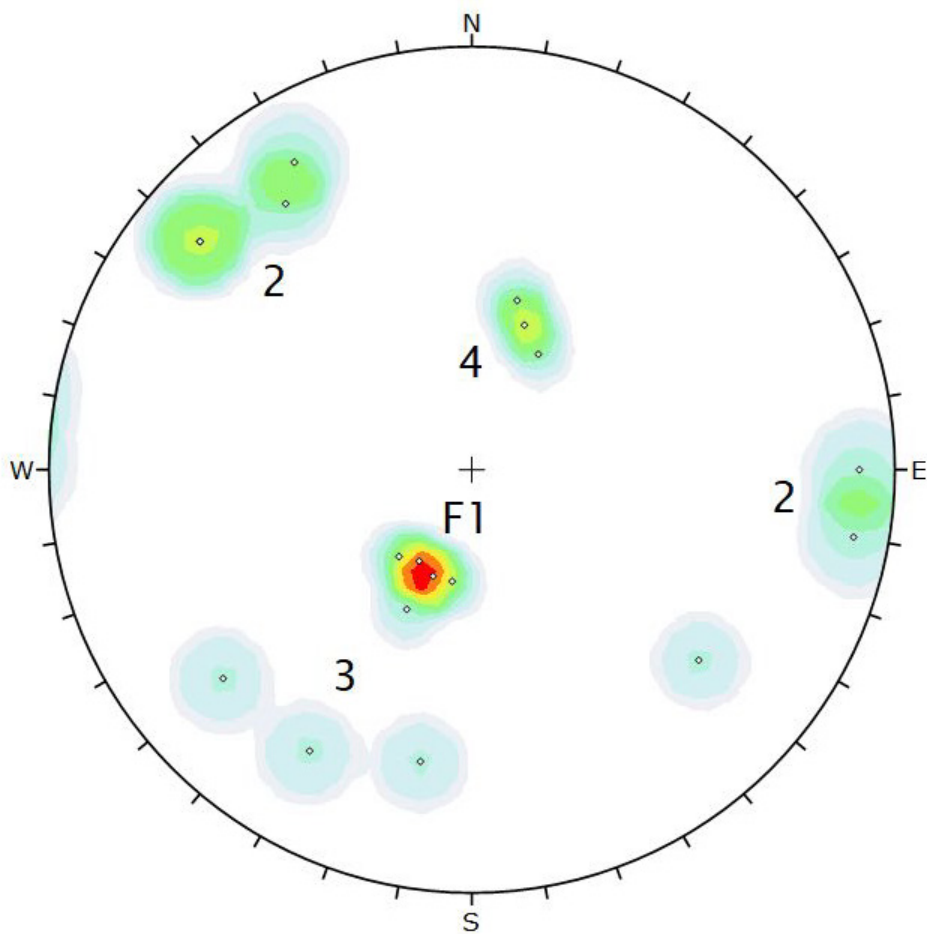
Figur 11: En stereografisk projektion av de fyra sprickgrupperna. F1 är kopplad till den flacka foliationen ca. 300/30. Nummer 2 är brantstående 040/80 till 060/80 samt omvänd strykning ca. 210/80. Nummer 3 är längsgående med slänten och skär in i den med en brant vinkel ca. 300/75, syns enbart centralt i slänten. Den fjärde och sista gruppen syns enbart i den västra delen av slänten vid granitgnejsen och stupar ut från slänten med en relativt flack vinkel, ca 110/40.

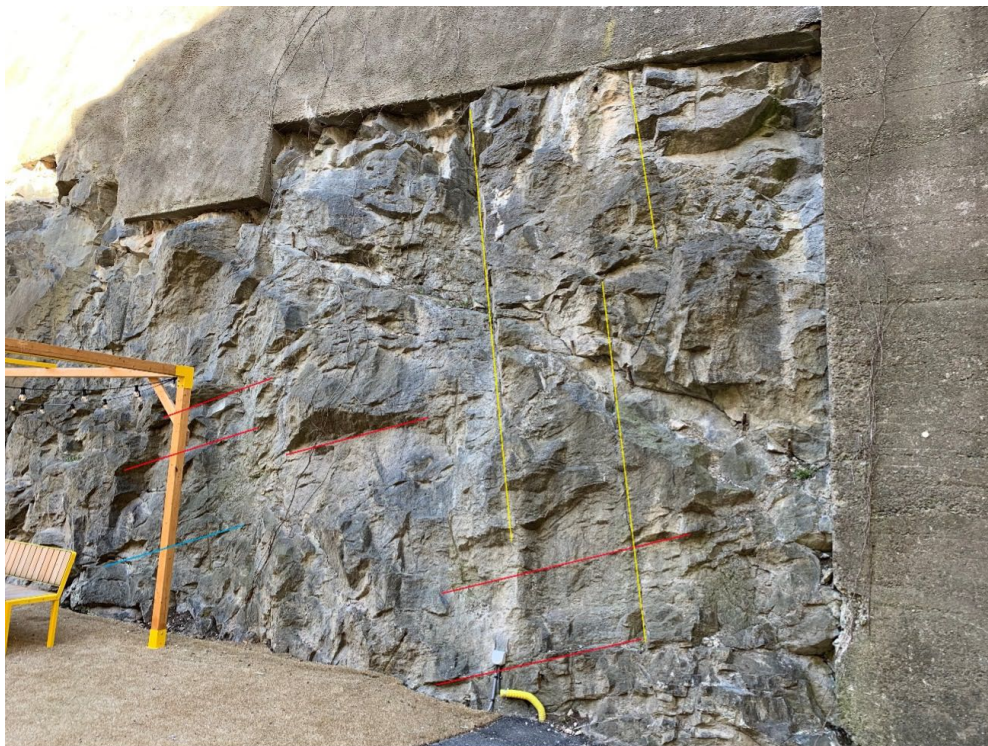
Figur 12: Östra delen av slänten. De röda strecken representerar den F1 som följer foliationen. De gula strecken representerar sprickgrupp 2.

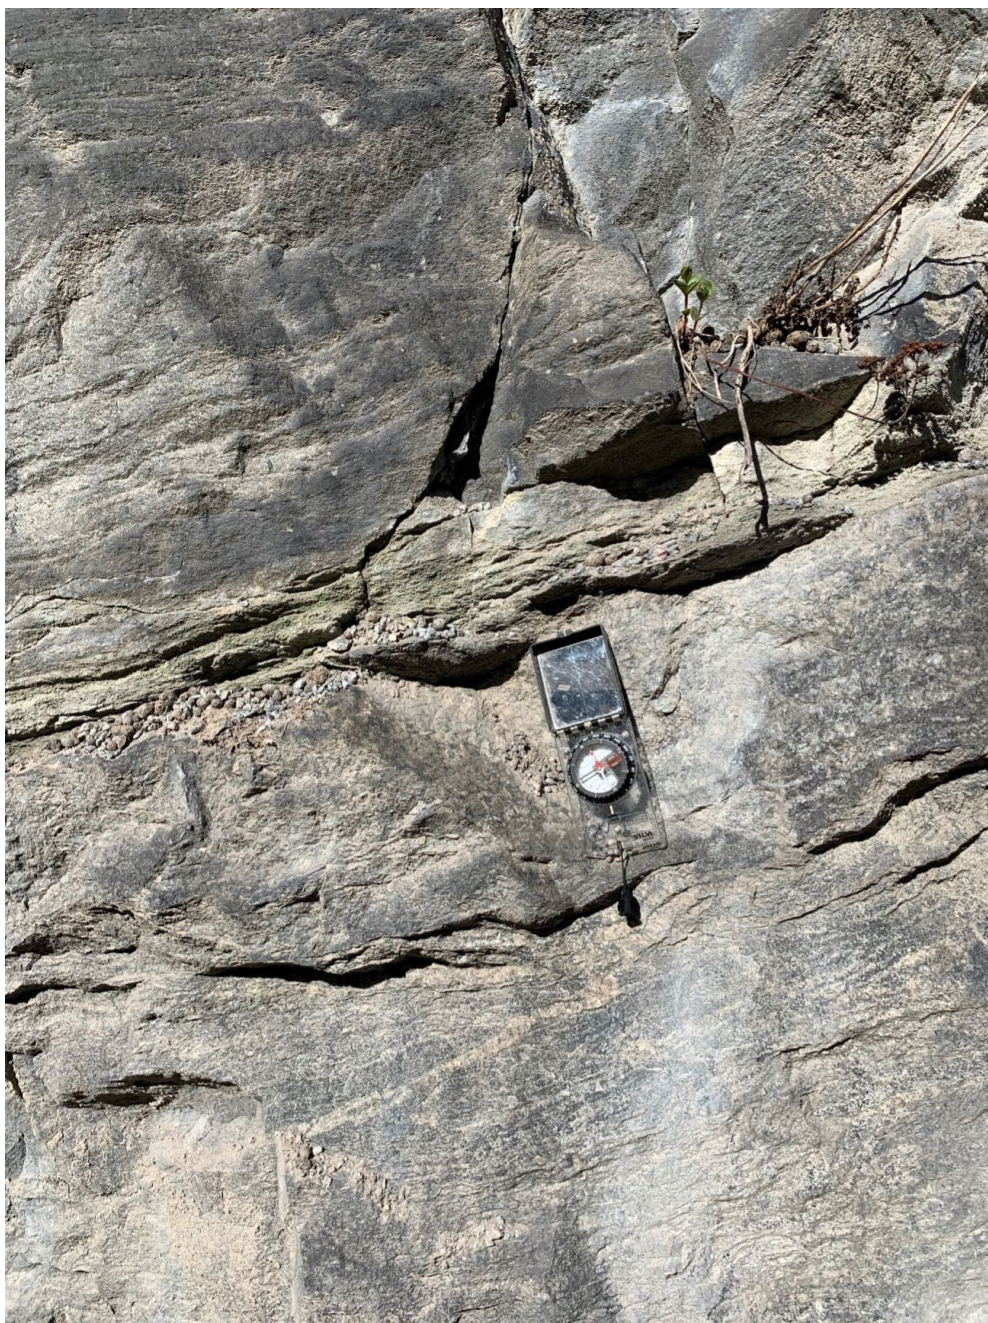
Trots sin relativa ålder går det inte att observera några större förändringar i slänten. Enstaka sprickor har börjat öppna sig, förmodligen påskyndat av vegetation som tränger in rötter i sprickorna. Ett lerslag går att se i släntens norra del, men även detta ser ut att vara oförändrat och påverkar inte stabiliteten i slänten. Slänten ser ut att kunna vara stabil och problemfri i ytterligare ett antal decennier utan större underhållsinsatser. Med de insatser som kommer att bli aktuella i samband med byggarbetena kommer släntens förväntade stabilitet att vara betryggande.

Figur 13: Centrala delen av slänten. Ett lerslag som följer foliationen.

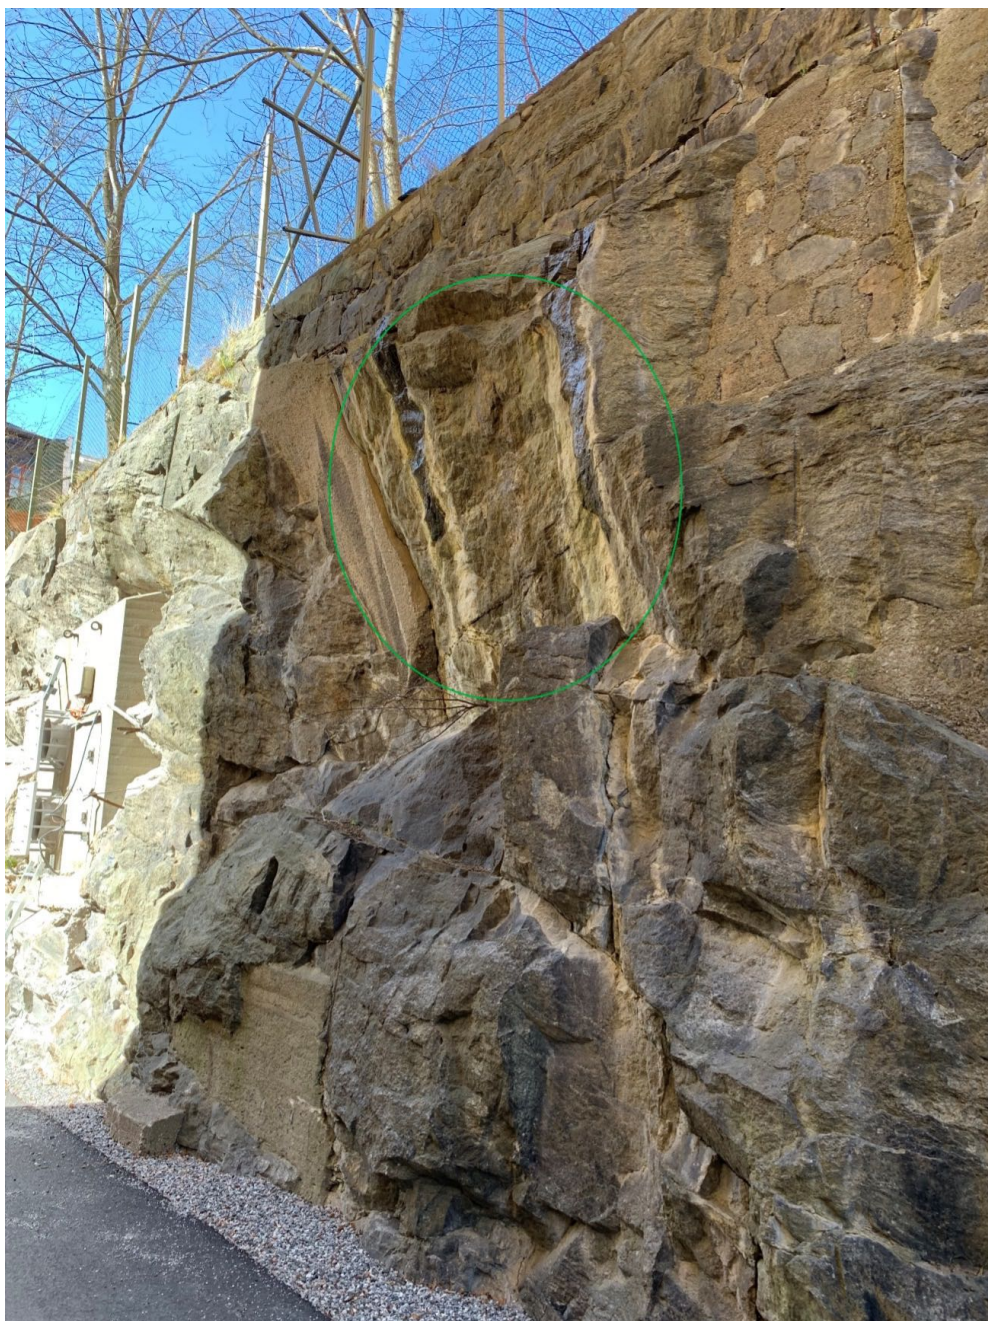
Figur 14: Centrala delen av slänten. Den gröna cirkeln visar sprickgrupp 3.

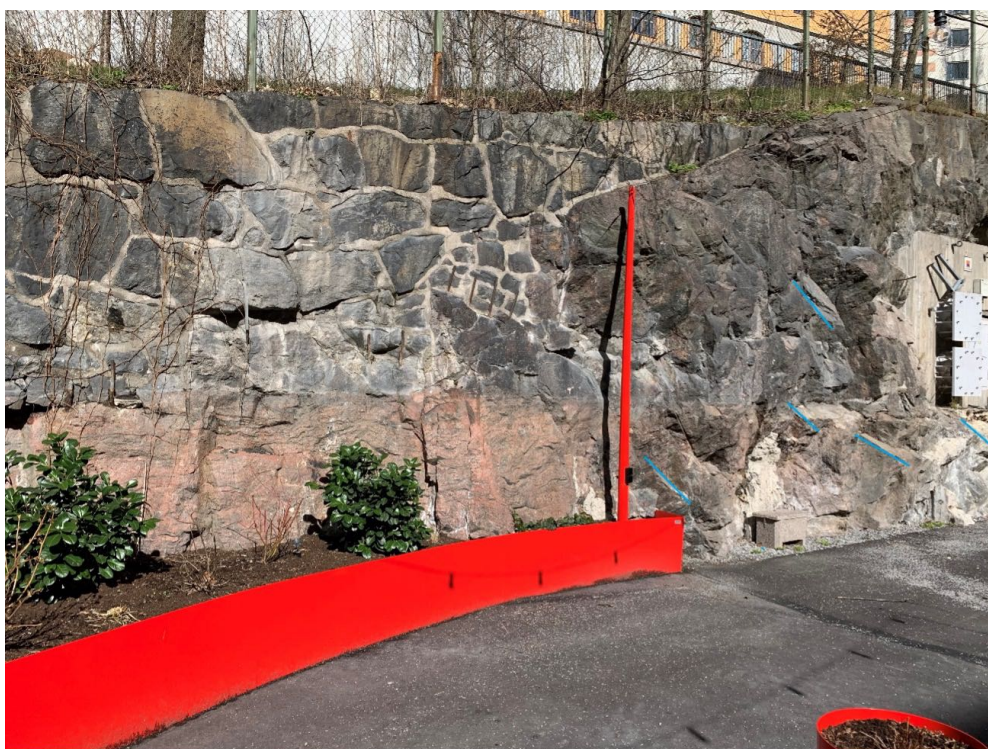
Figur 15: Västra delen av slänten. De blå strecken till höger i bild representerar sprickgrupp 4.
