Uppdrag Slakthusområdet	Kund Exploateringskontoret, Stockholms stad		Datum 2023-06-12
Uppdragsnummer 19162	Upprättad av Robert Pataki	Granskad av Ksenija O Köll	Ort Stockholm

PM – Sammanfattning av föroreningsituationen inom DP4a, Slakthusområdet

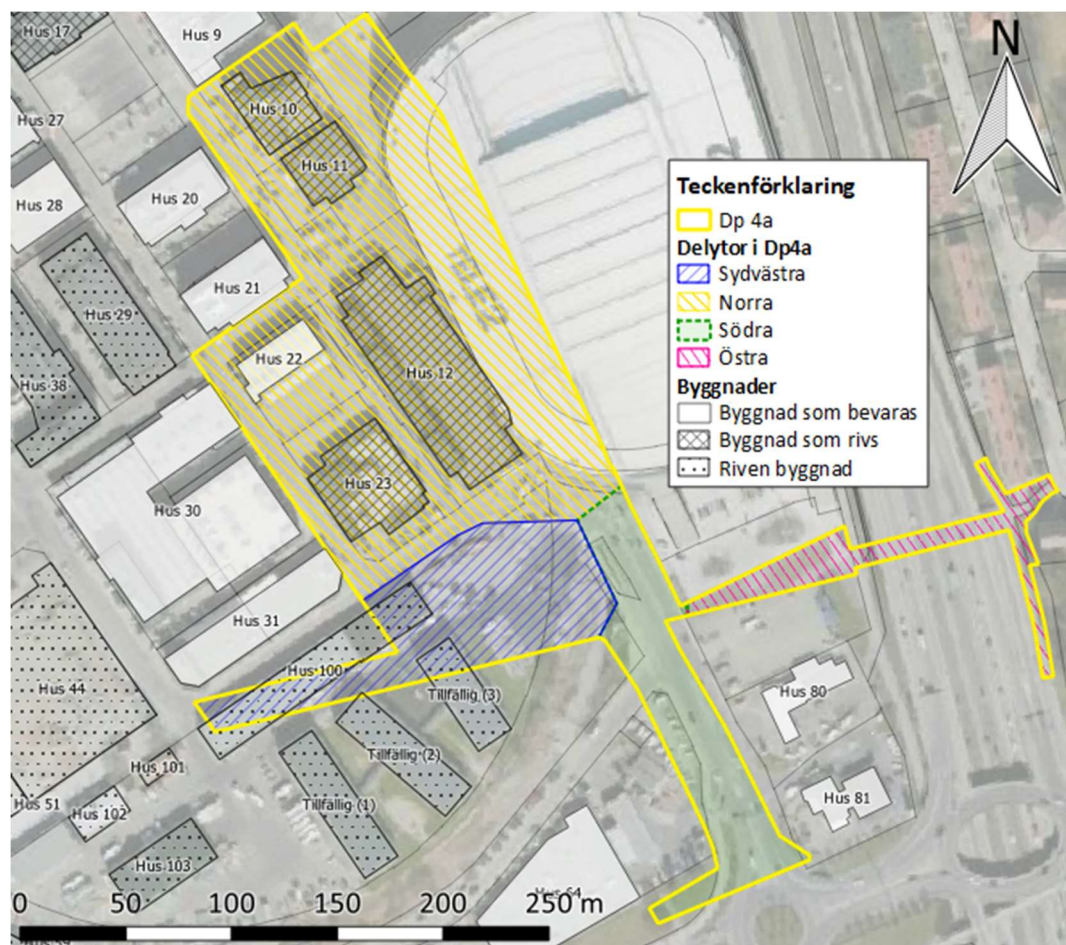
Figur 3 Översiktskarta med plangränser, områdesindelning och fotavtryck av befintliga och rivna byggnader samt rivningsobjekt. Bakgrund: Ortofoto 2019 © Stockholms stad 2023 och Topokarta © Lantmäteriet 2023.

Markytan inom norra hälften av Dp4a (norr om Hallvägen, se Figur 3 samt Bilaga 1) är flack med höjder mellan ca +42 och +40 m (WSP, 2015). Inom norra hälften av detaljplanerområdet finns idag fem byggnader med verksamheter, varav fyra (Hus 10, 11, 12 och 23) kommer att rivas, se Figur 3 för översiktskarta och Tabell 1 för vilka tidigare

Sammanfattningsvis karakteriseras området av ställvis förhöjda föroreningshalter i jord (generellt >MKM<MKM), med de högre halterna kring hus 22 och hus 23 samt i en provpunkt under Tele2 Arena. Vid jämförelse mot aktuella platsspecifika riktvärden (PRV) som tagits fram för Slakthusområdet så ligger endast analysresultaten från 1 av 17 provpunkter över aktuella PRV, vilket är PRV för verksamheter eller hårdgjorda ytor (Liljemark Consulting, 2021). Uppmätta halter i delområdet bedöms inte innebära några oacceptabla risker med planerad markanvändning. Inga risker med inträngning av flyktiga ämnen i byggnader bedöms föreligga. Sammanfattningsvis bedöms riskerna i området vara acceptabla och inget åtgärdsbehov föreligger utifrån nu genomförda undersökningar.

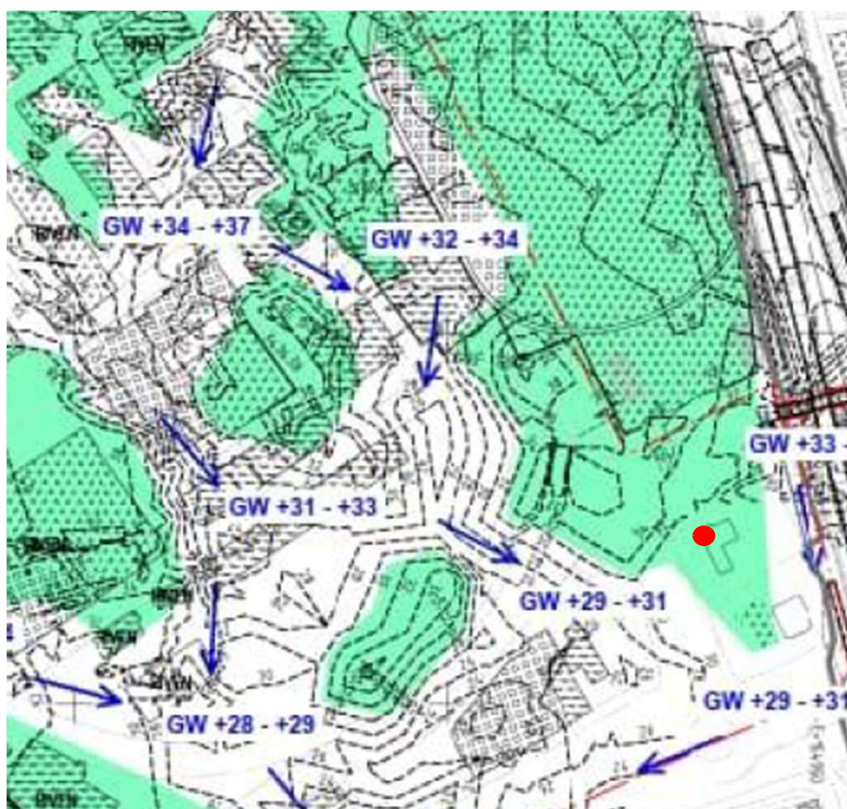
Klorerade lösningsmedel har påträffats i grundvattnet sydöst om DP4a. Grundvattenströmningen inom området där föroreningen påträffades bedömdes vara åt sydost vilket kan innebära att klorerade lösningsmedel skulle kunna ha spridits från delar av DP4a som ligger nordväst om påvisade föroreningen. En översiktlig bild av grundvattenströmningen i området kan ses i Figur 5 tillsammans med bergnivåer inom området. Klorerade lösningsmedel kan spridas löst i vatten. Om föroreningen även finns i fri fas så kommer den sjunka genom vattenpelaren tills den når fast botten så som t ex

lera eller berg varefter den kommer följa lutningen på den "fasta ytan". Utifrån Figur 5 skulle klorerade lösningsmedel i fri fas kunna komma norrifrån eller från nordväst. Dock har antingen porluft eller inomhusluft provtagits nordväst om föroreningen i anslutning till Hus 10, 11, 22 och 23 på DP4a och ingen indikation på något källområde med klorerade lösningsmedel har kunnat ses. Alla analyser visar på halter under rapporteringsgräns eller långt under gränsvärden för inandningsluft. Inga prover har tagits i anslutning till Hus 12, dock finns ingen misstanke om en källa för klorerade lösningsmedel där då byggnaden använts som lager och kontor. Föroreningen skulle också ha kunnat komma från norr, dock ligger detta område utanför Dp4a. Baserat på detta bedöms det inte sannolikt att källområdet för föroreningen med klorerade lösningsmedel ligger inom DP4a, och det bedöms inte heller föreligga risker för ånginträngning till följd av föroreningen baserat på genomförda analyser av porluft och inomhusluft. Föroreningen med klorerade lösningsmedel kan möjligen spridas från bensinmacken till södra delen av Dp4a. Dock bedöms den inte innebära någon risk där, då planerad markanvändning är väg, var inträngning av ångor inte är någon risk. Det bedöms inte heller att några prover på klorerade lösningsmedel behöver tas i jord i schaktbotten/väggar i södra delen av Dp4a då dessa ämnen är väldigt flyktiga och inte kommer gå att fånga i ett jordprov i öppen schakt.

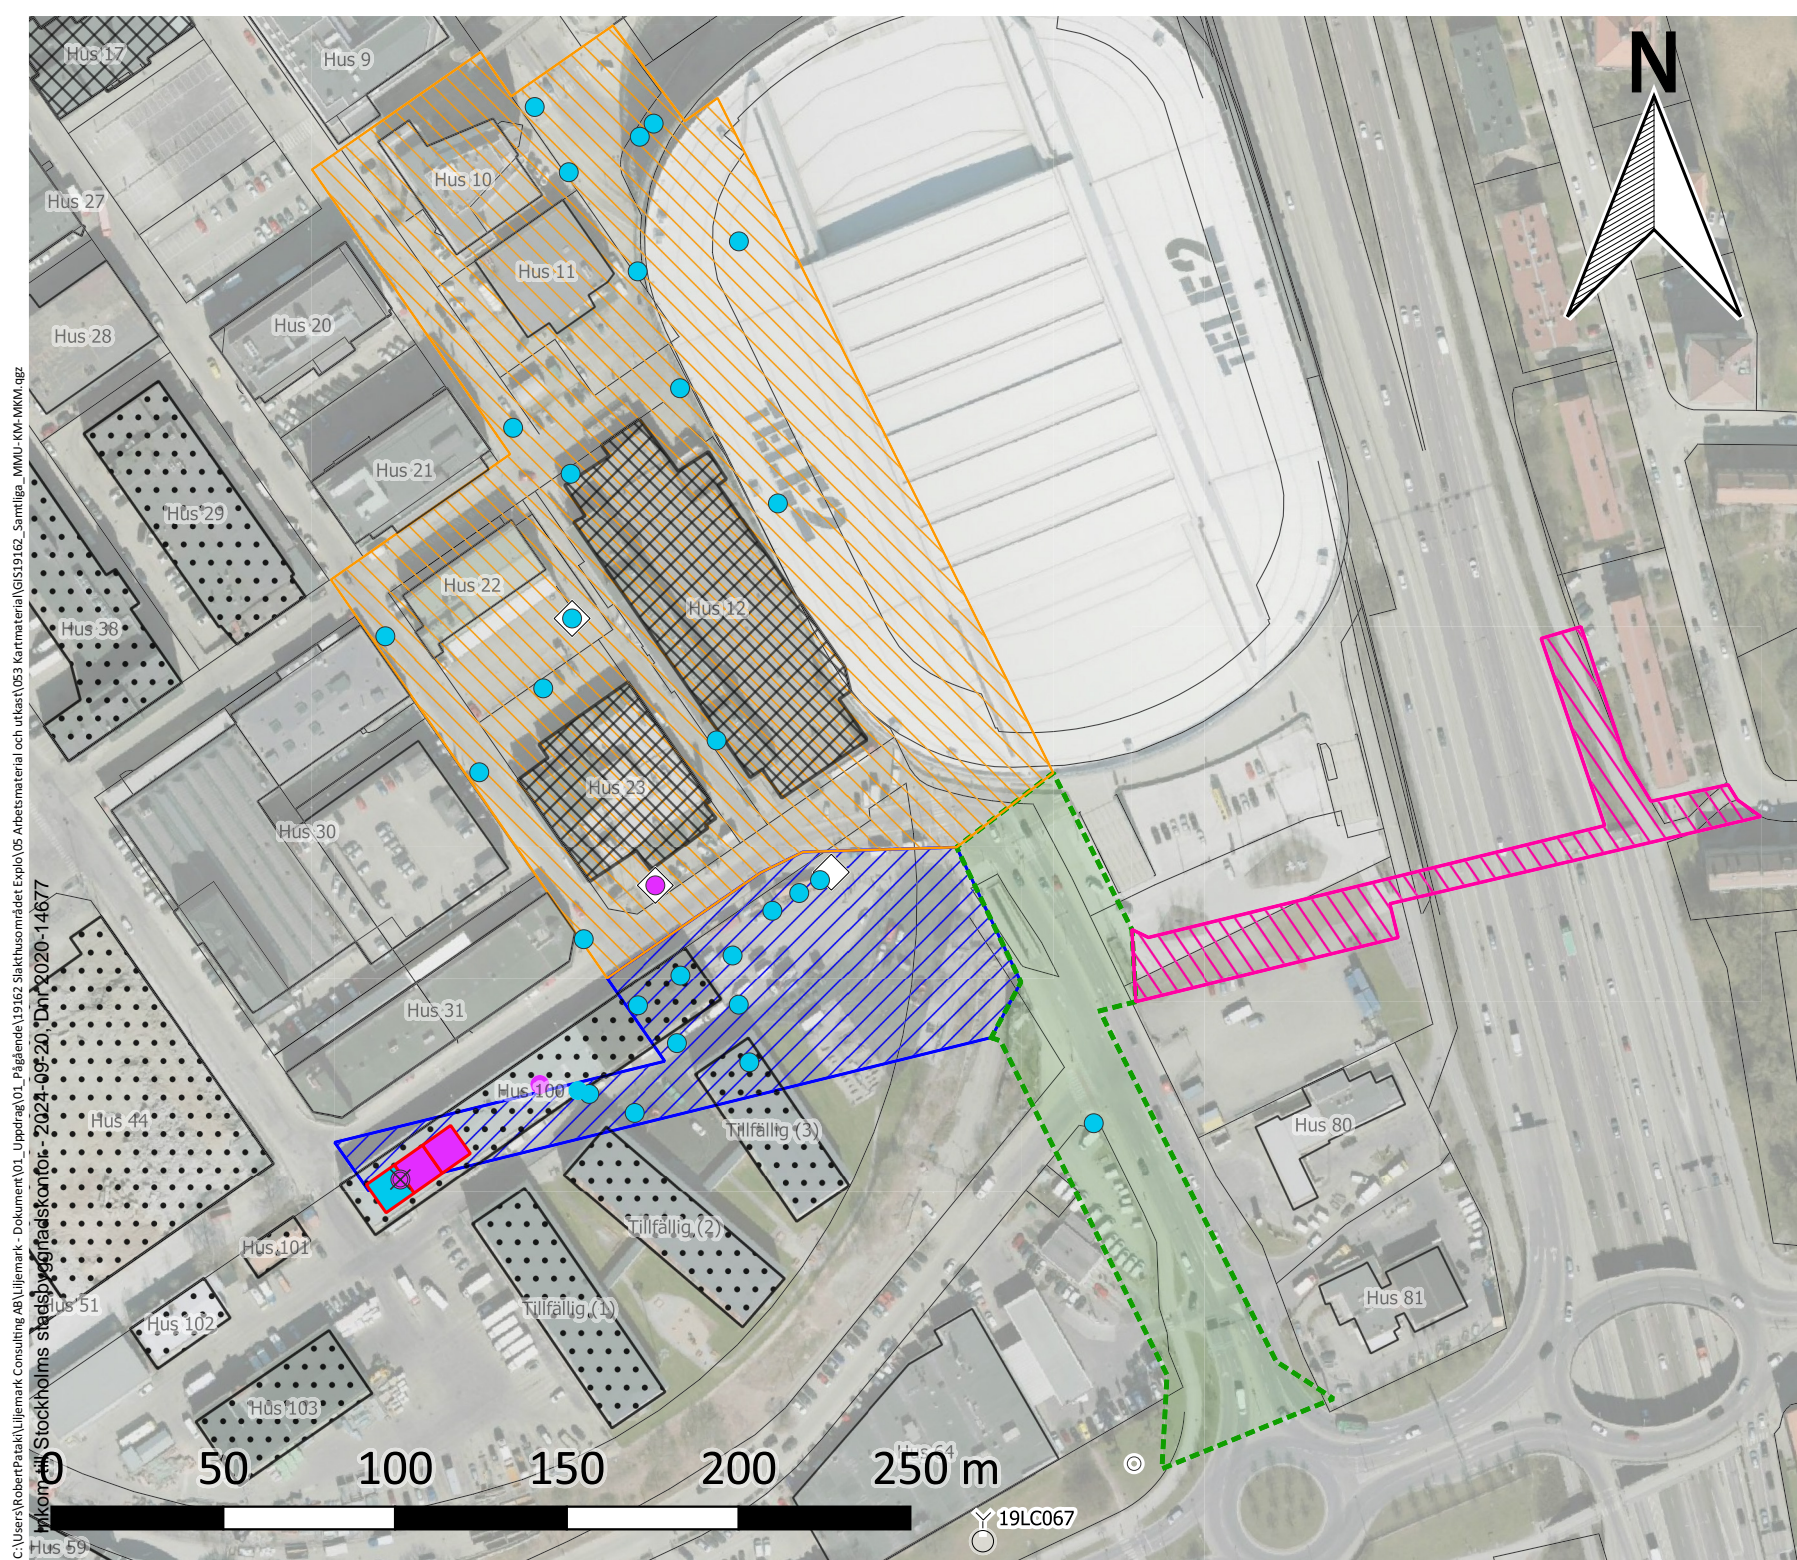
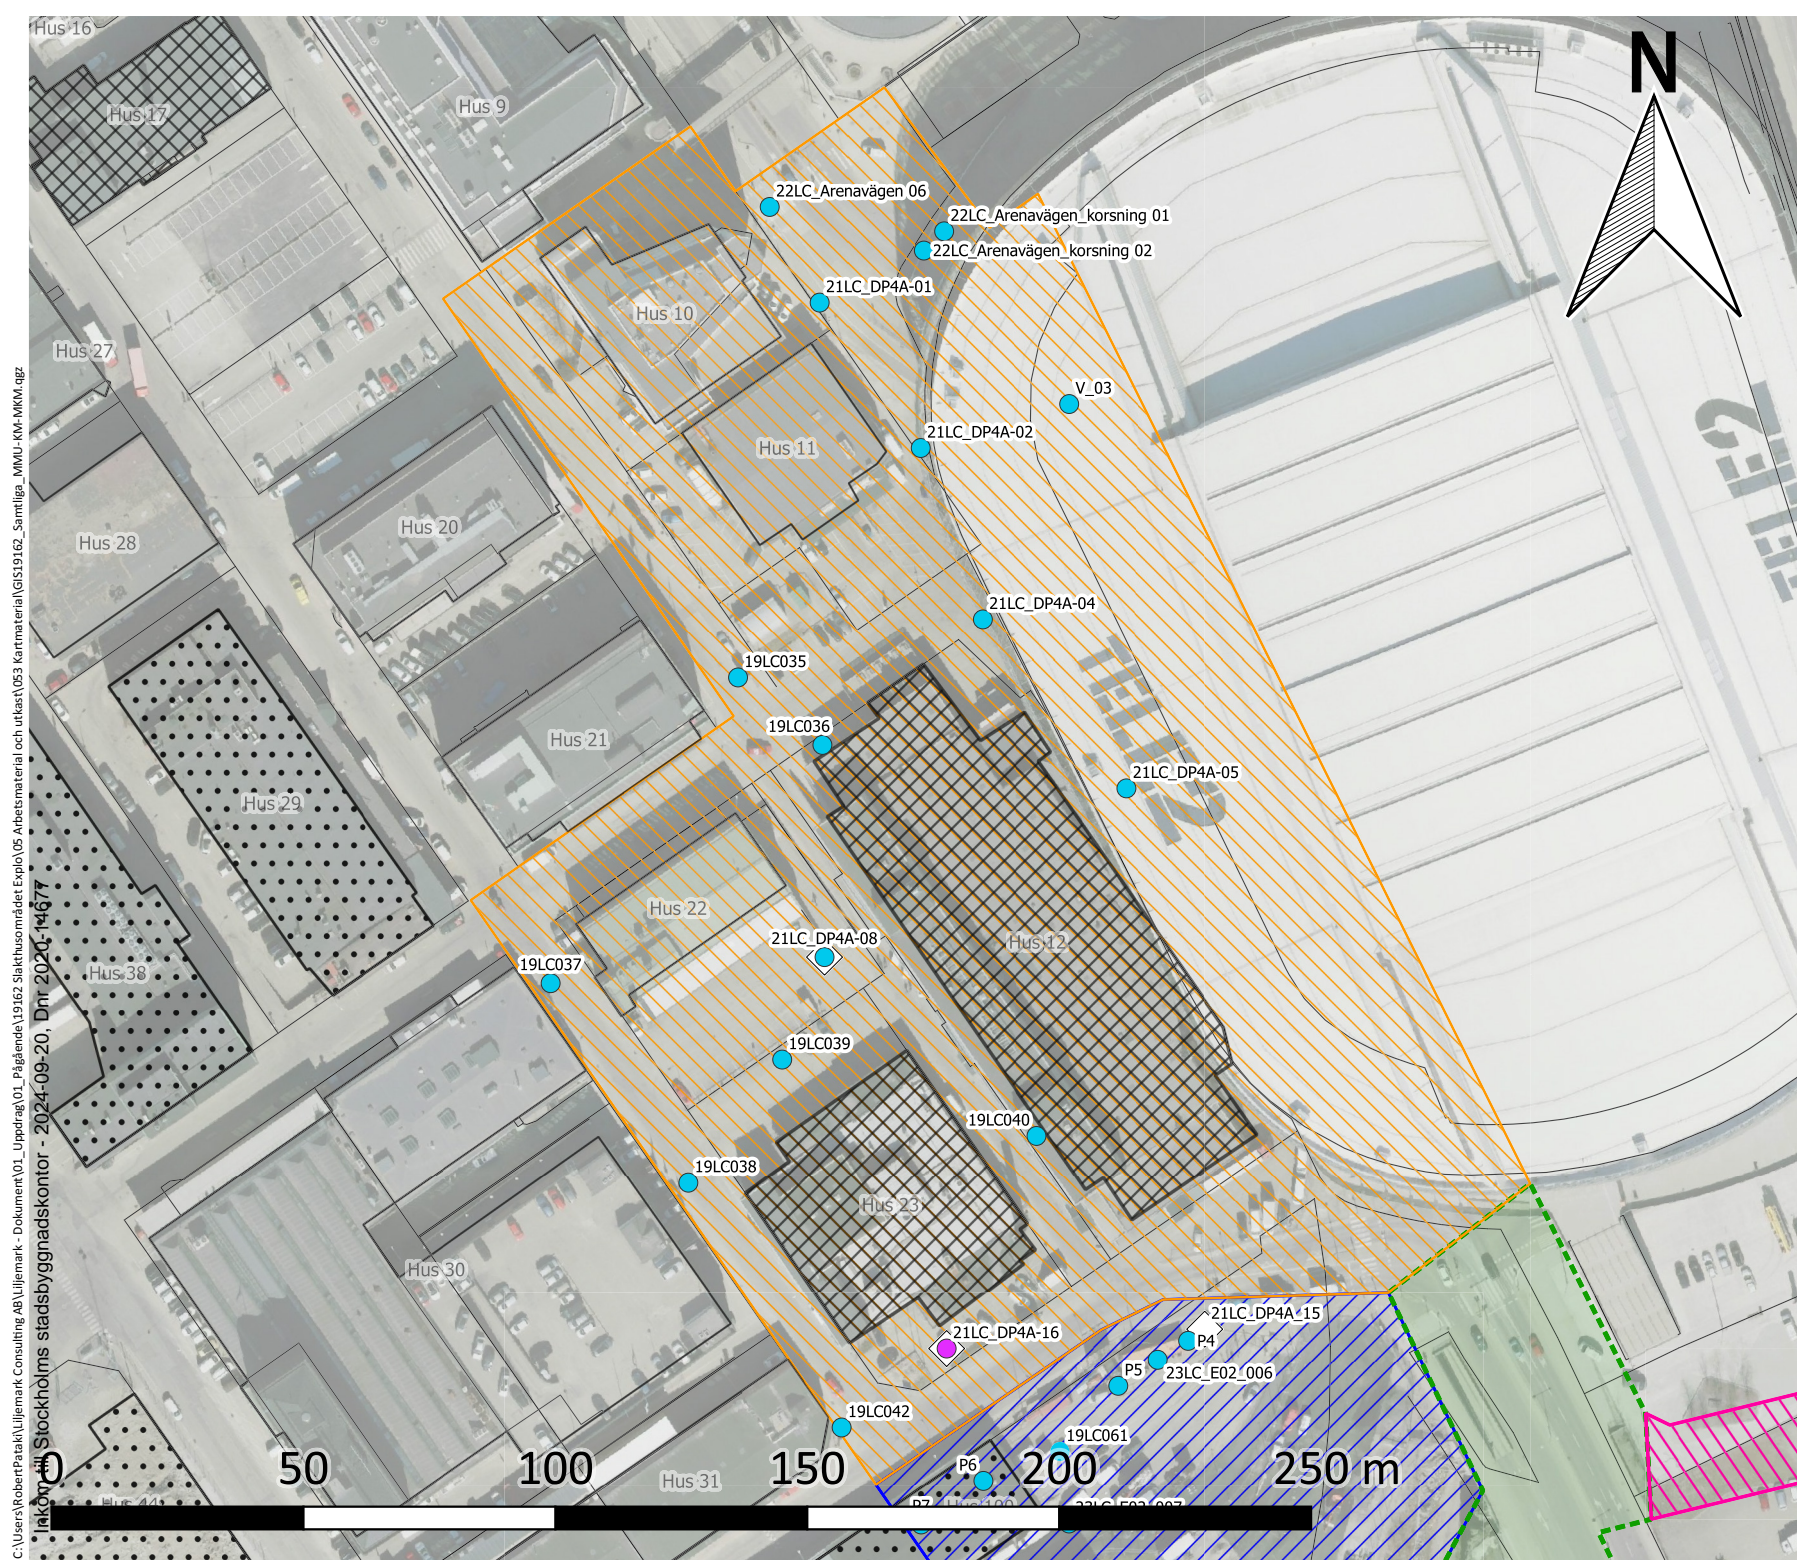
Situationsplan - Norr

Nedan ges en kort beskrivning av området och verksamhetshistoriken. Planområdet delades in i fyra delområden baserat på verksamhetshistorik och planerad markanvändning, se Figur 3 och Bilaga 1. En översikt av provtagna provpunkter och föroreningshalter kan också ses i Bilaga 1 såväl som om

analysresultaten i dessa punkter ligger över eller under platsspecifika riktvärden för Slakthusområdet (framtagna för olika djup och markanvändning) (Liljemark Consulting, 2021).
