# Vårberg panncentral

## Miljöteknisk markundersökning

2013-02-20

**AB Fortum Värme**

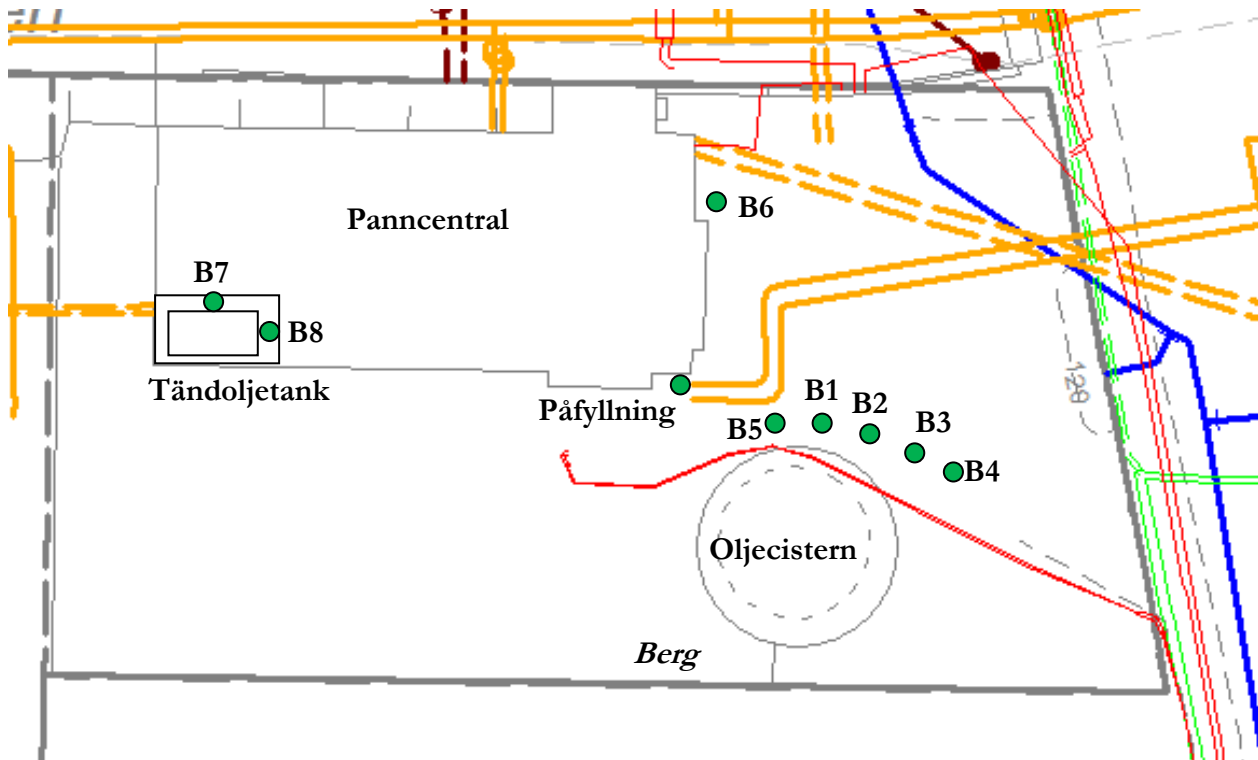
*Figur 1. Provtagningsplan B1-B8.*

Provtagningen genomfördes 2013-01-31 med temperatur på minus 5 grader. Provtagningen genomfördes med skruvborr i 6 punkter, B1-B6, se provtagningsplan figur 1.

Vid provtagning i B1-B5 konstaterades att det främst är fyllning under asfalten ned till berget. Fyllningen består av grusig sand med inslag av silt i botten. Fyllningsdjupet är 0,6-1,7 m. Under provtagningen konstaterade ingen oljelukt eller synliga missfärgningar. Ca 10 prover togs och 5 prover skickades in för analys av oljeföroreningar. Resultatet visar att det inte förekommer några föroreningar i jorden utanför oljecisternens betongfundament, se analysrapporter bilaga 1.

Vid provtagning i B6 konstaterades att fyllningen är ca 5 m, d.v.s. ca 1 m under betongplattans botten. Prover togs på jorden i nivå med bottenplattans underkant.

Resultatet visar att det inte förekommer några oljeföroreningar, se analysrapport bilaga 1.

Provtagning genomfördes i 2 punkter inne i rummet, B7-B8, se figur 1.

Resultatet av analyserna visar att det förekommer oljeföroreningar i jorden under betongplattan, se analysrapport bilaga 1. I B7 som ligger bredvid tanken är exempelvis den uppmätta halten Alifater C16-C35, 640 mg/kg TS vilket är under riktvärdet för mindre känslig markanvändning (MKM), dvs motsvarar anläggningens markanvändning (1000 mg/kg TS, MKM). I punkt B8, som är belägen där den största koncentrationen av oljespill på betongen förekommer, är den uppmätta halten Alifater C16-C35, 3100 mg/kg TS vilket är 3 gånger högre än riktvärdet för MKM.
