## Rapport materialinventering

### Jutesprånget 7-9, Älvsjö

## Materialinventering inför rivning

Datum  
**2016-12-23**

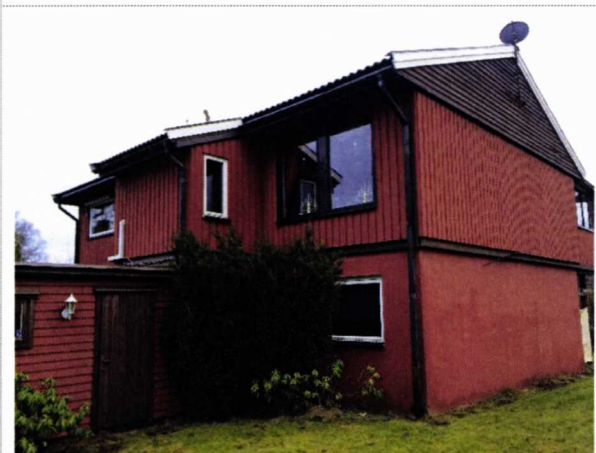
Foto 1.	Provnr	-
Vy över bostadshus och garage

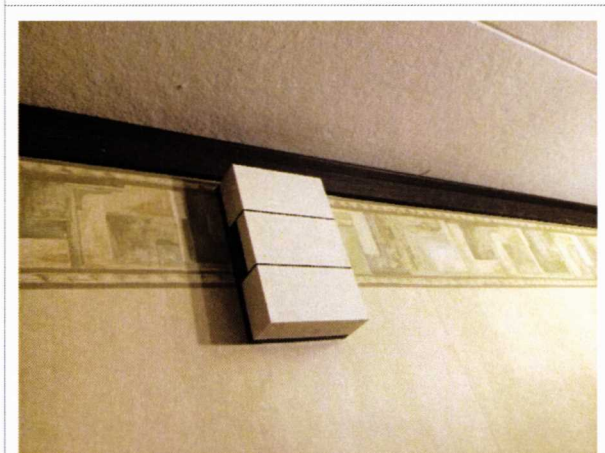
Byggnaden på Jutesprånget 7, Segervägen 220 utgörs en villa i två plan med angränsande garage, uppfört år 1976. Farligt avfall i form av elavfall har påträffats, Ringklockor kan innehålla kvicksilver. En mindre mängd golvmattor i PVC förekommer. Dessa bedöms utifrån byggnaden ålder inte innehålla asbest.

Foto 2.	<b>Kan innehålla kvicksilver</b>	Provnr	-
Ringklocka, finns på båda våningsplanen

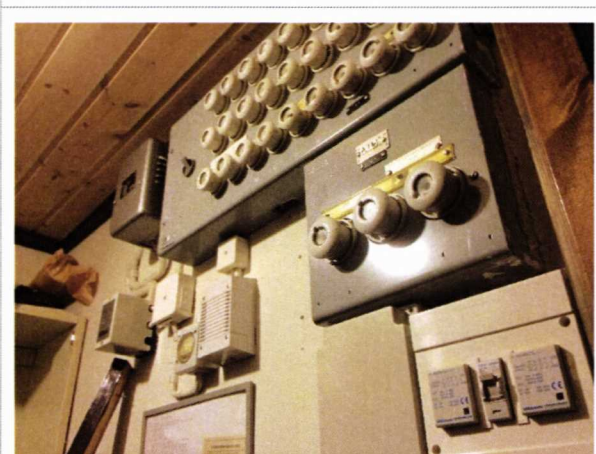
Foto 3.	Provnr	-
Äldre elcentral

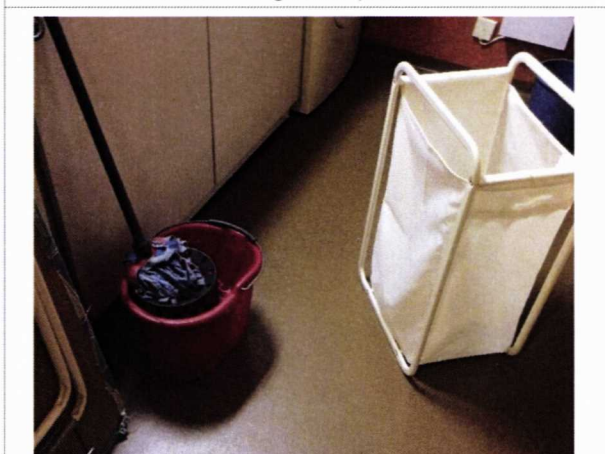
Baserat på byggnadens ålder bedöms asbest inte förekomma. Prover för analys med avseende på asbest har därför inte uttagits på påträffade äldre ytskikt (äldre PVC-mattor förekommer i mindre mängd).

Foto 4.	Bedöms ej innehålla asbest	Provnr	-
Brun PVC-matta, tvättstuga entréplan

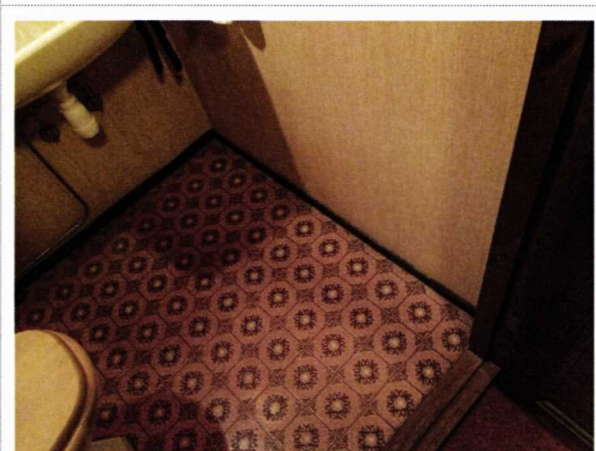
Foto 5.	Bedöms ej innehålla asbest	Provnr	-
Mönstrad PVC-matta, WC entréplan

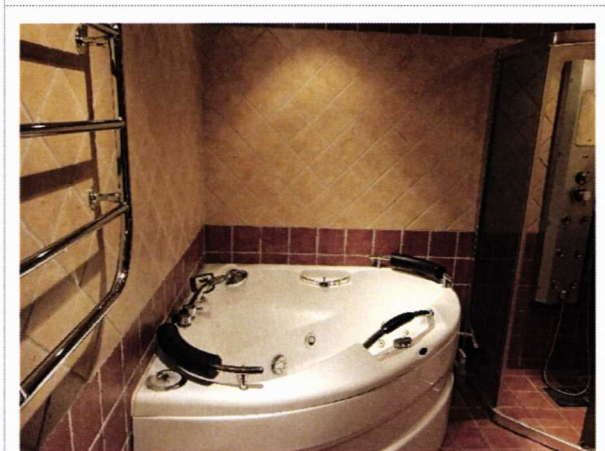
Foto 6.	Provnr	-
Badrum har renoverats
