Skyddsvärda ekar Kristinebergshöjden

Rotkartering, konditionsbedömning och dokumentation

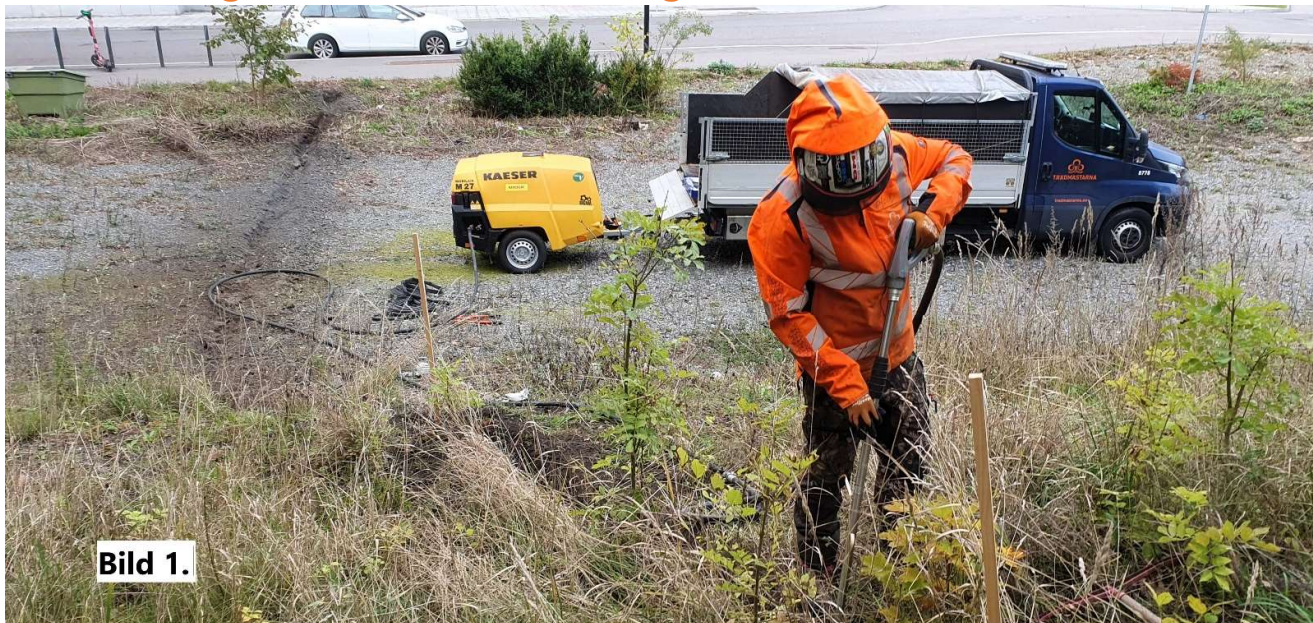
Bild 1. Friläggning av rotkarteringslinjen med Vogt Air Lance VL 3,5 med en Kaeser kompressor M27.

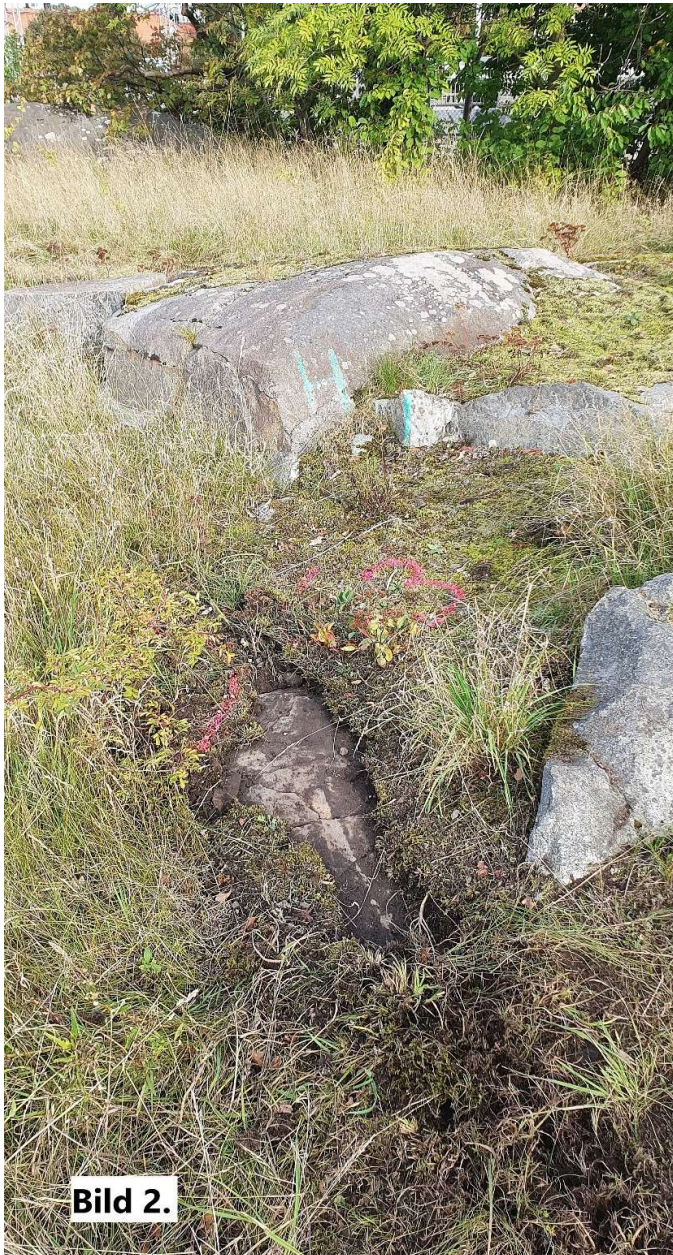
Bild 2. Punkt 2 till 3, berg i dagen.

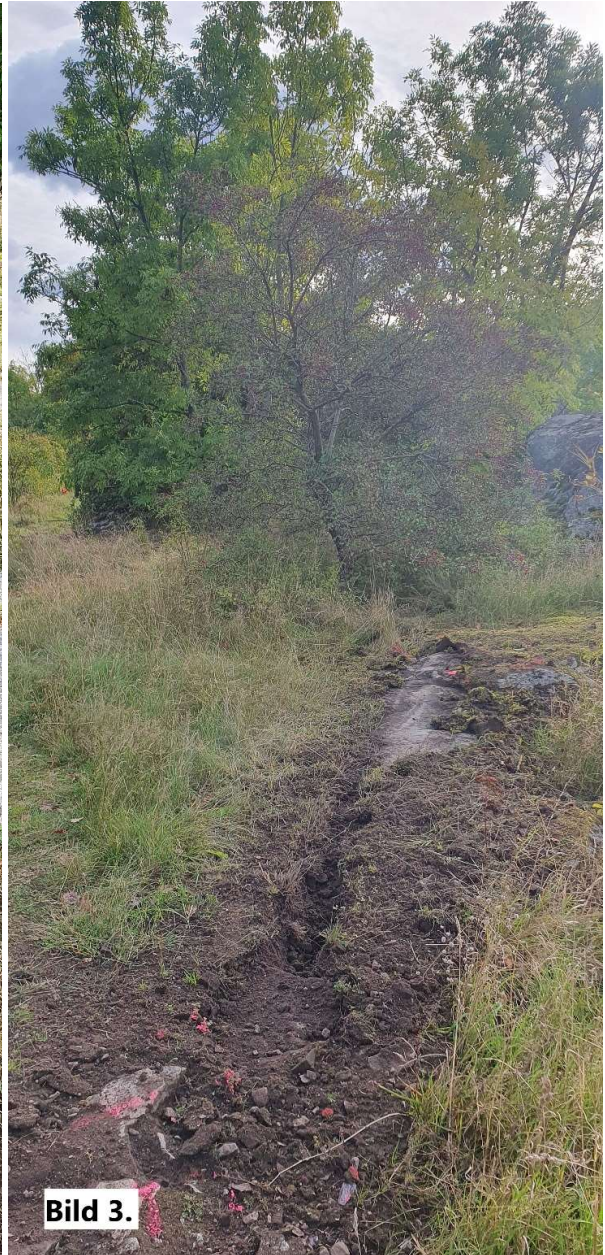
Bild 3. Punkt 3 till 5 berg i dagen.

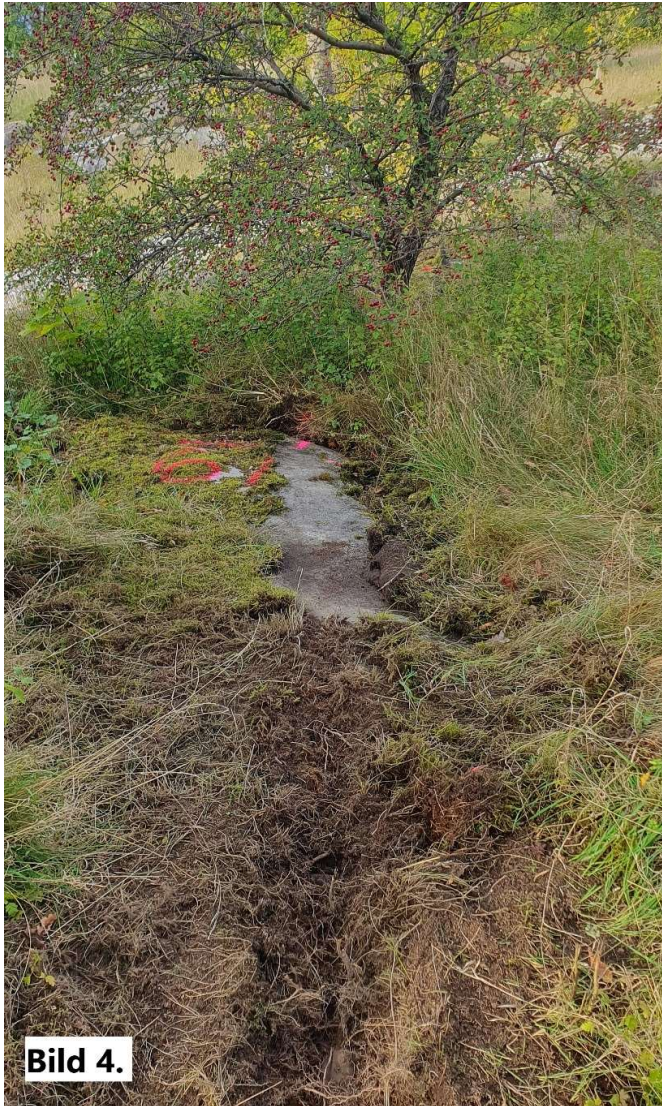
Bild 4. Punkt 6 till 7, berg i dagen.

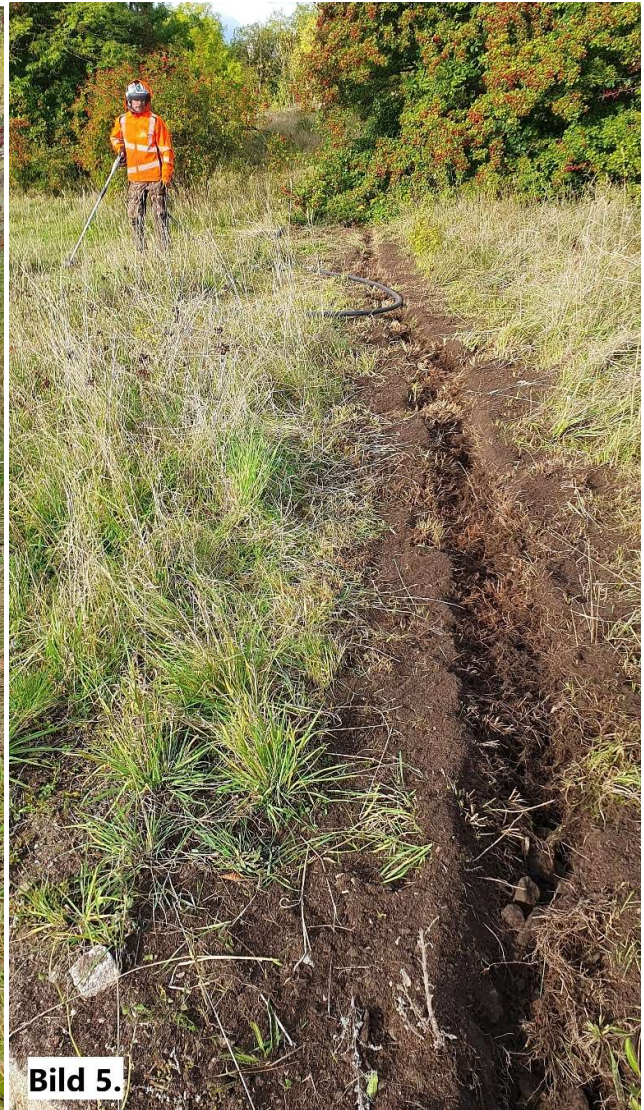
Djupare jordlager. Goda förutsättningar till rotutveckling. Mycket gräsrotter och en del hagtornsrotter. Inga ekrötter påträffade.

Bild 5. Punkt 10 till 11, gräsrötter med inslag av hagtorn.

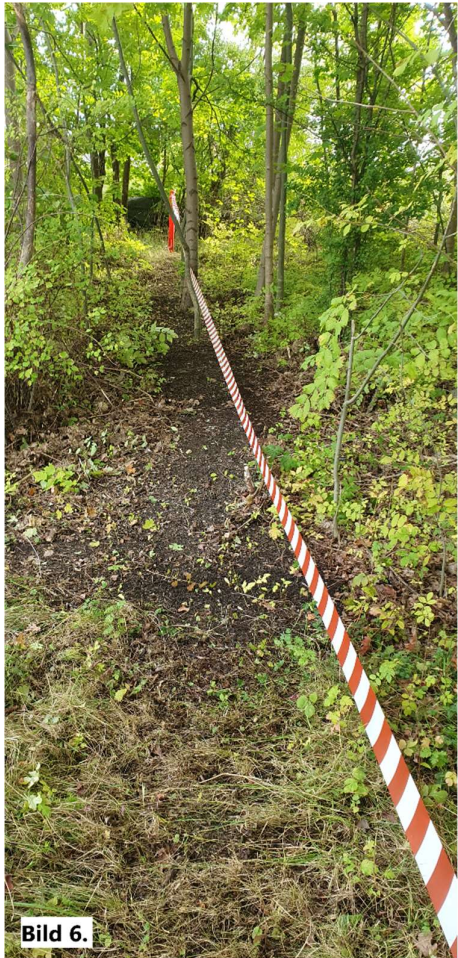
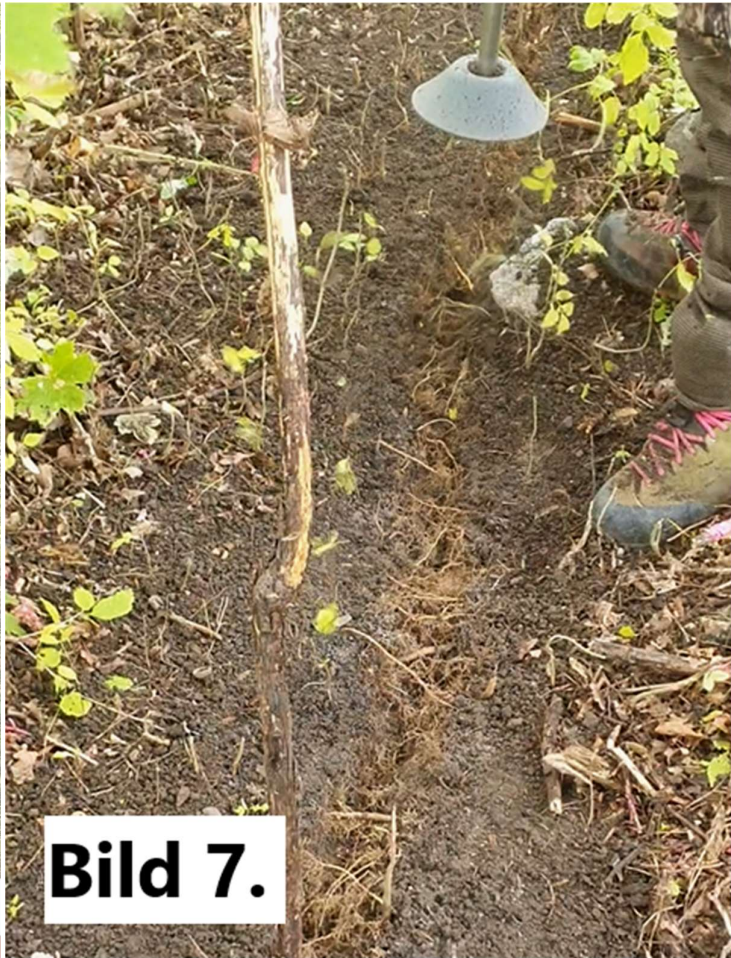
Goda förutsättningar till rotutveckling. Tätt med rötter från främst ask och lönn. Inga ekrötter påträffade. En bergsklack ligger mellan ek nr 15 och linjen och omöjliggör rotutveckling åt det hållet.

Bild 6 och 7. Punkt 11-12, omfattande rotmatta med askrötter.

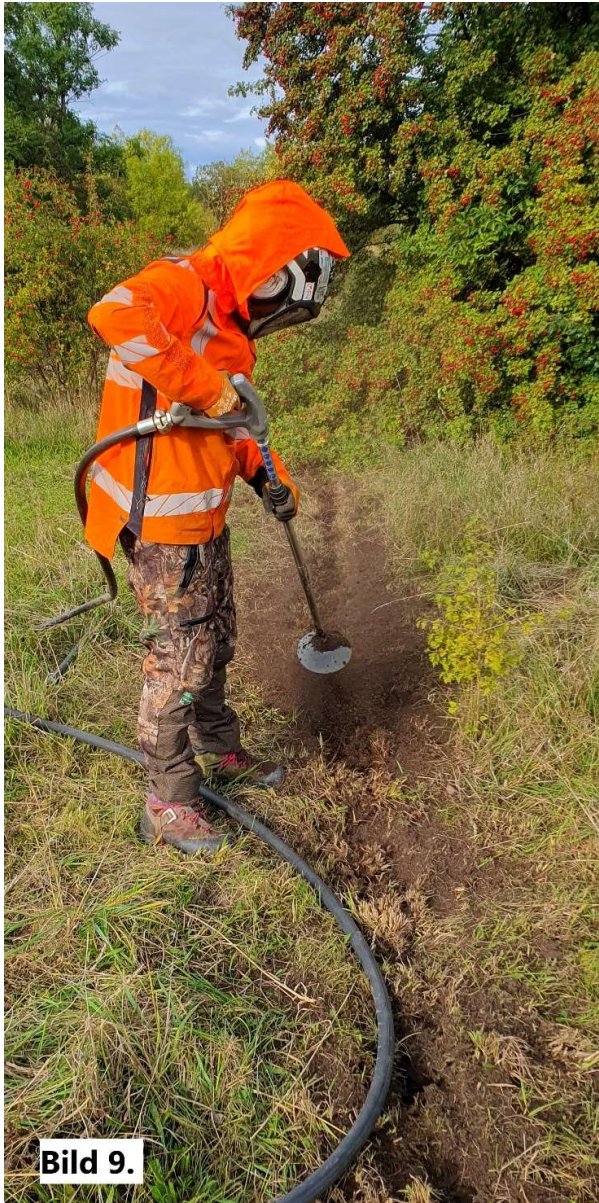
Bild 9. Friläggning mellan punkterna 10 och 11.

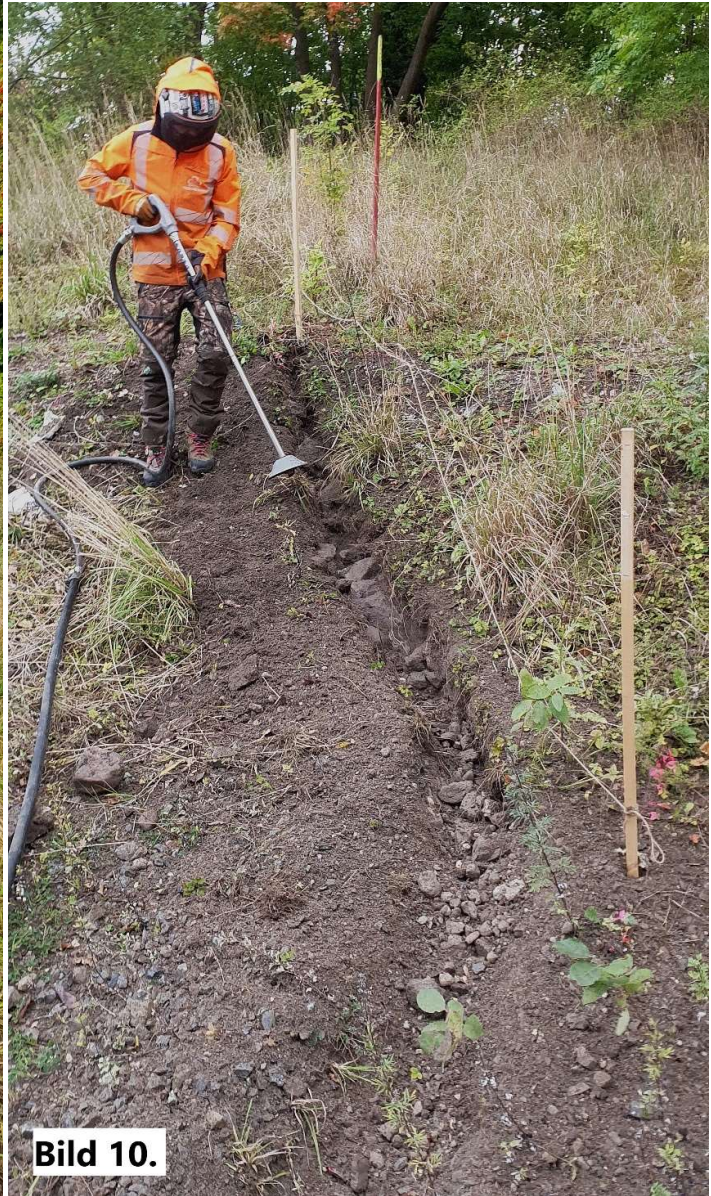
Bild 10. Fyllnadsmassor mellan punkterna 16 och 21.

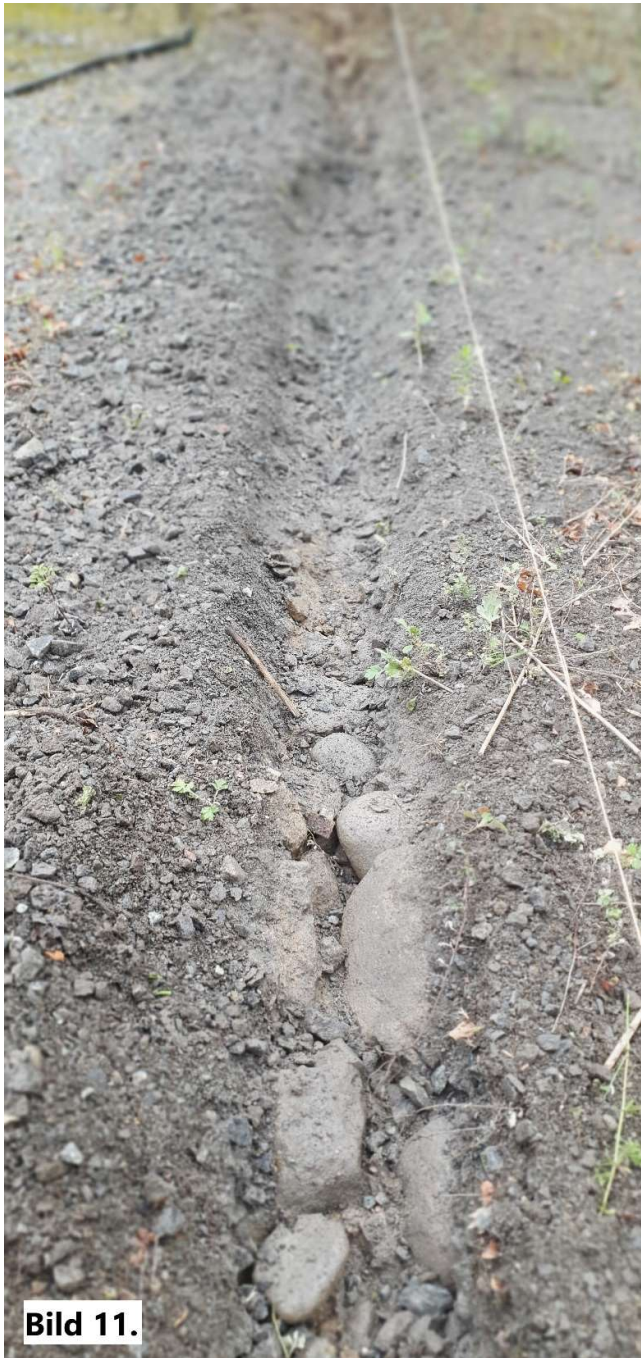
Bild 11. Gammal husgrund/fyllnadsmassor mellan punkterna 21 och 22. **Bild 11.** Igenfylld schakt med Hekla pimpstensskelett.

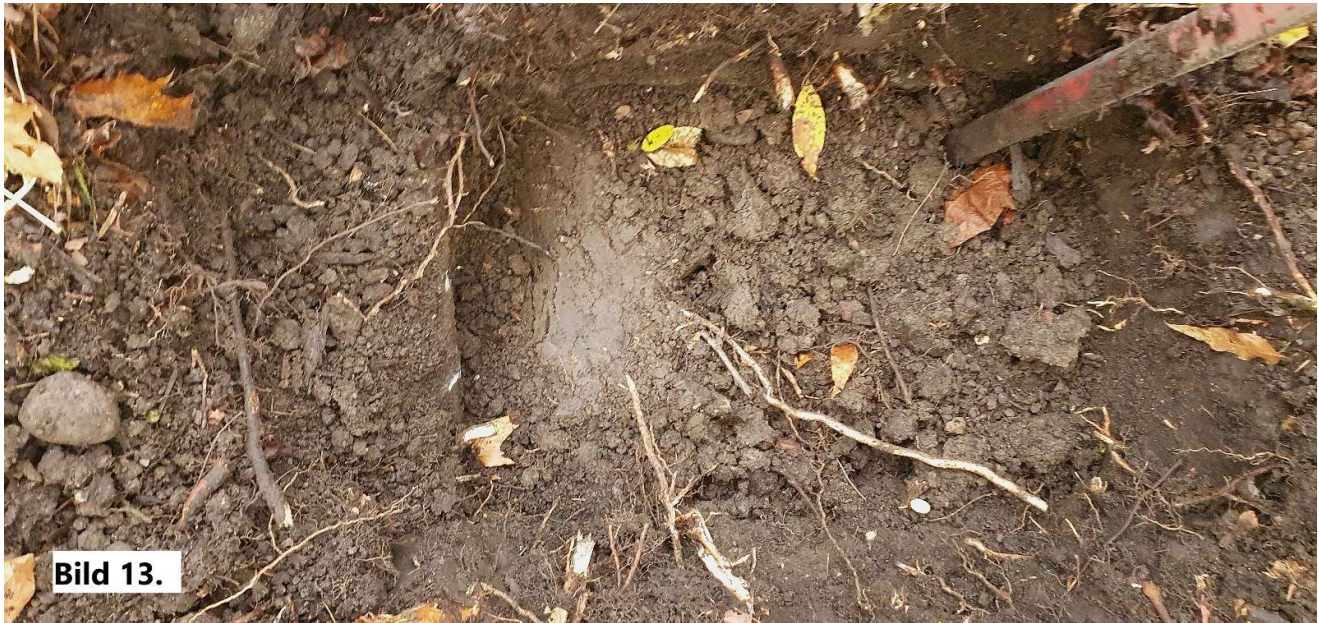
Bild 13. Provgrop mellan punkterna 13 och 16 visade en stor förekomst av lönnrötter. Inga ekrötter påträffades. Markprofilen visar en brunjord med mineraljord längre ner.

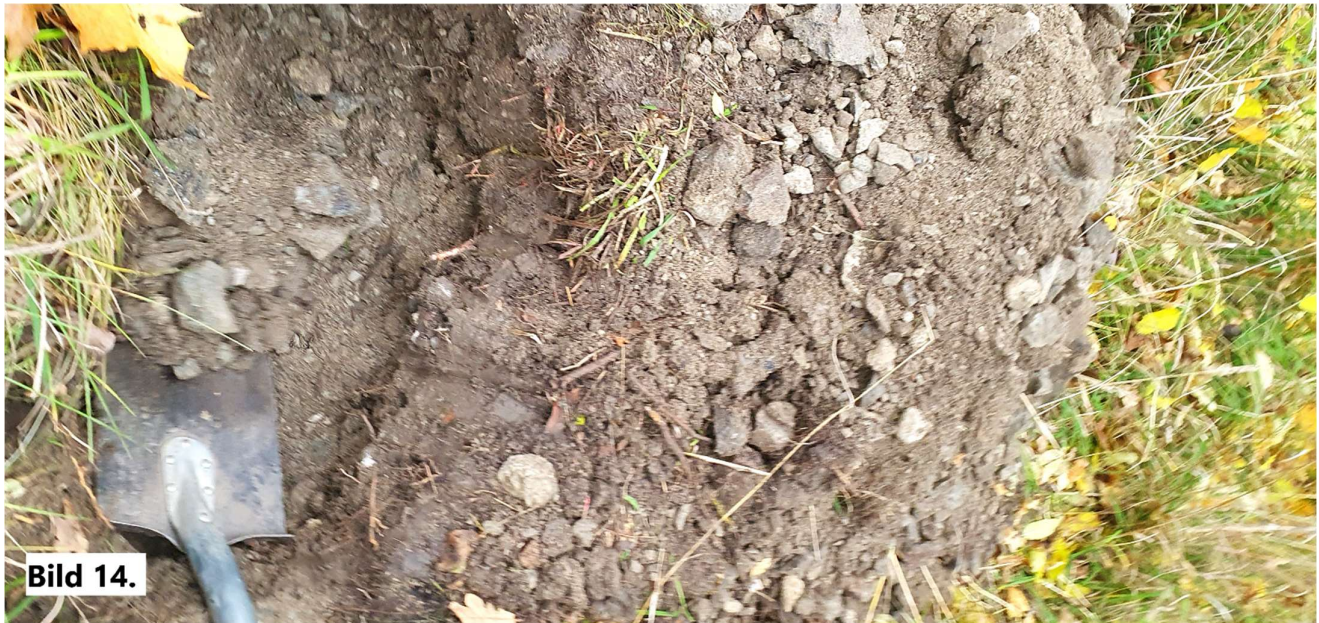
Bild 14. Provgrop på punkt 18. Gamla fyllnadsmassor. Liten förekomst av trädrötter (sälg). Inga ekrötter påträffade.

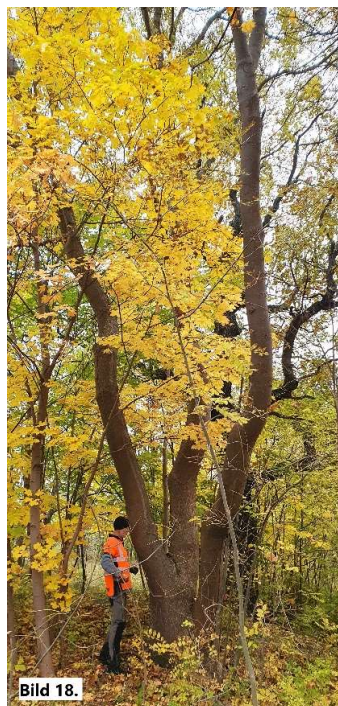
Bild 18. Ask 16.

Risken för andra typer av exploateringsskador på ekmiljön kan förekomma men dessa har inte bedömts inom ramen för denna utredning. Asken, nr 16, bedöms ha en del av sitt rotsystem på exploateringssidan av rotkarteringslinjen och kan komma att ta skada av exploateringen.

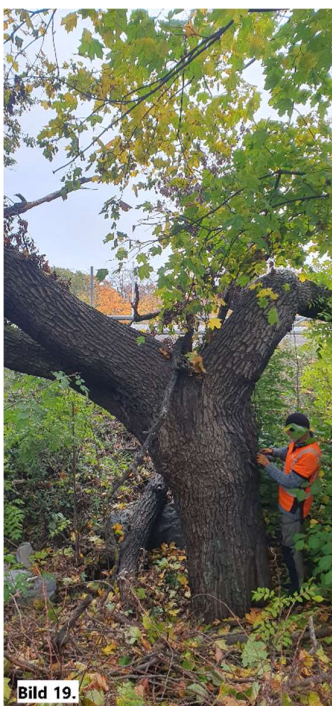
Bild 19. Ek 38.

38	Skogsek <i>Quercus robur</i>	89	God	Måttlig	Måttlig	Förhöjd marknivå. Beskärningsskador mot Essingeleden	Friställning

Flera av ekarna visar tecken på nedsatt vitalitet på grund av detta. En successiv friställning av träden är av största betydelse för att om möjligt revitalisera ek nr 10, 11, 15, 38 och 37.

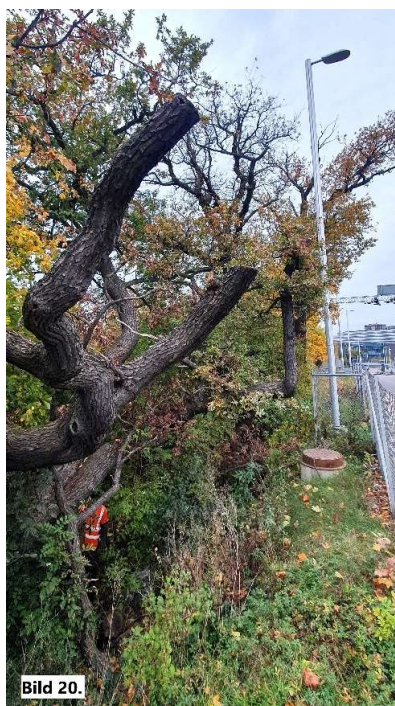
Bild 20. Ek 37 med beskärningsskador mot Essingeleden.

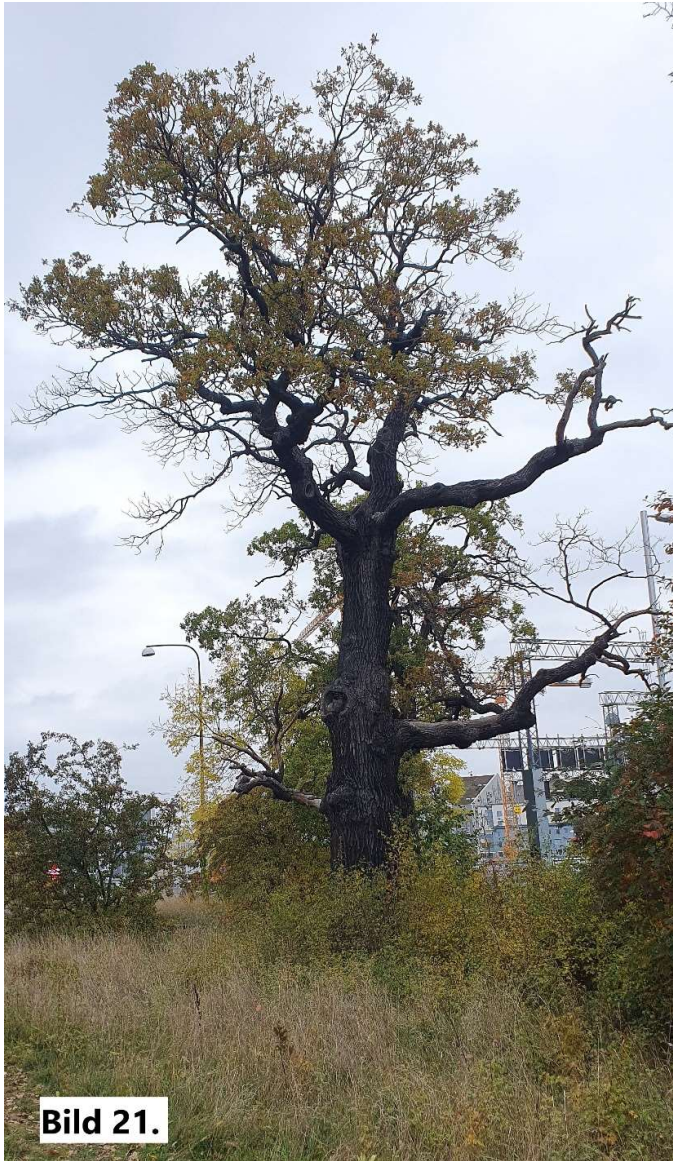
Bild 21. Ek 33.

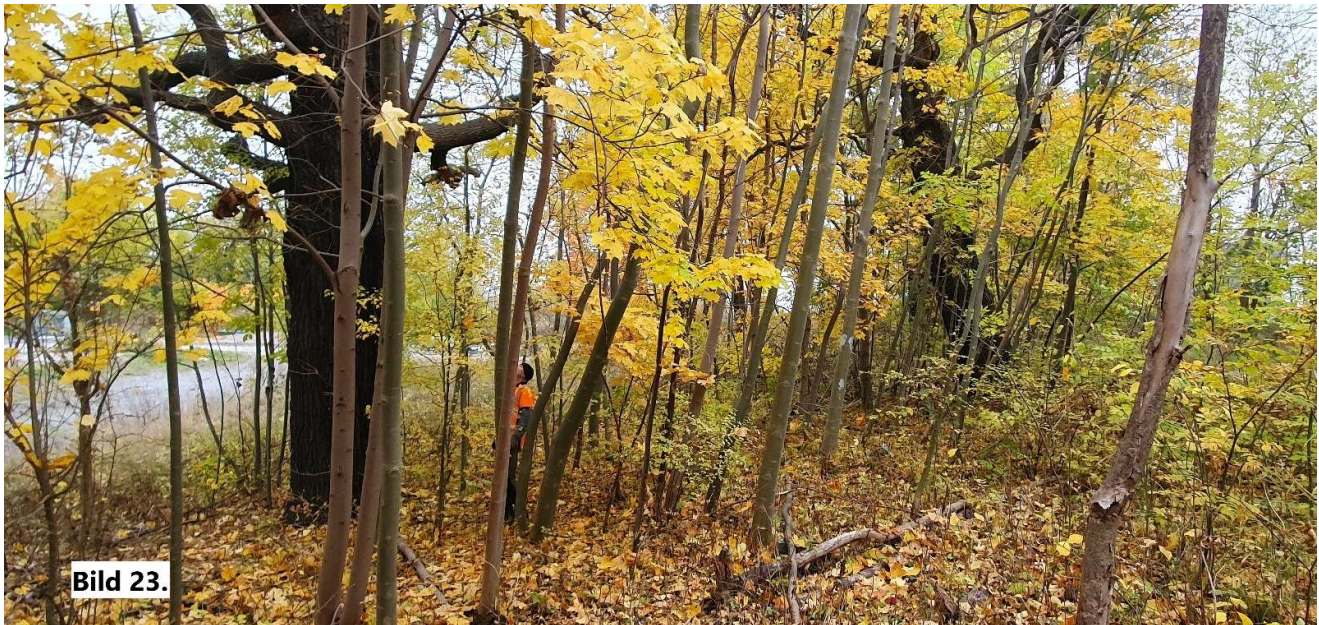
Bild 23. Uppslag av främst lönn beskuggar flera av de ljuskrävande gamla ekarna. På bilden ek 11 och 15.

I nuläget bedömer vi att det största hotet mot de tio gamla ekarna är beskuggning från omkringliggande träd.
