ORDONNANSEN 6 Värtavägen 53, Stockholm

UTLÅTANDE OM MILJÖLASTER

Ordonnansen 6 (2014-05-07)

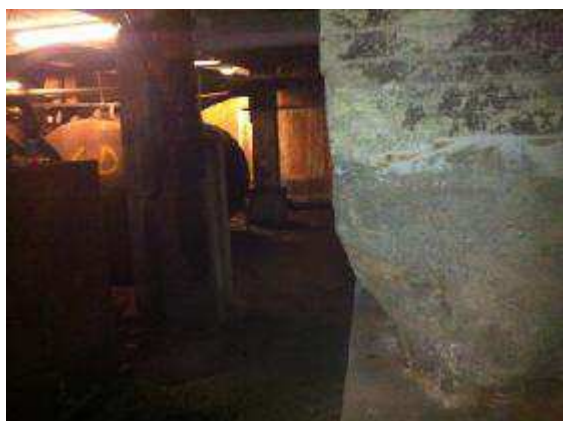
Byggnaden på Ordonnansen 6 är byggd på berg med minimalt med fyllning under, bilaga 1. Byggnaden upptar i stort sett hela fastighetens utbredning. Befintliga bensin- och dieseltankar till bensinstationen är placerade inne i byggnaden i ett rum där berget går i dagen, bild 1. Verksamheten bensinstation besiktades för förnyat drifttillstånd 2013. Bottenplattan är på sina ställen kontaminerad av petroleumprodukter med en karakteristisk stark doft, bild 2. Man kan med stor sannolikhet anta att det förekommer petroleumprodukter i någon omfattning i den "minimala" fyllningen under bygganden.

Bild 1. Berg i dagen i rum med cisterner

I samband med planerade arbeten med att ta bort bottenplattan och frilägga berget för sprängning rekommenderas att bergytan kartläggs på förekomst av spricksystem och eventuella indikationer på petroleumföroreningar i sprickor dokumenteras och vid behov provtas. Kontroll bör även ske kontinuerligt efterhand som sprängarbetena genomförs.

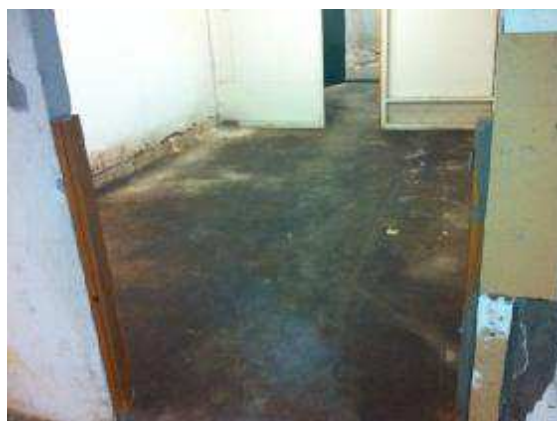
Bild 2. Petroleumkontaminering av betongplatta.
