PM Bergutredning Fleminggatan 18

Kund: AREIM fastigheter AB

Rapport 200142:1
2015-05-11

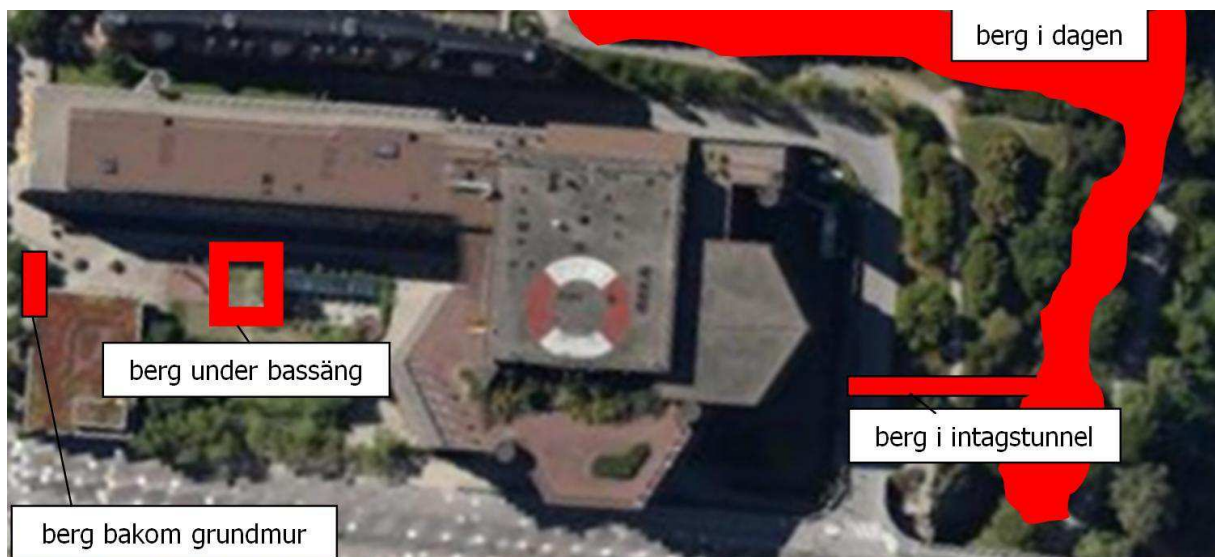
Figur 6: Karterad bergyta under eller invid huset. Lägen är ungefärlig.

Karterat berg har redovisats i figur 6. Vi har konstaterat att bra berg förekommer invid området där påbyggnaden planeras men vi har inga bevis i läget där lastökningen planeras. Det rekommenderas att undersökningen av berggrunden sker i 3-4 platser i detaljprojekteringsskedet med ett kortare kärnborrprov (3-5 m) som provtrycks till brott på laboratorium.

Vår samlade bedömning är att bergpåkänningen kan ökas till 5-10 MPa på grund av förekomst av bra, ovittrat berg och relativt få stora sprickzoner. Den närmaste stora svaghetszon går i Klara sjö minst 60 m bort från närmaste husdel och bedöms inte påverka de nya lastförutsättningarna.

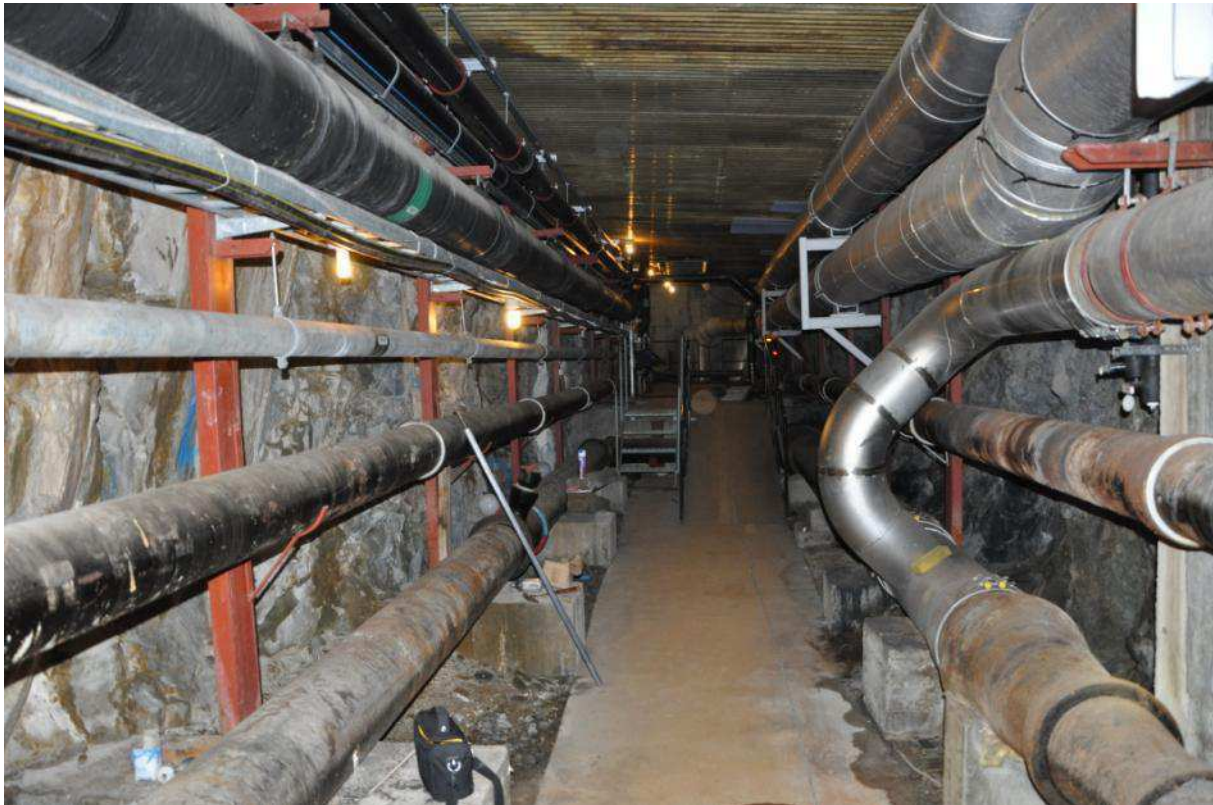
Figur 7: Bild tagen i bergtunnel mellan husets grund och Klara kanal för intag av vatten. Vid bomknackning upptäcktes flera bompartier på grund av sprickor som går parallella med tunnelriktningen.

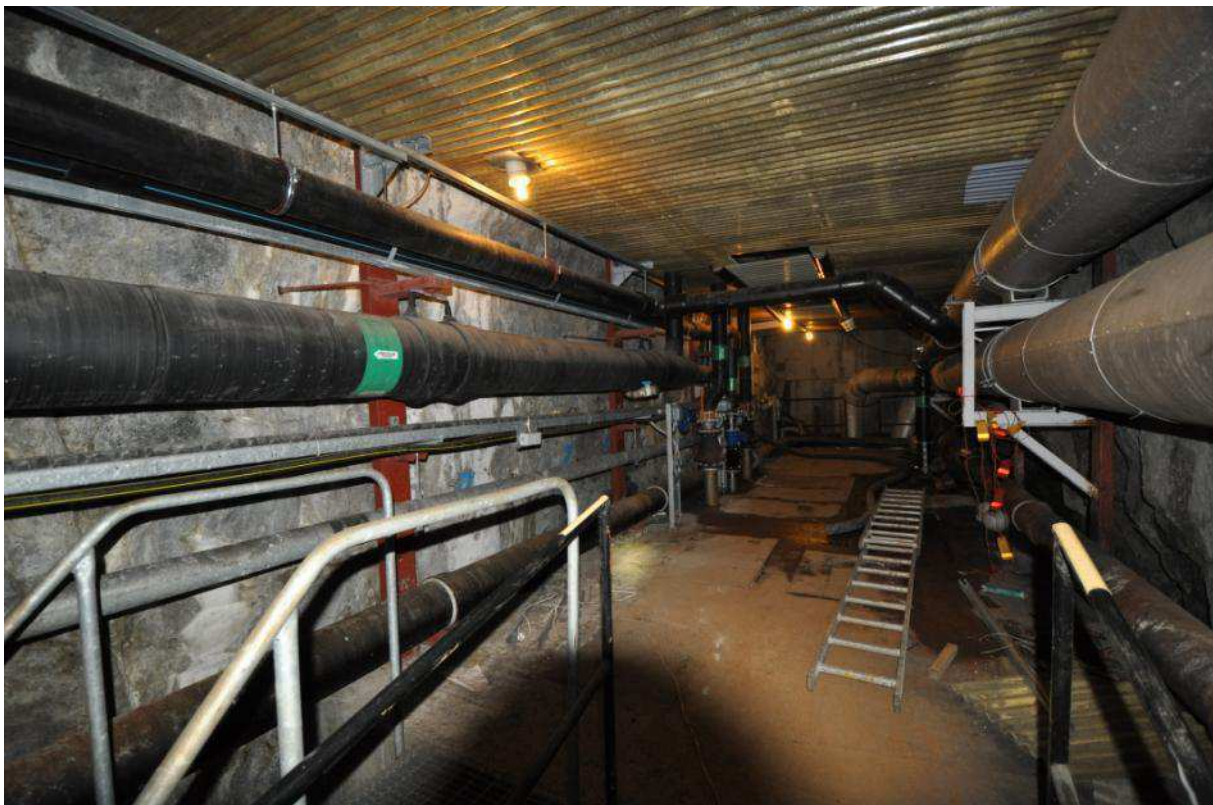
Figur 8: Bild tagen i bergtunnel mellan husets grund och Klara kanal för intag av vatten. Intrång av vatten förekommer.

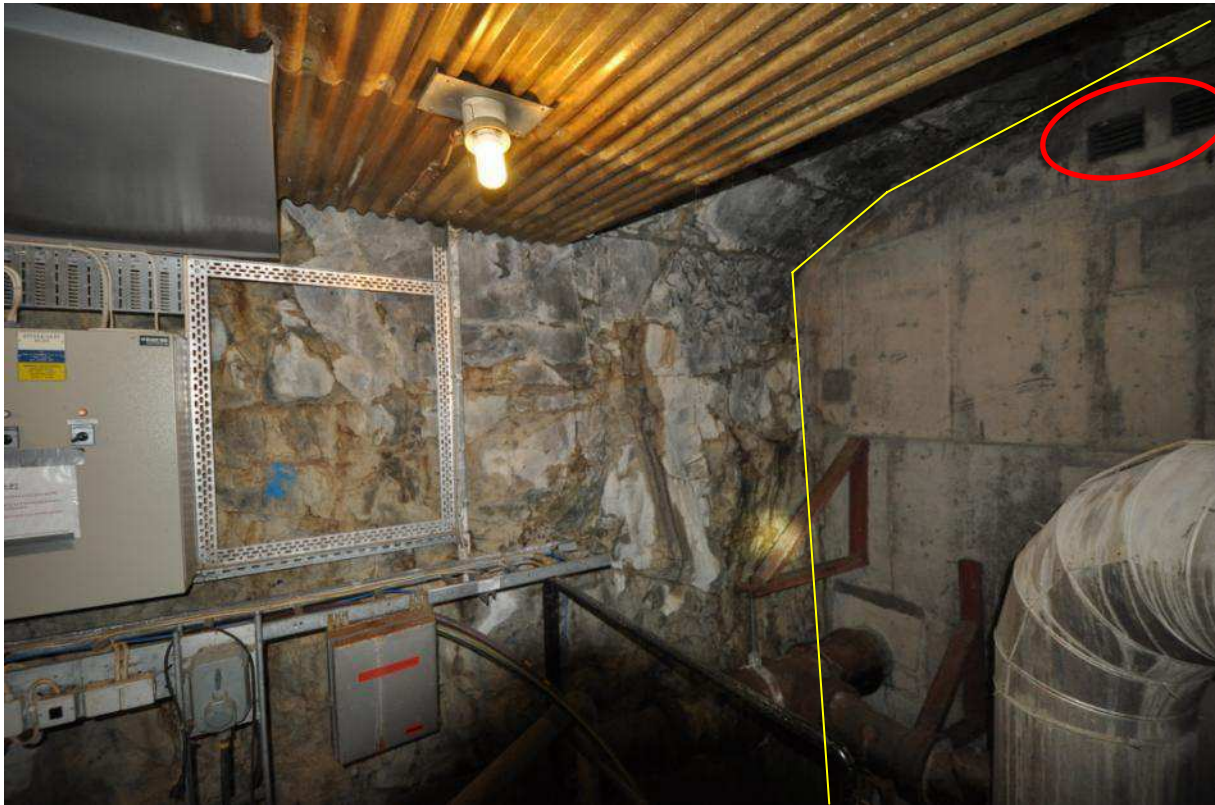
Figur 9: Bild tagen i bergtunnel mellan husets grund och Klara kanal för intag av vatten. Sämre bergkvalitet närmast tunnelpåslag klara sjö. Betongväggen motsvarar påslag i Figur 10. Röda cirkeln motsvarar ventilationsgaller på foton av både in- och utsidan av tunneln.

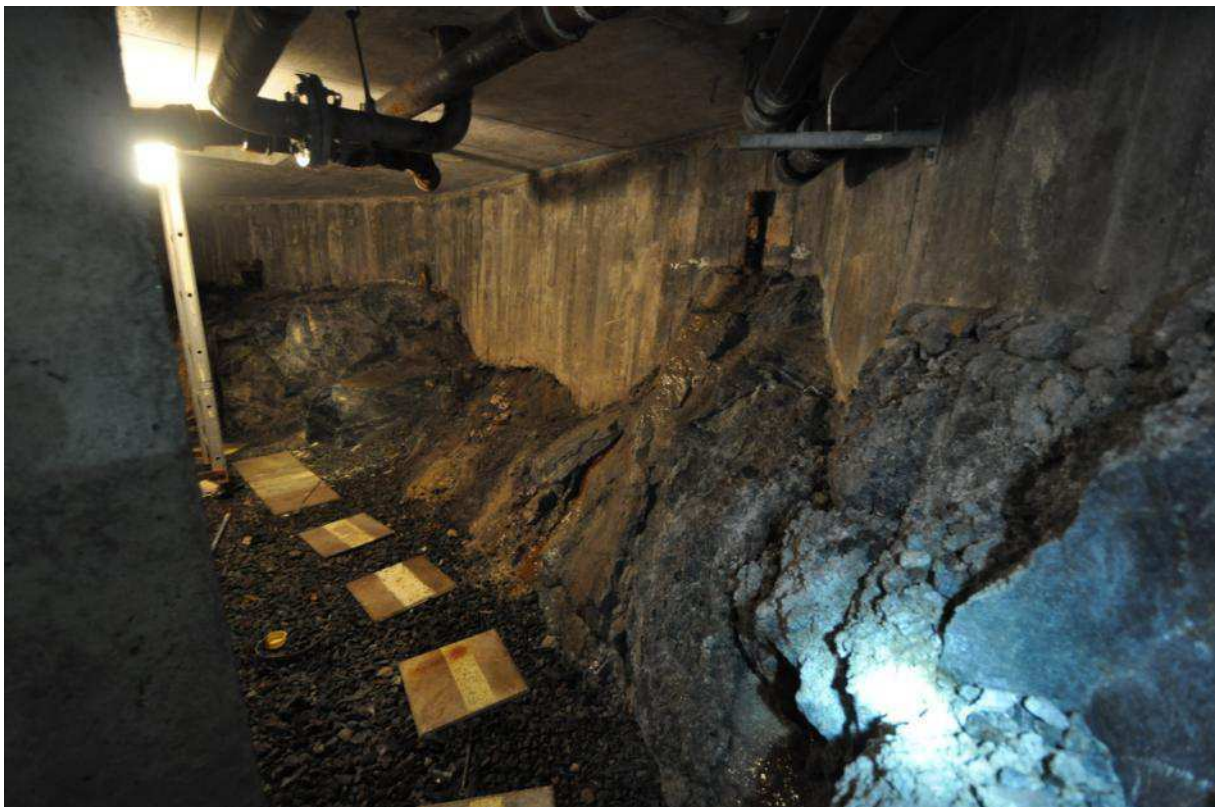
Figur 11: Bild tagen under bassängområdet. Strykning sprickor i berget mellan 010-25 och generellt brant orientering.

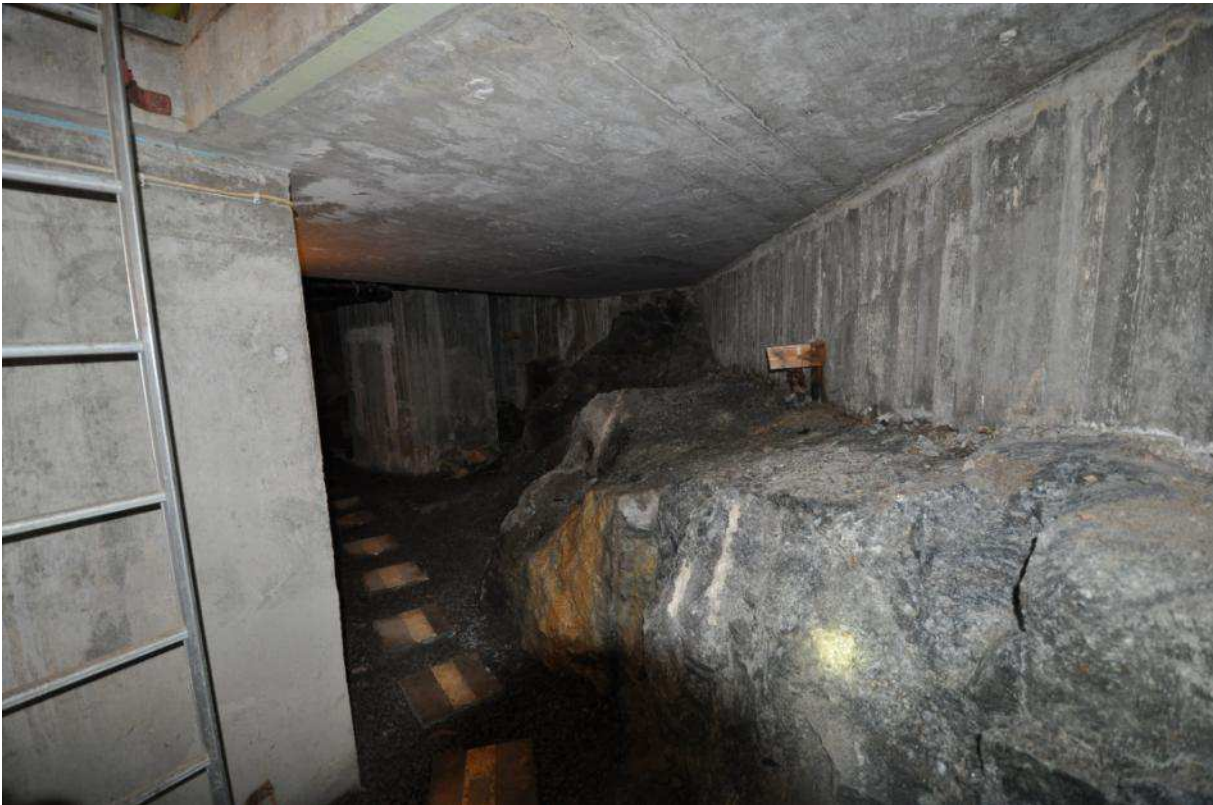
Figur 12: Grundvatten som trängs in i husgrunden tas om hand i detta område med pumpgrop.

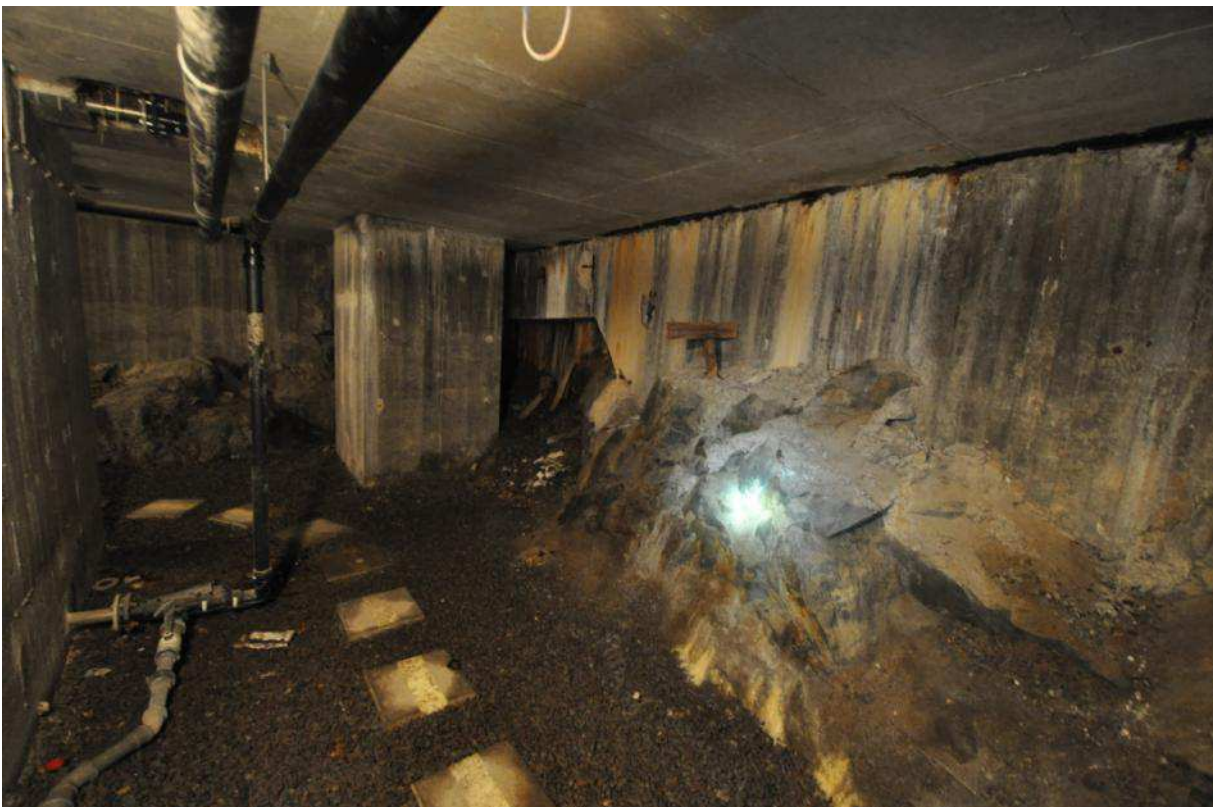
Figur 13: Bra bergkvalitet under gamla betongformar. Tät anslutning mellan betong och berg.

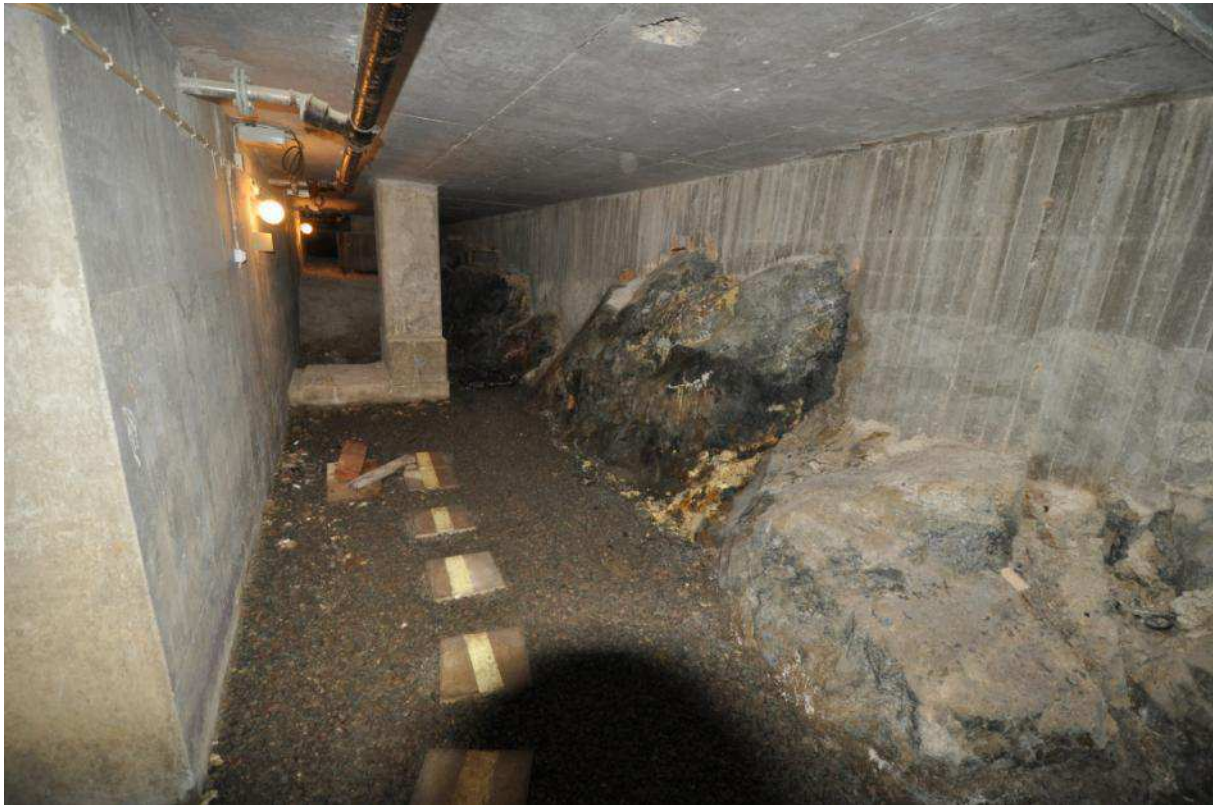
Figur 14: Berget har inte sprängts skonsamt och den slutliga schaktbotten är ojämn. Detta beror sannolikt mer på schaktmotod än bergets kvalitet.

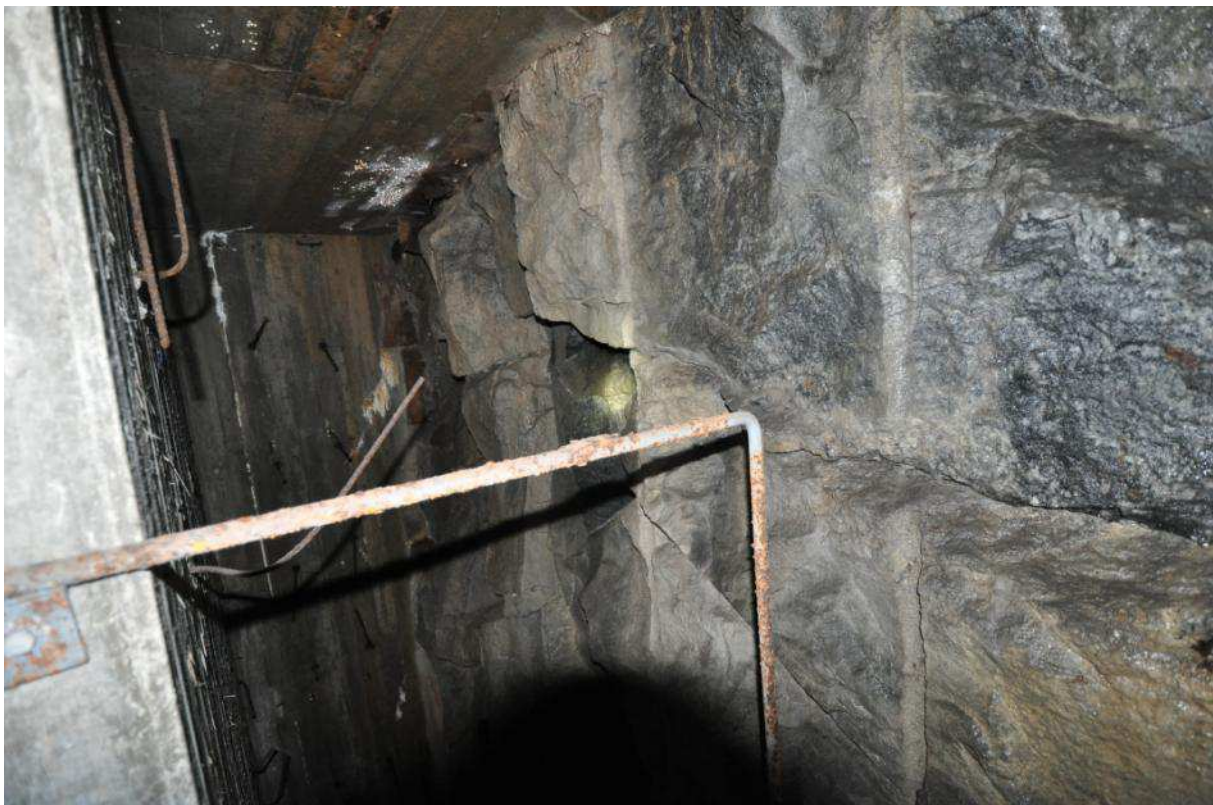
Figur 15: Bild tagen i bergschakt mellan grundmur och bergkontur. Skonsam sprängning har utförts med minimala skadezonutbredning. Få sprickor synliga och bra bergkvalitet.

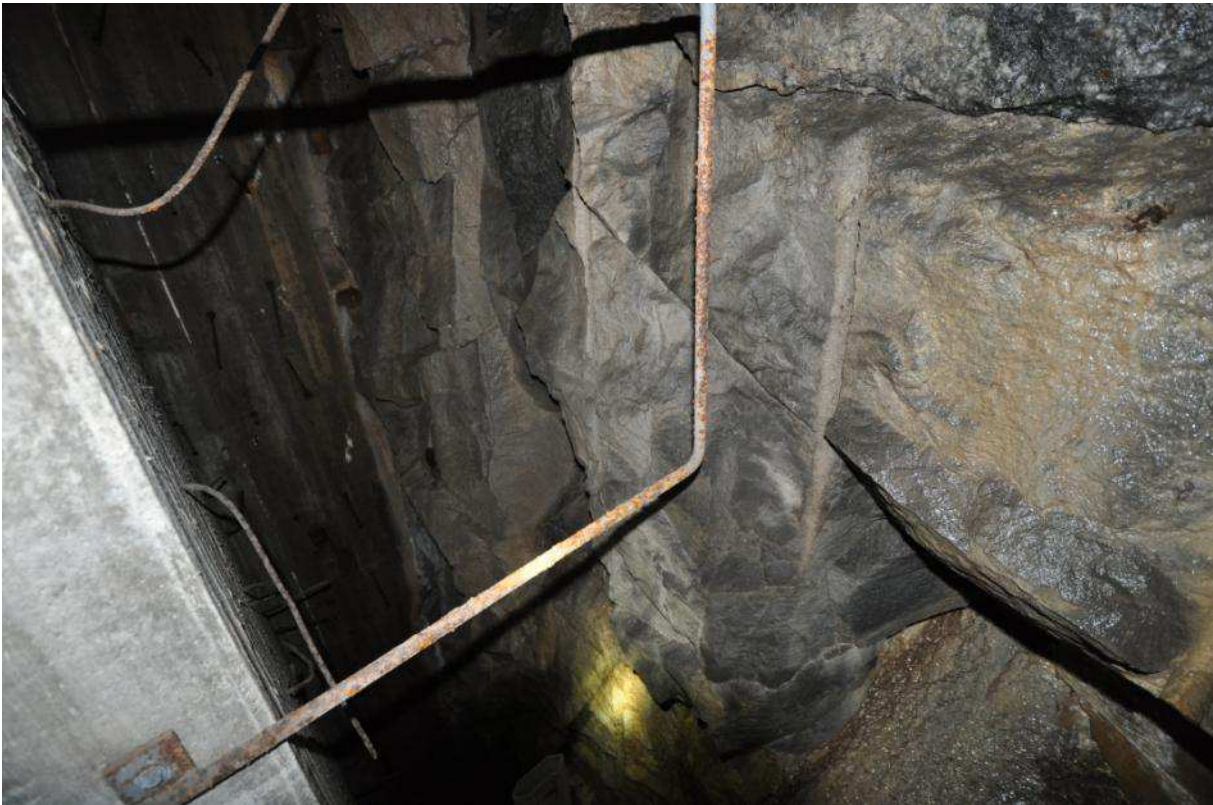
Figur 16: Grundvattnet tränger in i de få sprickor som fanns i denna del av bergschakten.

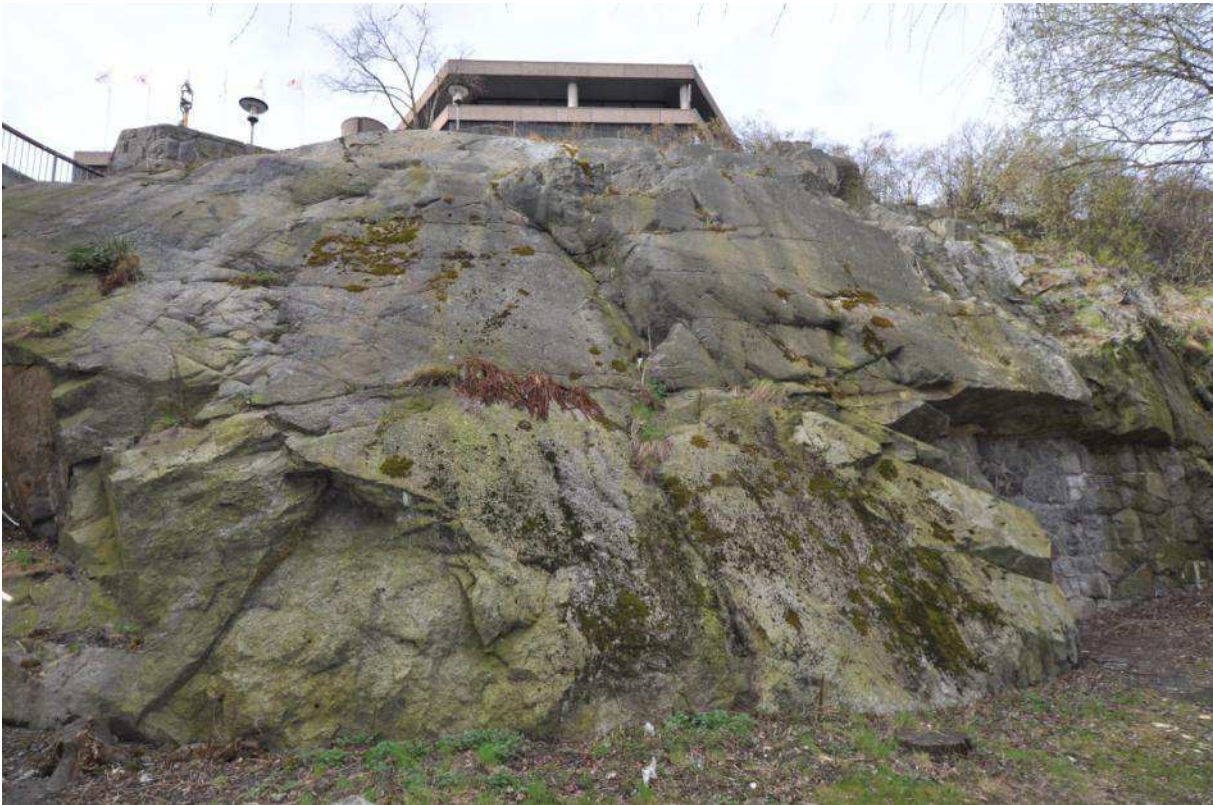
Figur 18: Bild tagen mellan bron och tunneln. Generellt bra bergkvalitet.

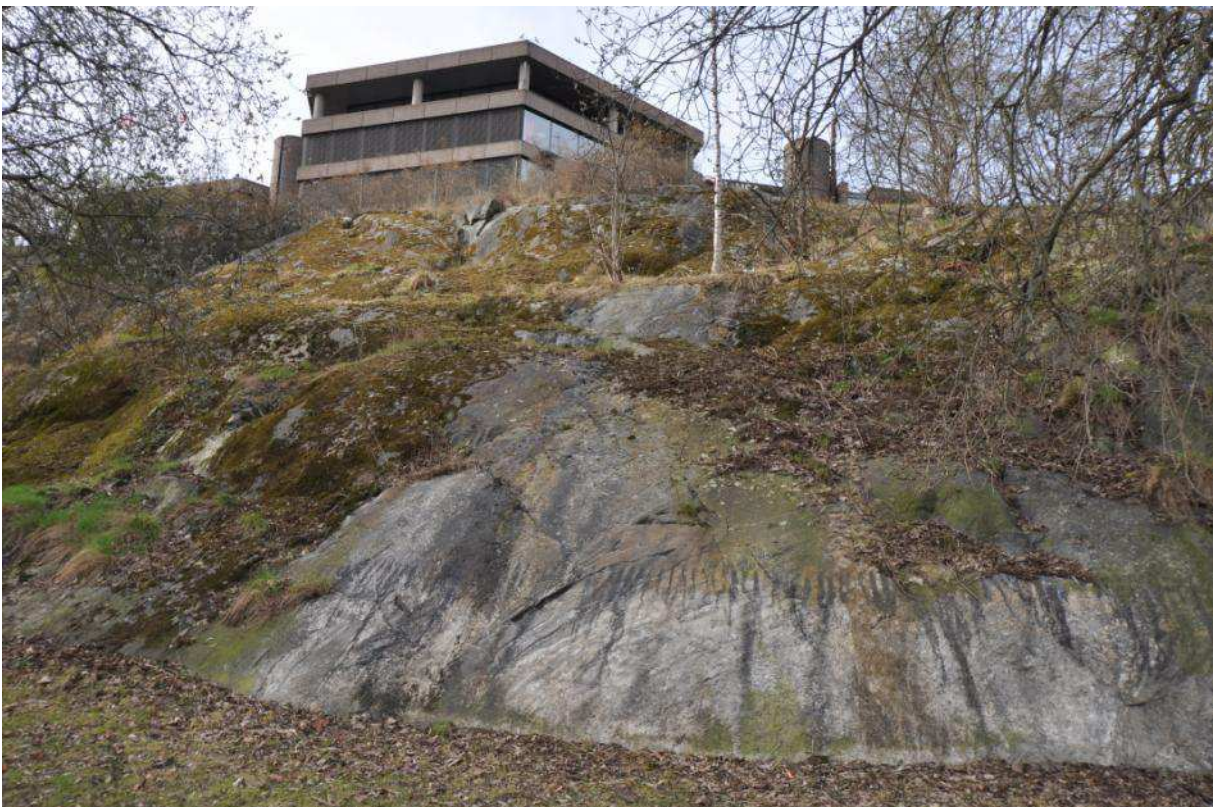
Figur 19: Bild tagen nordväster om huset. Inga observationer på skjuvzoner eller större förkastningssprickor som kan orsaka glidning av huset när bergpåkänningen ökar vid påbyggnad.

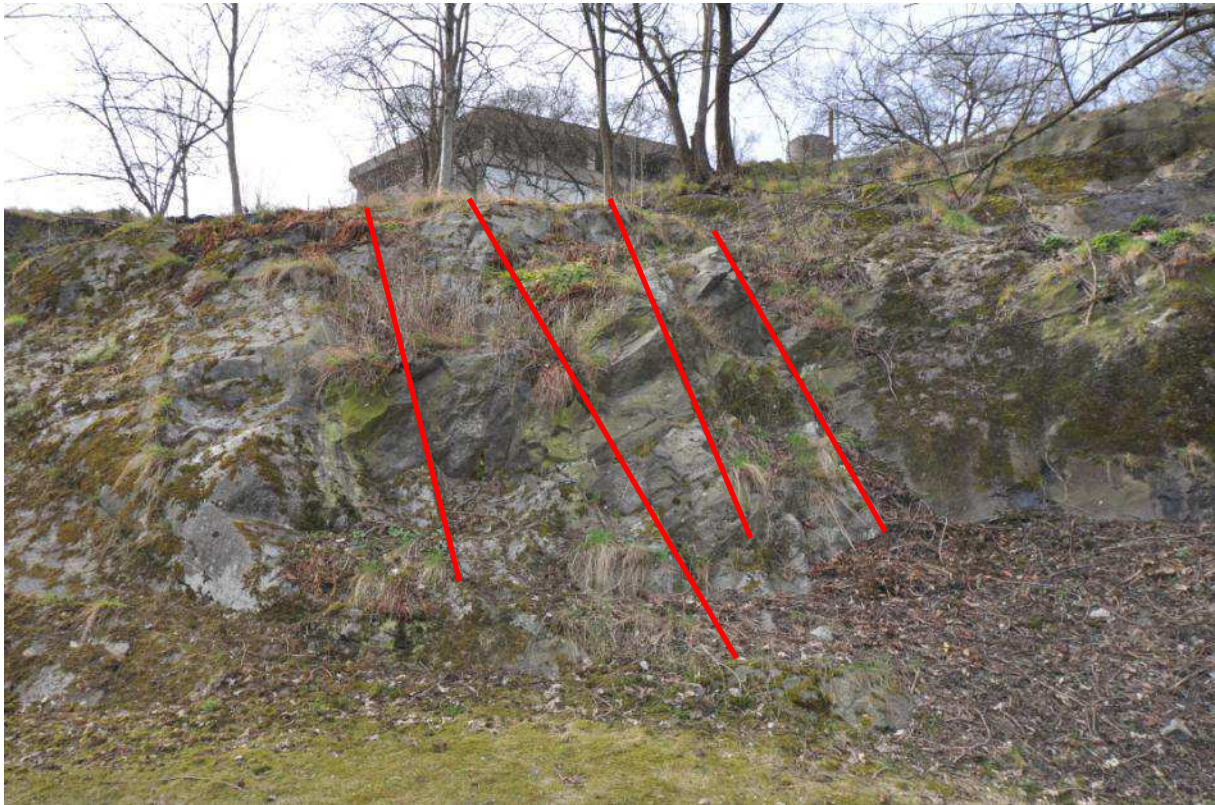
Figur 20: De dominerande sprickorienteringar i berghällen kring huset är brantstående.

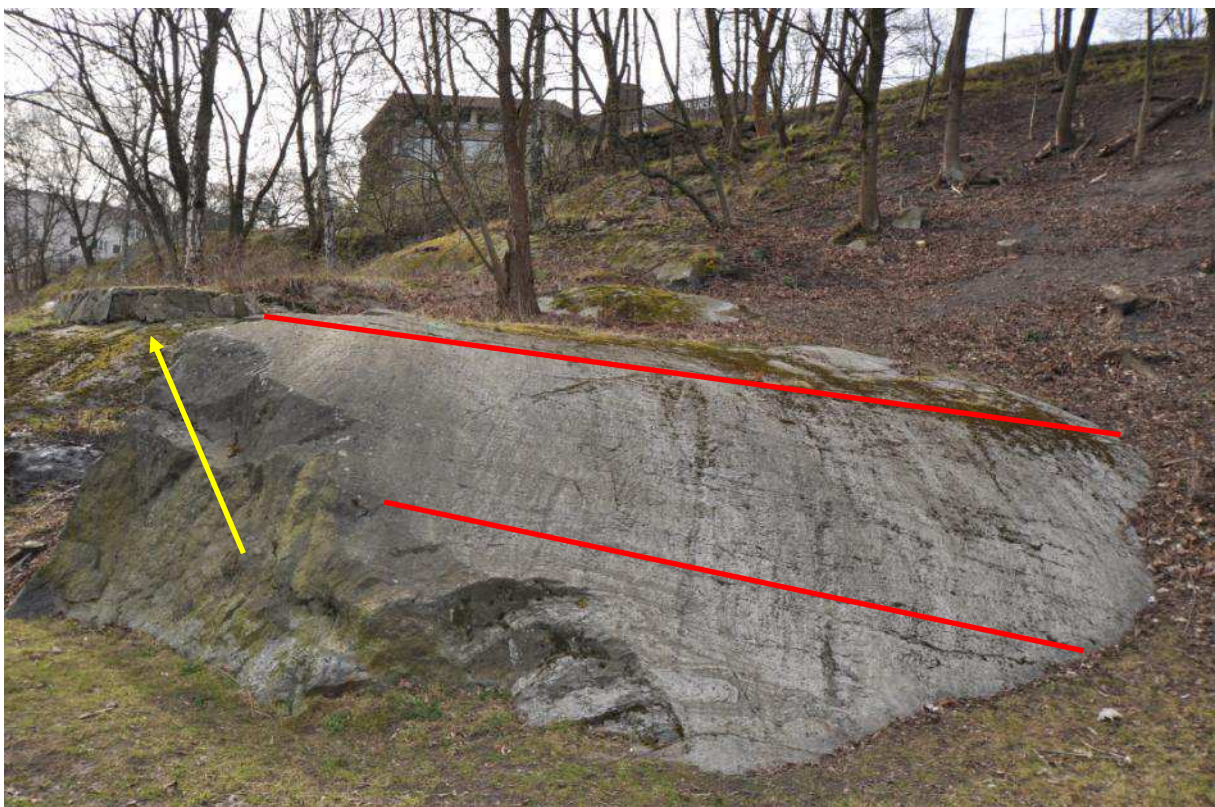
Figur 21: Gnejsigheten syns som band på denna berghäll. Till vänster (gul pil) har berget spruckit och en så kallad bankningsplan har skapats.

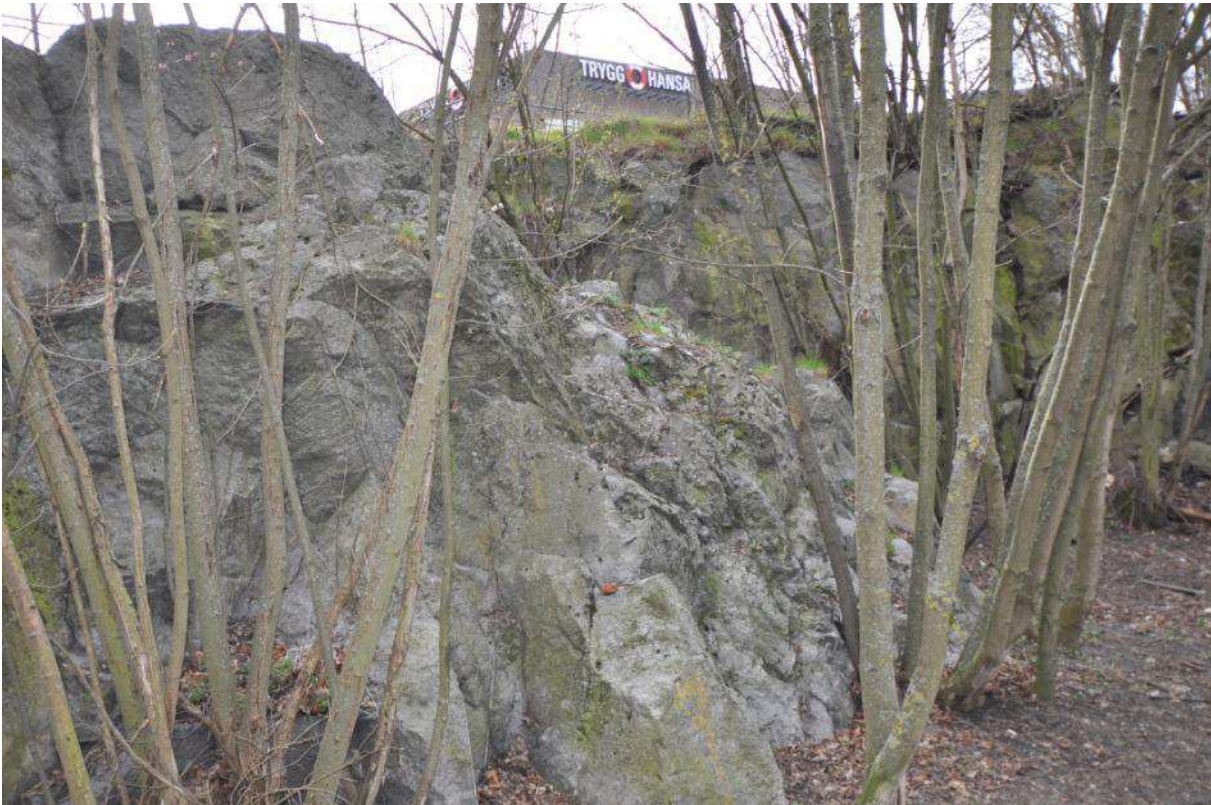
Figur 22: Berget kring huset har tidigare sprängts, sannolikt för bostadsbyggandet när Kungsholmen utvecklades.

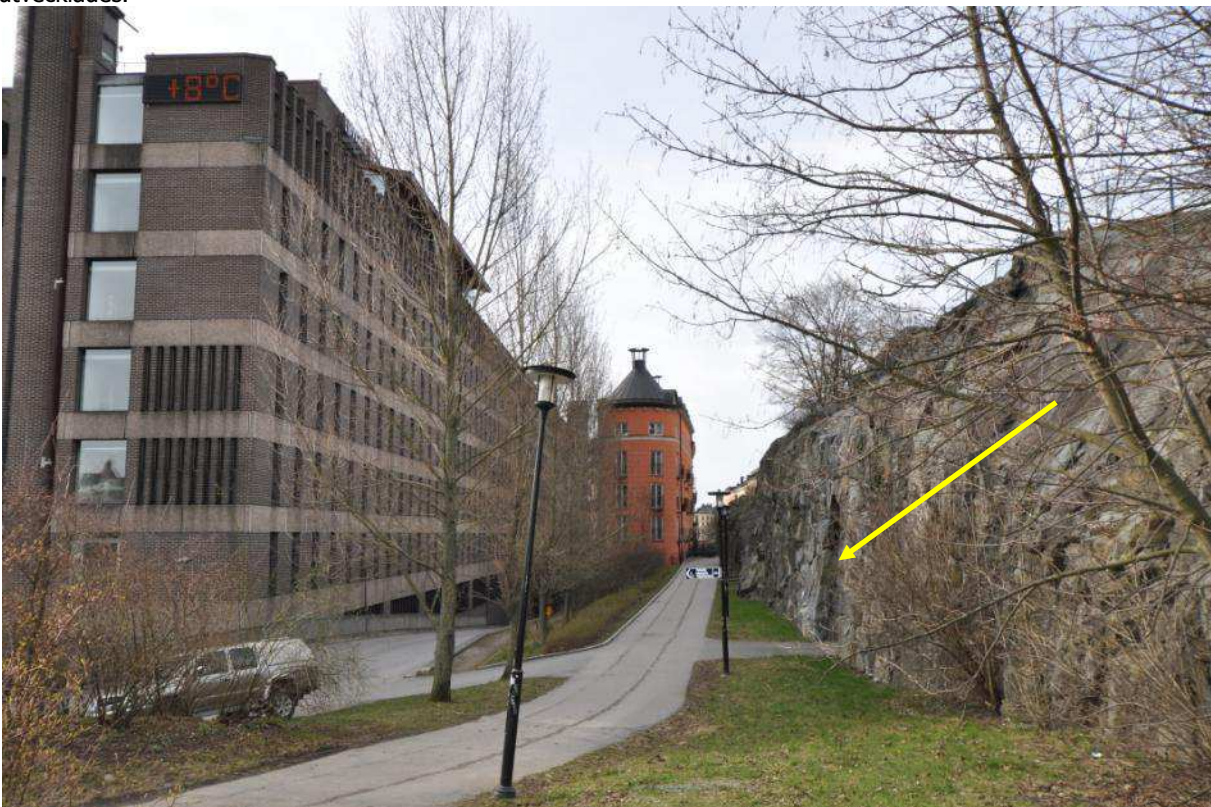
Figur 23: Bergskärning bredvid fastigheten. Det finns ett bergrum eller tunnel vid gula pilen, oklart vart den leder.

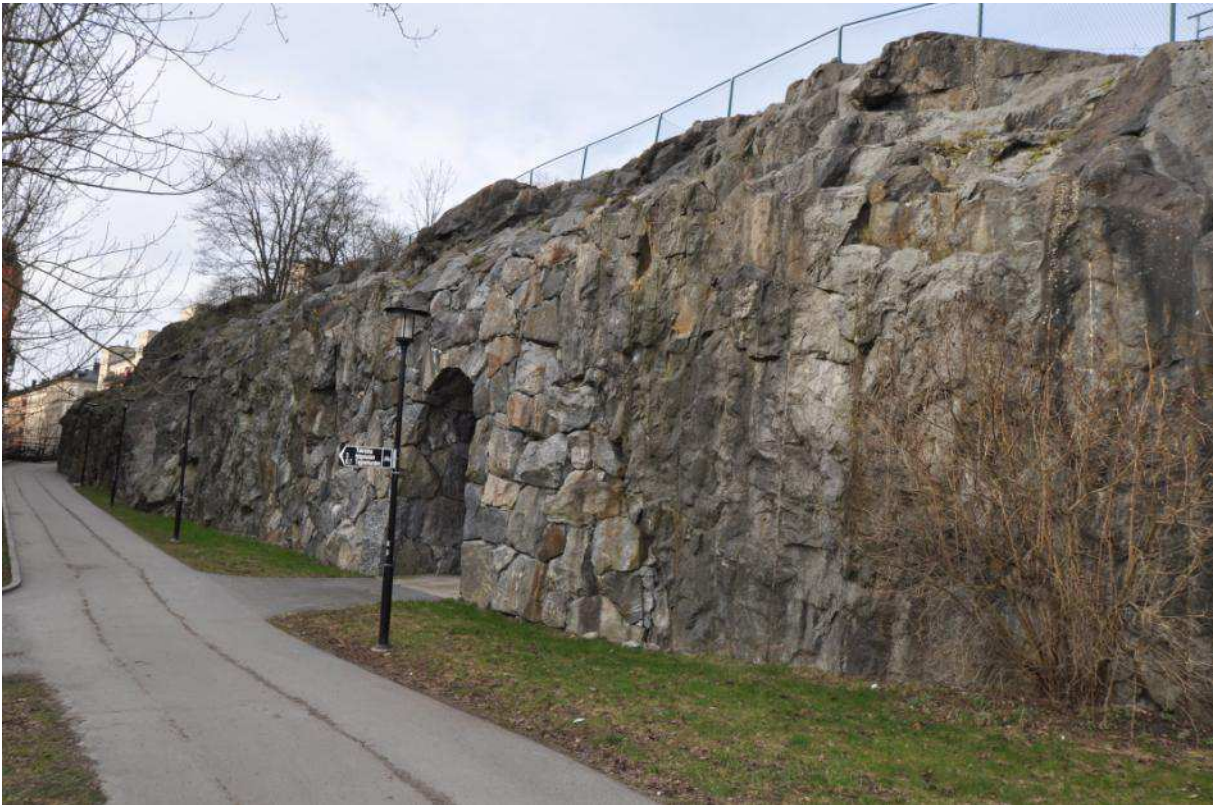
Figur 24: Generellt bra bergkvalitet i bergskärningen.
