Kv. Nebulosan

UPPDRAGSNUMMER 3740071000

PROVTAGNING AV INOMHUSLUFT INOM KV. NEBULOSAN

2016-11-21

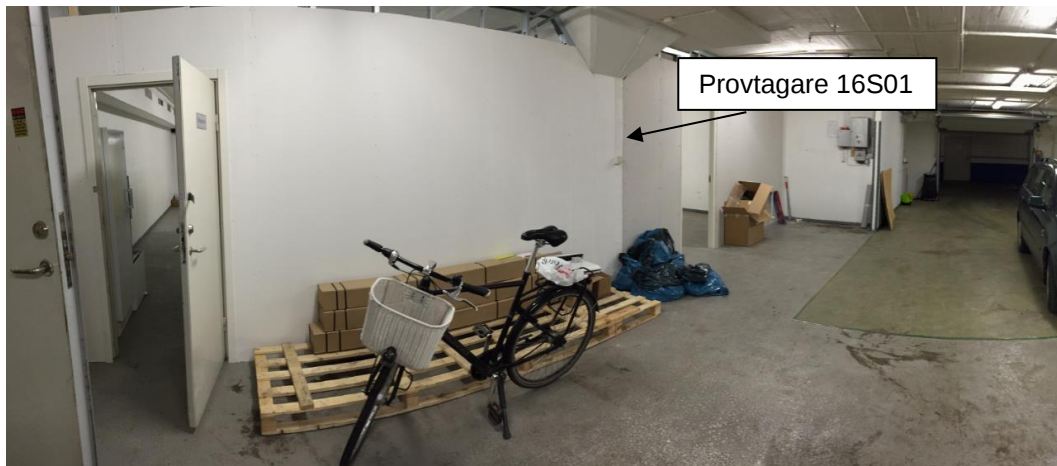
Figur 2. Provtagare 16S01 placerades i ett utrymme som idag mest används som förråd.

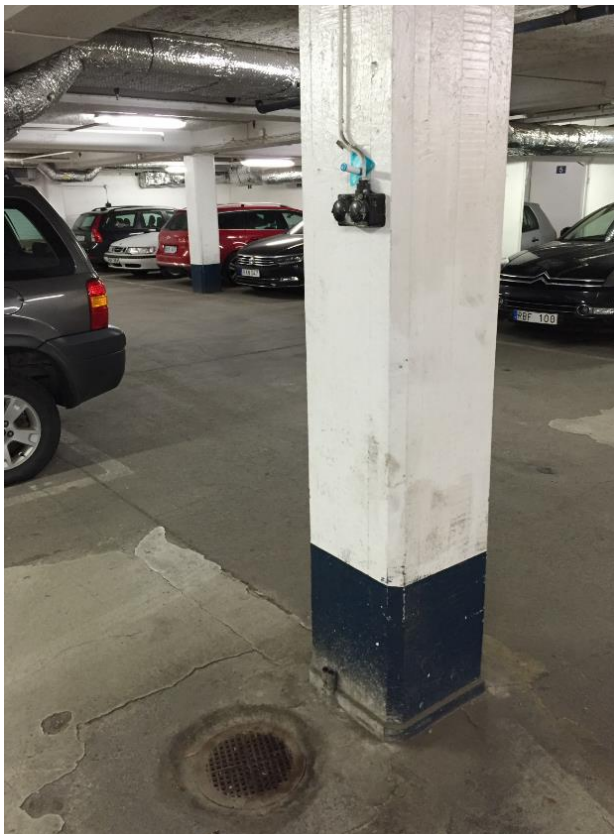
Figur 3. Provtagare 16S02 placerades i utrymmet som idag används som garage.
