PM Bergteknik

Kv. Odde
Stockholms stad

Uppdragsnamn
Kv. Odde
Stockholms stad
Kv. Odde – Bergteknisk undersökning

Datum
2017-09-29

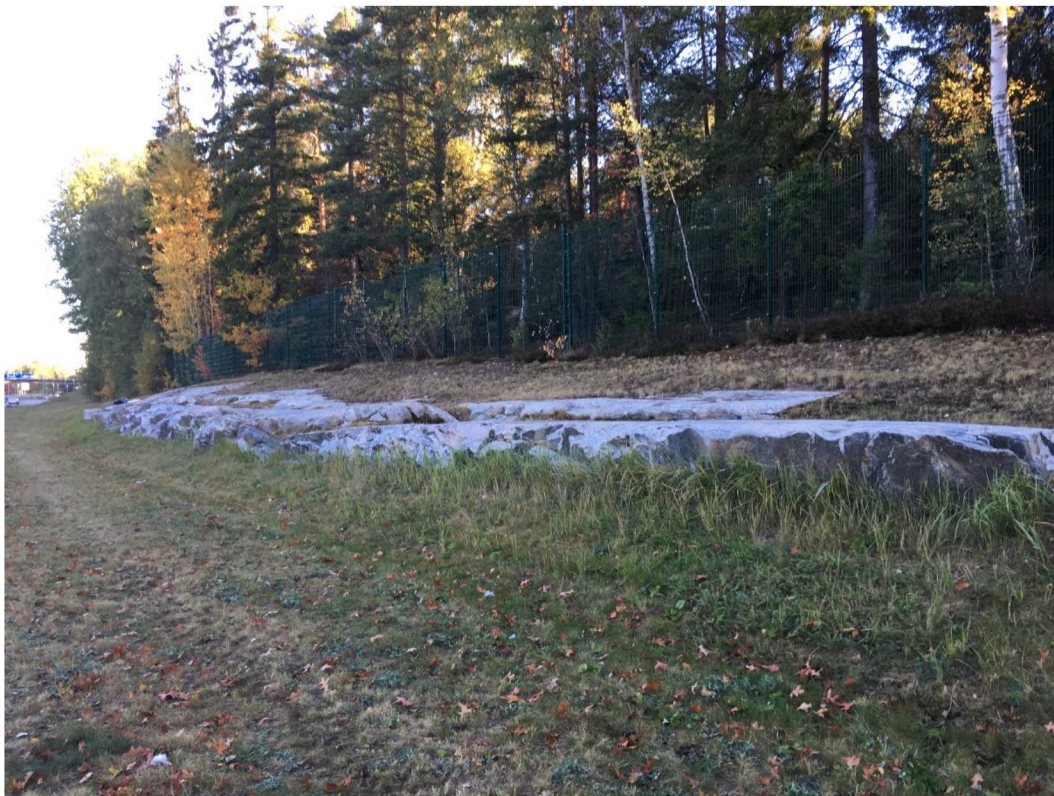
Bergskärning SK01 (Figur 3), den södra bergskärningen av tre längs Hanstavägen, består av en flack, naturlig bergöveryta som är cirka 45 m lång och upp till 4 m bred. Bergskärningen är NV-SO-ligt orienterad och den västra sidan utgörs av en knapp meter hög sprängd bergskärning.

Figur 3: Översikt av SK01. Hanstavägen löper till vänster i bild. Bilden är tagen mot norr.

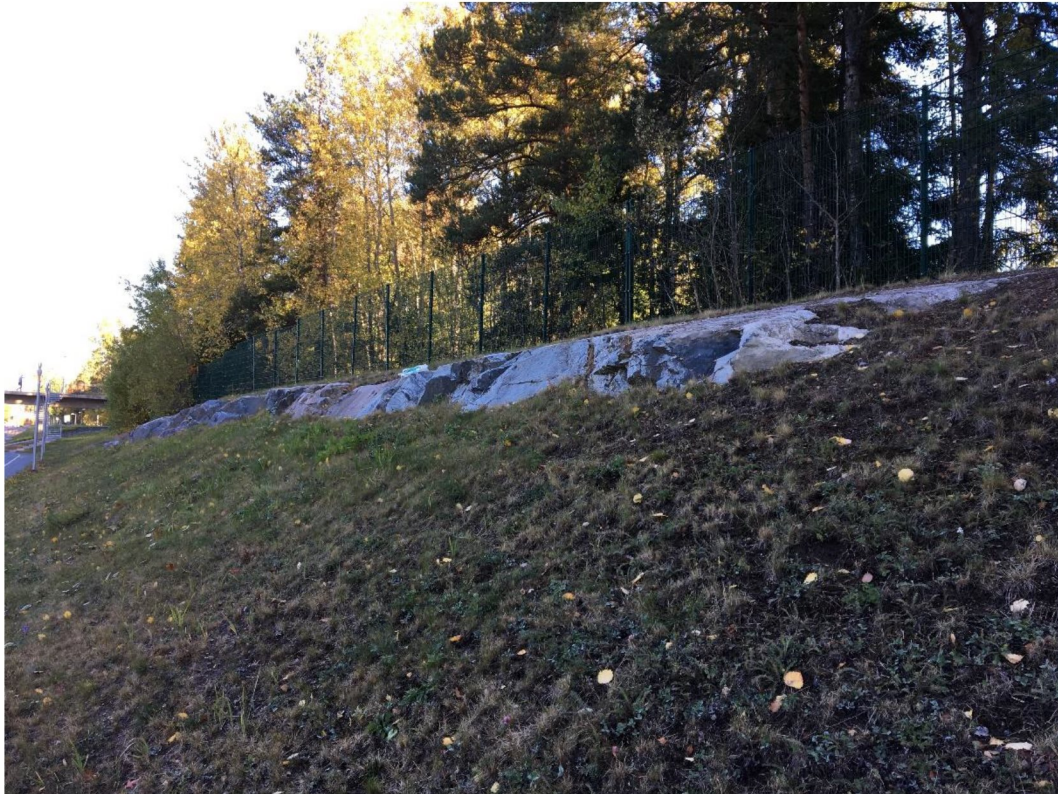
Bergskärning SK02, den mittersta av tre bergskärningar längs Hanstavägen, består av en flack, naturlig bergöveryta som är cirka 40 m lång och upp till 1 m bred. Bergskärningen är NV-SO-ligt orienterad och den västra sidan utgörs av en knapp meter hög sprängd bergskärning (Figur 4).

Figur 4: Översikt av SK02. Hanstavägen löper till vänster i bild. Bilden är tagen mot norr.

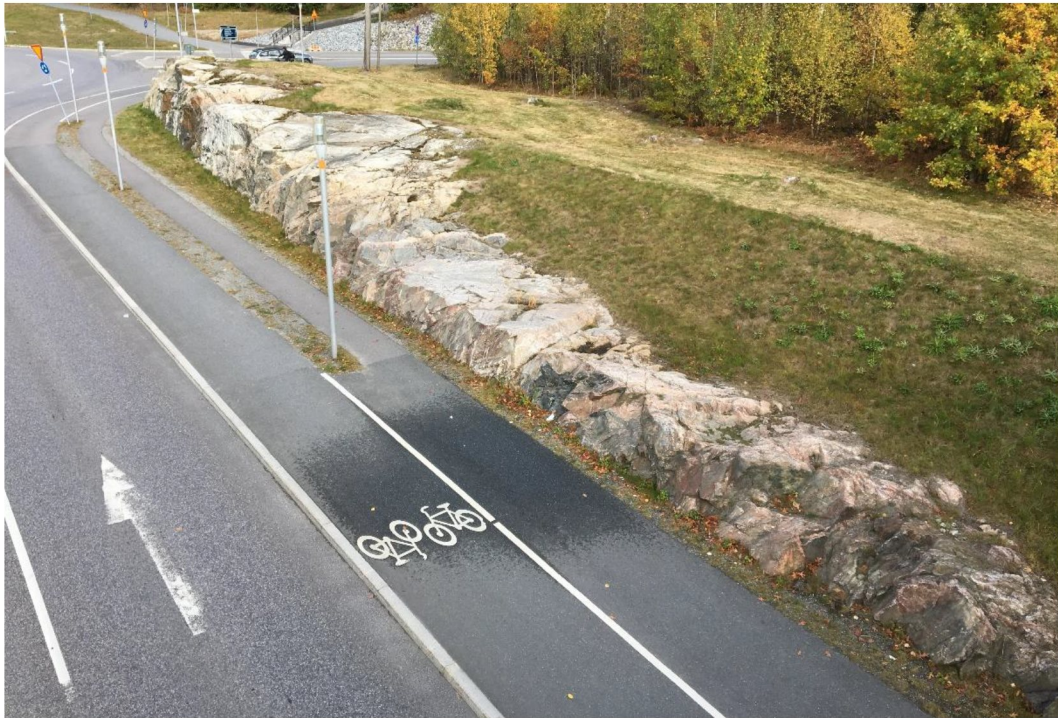
Bergskärning SK03, den norra av tre bergskärningar längs Hanstavägen med en kortare del in mot Lagtingsgatan (Figur 5), består av en flack, naturlig bergöveryta som är cirka 50 m lång och upp till 5 m bred. Bergskärningen är NV-SO-ligt orienterad och den västra sidan utgörs av cirka 3 meter hög sprängd bergskärning. Borrhålsdiametern för tidigare sprängarbeten uppskattas till 55 mm och hålavstånd (c/c-avstånd) till cirka 0,3 m.

Figur 5: Översikt av SK03. Hanstavägen löper till vänster i bild. Bilden är tagen mot norr.

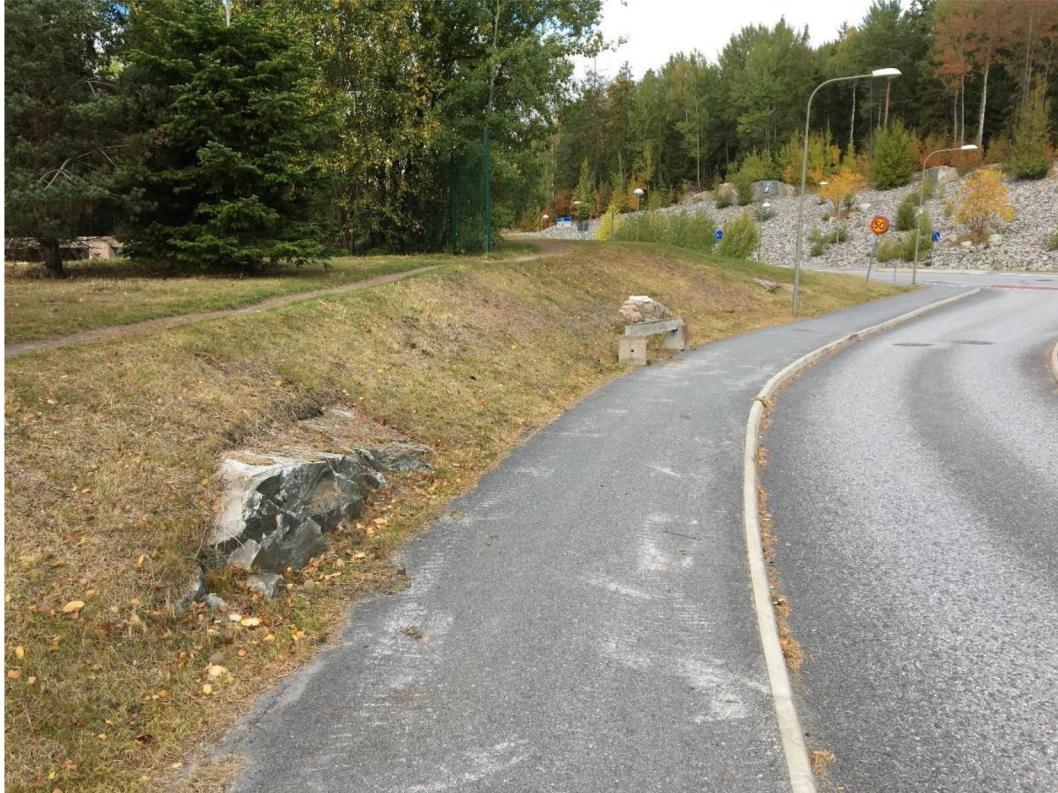
Bergskärning SK04 (Figur 6) består av tre mindre skärningar, cirka 1,5 m långa samt 0,5 m höga. Dessa går ungefärligt N-S-ligt till NV-SO-ligt längs infartsväg till parkeringsplats från Lagtingsgatan.

Figur 6: Översikt av SK04. Infartsväg från Lagtingsvägen till parkeringsplatsen löper till höger i bild. Bilden är tagen mot norr.

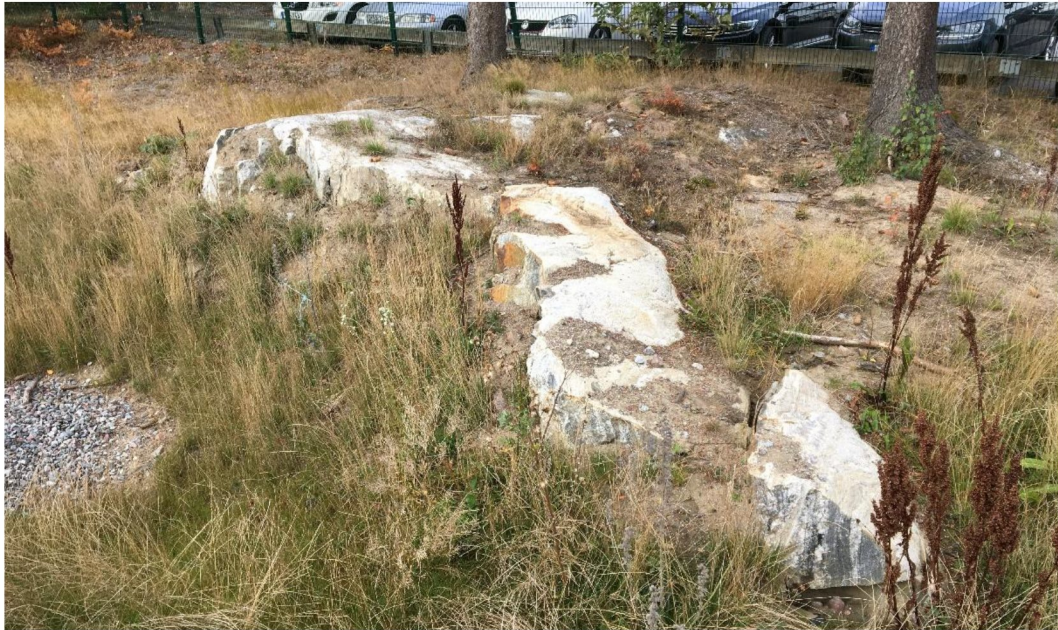
Bergskärning SK05 (Figur 7) är cirka 5 m lång och 0,5 m hög med en cirka 0,5 m bred överyta. Bergskärningen går ungefärligt NO-SV-ligt längs med gc-väg från bron över Hanstavägen, samt söder om staketet mot parkeringsplatsen inom området.

Figur 7: Översikt av SK05, bild mot norr från gc-väg.

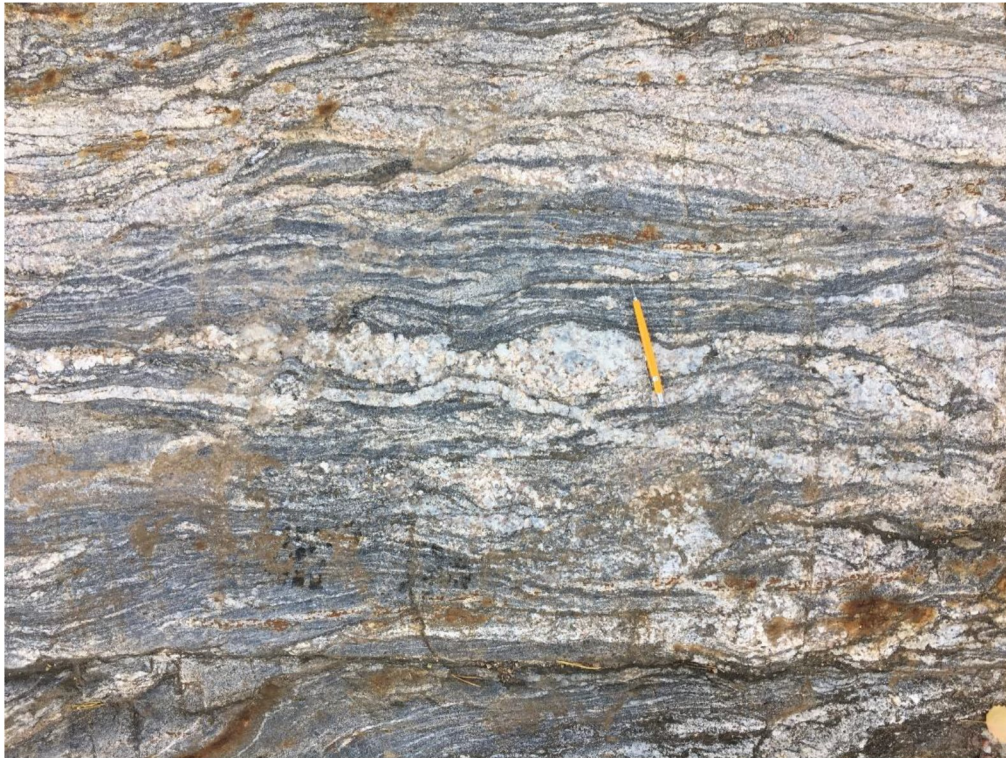
Det undersökta berget inom aktuellt område består i huvudsak av en grå till ljusgrå sedimentådergnejs (Figur 8) med en tydlig men undulerande förskiffring/bandning orienterad cirka 330/80. Längs respektive bergskärning förändras förskiffringens orientering (strykning) med upp till 60°.

Figur 8: Sedimentådergnejs längs med Hanstavägen, avtäkt överyta. Uppdelning mellan ljusa och mörka band är tydligt framträdande.

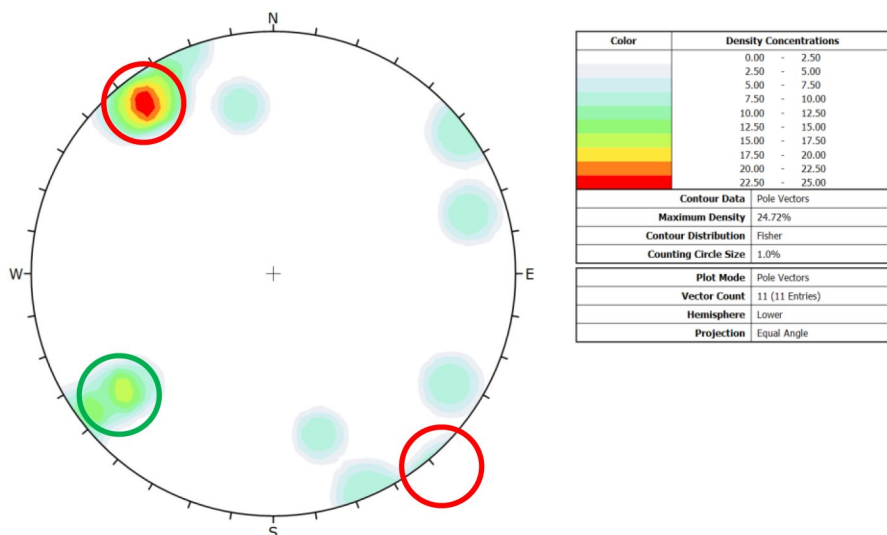
Figur 9: Sprickanalys för SK01, den södra av tre bergskärningar längs Hanstavägen. Sprickgrupp J1 markerad med röda cirklar och sprickgrupp J3 markerad med grön cirkel.

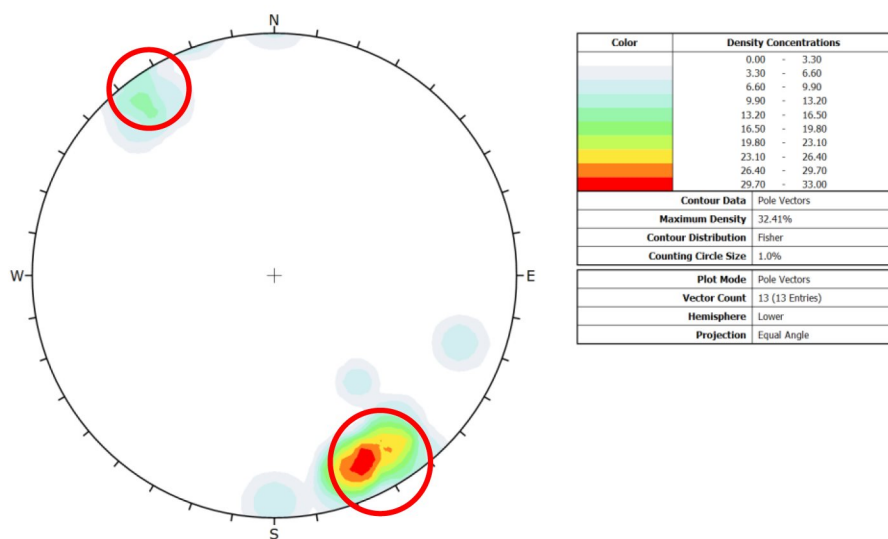
Figur 10: Sprickanalys för SK02, den mellersta av tre bergskärningar längs Hanstavägen. Sprickgrupp J1 markerad med röda cirklar.

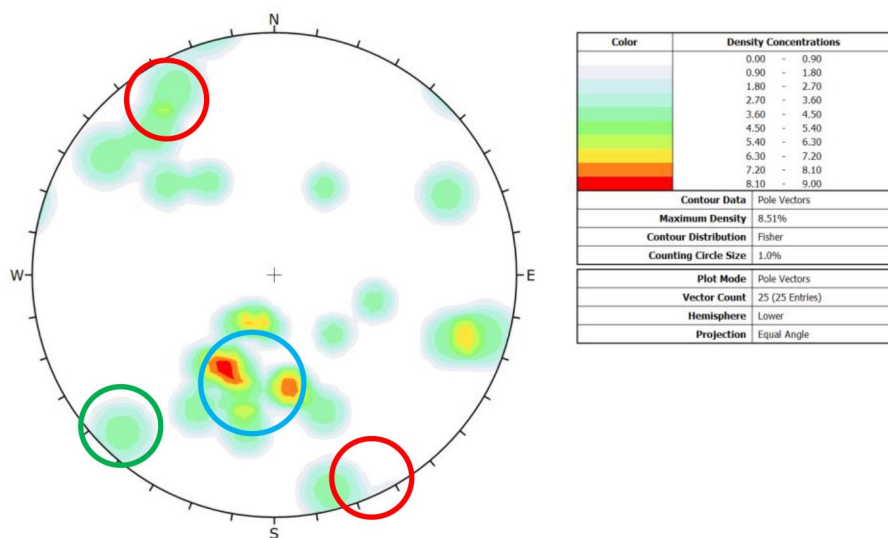
Figur 11: Sprickanalys för SK03, den norra av tre bergskärningar längs Hanstavägen. Sprickgrupp J1 markerad med röda cirklar, sprickgrupp J2 markerad med blå cirkel och sprickgrupp J3 med grön cirkel.

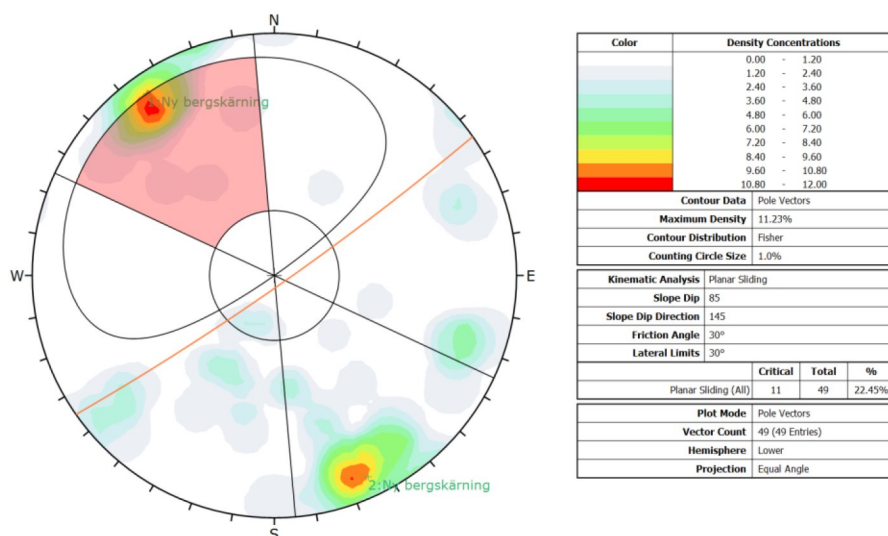
Vid startmöte 2016-09-20 omnämndes en möjlig ny bergskärning inom kv. Odde mot grönområde/allmänning, med en ungefärlig NO-SV-lig orientering. Sprickanalysen ovan indikerar att sprickgrupp J1 kan förekomma i det aktuella området, och denna sprickgrupp sammanfaller med den nya bergskärning som planeras att anläggas (Figur 13 samt Figur 14). Sprickgrupp J1 innebär att naturliga sprickor skulle löpa parallellt med planerad bergskärning och risken för utfall av block från sprickgrupp J1 bedöms som relativt hög.

Figur 13: Sprickanalys med riskzon för utfall markerad med röd zon, baserat på en ny bergskärning med stupning mot SO och en antagen lutning 10:1.

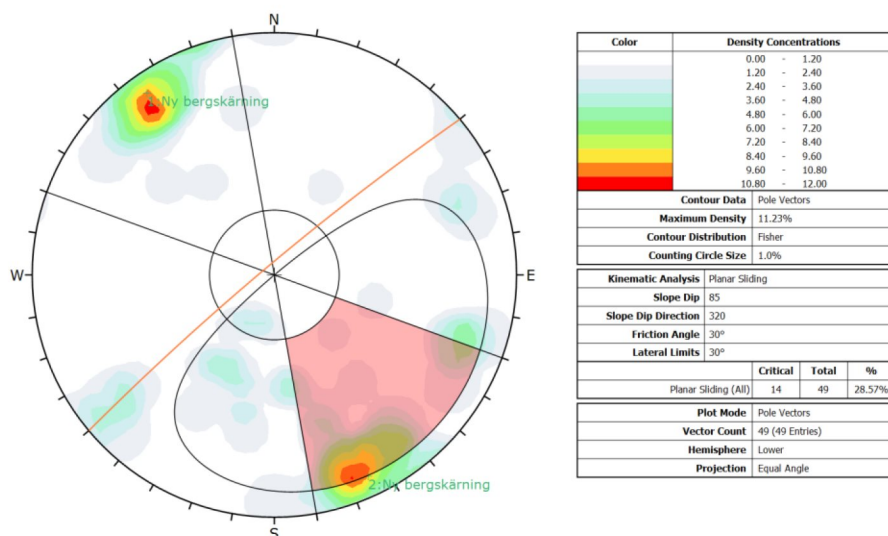
Figur 14: Sprickanalys med riskzon för utfall indikerad med röd zon, baserat på en ny bergskärning med stupning mot NV och en antagen lutning 10:1.
