**DATE** 2018-02-28**TO** Jenny Sandvall  
Exploateringskontoret, Stockholms stad**CC****FROM** Nicklas Andersson**EMAIL** nicklas\_andersson@golder.se**MILJÖTEKNISK MARKUNDERSÖKNING, MARIEDALSVÄGEN – KUNGSHOLMEN****1.0 INLEDNING OCH SYFTE**

I enlighet med ramavtal mellan Exploateringskontoret (EK) och Golder Associates AB (Golder) har Golder planerat och utfört en översiktlig miljöteknisk markundersökning vid Mariedalsvägen på Kungsholmen, där det enligt det pågående detaljplanearbetet ska uppföras cirka 1700 bostäder. Före det att detaljplanen kan antas har Länsstyrelsen ålagt EK att undersöka om det skett någon spridning till planområdet från kringliggande fastigheter, där det tidigare hanterats klorerade lösningsmedel.

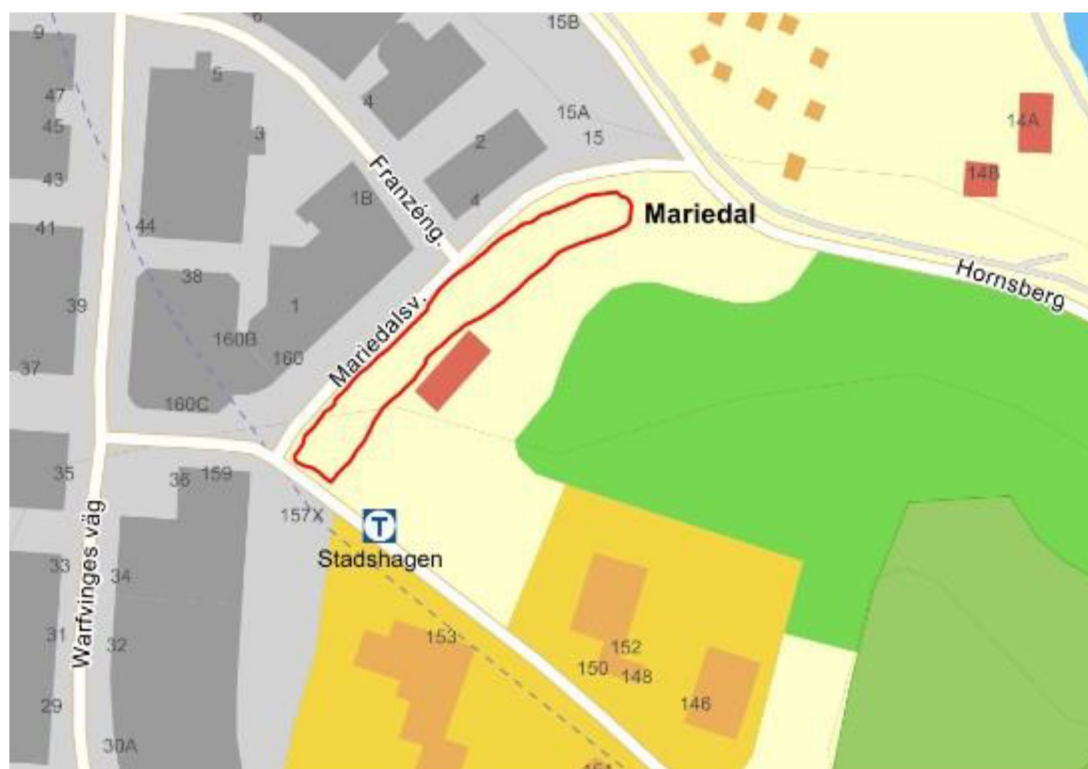
**Figure 1** Aktuellt undersökningsområde ungefärligen markerat med rött

Den del av planområdet som har undersökts är den del som gränsar mot Mariedalsvägen, se Figure 1. Undersökningsområdet är i söder avgränsat av Sankt Göransgatan och i norr av Hornsbergsstrand. Undersökningen har till största delen koncentrerats till den del där det enligt den föreslagna detaljplanen planeras byggas bostäder.

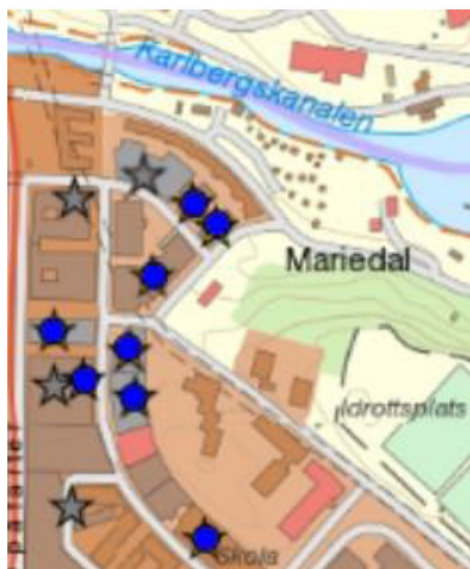
Figure 2 Identifierade verksamheter (markerade med blått) där det har hanterats klorerade lösningsmedel

Golder har inte tagit del av några tidigare utförda markmiljöundersökningar utförda inom det aktuella planområdet. I nära anslutning till området finns det dock enligt länsstyrelsens ebh-databas ett antal misstänkt förorenade områden se Figure 2. Vid sju av dem har det tidigare bedrivits verksamhet där det hanterats klorerade lösningsmedel. Verksamheter som bedrivits är verkstadsindustrier där man har uppgifter om att klorerade lösningsmedel använts samt grafiska industrier där det kan ha använts tetrakloretylen i verksamheten. Det har inte genomförts undersökningar där det påvisats klorerade lösningsmedel i mark eller grundvatten vid något av dessa objekt, däremot pågår en utredning av fastigheten Gladan 3 strax sydväst om undersökningsområdet.

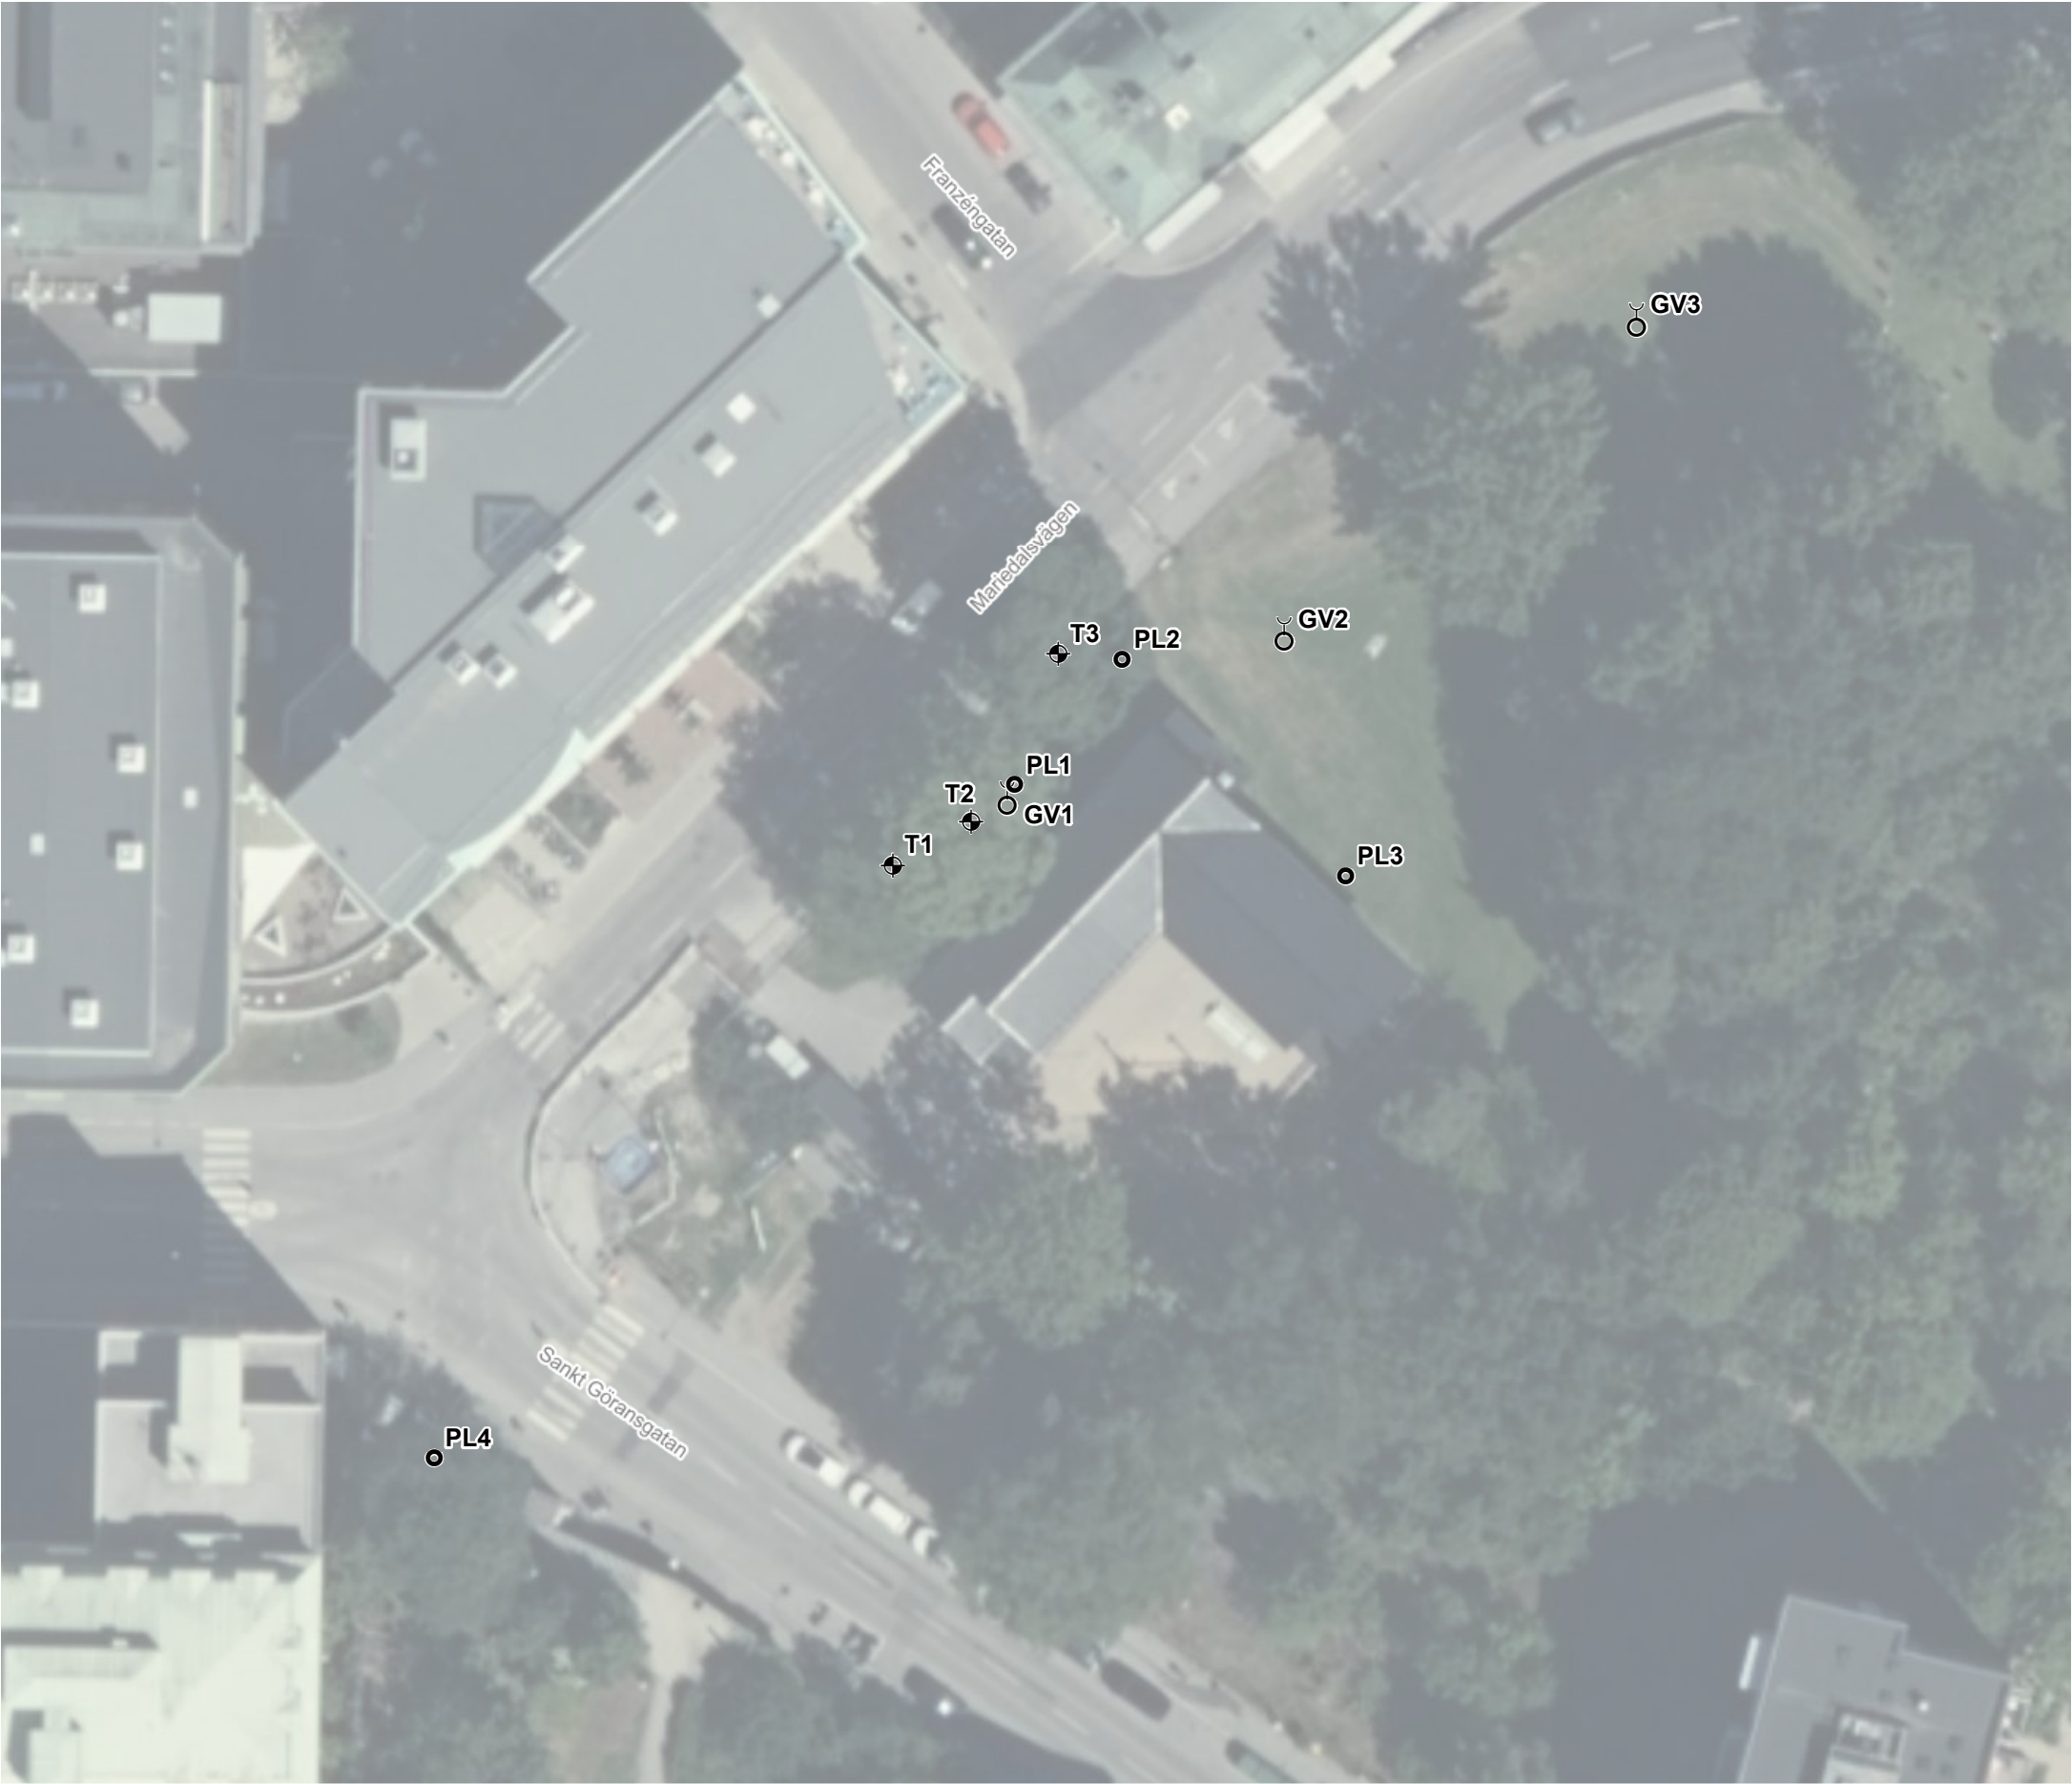
SITUATIONSPLAN  
MARIEDALSVÄGEN  
STOCKHOLM

I det grundvattenrör (GV3) som placerades i det planerade parkområdet uppmättes dock halter av tetra- och trikloreten som motsvarar klass 5, mycket hög halt, enligt SGU's klassindelning enligt bedömningsgrunder för grundvatten. I provet uttaget i GV3 uppmättes även en halt av cis-1,2-dikloreten på 0.83 µg/l. För det ämnet saknas dock relevanta jämförelsevärden.

I norra delen av området har det påträffats halter av tetra- och trikloreten i grundvattnet som motsvarar mycket hög halt enligt SGU's bedömningsgrunder för grundvatten. Källan till dessa förhöjda halter har i den nu utförda undersökningen inte kunnat identifieras. Sannolikt är dock källan till dessa halter utanför detaljplaneområdet då det historiskt, såvitt Golder erfar, inte bedrivits någon verksamhet inom det aktuella området där klorerade lösningsmedel använts. Då grundvattnet inte kommer att användas som dricksvatten ser Golder inte att de uppmätta halterna innebär någon begränsning för den nuvarande eller planerade markanvändningen (parkmark). Eftersom både markytan och berggrunden sluttat tydligt mot norr är det också osannolikt att spridning genom grundvattnet kommer att ske söderut dit där bostäderna planeras.

Vid eventuell schakt i den norra delen ned under grundvattennivån ska dock åtgärder vidtas för att omhänderta länsvattnet på ett korrekt sätt. I förekommande fall rekommenderar Golder att utredning gällande hantering och eventuellt behov av vattenrening utförs. Om länsvatten kommer att avbördas till en ytvattenrecipient kan det konstateras att nu påvisade halter av trikloreten och tetrakloreten underskrider miljökvalitetsnormen (10 µg/l för respektive ämne). Dock ska det påpekas att provtagning enbart uttagits vid ett tillfälle och att analyser av grundvatten inte alltid är representativa för vad som uppkommer i ett eventuellt framtida länsvatten.

I det fall ändringar av detaljplanen medför att norra delen av området ska bebyggas med bostäder rekommenderar Golder att kompletterande undersökningar av porluft och grundvatten genomförs som underlag för en bedömning av risker för boende.
