ANTIKVARIISK FÖRUNDERSÖKNING

KONSTHALLEN 15

ALLMÄNNA GRÄND 2, DJURGÅRDEN
STOCKHOLMS STAD

2014-05-06
rev 2014-06-02
rev 2015-10-27

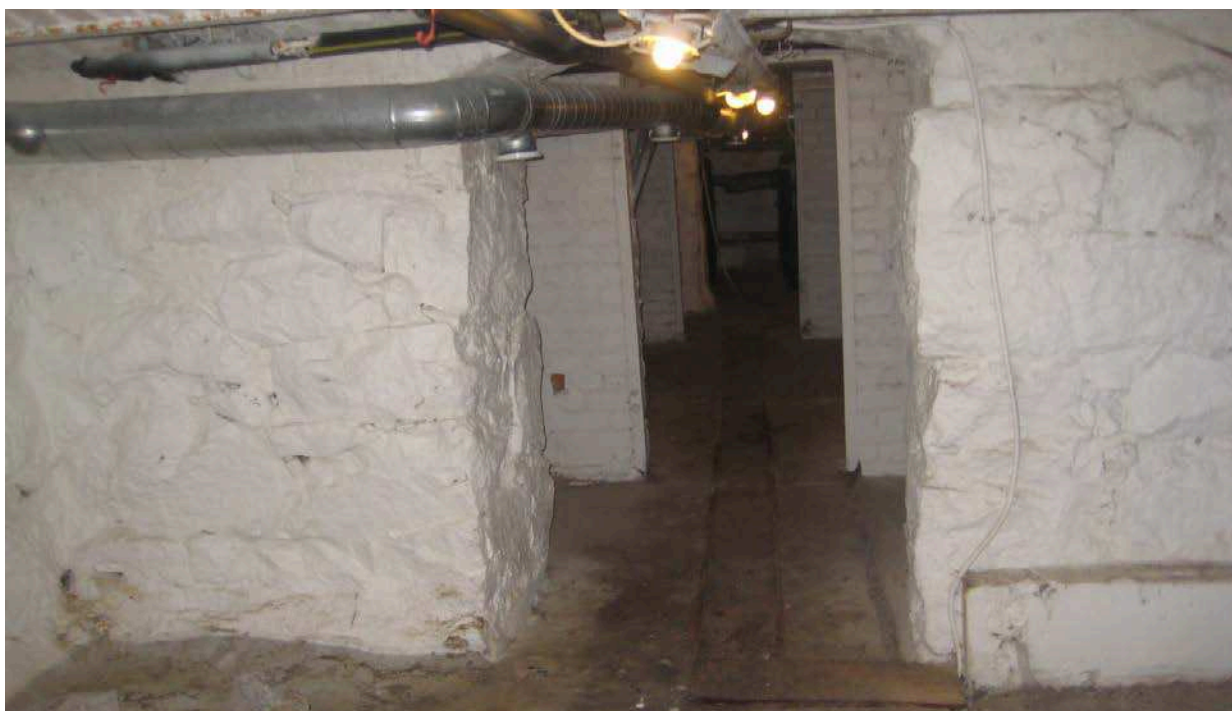
I de delar som har källarutrymmen är de invändigt synliga partierna av grund- och källarmurarna i relativt gott skick. Murarna som i huvudsak utgörs av oputsad natursten i kluvet eller hugget format har inga synliga sprickor eller skador som skulle tyda på rörelser eller sättningar. Det samma gäller för mellanväggarna som delvis består av tegelmurverk och ett f.d. pannrum som även har murar av betong eller slätputs. I övrigt är allt murverk oputsat men behandlat med en täckande vit färg, troligen av organisk typ.

Trots den sannolikt, tämligen diffusionstäta ytbehandlingen förekommer endast ett mycket begränsat färgsläpp, som annars skulle tyda på en pågående fukt- eller saltvandring i murverket. Även källarbjälklaget, utfört av flacka tegelvalv, slagna mellan järnbalkar eller räler, har en undersida med ytskikt och behandling av motsvarande vita färgtyp och är även där i relativt gott skick.

Exempel på murverk i källarutrymmena. Både natursten och tegel före-kommer. Alla vägg- och takytor är övermålade med en vit täckfärg.

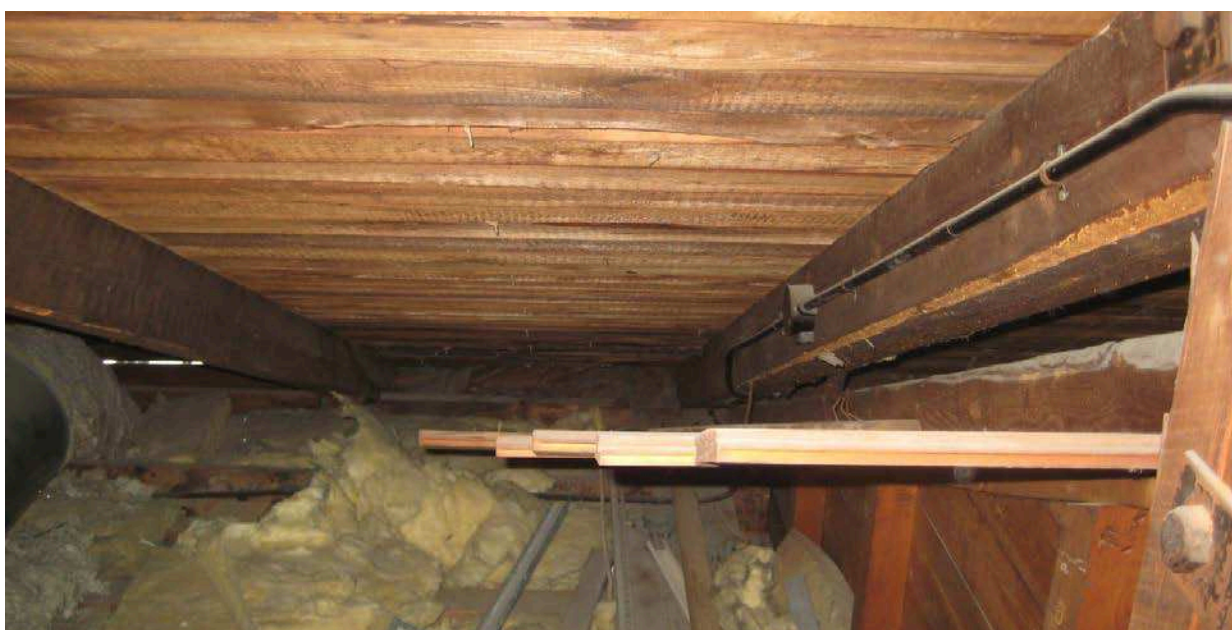
Exempel på takkonstruktion och yttertakspanel i tak över den tillbyggda delen. Kvarsittande barkrester förekommer som kan dölja mindre skadedjursangrepp.

Takkonstruktionerna är här liksom i de äldre delarna utförda av trävirke. I detta fall används sågat virke med mer rektangulära tvärsnitt, ibland kompletterat med förstärkningar av stål. Träkonstruktionerna förefaller vara i gott skick men i viss utsträckning finns kvarstående barkrester som ibland släpper eller kan dölja mindre skadedjursangrepp. Några oroväckande skador eller brister har dock inte noterats. Även yttertakspanelen har partier med kvarstående barkrester men ser annars ut att vara i bra skick på de begränsade delar som är lätt inspekterbara genom luckor i innertaket.

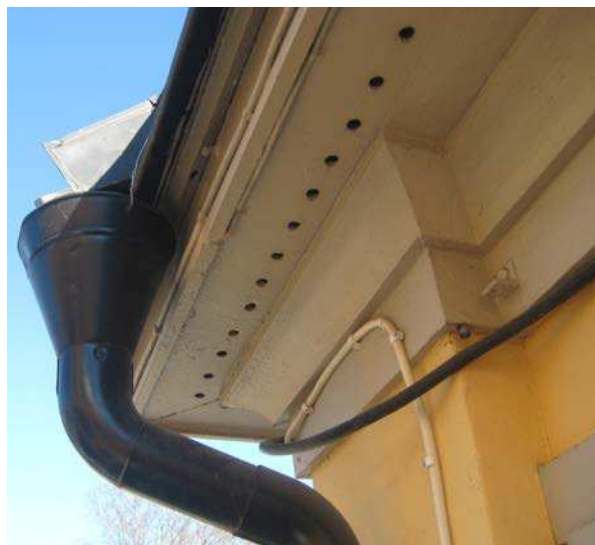
På den östra delen av tillbyggnaden, har en troligen i sen tid tillkommen komplettering utförts med borrade luftningshål genom undersidan på tak-fotsinklädnaden. Anledningen kan ha att göra med att man i samband med tilläggsisolering av vindsbjälklaget befarade att det fanns risk för fuktproblem i vindsutrymmet som då skulle bli kallare. Några skador eller problem med fukt eller mögel har inte noterats vilket då tyder på att tillräcklig luftcirkulation finns i utrymmet. Tilläggsisoleringens funktion och effekt kan med hänsyn till dess tjocklek och utförande antas vara relativt begränsad.

Luftningshål i tillbyggnadens takfotsinklädnad. Troligen tillkomna i sen tid.

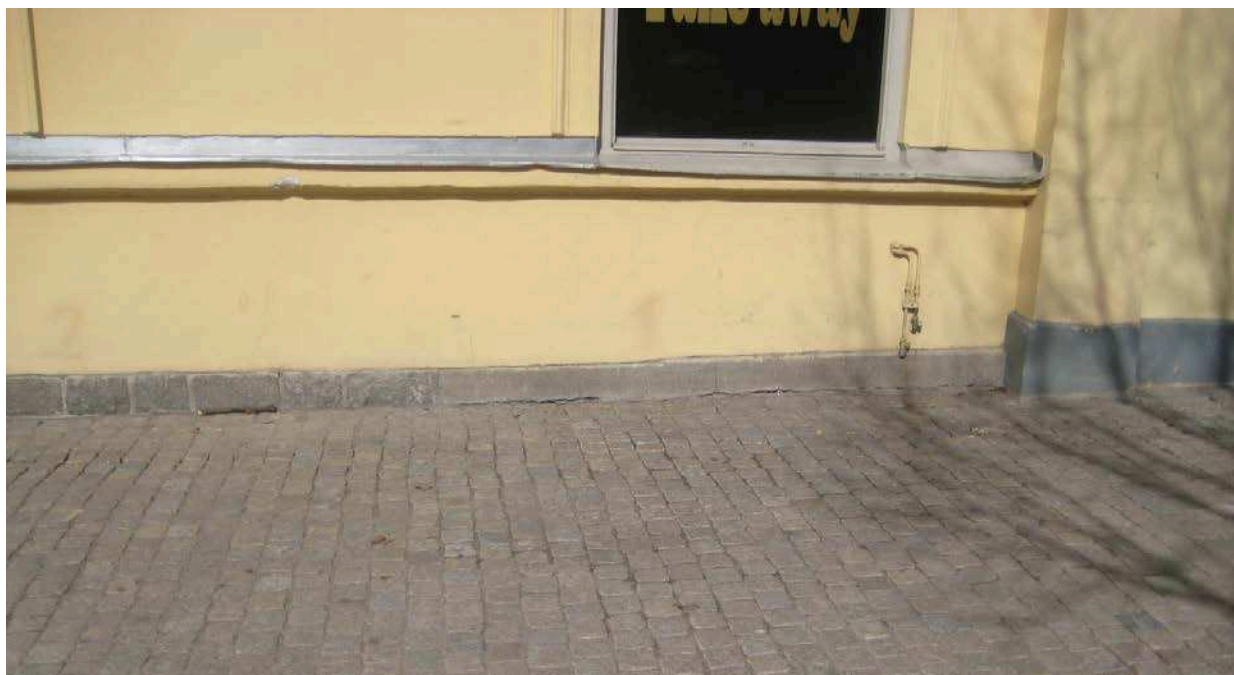
Olika typer av sockelmateriäl mot Allmänna gränd. T.v. naturstensblock, i mitten slätputs med ritsad kvaderindelning och t.h. målad betongsockel.

behandlade med en för tät färg, sannolikt organisk, som flagnar på grund av inifrån kommande fukt-vandring. I övrigt syns påkörningsskador eller andra mekaniska skador punktvis över sockelytorna.

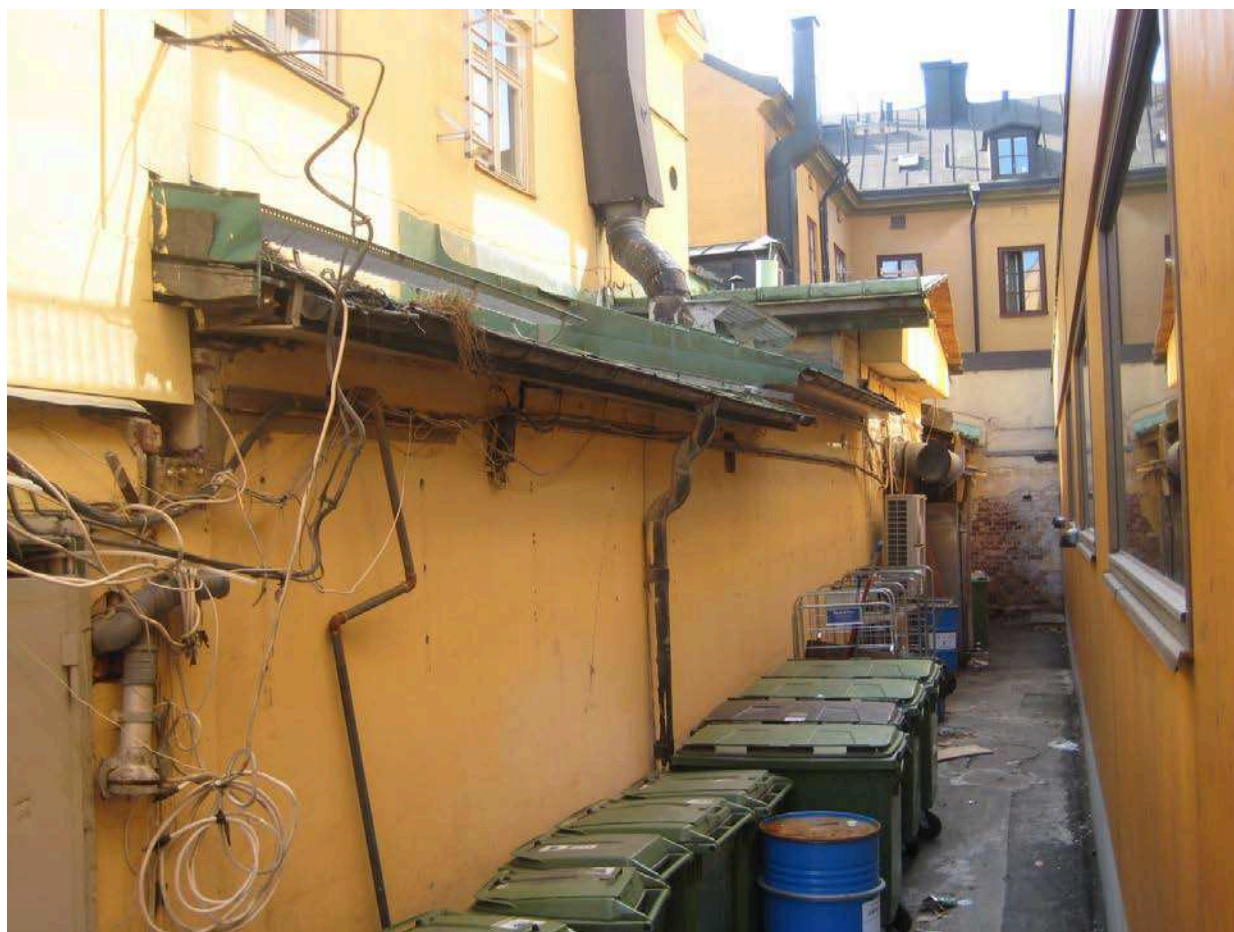
Fasadsträckorna mot gränden i norr är i sämre skick. Ej omhändertagna och bristfälligt åtgärdade partier finns där den numera avrivna byggnaden på grannfastigheten tidigare anslöt. Provisoriskt utförda igensättningar och inklädnader med enkla skivmaterial förekommer. Likaså finns kvarstående

Del av fasadsträckan mot gränden i norr där den tidigare byggnaden på nuvarande grannfastigheten anslöt.

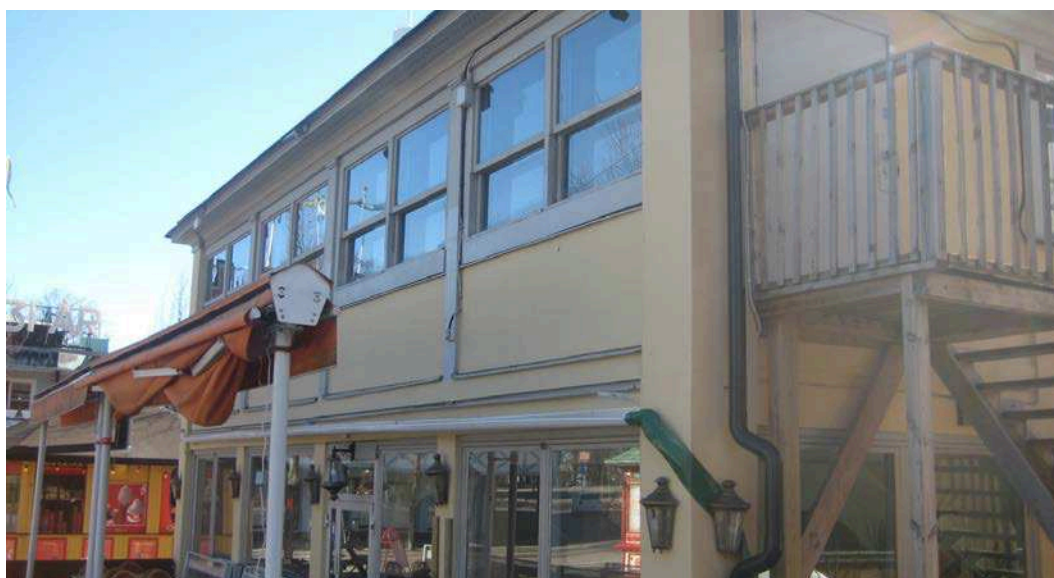
Tillbyggnadens fasad mot öster. Sentida skivinklädnad i underkant av övervåningens fönster. Till höger utvändig utrymningstrappa av provisorisk karaktär.

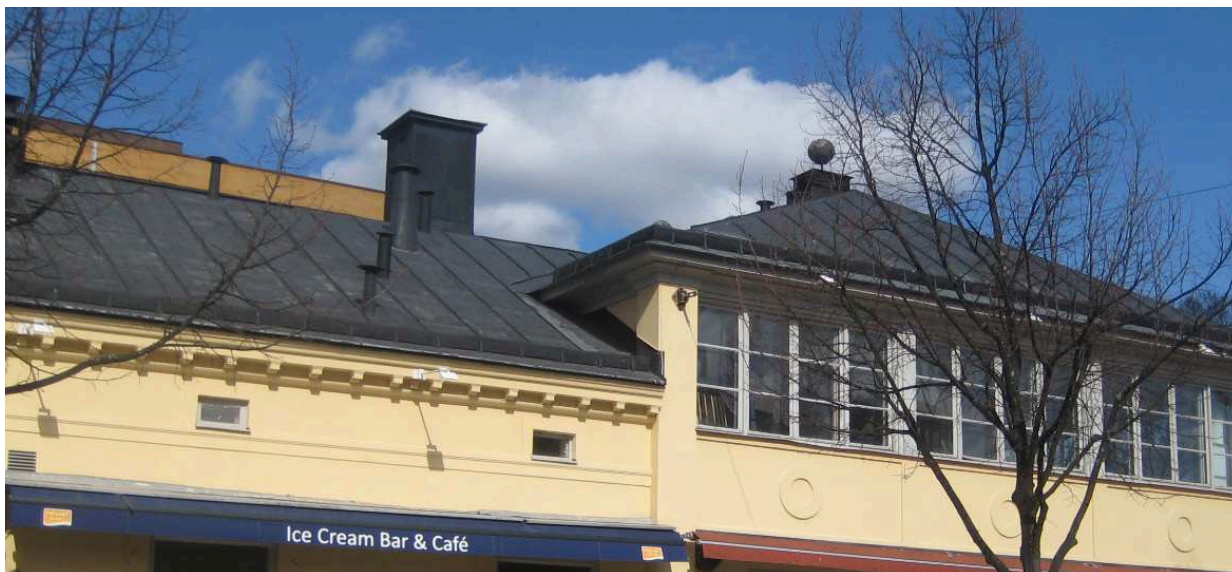
Samtliga yttertak är belagda med svartmålad slät stålplåt, lagd i skivformat med tvärfalsar förskjutna en halv plåtlängd. Målningsbehandlings skick ser från gatunivån ut att vara i relativt gott skick. Plåttypen kräver dock ett regelbundet och planerat underhåll, både för att på sikt vara beständig och för att hindra svåråtgärdade rostskador från att uppstå.

Fasad mot söder. Takyterna på hela byggnaden är belagda med svartmålad slät stålplåt i skivformat. Takavvattnings via ståndrännor och utvändiga stuprör med utkastare vid mark.

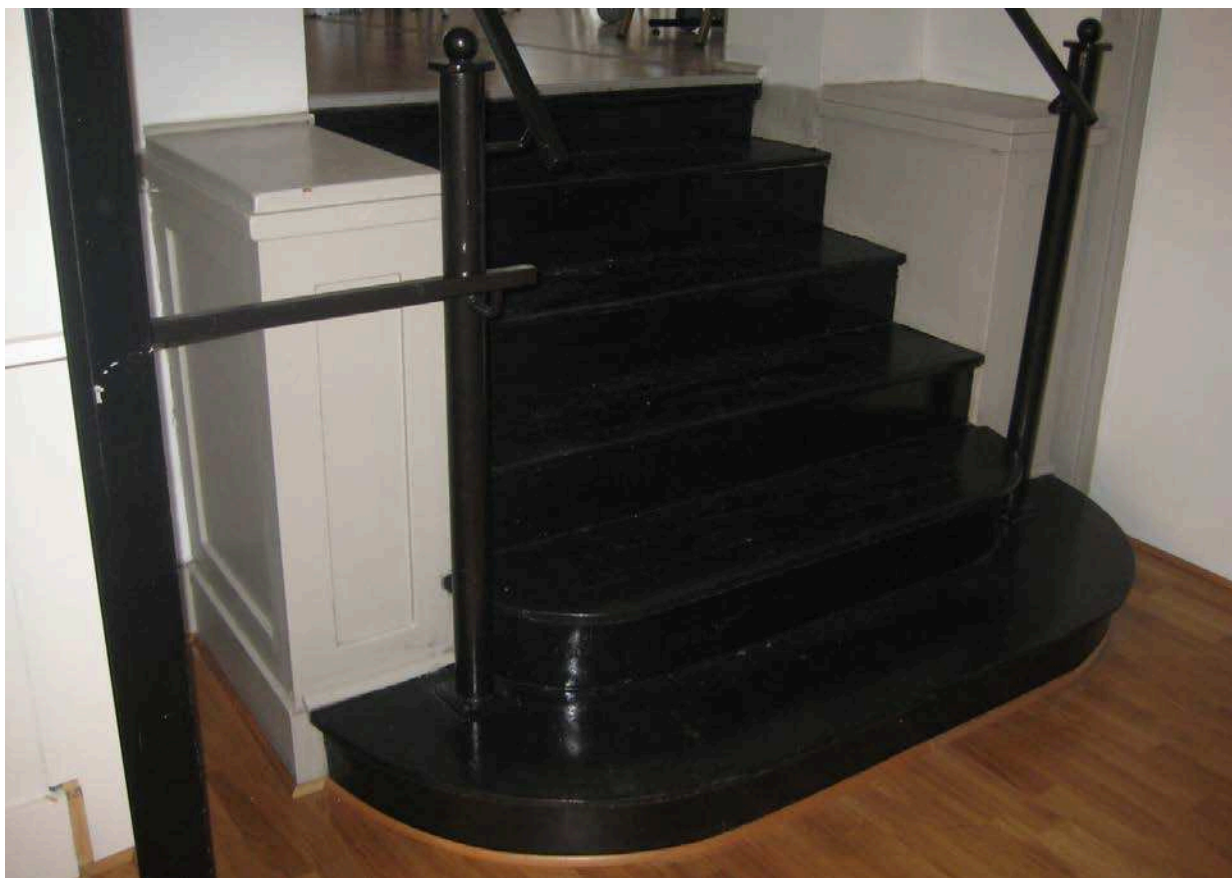
Invändig trappförbindelse i tillbyggnadsdelen som gör att restauranglokalerna på övervåningen inte är tillgängliga för rörelsehindrade.

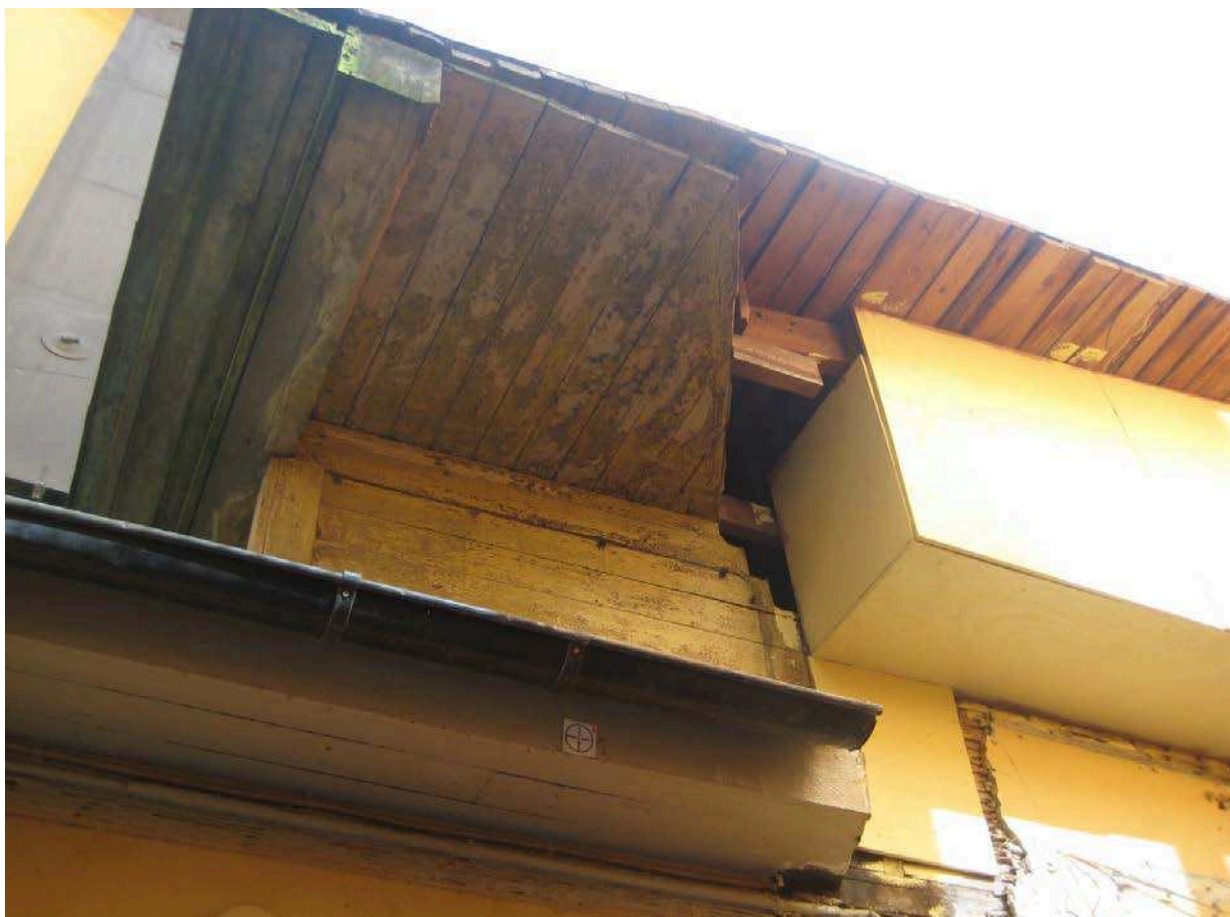
Del av kapad takkonstruktion mot gränden i norr. Behov av antändningsskydd och brandavskiljning mot grannfastigheten behöver utredas.

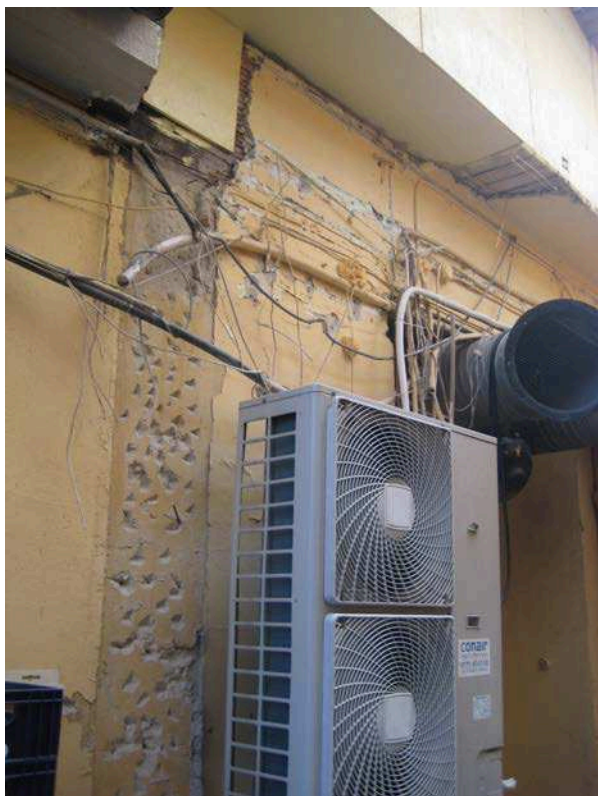
Utvändiga installationer i gränden mot norr. Delvis provisoriskt monterade och bristfälligt avslutade efter tidigare rivningsåtgärder.
