**ANTIKVARISK FÖRUNDERSÖKNING
KULTURVÄRDEN EFTER BRAND**

VILDMANNEN 7

STOCKHOLMS KOMMUN OCH LÄN

2018 09 25

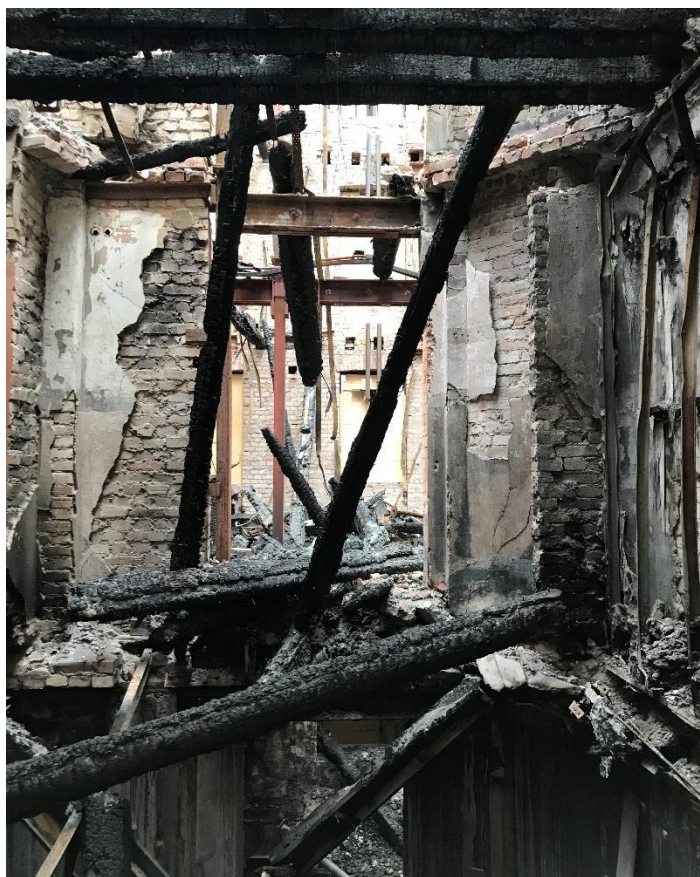
Vildmannen 7 var under ombyggnad när en brand utbröt den 7 november 2017. Branden blev mycket omfattande med ett snabbt förlopp orsakat av att byggnaden var under ombyggnad. Bland annat var många fönster borttagna för renovering och fönsteröppningarna igensatta med byggsivor med glipor, vilket gav god tillförsel av syre. Resultatet blev att halva bygganden, kontorsdelen, totalförstördes. Endast bärande murar med gatufasaderna, förkolande träbjälkar och källaren (skick oklart då den inte går att besöka p g a rasrisk) återstår. Tack vare den nya kompletterande stålstommen, som delvis deformerats, kollapsade inte byggnaden. Trapphusen står kvar men är helt utbrända. Den före branden välbevarade huvudentrén mot Biblioteksgatan med stuckolustro-väggar och dekorationsmålningar på väggar och tak samt pampiga snickerier är helt utbränd. Gatufasaderna är säkrade efter branden mot ras genom utvändig förstärkning i form av stålbockar.

Den utbrända kontorsdelen, vån 2 tr, foto mot Jakobsbergsgatan.

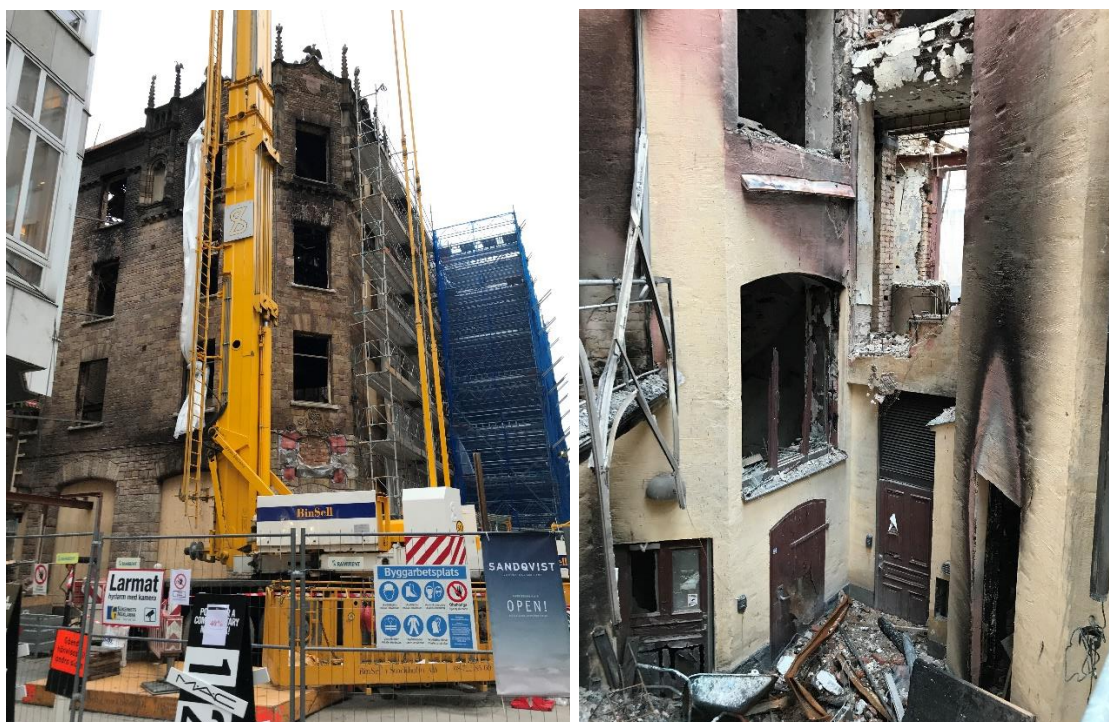
Är trots branden väl bibehållna. Det finns i fönsteröppningar sönderbränd sten och fasaden var under restaurering när branden bröt ut och denna var inte färdigställd. En av friskulpturerna har tappat en hand som dock ligger i rasmassorna och torde kunna räddas. Fågelskulpturerna på byggnadens hörn finns kvar men det är oklart i vilket skick de är i. De stora fåglarna är av sten medan de mindre är av metall (zink?).

Hörnet Biblioteksgatan Jakobsbergsgatan i januari 2018. Motsvarande hörn på gården.

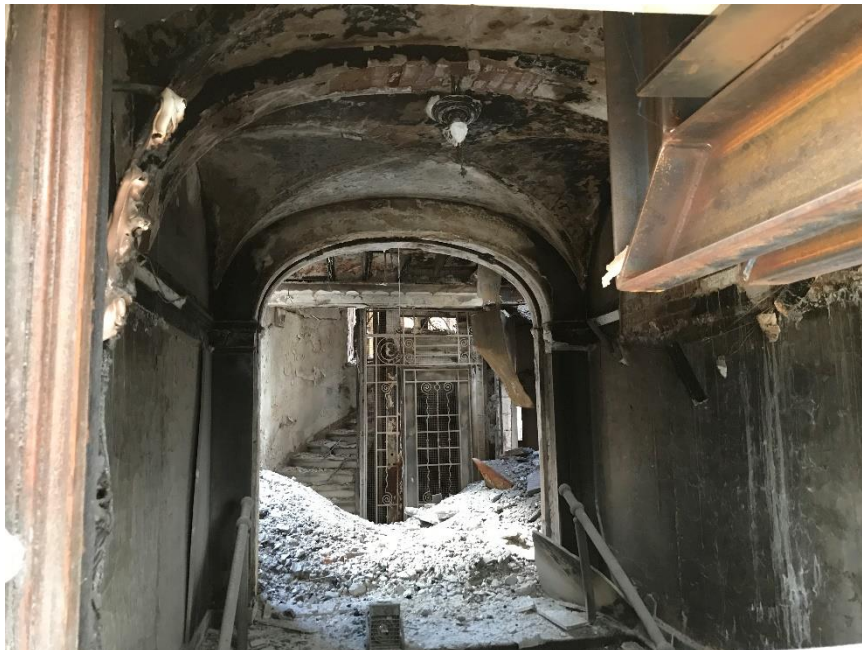
Huvudentrén mot Biblioteksgatan.

Helt utbränd men trappor, väggar och valv finns kvar, dock sannolikt i mycket dåligt skick. Möjligen kan hissdörren (gallergrind) kunna tas tillvara och handledarna av mässing som ännu står kvar (om det är praktiskt möjligt utan fara för liv). Ytterportarna med Christians Ericsons skulpturer är bevarade tack vare att de fanns på snickeriet när branden härjade huset.

De sex gjutjärnsskollonerna i källarens butikslokal kan sannolikt demonteras. I huvudentrén mot Biblioteksgatan finns hissdörren av smidesjärn från 1930-talet kvar och skulle kunna tas tillvara om det är praktiskt möjligt utan risk för den personal som ska utföra det.

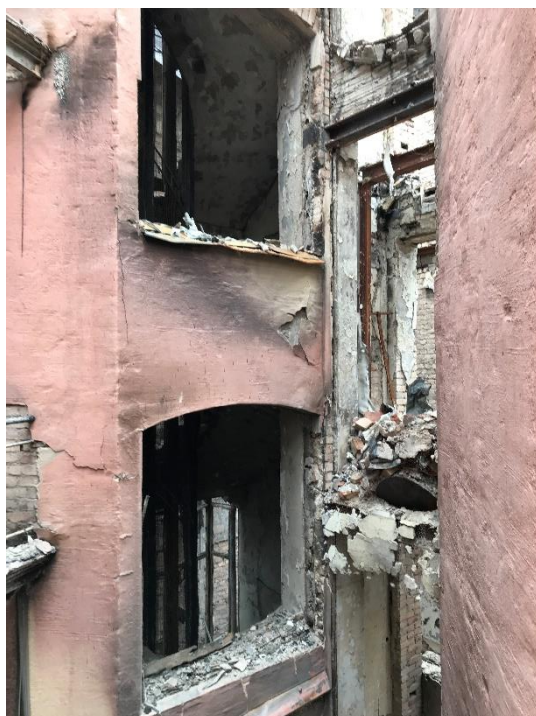
Fönsteröppningar mot trapphuset mot Biblioteksgatan

Helt utbänt. Trappsteg av sten/betong finns kvar, oklart i vilket skick. Hissdörr med smidesdetaljer finns kvar men oklart i vilket skick.

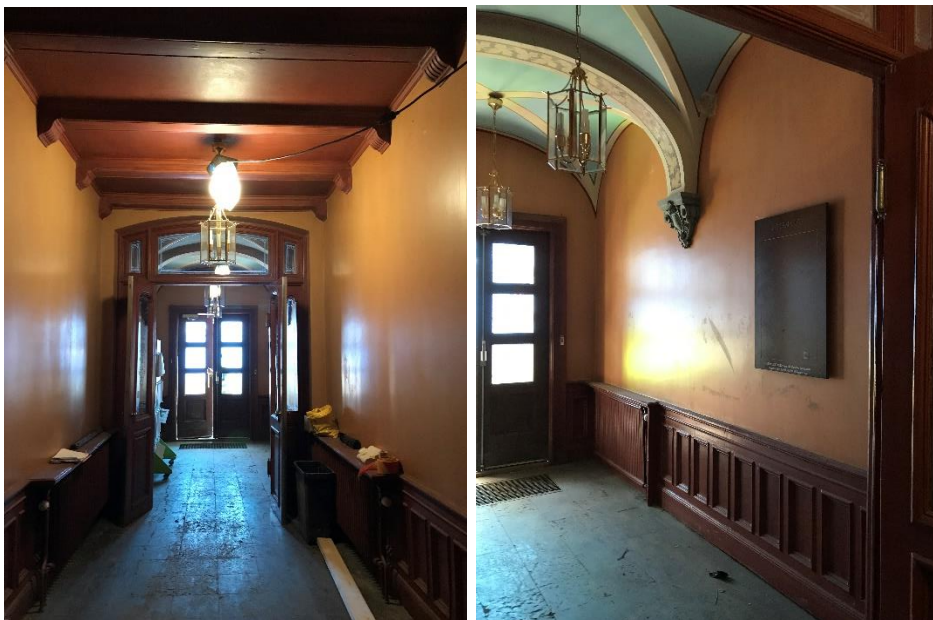
Entrén är till stor del i ursprungligt skick med rekonstruerad vägg- och takmålningar från 1996 med inslag av framskrapade originalytor. Det som tillkommit sedan 1897 är stengolv från 1930-talet (ersatte det svart-vitrutiga marmorgolvet), radiatornischer samt hissdörr och ytterport från 1996. Entrén ser ut att vara helt oskadd efter branden. Inga fuktskador är synliga men däremot finns rökskada.

Inre och yttre entrérum mot Jakobsbergsgatan, som tillsynes är oskadat förutom brandrök.

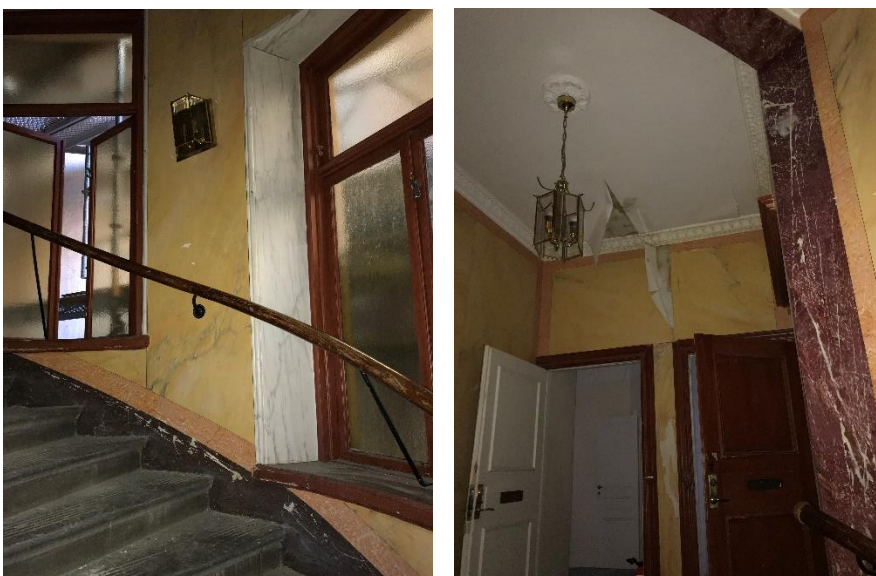
*Trapphus mot
Jakobsbergsgatan*

Trapphuset är välbevarat sedan byggnadstiden med ursprungliga detaljer som svart/vitt marmorgolv, trappsteg av sten, stucktaklister, takrosetter, handledare av trä, fönsterbågar med beslag. Trapphuset restaurerades på 1990-talet och originalfärgsättningen återställdes. Samtidigt tillkom en hiss som anpassades i utformning. Dörrsnickerier i trapphusets byttes ut på 1930-talet. Trapphuset har inga synliga skador i bottenvåningen men fukt- och rökskadorna blir värre ju högre upp man kommer.

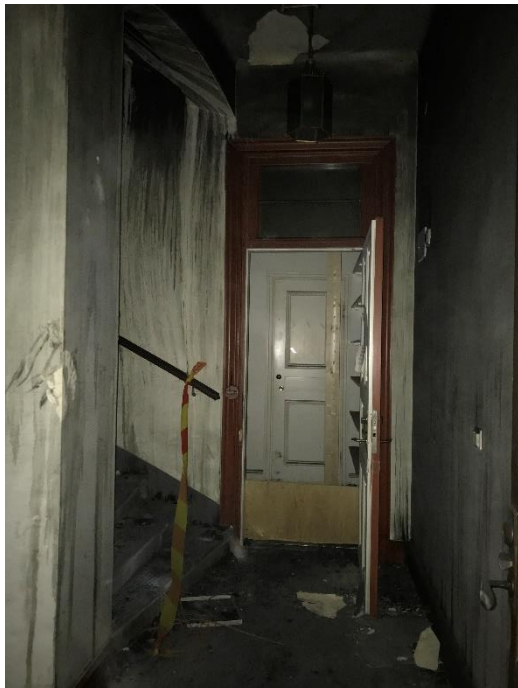
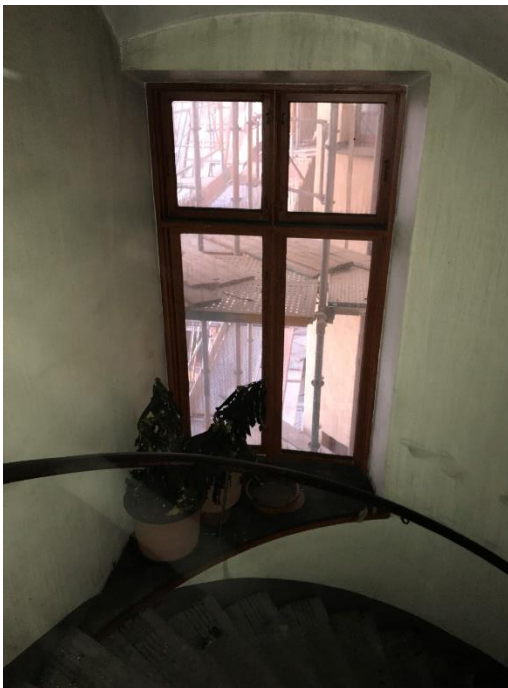
Trapphuset i gårdsflygeln

Svårt rök- och vattenskadat, översta planet även brandskadat av hetta. Trapphusets helhet är från 1890-talet med samtida fönster, golv och handledare. Dörrsnickerierna är från 1996 men utformade som kopior av de ursprungliga som revs då. Samtidigt rekonstruerades den ursprungliga färgsättningen, vilken senare målats över med vitt.

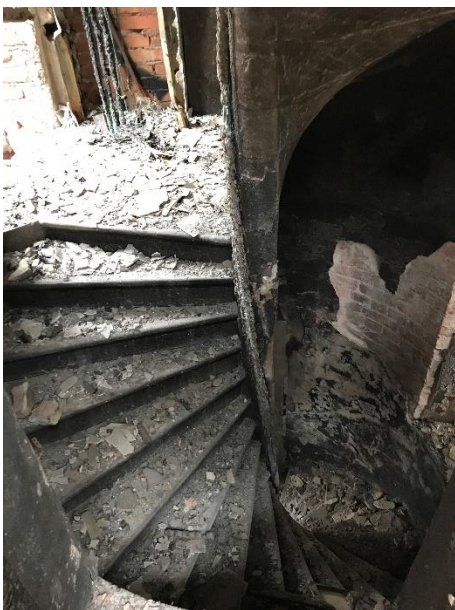
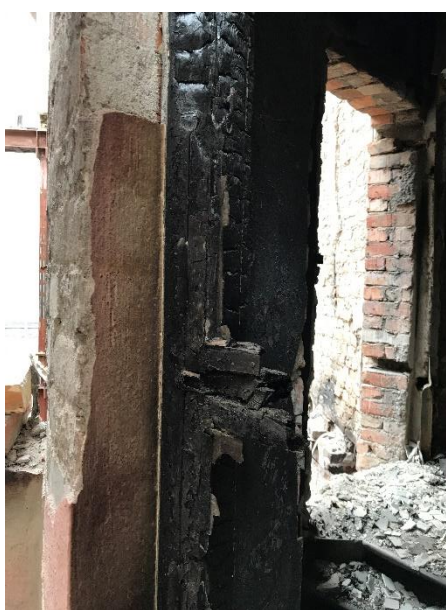
Trapphus mot gården i kontorsdelen.

Helt utbrända. Trappsteg av sten/betong finns kvar men oklart i vilken kondition de är i, sannolikt sönderbrända och inte möjliga att återanvända. Sannolikt omöjligt att demontera stegen om de skulle gå att återanvända p g a rasrisk.

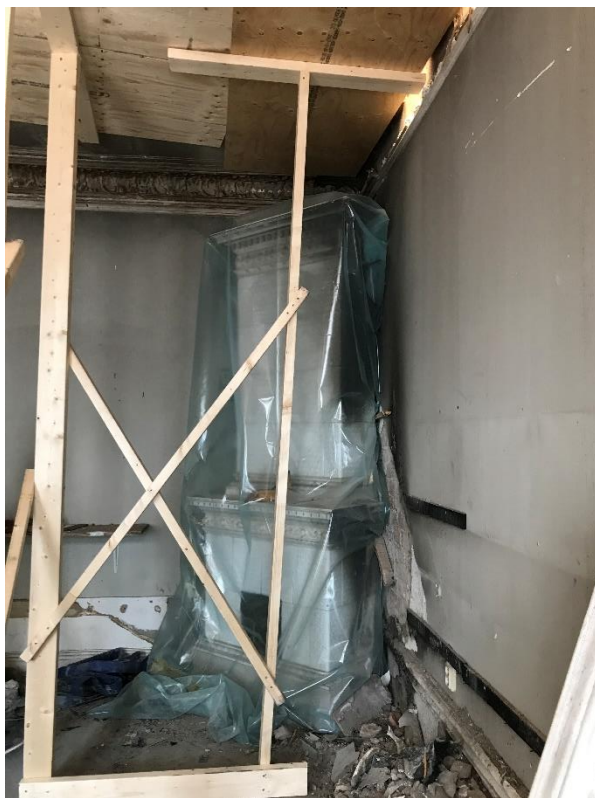
I princip all fast inredning är vattenskadad och rökskadad. Vissa delar är till och med brända eller har brunnit upp. Kakelugnen är delvis skadad av eld medan de öppna spisarna ser ut att vara opåverkade av katastrofen. Vad som går att bibehålla är oklart och beror på hur pass impregnerat det är av släckvatten som fört med sig gifter och mögelangrepp. Sannolikt har all träinredning slagit sig av fukten. Färgskikt flagar i princip på alla ytor vilket visar att underliggande trä/puts är eller har varit fuktigt. Stuckaturer och puts torde vara impregnerade av släckvatten. Rökdoften har troligen satt sig i de håligheter och installationsdragningar som perforerar bygnadsdelarna.

Bostadsrum på våning 3 trappor med inredning till stor del från 1897, bland annat husets enda bevarade kakelugn och stucktaklister och takrosetter. Rummet är eldhärjat genom spridning från vinden.

Stuckaturer i trapphus och i de tre bostadsrummen, som har kvar takdekorationer från 1897, kan gjutas av. Två stucklister är redan avgjutna i samband med den nu avbrutna ombyggnaden och gjutformarna finns hos stuckatören.

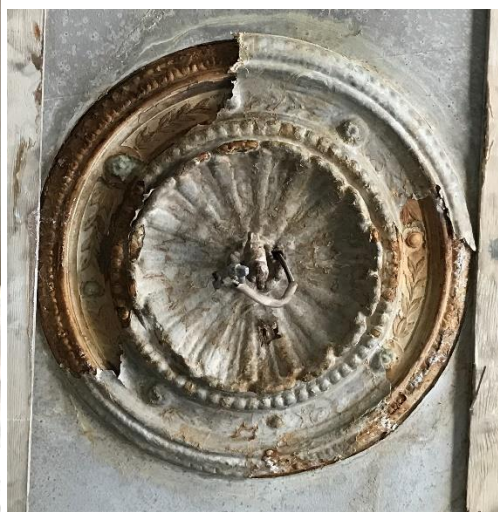
Bostadsrum vån 2 trappor med öppenspis från 1930-talet och samtida parkettgolv. Bjälkarna har vid branden börjat brinna inne i muren varför brandkåren brutit upp golvet för att kunna släcka.

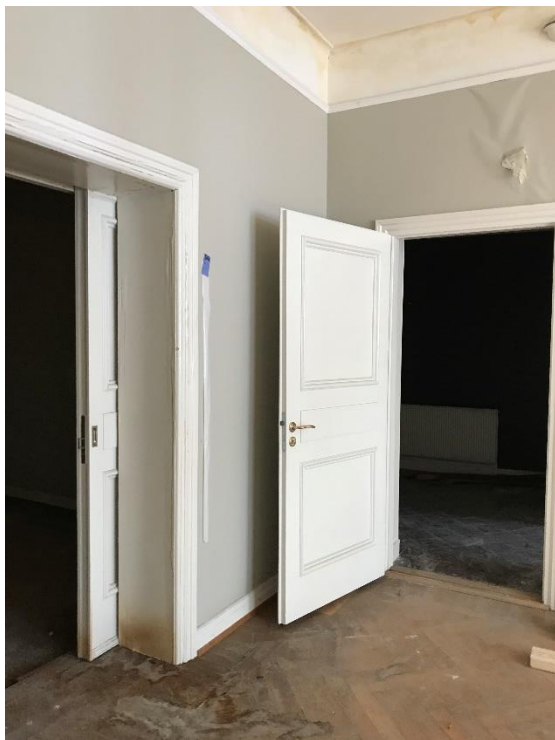
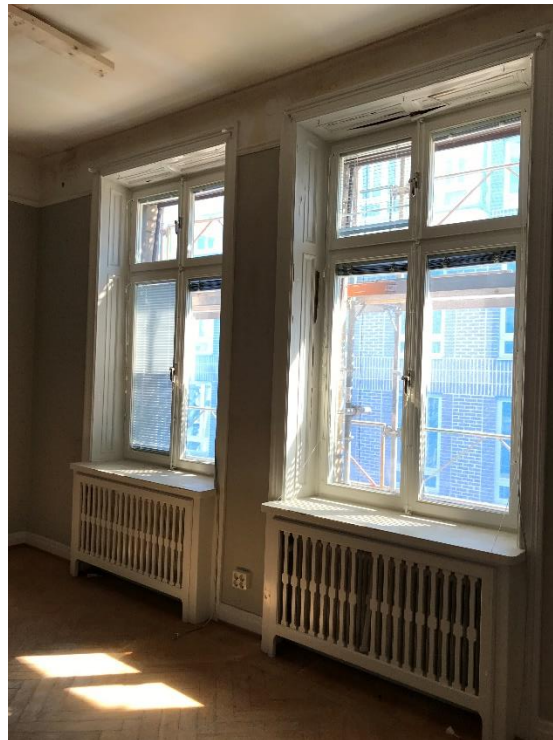
Bostadsrum på vån 1 tr med dörrsnickerier från 1930-talet och fönstersnickerier från både 1890-talet och 1930-talet.
