# VILDMANNEN 7

STOMKONSEKVENSER EFTER BRAND

Cornelis Oskamp

2018-09-18

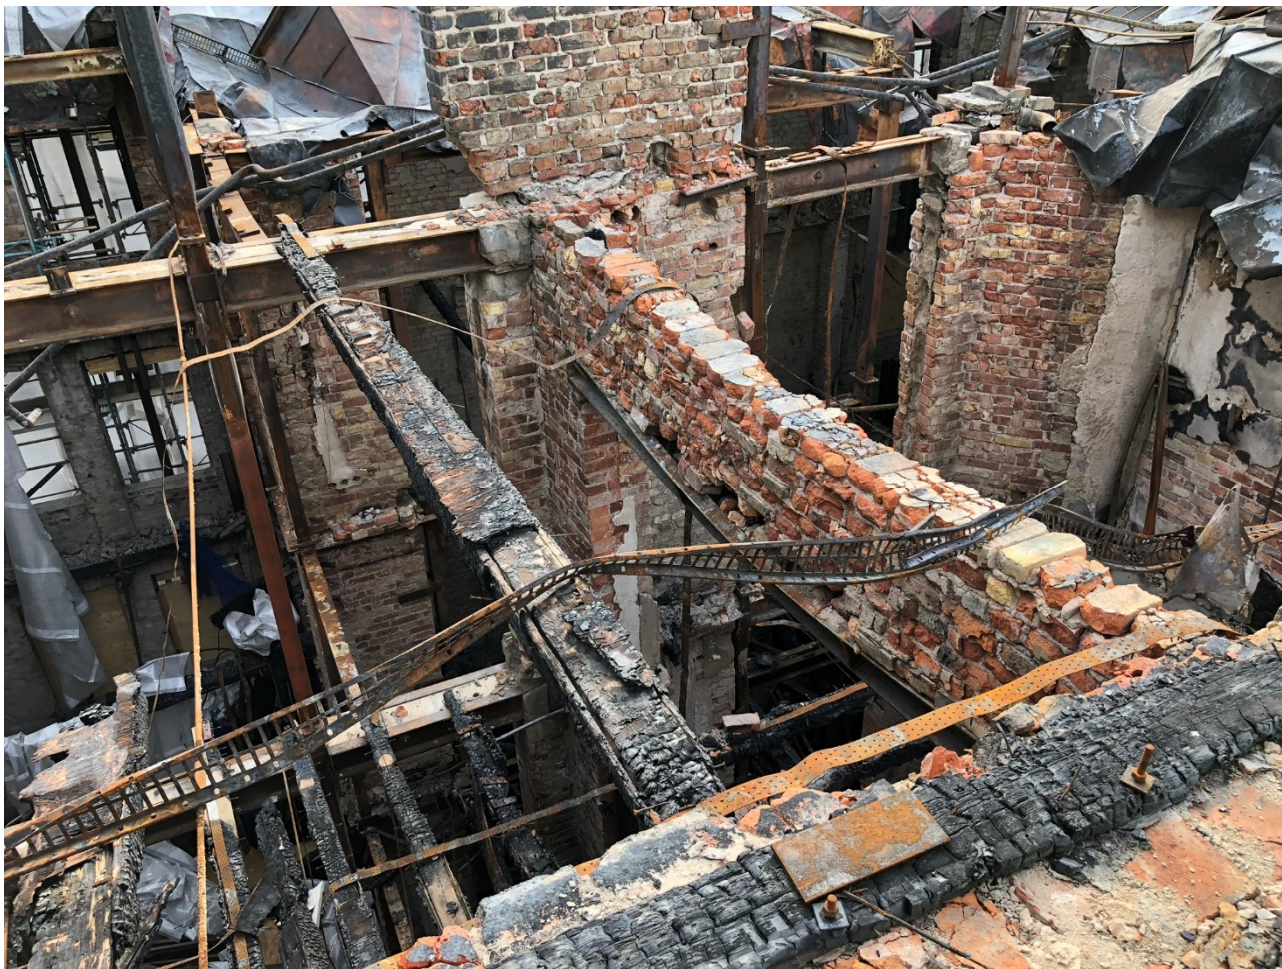
Resultatet av branden var att hela kontorsdelen (som är mer än halva byggnaden) totalförstördes innanför fasadväggarna, ner till källarvalvet. Källarvalvet måste med stor sannolikhet också rivas på grund av rasmassor och brandangrepp.

Figur 2: Bild över kontorsdelen. Bild tagen från byggställning på innergård 2018-06-14.

Kontorsdelen är helt utbrunnen och jag rekommenderar att man river den i sin helhet innanför gatufasaden.

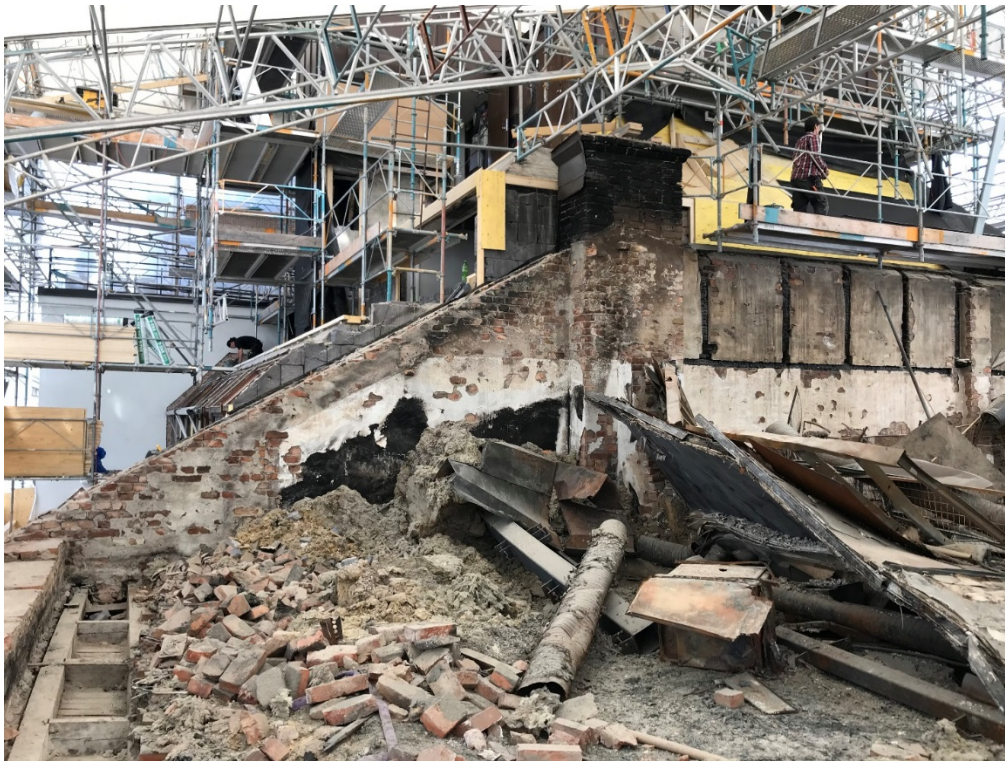
Resten av byggnaden, bostadsdelen, fick omfattande vatten- och rökskador. Vinden över bostadsdelen (bjälklaget på vinden och taket) är totalförstörd. Stora mängder släckvatten trängde in i träbjälklagen och under en tid fanns släckvatten upp till tröskelnivå.

Figur 3 Vindsbjälklag över bostadsdelen. Bild tagen 218-06-14.

Tak- och vindsbjälklaget över bostadsdelen har fått omfattande brandskador och måste rivas och ersättas med en helt ny konstruktion.

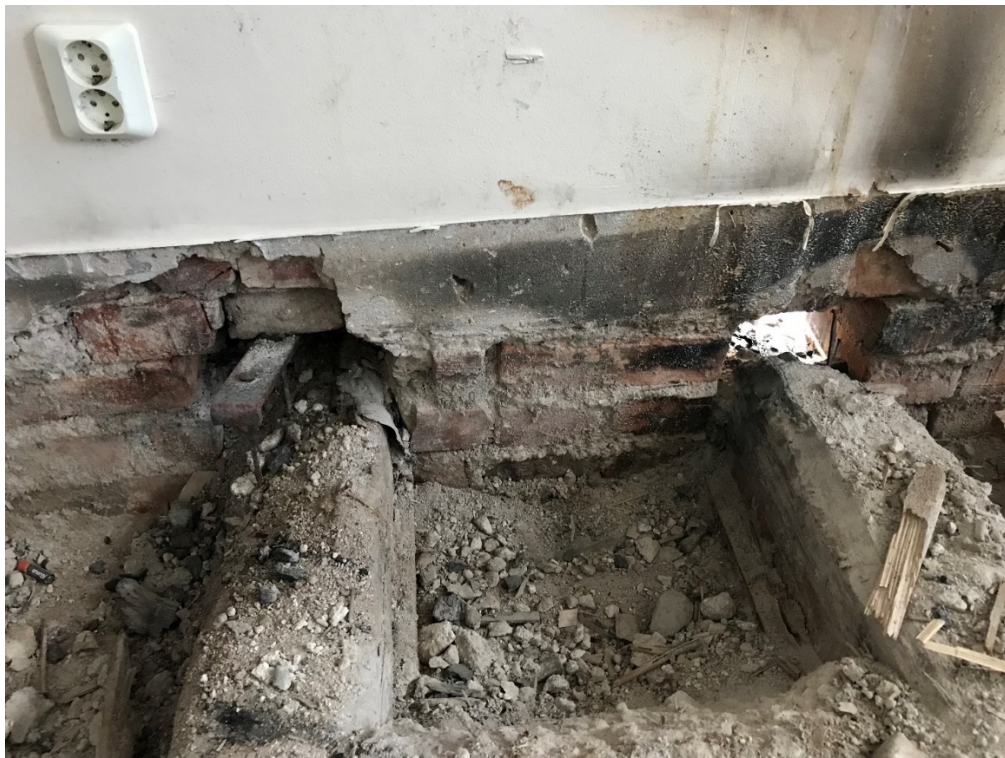
Även längre ner i bostadsdelen, närmast brandavskiljande väggarna mot kontorsdelen, finns bjälkar som har fått brandskador då de började brinna på grund av hettan från kontorsdelen och som ska ersättas.

Figur 4 Träbjälkar i bostadsdelen på plan 2. Bild tagen 2018-06-14.

Längre ner, under vindsbjälklaget, är brandskadorna i bostadsdelen av varierande omfattning. Brandskadorna finns på den bärande stommen närmast brandcellsgränsen mot den nedbrunna kontorsdelen. Här krävs byte, eller förstärkning, av brandskadade träbjälkar.

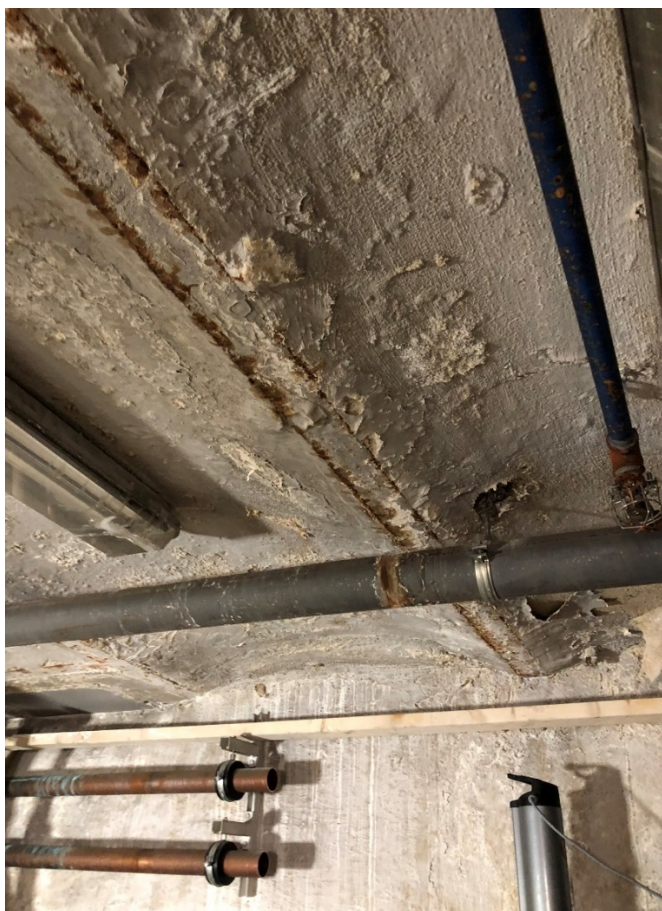
Figur 8: Rostanslag på valv under kontorsdelen. Bild tagen 2018-06-1

- Troligen ska kvarvarande träbjälkar slipas ner för att bli av med tillväxten av mögel.
- Källarvalv i kontorsdelen måste rivas på grund av rostangrepp från släckvattnet. Detta kan även vara aktuellt för bostadsdelen.

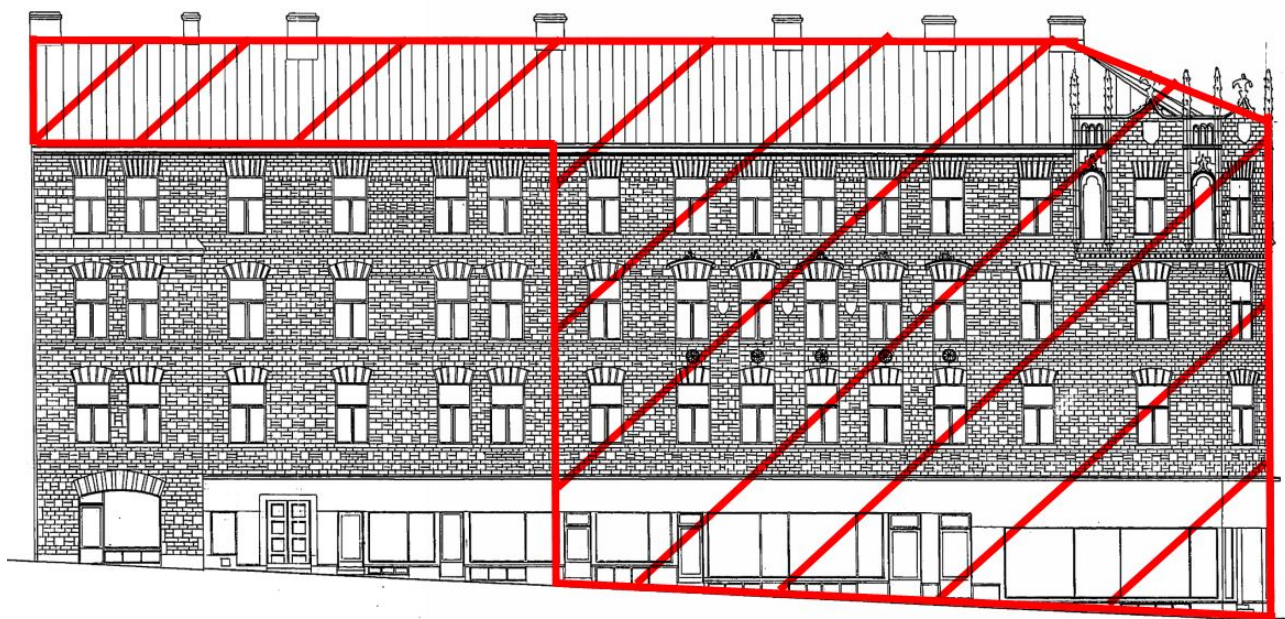
En preliminär rapport från RISE CBI (4) antyder att branden har haft konsekvenser även för byggnadens fasader. Dock visar undersökningar att skadorna inte har trängt in särskilt djupt i murverket.

I sin bedömning skriver CBI "...anser CBI att de kombinerade sten/tegelfasaderna mot gatorna kan behållas och kan bära sin egen vikt. Detta förutsätter att det uppförs en ersättningsbyggnad, innanför dessa fasader där kramlor mellan befintlig fasad och nybyggnad, till vilken vind- och andra typer av horisontella laster kan föras över. Påförda laster på den befintliga fasaden bör undvikas".

Figur 9: Fasad mot Jakobsbergsgatan. Rödmarkering visar utbränt område bakom fasaden (2)

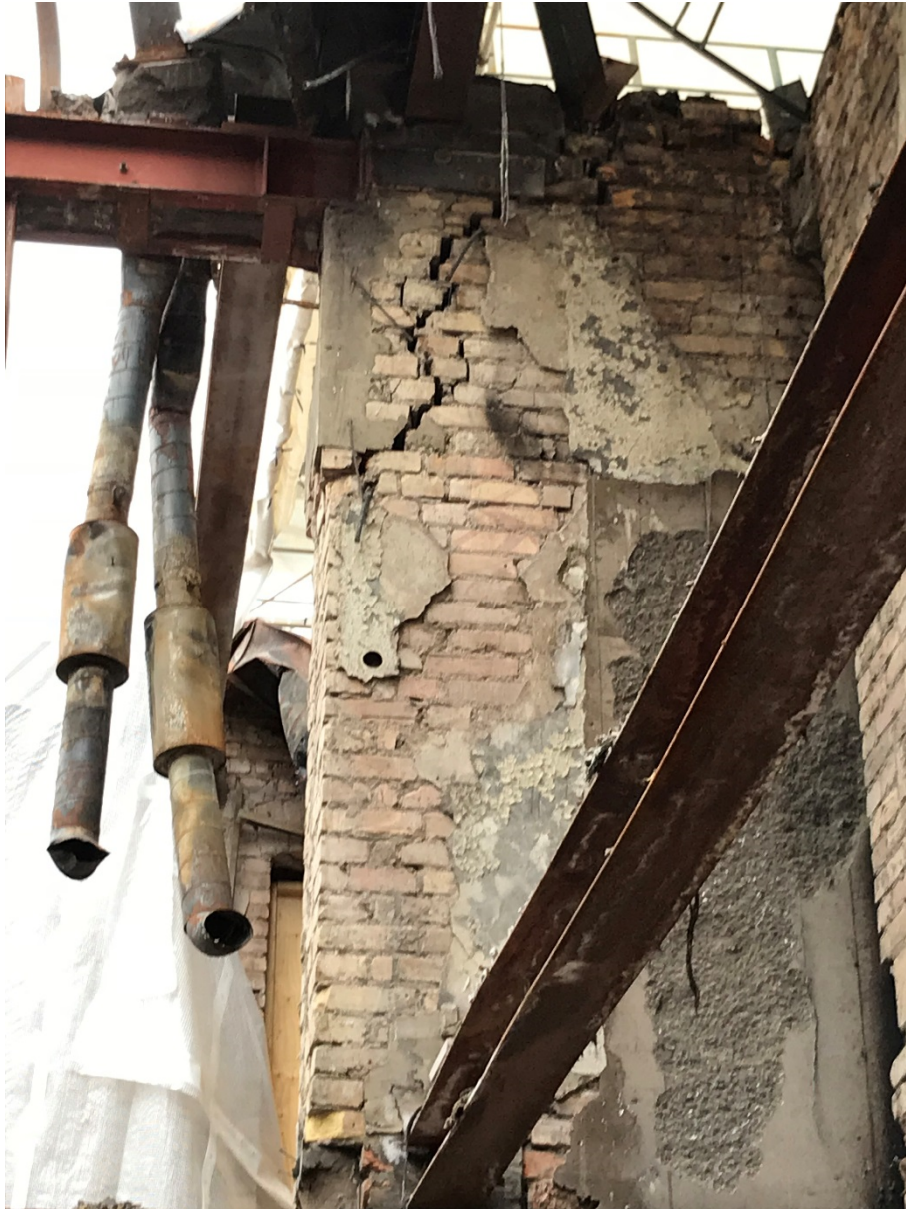
"Innerväggar och murar mot bakgården är däremot rena tegelmurar. Dessa är förutom de uppkomna brandskadorna fulla av håltagningar och genomföringar som gjorts under årens lopp vilket gör att de är mindre nödvändiga samt mer tekniskt komplicerade att behålla vid uppförande av en ersättningsbyggnad".

Figur 10: Spruckna hjärtväggar av tegel i kontorsdelen. Bild tagen 2018-06-14.

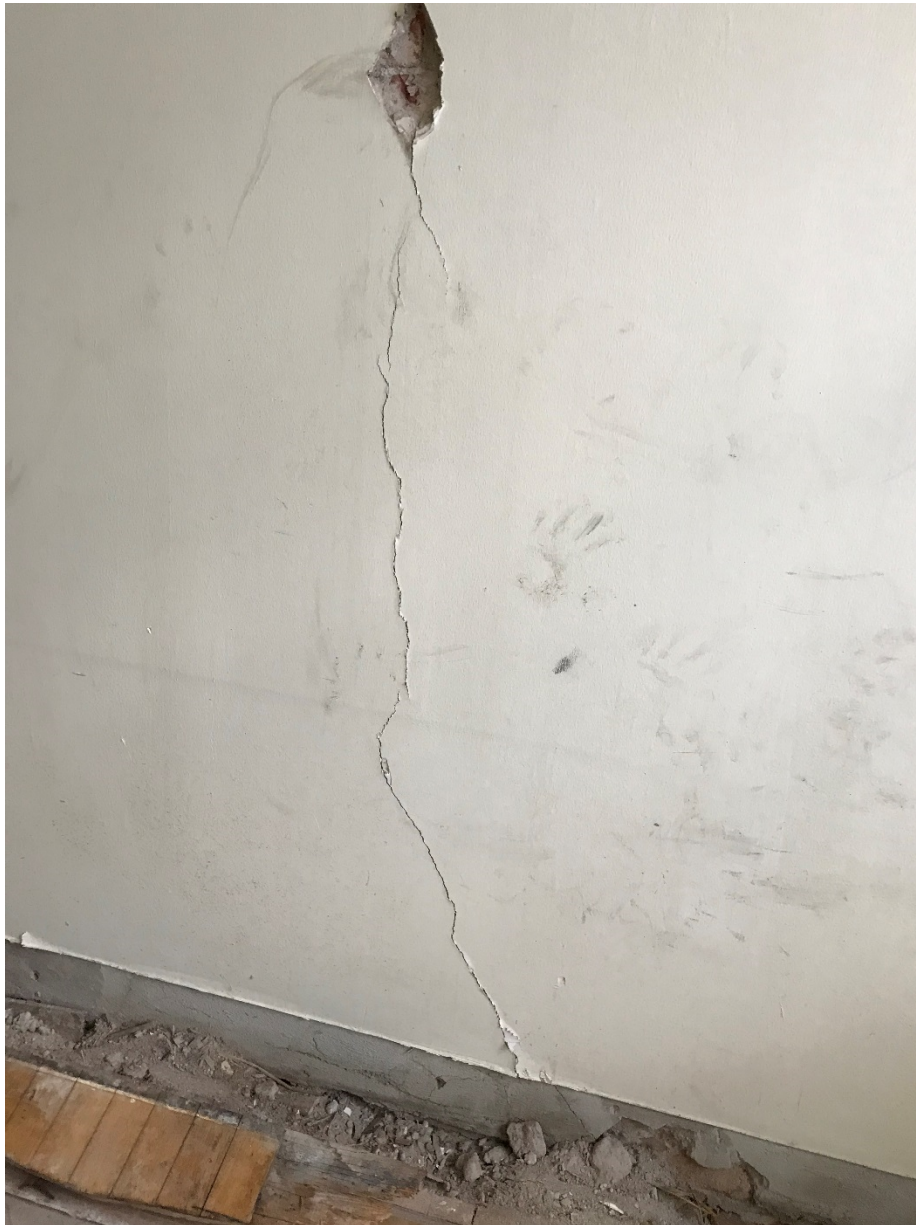
Även inom bostadsdelen finns sprickor i murverket som har uppstått på grund av branden.

Figur 11: Sprickor i tegelvägg mellan kontorsdel och bostadsdel. Bild tagen 2018-06-14.

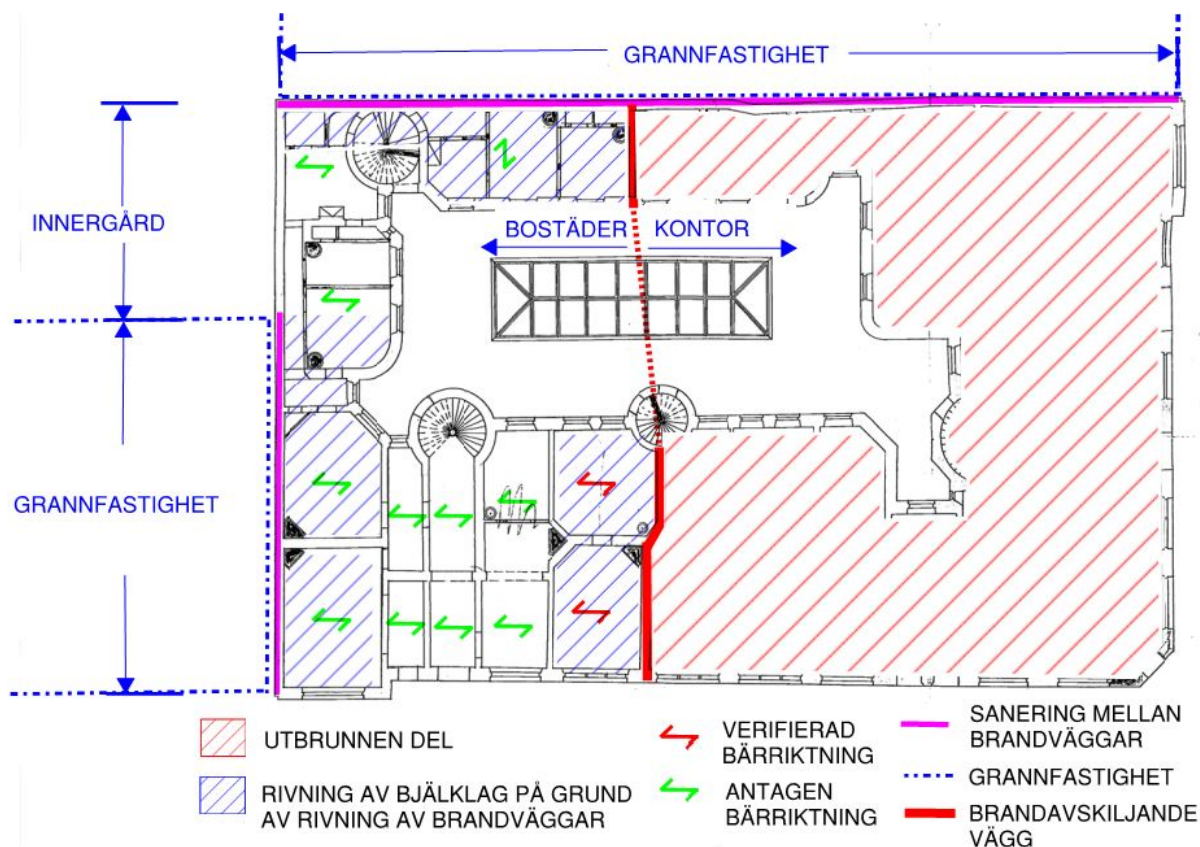
Mellan brandväggar tillhörande Vildmannen 7 och grannfastigheternas brandväggar finns en spalt som har blivit kontaminerat. Stora mängder släckvatten har runnit ner i spalten och en sanering måste utföras (se kapitel "Åtgärdsplan – sanering").

För att kunna utföra saneringsarbetet tillförlitligt och konsekvent krävs att Vildmannens brandväggar rivs för att kunna sanera spaltens botten och grannfastigheternas brandväggar. Detta i sin tur innebär att bjälklag som bärs upp av Vildmannens brandväggar också måste rivas. Brandväggarna mellan kontorsdelen och bostadsdelen har fått omfattande skador och delar av bjälkarna i anslutning till dess väggar har till och med brunnit av.

Dessa väggar måste också rivas då väggarnas bärförmåga ej kan vidimeras eller garanteras. Även här blir konsekvensen att bjälklagen i anslutning till brandväggen närmast Jakobsbergsgatan måste rivas.

Figur 15: Bjälklag över bottenplan. Konsekvenser på grund av rivning av befintliga konstruktioner. (2)

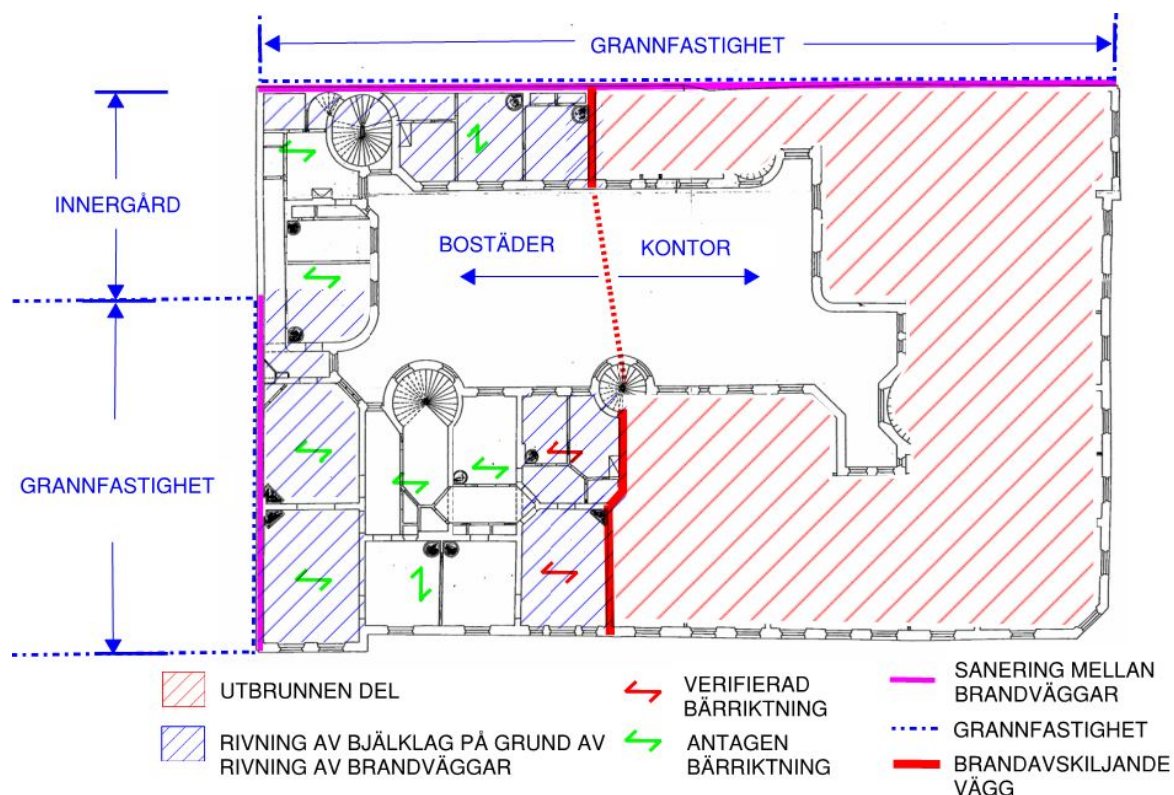
Figur 16: Bjälklag över plan 1 samt 2. Konsekvenser på grund av rivning av befintliga konstruktioner. (2)

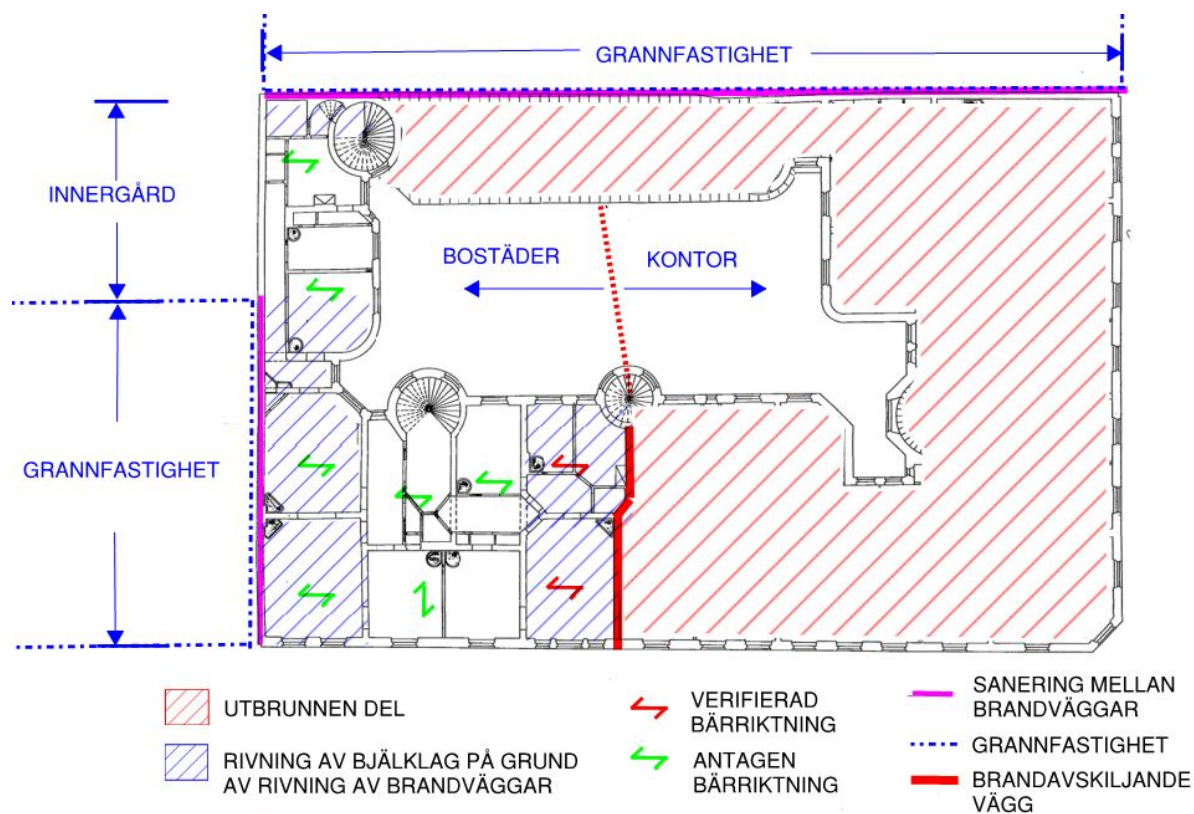
Figur 17: Bjälklag över plan 3. Konsekvenser på grund av rivning av befintliga konstruktioner. (2)

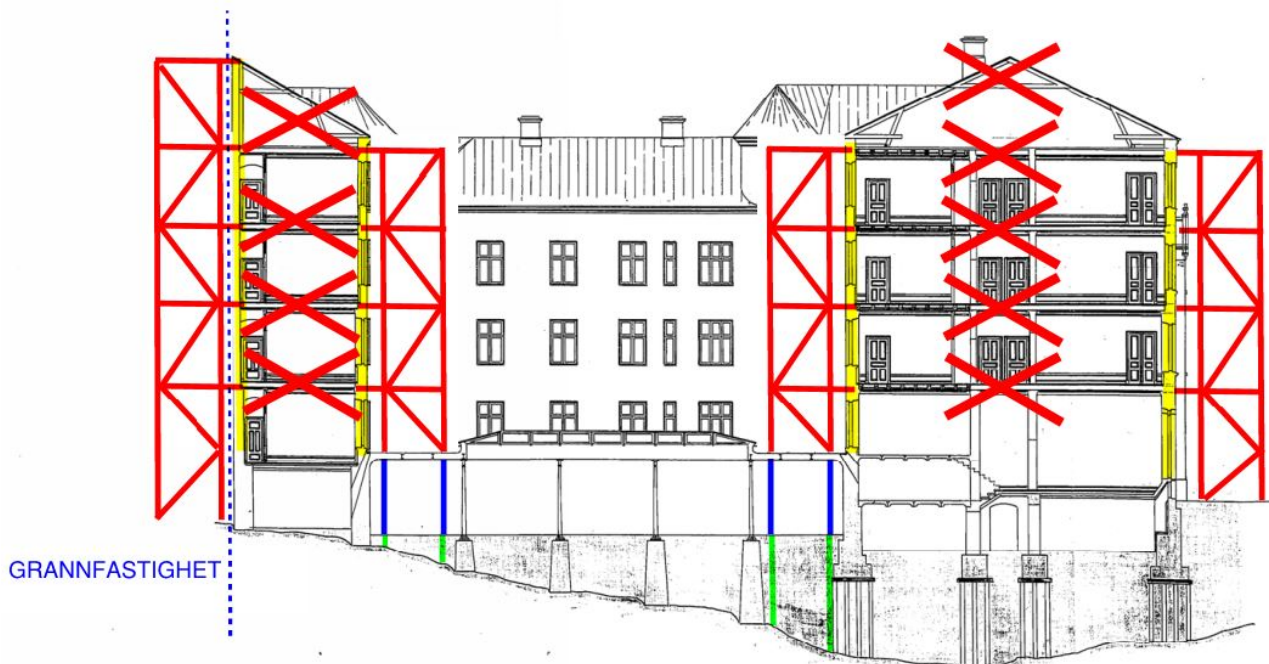
Då saneringsarbetet kommer att påverka hela bostadsdelen innebär detta att delar av innerväggar, gårdsfasader och gatufasaden förlorar sin sidostabilitet då plattjärnen bara kan ta upp dragkrafter, men inga tryckkrafter. Dessa krafter uppstår från vindlaster, men även på grund av snedställningar i väggarna.

Figur 21: Princip för förstärkning av väggar. Grönt visar tillkommande pålar eller plintar till berg, blått är stämp och rött är stålställning. (2)

Omfattande och komplicerade stämp- och förstärkningsåtgärder skulle i så fall krävas.

Exakt utformning av förstärkningsåtgärderna har inte studerats än, men skulle kunna se ut som följande bild.
