Vasakronan  
Louis Sellgren

*Uppdaterad version efter samrådsyttrande från länsstyrelsen daterat 2019-12-20 och inkomna synpunkter från Miljöförvaltningen 2020-05-06.*

## Miljöteknisk mark- och grundvattenundersökning, luftprovtagning och riskbedömning inför planändring Telefonfabriken– Hus 09

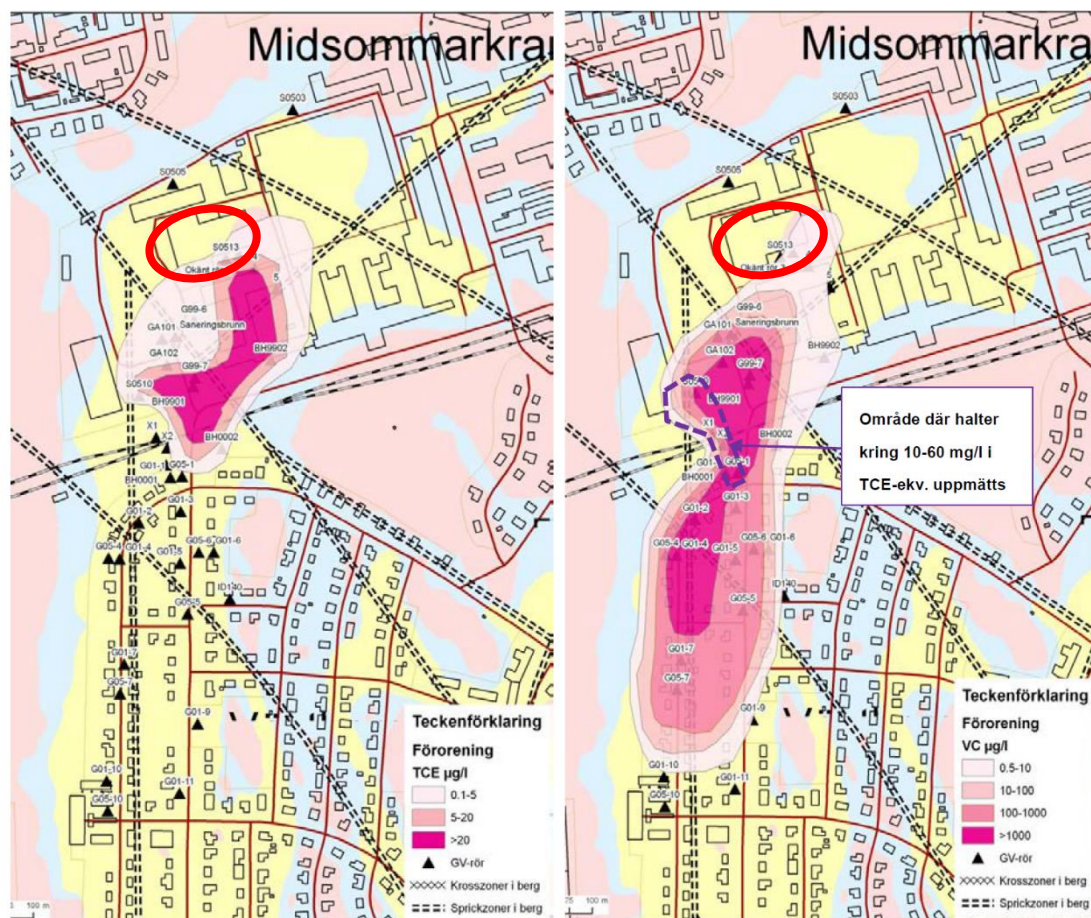
I figur 3 redovisas en tolkning av TRI-föroreningsplymen, baserat på underlag från 2011 (Golder rapport 2018). Och i figur 4 redovisas resultat från utredningar 2005 som visar att klorerade lösningsmedel ej påträffats uppströms aktuellt planområde.

**Figur 3.** Föroreningsplym enligt utredning från Golder 2011, redovisad i Golder-rapport 2018. Detaljplaneområdet för området där Hus 09 ligger och området för aktuell undersökning är markerad med röd cirkel (ungefärlig utbredning).

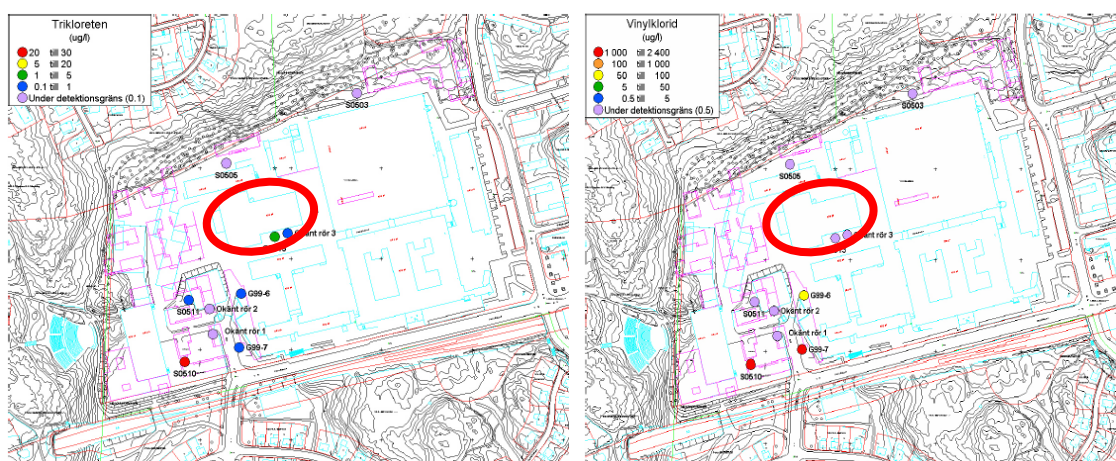
**Figur 4a och b.** Föroreningsutbredning i grundvatten enligt utredning från Structor/Kemakta 2005. Underlaget redovisas för att visa att området uppströms/norr om aktuellt planområde vid hus 09 inte har påvisat klorerade ämnen i grundvattnet. Detaljplaneområdet för området där Hus 09 ligger och området för aktuell undersökning är markerad med röd cirkel (ungefärlig utbredning).

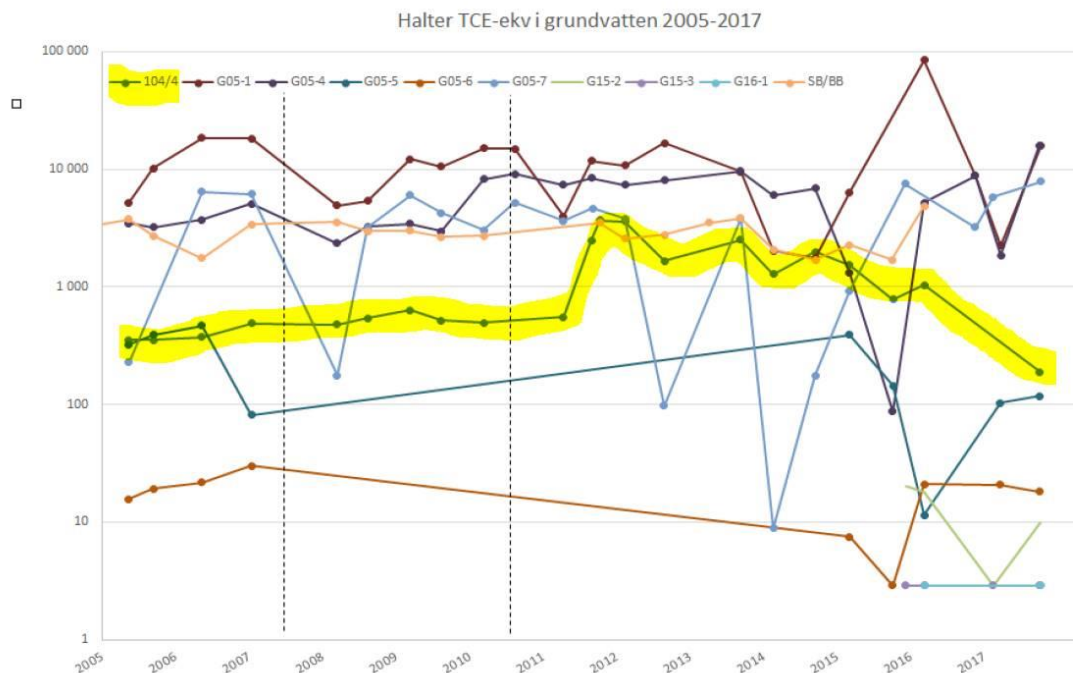
Den mätpunkt som ingår i Ericssons kontrollprogram (som hanteras av Golder) som ligger närmast nu aktuellt planområdet för Hus 09 är punkt 4 även kallad G104 i tidigare utredningar. Den punkten har en mätserie från 2005 till 2017 och mätvärden 2019 (se den här rapportens resultatdel för år 2019). Resultaten för summa TCE-ekvivalenter ligger i storleksordningen 500-800 ug/l, dvs relativt konstant halt över en 15-årsperiod med större variationer upp mot 5000 ug/l under perioden då markarbeten genomförts inom delområden DP2 (belägen norr och väster om Hus 09) med en sjunkande halt från 2016-2019 igen. Arbeten inom DP3 (kv Kobra/HSB, sydväst om Hus 09) genomfördes från 2016/2017 och effekter på rör 4 syns inte från den perioden. Det finns givetvis en tidsfördröjning från att arbeten genomförs till dess att effekter syns i grundvattnet pga vattnets transporttid/rörelsemönster etc. Underlag från Golder's utredning år 2018 visas nedan i inklippta figurer där rör 4 har markerats med gul markeringspenna för att underlätta tolkningen. En haltvariation lägre än en faktor 10 är bedöms vara en sk "naturlig" variation och kan bero på provtagningseffekter och det faktum att rör/punkt 4 ersattes med ett nytt 2011 på ungefär samma plats.

Figur 5. Halter redovisade som TCE-ekvivalenter (ug/l) för kontrollbrunnar/-rör från maj 2005 till hösten 2017 (källa: Golder 2018). Notera att det är logaritmisk skala. Gul markering visar det grundvattenrör som ligger intill/söder om aktuell planområde för Hus 09.

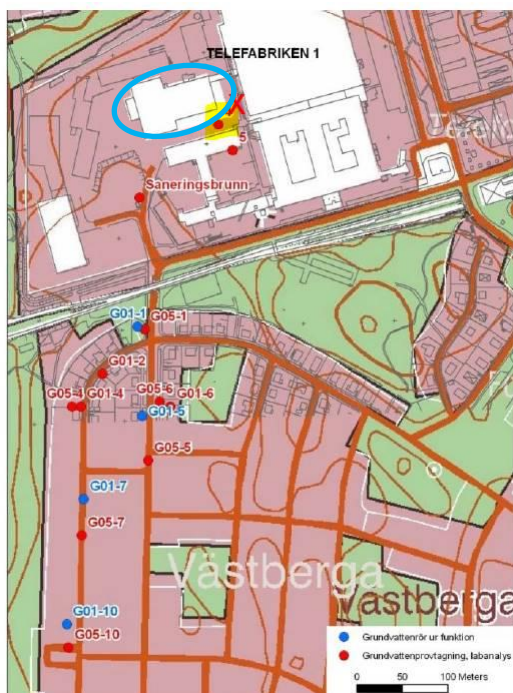
Figur 6. Grundvattenrör nr 4 som är beläget direkt söder om aktuellt planområde för Hus 09 redovisas med gul markering. Övriga provpunkter bedöms i separat handling, dvs Golder's utredning från 2018. Blå cirkel markerar aktuellt planområde för Hus 09.

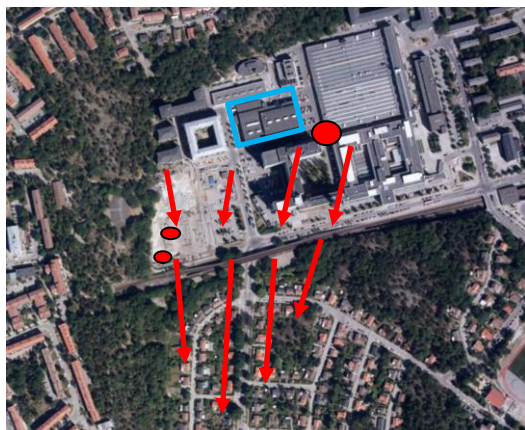
Grundvattnets strömningsriktningen har tidigare bedömts till sydlig, ner mot villaområdet i Hökmossen söder om Telefonfabriken (Se Golder's utredningar, tex Golder 2018 – Åtgärdsutredning samt figur 7 nedan).

Figur 7. Översiktlig bedömning av strömningsriktning (röda pilar) för grundvatten inom området Telefonfabriken i stort. Planområdet markeras med blå ruta. Röda cirklar markerar kända punkter med hög TRI-halt och kända platser där spill skett historiskt.
