# Ocab

## Miljöinventering Norra kontor

Objektets adress:  
Rävgrytsbacken 12, Stockholm

Besiktningdag:  
2019-10-18

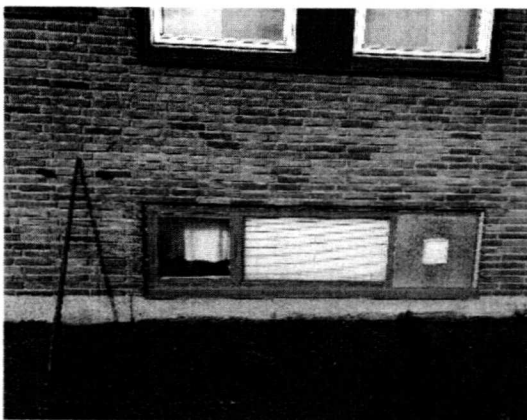
- Kondensatorer till äldre lysrörsarmaturer bedöms innehålla PCB haltig olja.
- Äldre dörrstängare bedöms innehålla PCB haltig olja.
- Äldre isolerrutor bedöms innehålla PCB haltig olja. Fönstrens märkning har kontrollerats mot lista med kända fönster som innehåller PCB. I det fall märkning saknas klassificeras fönstren som PCB haltiga enl. försiktighetsprincipen.
- Fogar runt fönster på äldre del av byggnaden innehåller PCB.

Foto 1. Överblick fönster där PCB fog har påvisats.

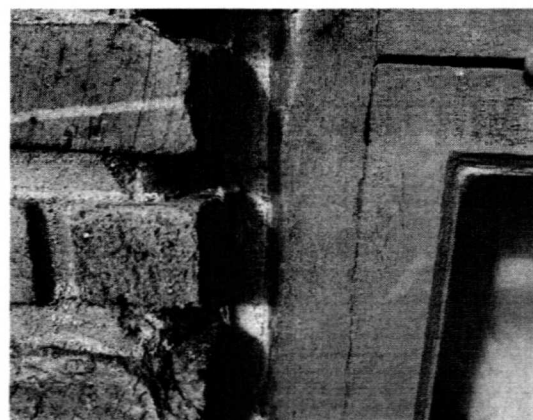
Foto 2. Närbild PCB fog

Provnummer:	177-2019-10300937	Provtagningsdatum	2019-10-18	
Provbeskrivning:		Provtagare	Niclas Engdahl	
Matris:	Fogmassa			
Provet ankom:	2019-10-29			
Utskriftsdatum:	2019-11-11			
Analyserna påbörjades:	2019-10-30			
Provmärkning:	P31. Kontor norra PCB fönster, fog			
Analys	Resultat	Enhet	Mäto.	Metod/ref
PCB 28	< 0.50	mg/kg	30%	Intern metod UppKem.OA.16
PCB 52	3.5	mg/kg	30%	Intern metod UppKem.OA.16
PCB 101	60	mg/kg	30%	Intern metod UppKem.OA.16
PCB 118	21	mg/kg	30%	Intern metod UppKem.OA.16
PCB 153	150	mg/kg	30%	Intern metod UppKem.OA.16
PCB 138	190	mg/kg	30%	Intern metod UppKem.OA.16
PCB 180	130	mg/kg	30%	Intern metod UppKem.OA.16
Total PCB, Aroklor 1260	1700	mg/kg	30%	Intern metod UppKem.OA.16

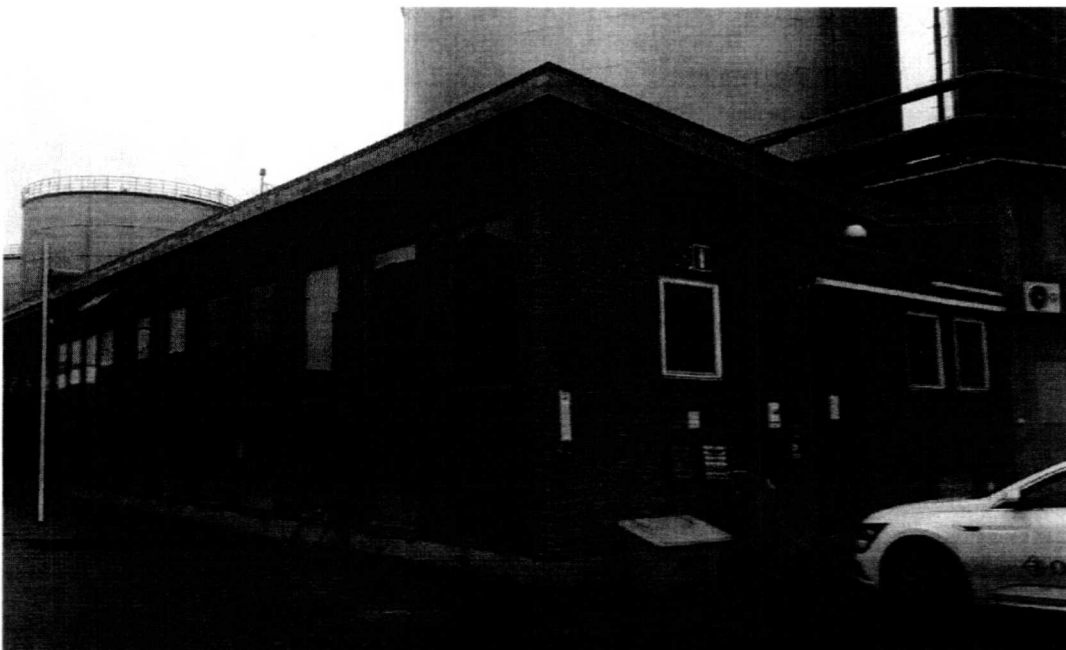
Foto 3. Överblick fönster med PCB fog. Grön linje visar gränsdragning.

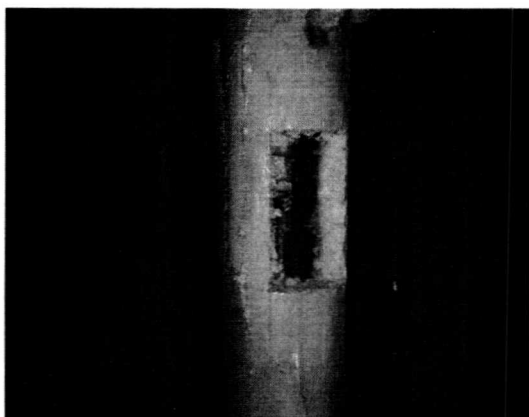
- Det finns en kyl/frys i byggnadens kök vilken bedöms kunna innehålla CFC/HCFC.
- Skumisolering runt vatten/värmerör i pannrummet innehåller freoner.
- Köldmedier noteras till kylanläggning som riskerar att innehålla CFC/HCFC

Foto 4. Skumisolering som innehåller freoner i pannrum.

Pannrum	Skumisolering runt dörr påvisas innehålla freoner.	14 06 01*	-	-	CFC/ HCF C	JA	1	Isoleringen undviks att brytas isär då freoner avges vid förstoring.
Fasad	Köldmedier till kylanläggning bedöms innehålla CFC/HCFC	14 06 01*	-		CFC/ HCF C	NEJ	1	Ej mängdat

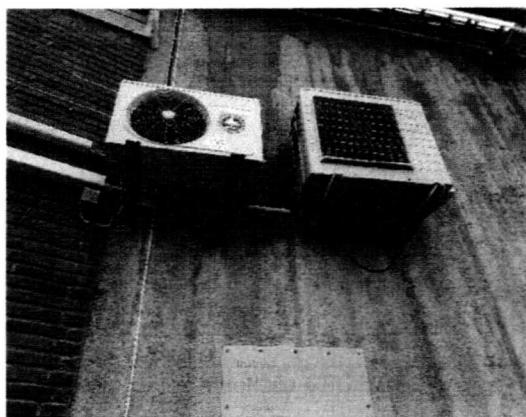
Foto 5. Kylanläggning som bedöms kunna innehålla köldmedier.

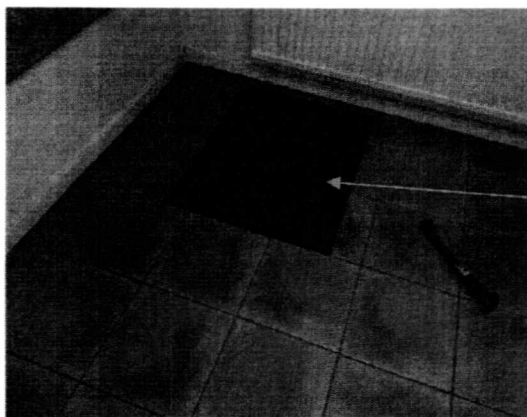
- I renslucka i källaren noterades vatten som bedöms vara oljeförorenat.

Foto 6. Överblick renslucka.

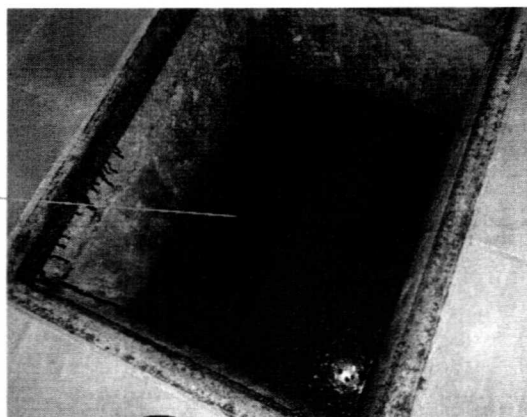
Foto 7. Förorenat vatten i renslucka.
