# Miljöinventering Södra pumphus

Objektets adress:  
Rävgrytsbacken 12, Stockholm

Fastighetsbeteckning:  
Statoil 2/Cirkle-K Södra

Besiktningdag:  
2019-10-17

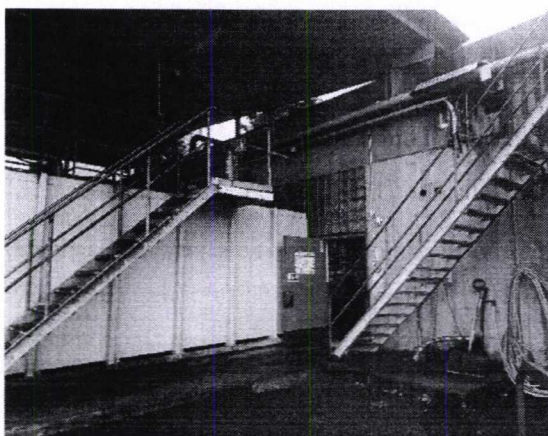
- Äldre branddörr har invändig isolering som riskerar att innehålla asbest.
- Rörpackningar till kopplingar riskerar att innehålla asbest. Då anläggningen var i drift gick det inte att provta dessa. Vid demontering rekommenderas prov av packningar, alt. betrakta dessa som asbest.

Foto 1. Äldre branddörr som riskerar att innehålla asbest.

| Utrymme, placering | Materialtyp/avfallsslag | Avfallskod EWC | Mängd | St. | MFA | Analys | Hantering | Notering/kommentar |
|---|---|---|---|---|---|---|---|---|
| Allmänt | Äldre branddörrar har invändig isolering som innehåller asbest. | 17 06 05* | 1 | st | AT | NEJ | 2 | |
| Äldre branddörrar | Dörrstängare som är äldre bedöms innehålla PCB haltig olja. | 17 09 02* | 1 | st | PCB | NEJ | 2 | |

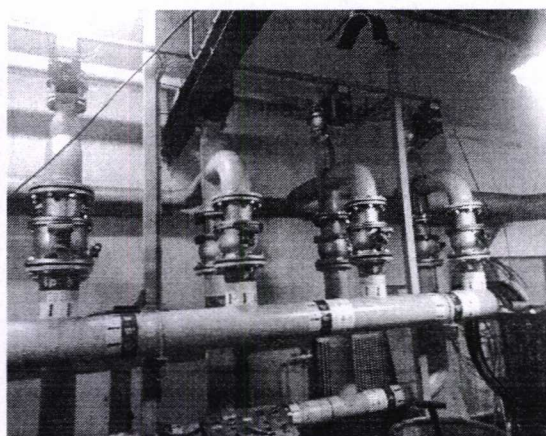
Foto 2. Rörkopplingar där packningar riskerar att innehålla asbest.

| Utrymme, placering | Materialtyp/avfallsslag | Avfallskod EWC | Mängd | St. | MFA | Analys | Hantering | Notering/kommentar |
|---|---|---|---|---|---|---|---|---|
| Allmänt | Packningar till rörkopplingar riskerar att innehålla asbest. | 17 06 05* | Ej mängdat | - | AT | NEJ | 2 | Kontrolleras efter anläggning är ur bruk |

Anläggningen var vid inventeringen i drift där kompletterande provtagning av rörpackningar avseende asbest rekommenderas innan demontering sker.
