Miljöinventering

Södra kontor

Objektets adress:
Rävgrytsbacken 12, Stockholm

Fastighetsbeteckning:
Statoil 2/Cirkle-K Södra

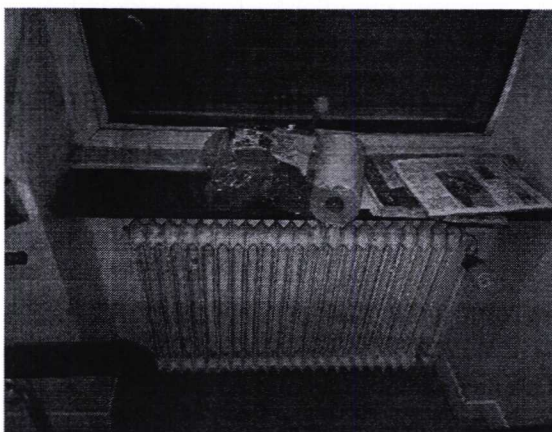
Foto 1. Svarta fönsterbänkar som bedöms innehålla asbest.

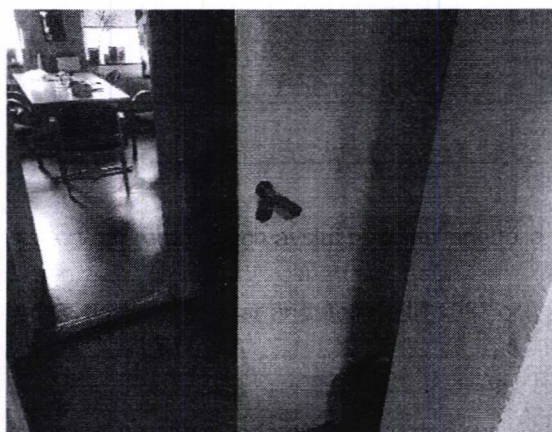
Foto 2. Branddörr till arkivrum som bedöms kunna innehålla asbest.

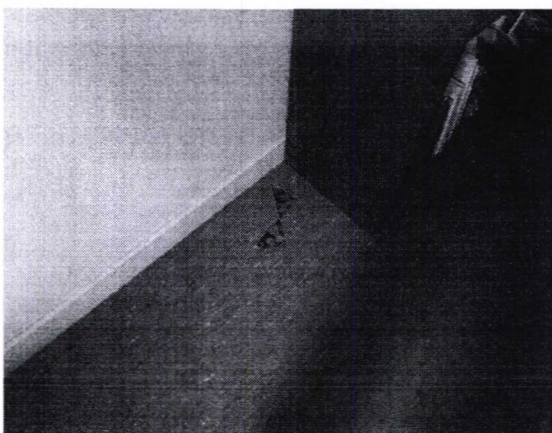
Foto 3. Svartlim under linoleummattor där asbest har påvisats.

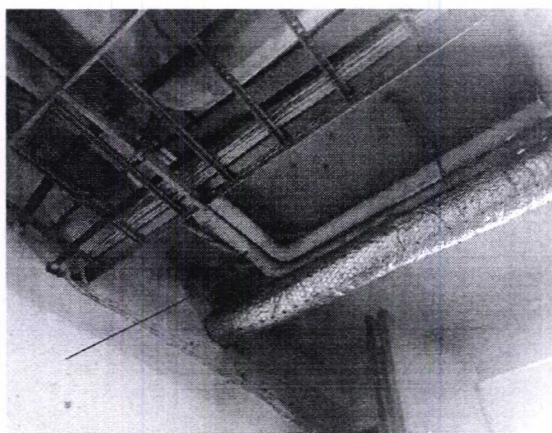
Foto 4. Äldre rörböjar som bedöms innehålla asbest.

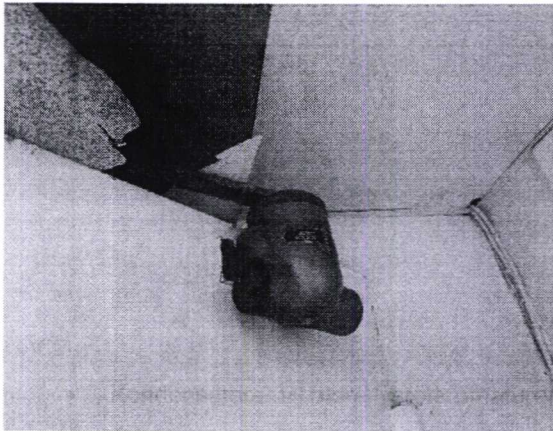
Foto 5. Oljefyllda dörrstängare som bedöms innehålla PCB haltig olja.

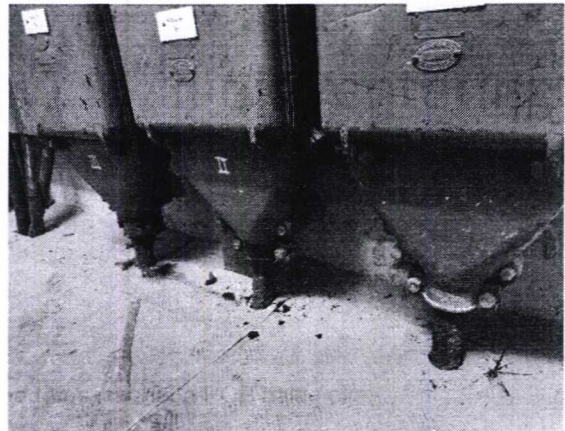
Foto 6. Äldre elkablar som bedöms vara oljefyllda där oljan riskerar att innehålla PCB.

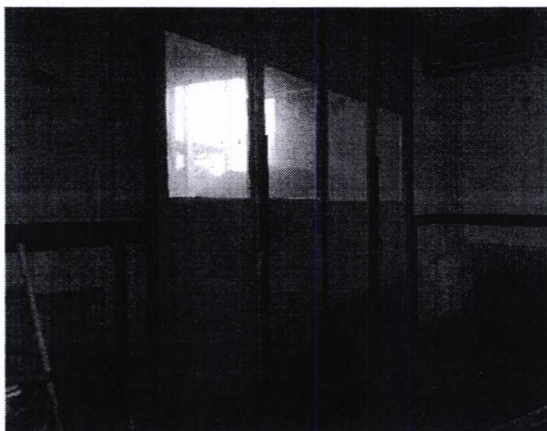
- Portarna som finns till verkstaden är daterade år 1994. Det kan antas att portarnas isolering består av "PUR-isolering" som riskerar att innehålla CFC/HCFC. För att utesluta detta så får en bit av isoleringen skickas in på analys, alternativt använda "sniffer" hos avfallsmottagare. Portarna skickas in hela och får inte delas tills motsatsen är bevisad.
- Det finns en kyl/frys i byggnadens kök vilken bedöms kunna innehålla CFC/HCFC.
- Köldmedier noteras till kylanläggning som innehåller CFC/HCFC, 2,45kg.
- Armaflexisolering noteras runt kylrör som bedöms innehålla CFC.

Foto 7. Portar till verkstaden som bedöms innehålla CFC/HCFC isolering.

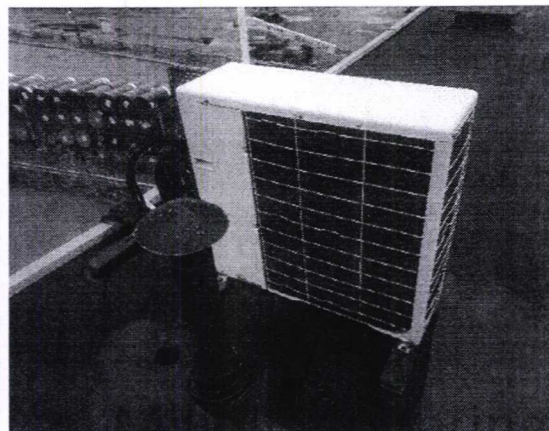
Foto 8. Kylaggregat på tak som innehåller köldmedier.

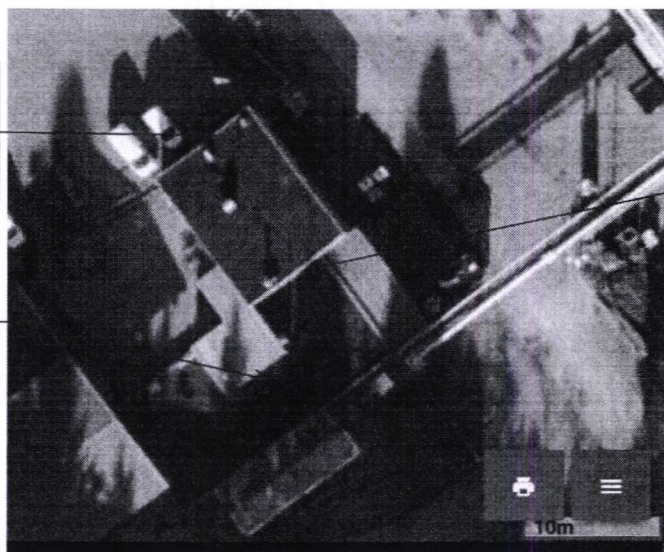
Tak

P10 Takpapp (PAH)

P11 Takpapp
asbestprov

P14 Takpapp PAH-
Prov
