CEREMONIBYGGNAD STRANDKYRKOGÅRDEN

MARKMILJÖUNDERSÖKNING

SLUTRAPPORT

Stockholm 2018-11-23

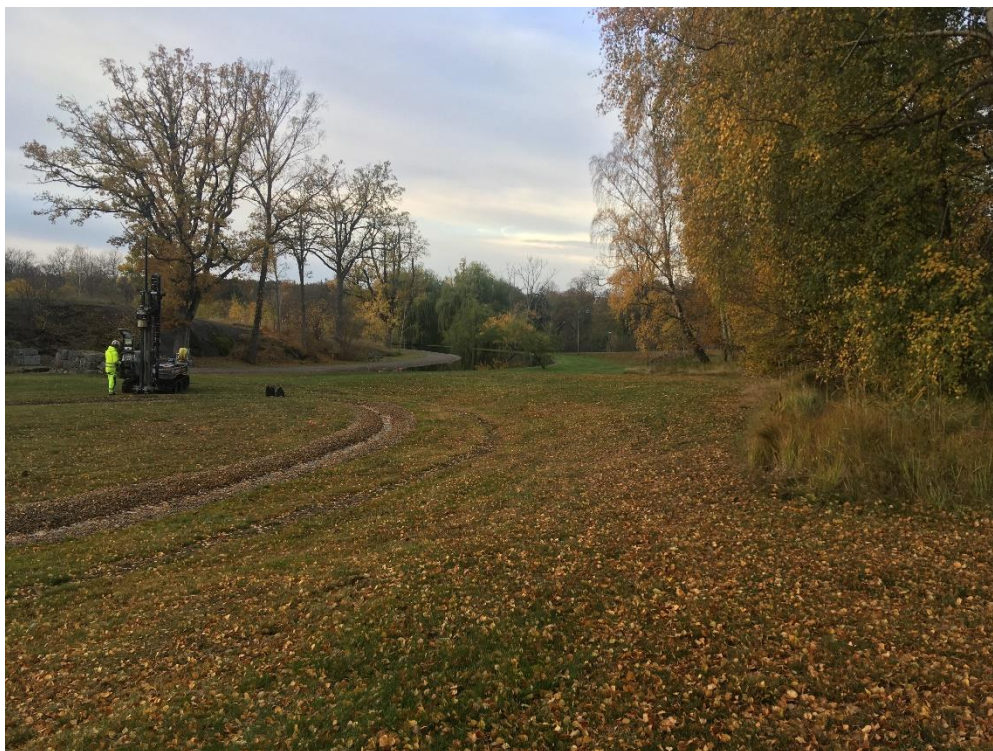
Utredningsområdet är idag gräsbevuxet och sluttar mot Drevviken. Inga spår av tidigare bebyggelse kan ses vare sig på plats eller på äldre flygbilder. Ett mindre vattendrag slingrar sig genom området i en anlagd och grusad fåra ner mot en damm strax söder om den planerade byggnaden.

Figur 2. Bild från fältdag 25 oktober 2018. Vy mot Drevviken byggnaden kommer att uppföras till väster i bilden.
