## 1.0 FRÅGESTÄLLNINGAR

Golder har uppdragits att utreda följande frågeställningar inför planerad förändring av detaljplanen för Räknetabellen 3:

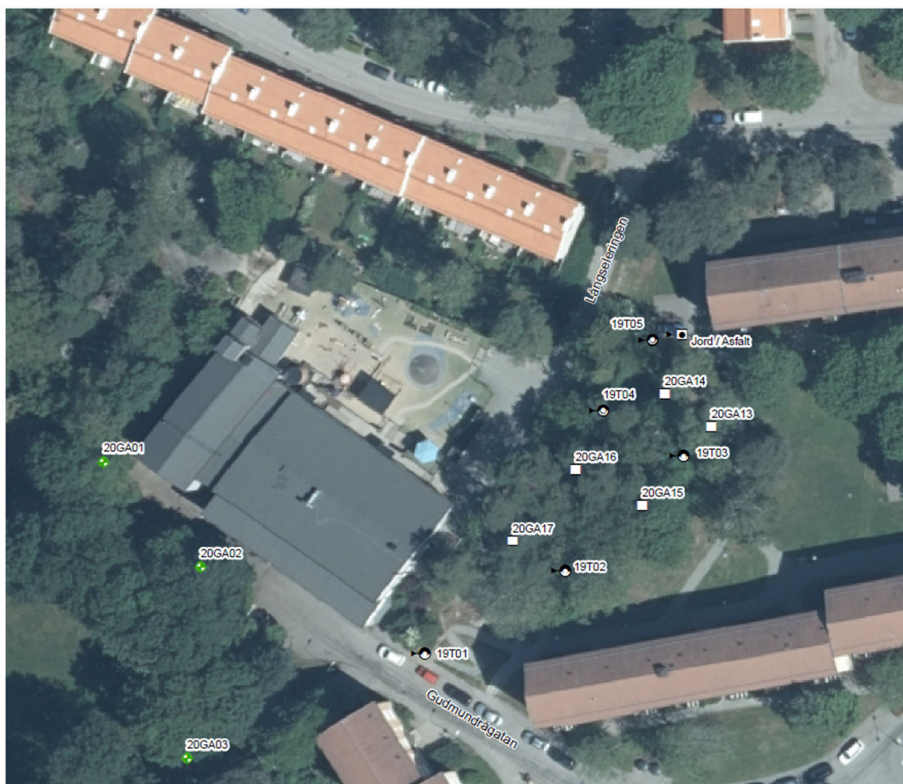
Medie	Syfte
Trädved	Mycket låga halter klorerade ämnen. Ses som indikation på att samma gäller för grundvatten då korrelation mellan dessa medier brukar finnas.
Betonggolv	Inga klorerade ämnen detekterades (inga vidare åtgärder nödvändiga)
Inomhusluft	Något högre värden denna gång än tidigare men fortfarande klart under (stränga) riktvärden (Naturvårdsverkets Rfc och RISK <sub>inh</sub> ).
Jord	Diffus blyförorening i nivå med KM/SSRV D finns inom planerade förskolegården

- Inga åtgärder nödvändiga vad gäller byggnaden, varken sanering av byggnadsmaterial eller åtgärder för inomhusluften
- Kommande gård skall inte behöva åtgärdas mot bakgrund av gällande riktvärden, noggrannare genomlysning av exponeringsvägar i riktvärdesmodellen för de Storstadsspecifika riktvärdena skall dock göras.
- Verksamheterna bör kunna samexistera i fastigheten.
