Bevarandemöjlighet av hus 15 & 16 i Gasverksområdet.

Gasverksområdet, Hjorthagen

Slutrapport fuktstatusinventering

Område Fd Gasverket i Värtan. Norra Djurgårdsstaden	Hus Nr Hus 15	
Inventerad av Tomas Breiman	Inventerad Februari 2015	Status Åtgärdsprogram, underlag för kalkyl.

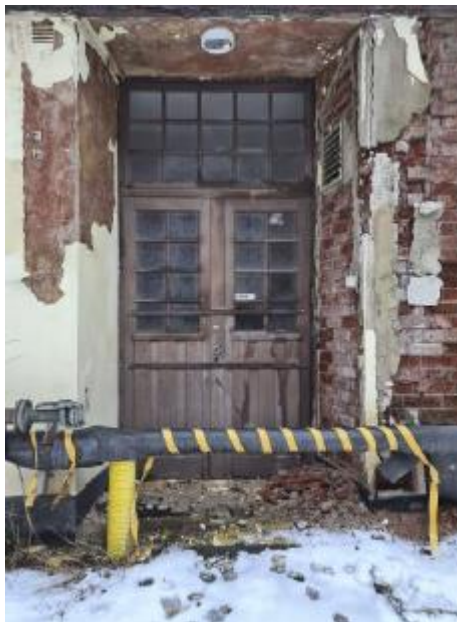
- Källarytterväggar visar på saltutfällningar och armeringskorrosion^{4,10}.
- Ytterväggar påvisar omfattande frostsador i tegel och puts, extra tydligt kring dörrar^{1,2,4,10}.
- Risk för att bärande konstruktioner inte uppfyller gällande konstruktionskrav¹⁰.

Bild 1: Exempel på skador i yttervägg.

Kombinationen av poröst tegel och hög fuktbelastning har resulterat i frostsprängning under många år. Allt trasigt tegel i väggkonstruktionen måste ersättas och inmurad stålstomme måste friläggas för att säkerställa skicket.

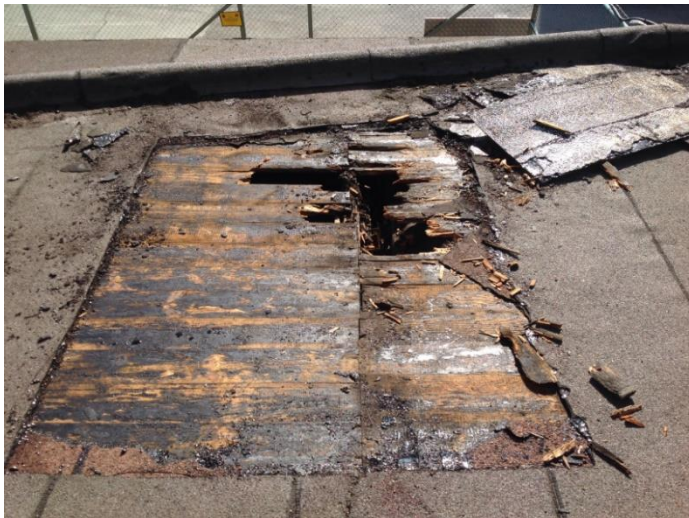
Bild 3 Takarbete 2014

I taket har olika utredningar och undersökningar konstaterat fukt- och rötskador. 2015 rekommenderade KONKRET i sin statusrapport ³ att takets alla organiska byggmaterial måste bytas ut. Denna bedömning görs även 2021 av GEOSIGMA ¹³. Att fukt- och rötskador är ett stort problem konstateras även i samband med ett underhållsarbete som utförs 2014-04-02 på uppdrag av Exploateringskontoret, se bild 3 och bild 4.

Fukt- och rötskador i takets organiska byggdelar, kombinerat med att bärande takkonstruktion behöver besiktigas, resulterar i omfattande rivning. Yttertak, råspont, isolering, innertak etc kommer omfattas av rivning. Endast bärande stålkonstruktion kan bevaras förutsatt att konstruktionen klarar gällande krav på laster och skick. Förstärkning och renovering av bärande takkonstruktion kan antas utifrån erfarenhet från andra byggnaders takkonstruktioner inom Gasverksområdet.

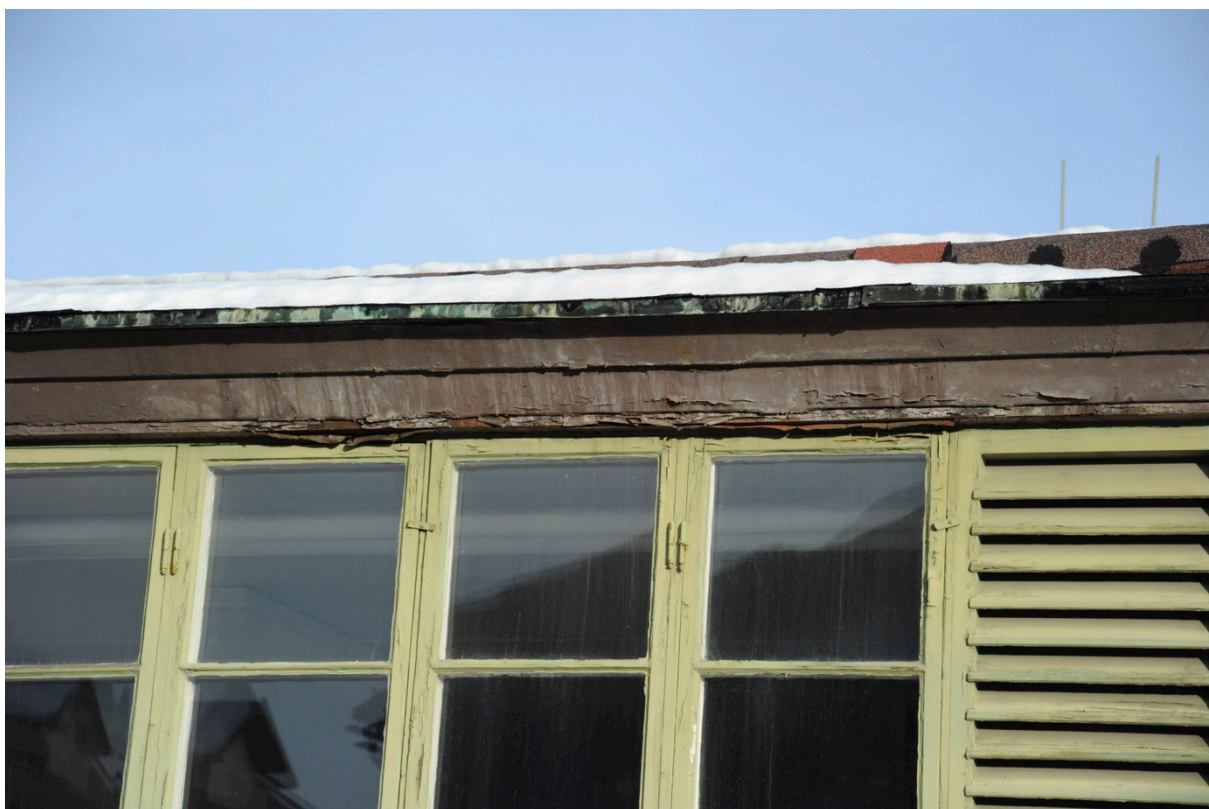
Fukt- och rötskadad träpanel i takfot.

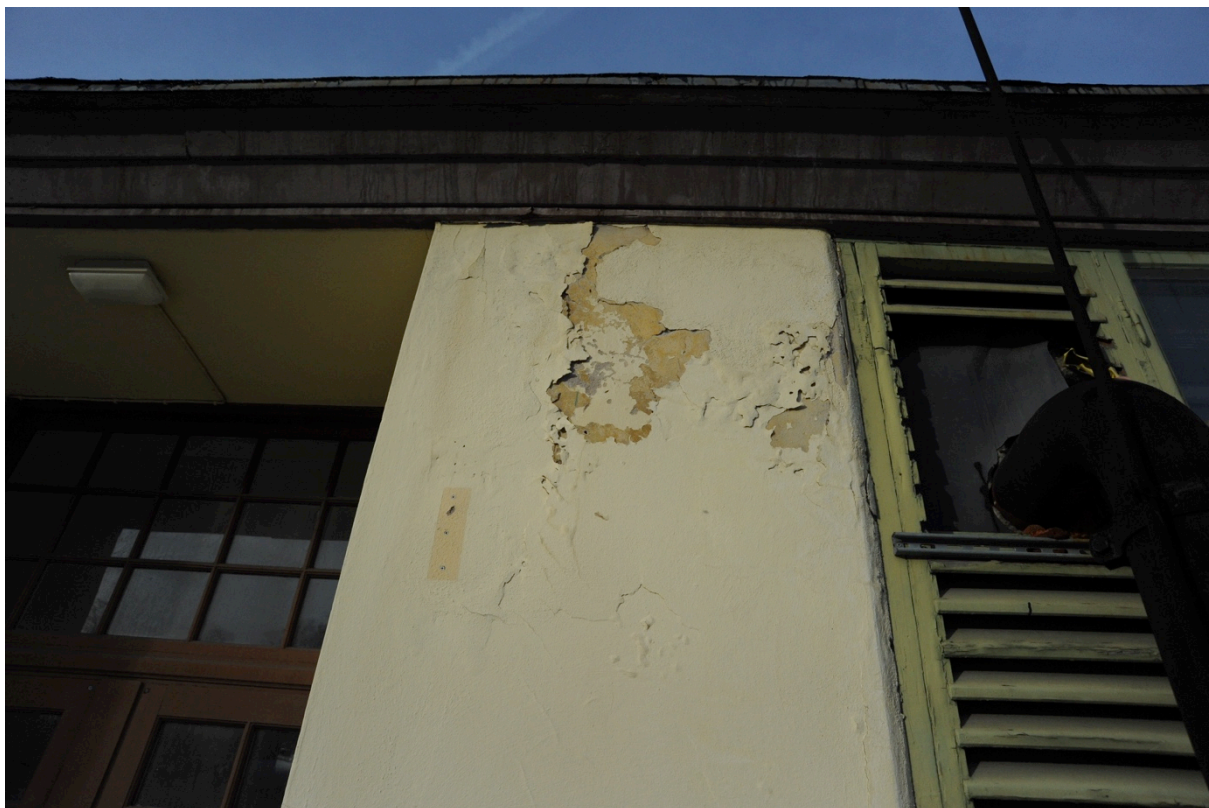
Läckage från tak med fuktutslag i puts. Sannolika skador i underliggande tegelstomme.

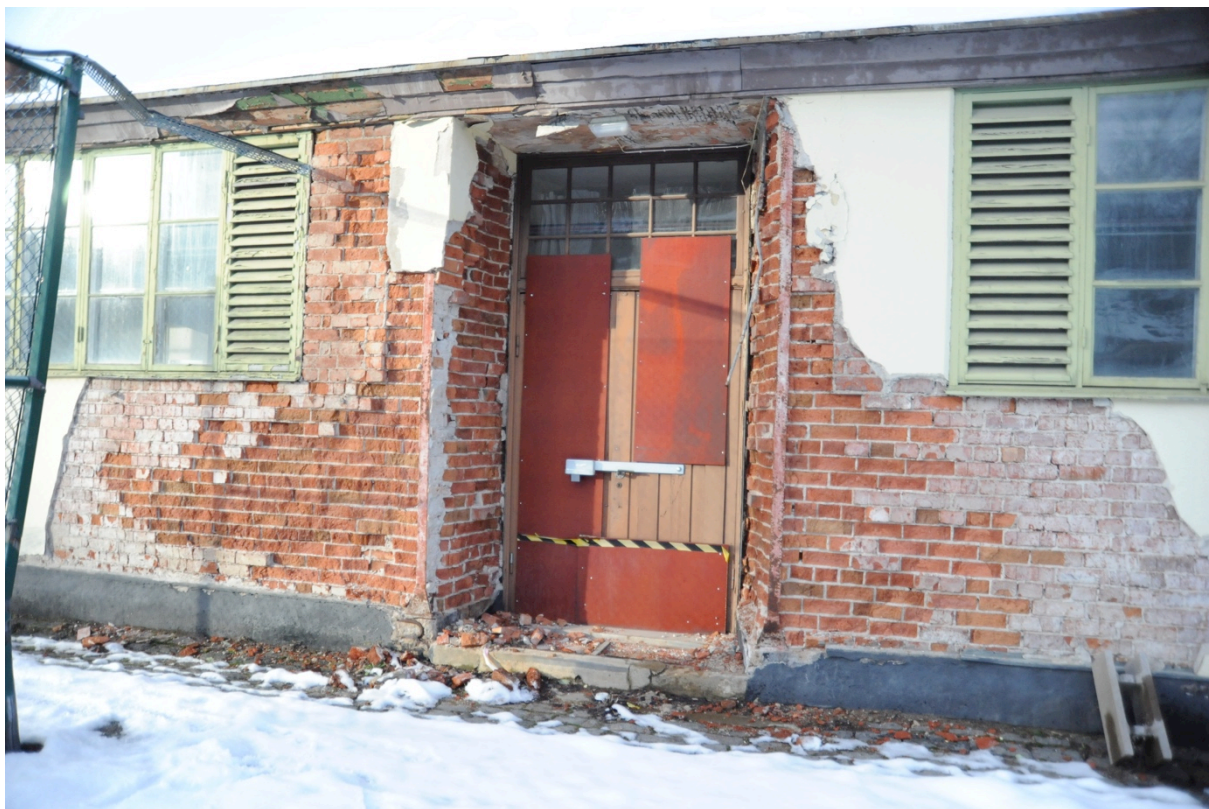
Frostskador i tegelstomme. Fasad mot söder.

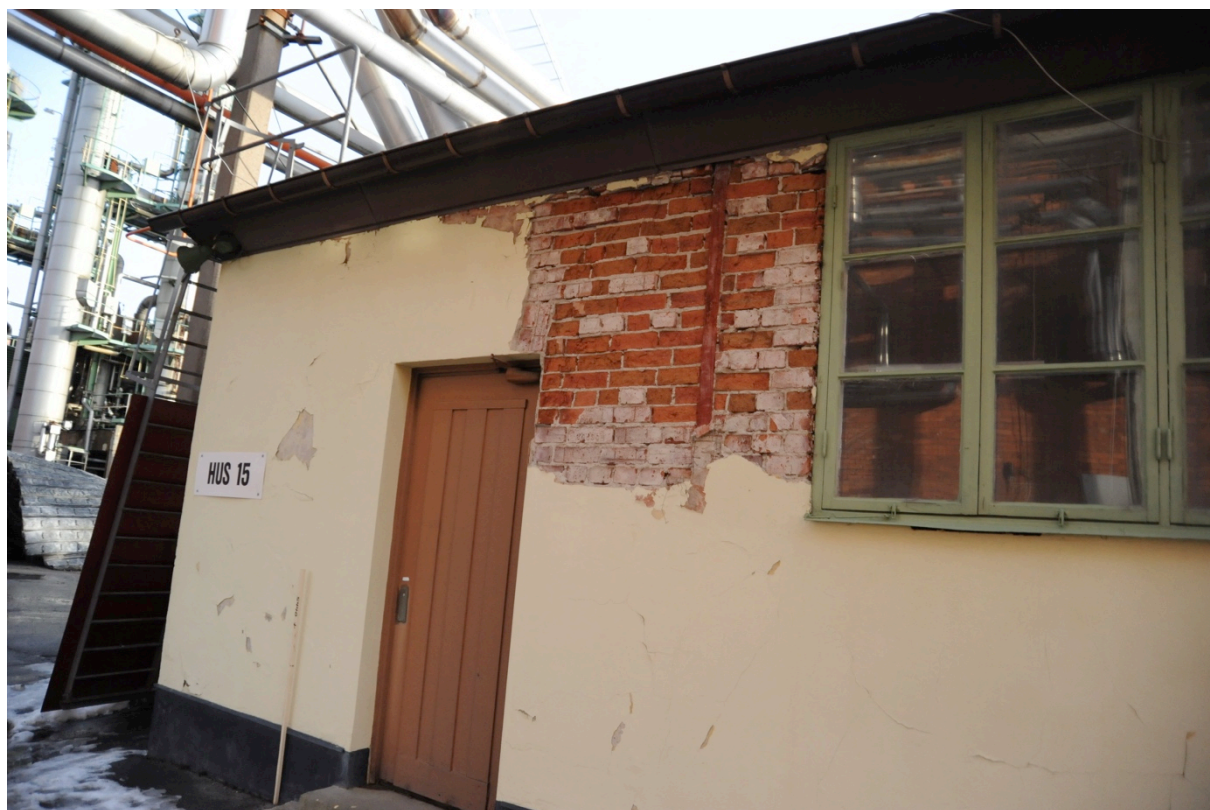
Frostskador i tegelstomme. Fasad mot norr.

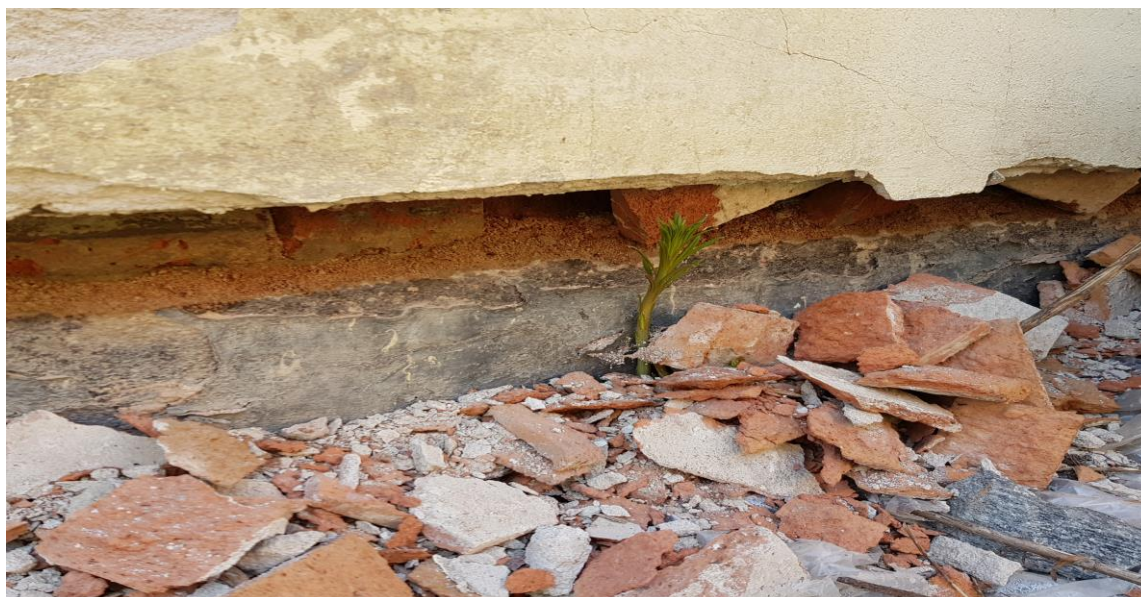
Bild 8. Samma fasad som på bild 5 från 2019. Teglet är genomblött och sönderfruset i maj 2019

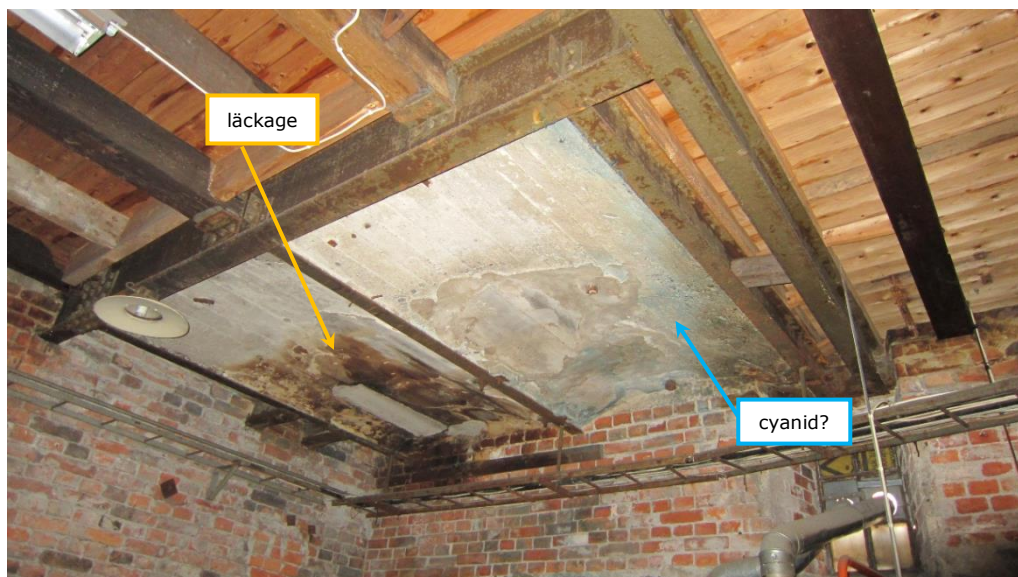
Taket i källaren är till största del av trä och har inte undersökts närmare. En mindre del i av hörnet är av betong, se bild nedan. Det observerades troliga cyanidföroreningar och läckage i taket.

Betongvalv med troliga cyanidföroreningar samt läckage.

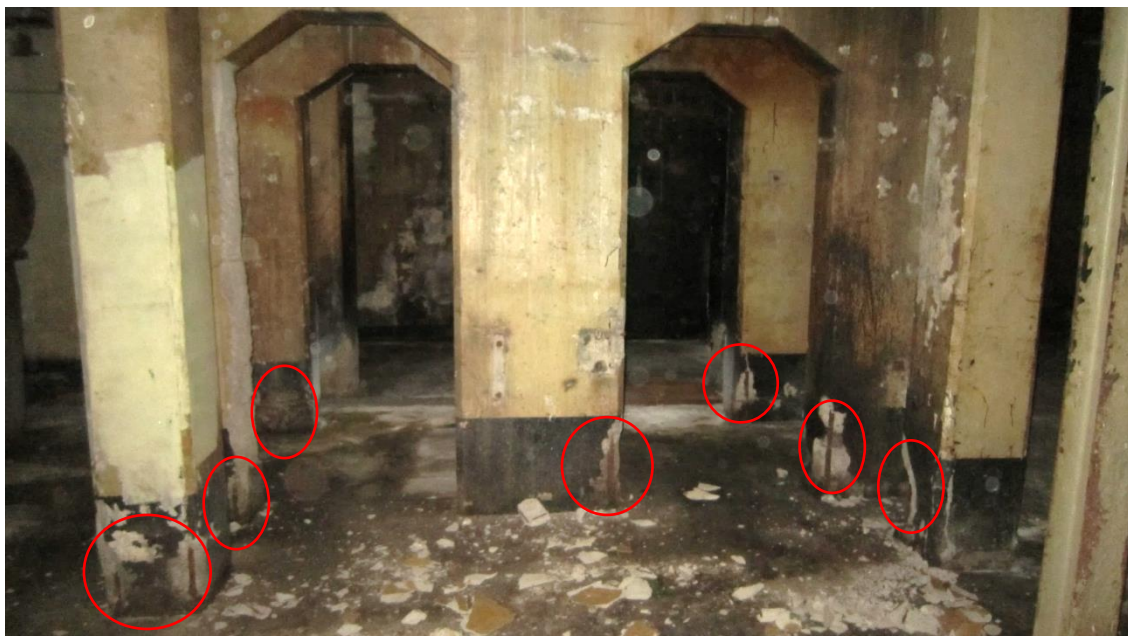
I princip samtliga pelare i källaren har spjälklaskador pga armeringskorrosion. För kontroll av kloridinnehåll har prov tagits i pelare och tak, se ritning för provplats och resultat (0,39 %).

Spjälkning i samtliga pelarfötter (7st) i bilden.

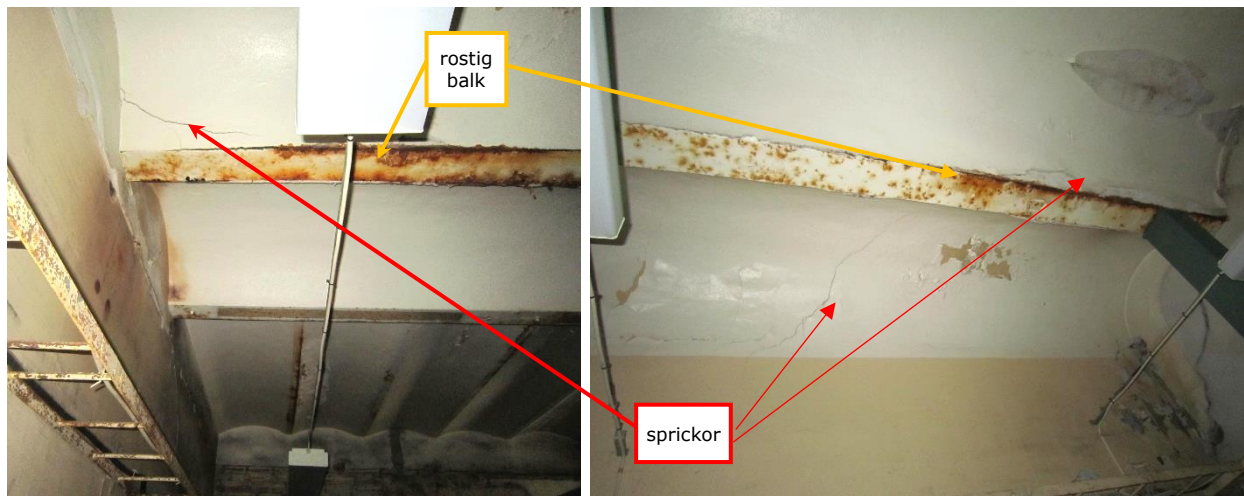
Det lilla utrymme som är plan 2 är golvet ett valvbjälklag som troligen är oarmerat, utrymmet har endast undersökt okulärt. Balkarna på undersidan är rostiga och betongen har sprickor. Det observerades även skador på ovansida och i bjälklagskanten, se bilder nedan.

Balkar och betong på valvets undersida.

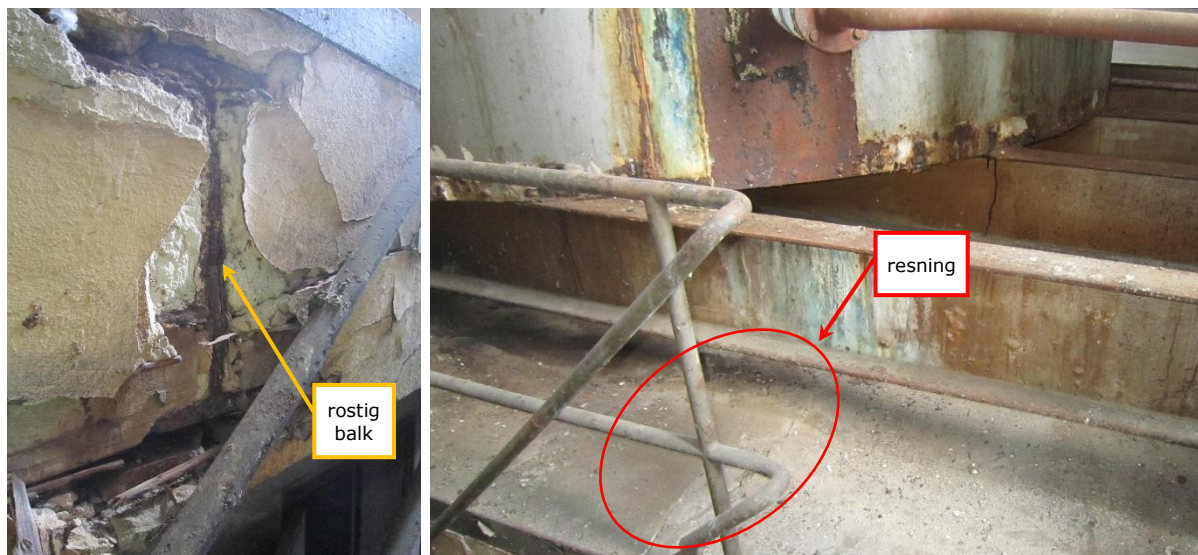
Rostig balk i bjälklagskanten. Resning i golvets ovansida.

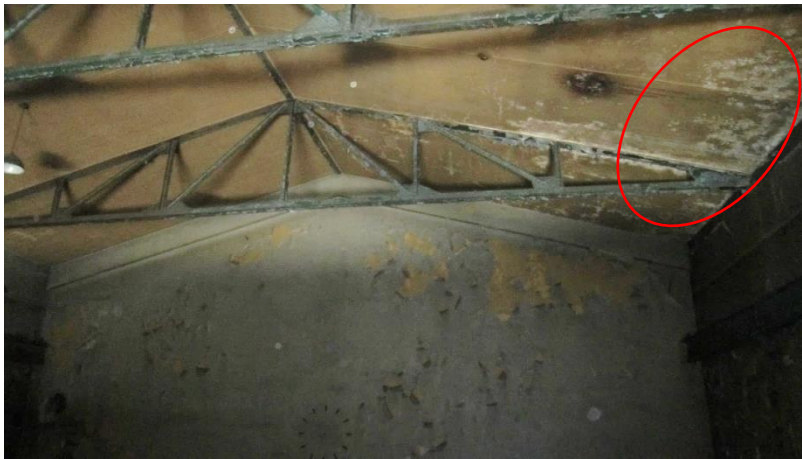
Takets lättbetongplank i framförallt den stora hallen har på vissa partier fuktskador. Då det är högt i tak har dessa skador endast undersökts okulärt. Även väggarna har fuktskador i anslutning till taket. I övrigt har dessa konstruktionsdelar mer av ytliga skador pga "tidens tand".

Fuktskador i taket hus 20.

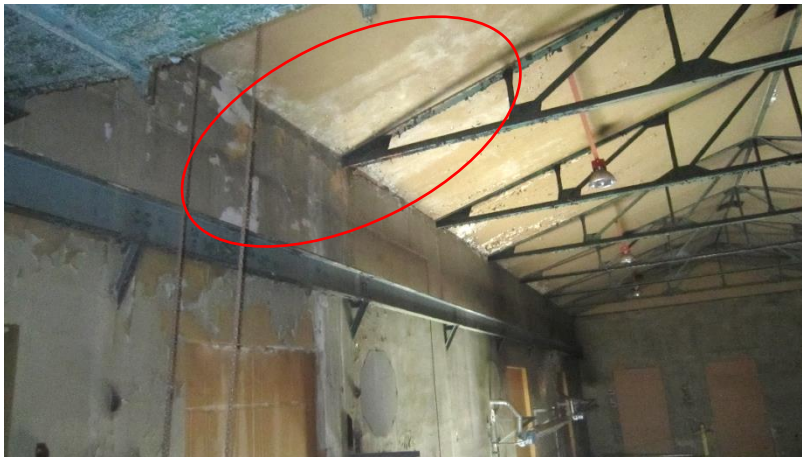
Fuktskador i tak och på väggar i hus 20.

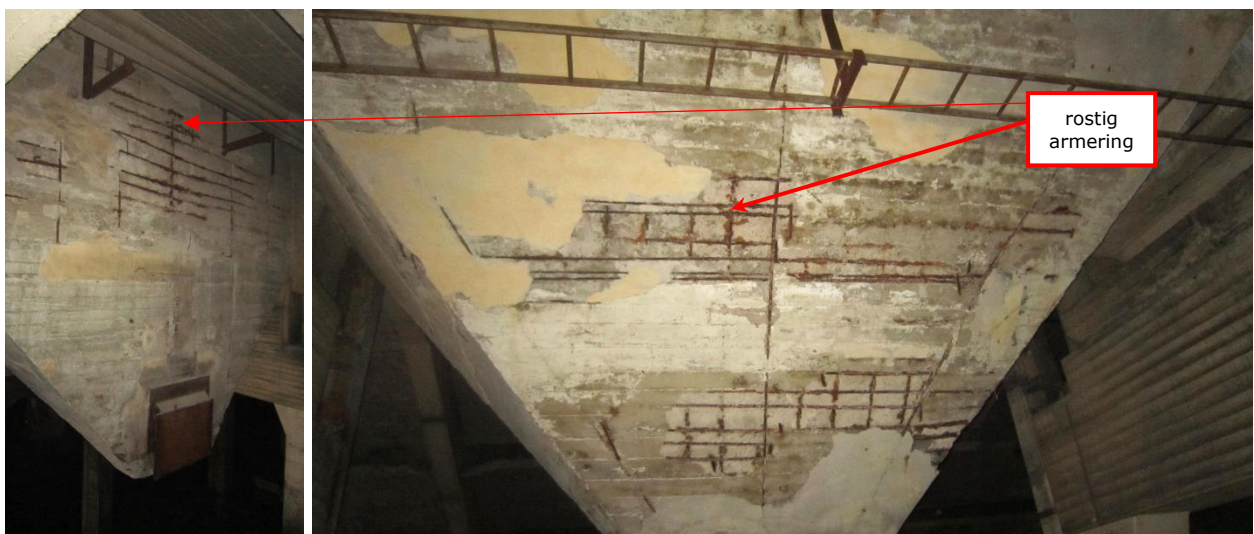
Samtliga kolfickor har i någon grad skador och flertalet har kraftigt rostande armering med spjälkningar som följd. Det observerades mycket sprickor i betongen. Två fickor har vid någon tidpunkt lagats med sprutbetong, en av dessa har kalkutfällningar på sidorna. Armeringen är på vissa platser helt vit med utfällningar av salt (provtagningen visar på 1,3-3 vikt-% klorider), se bilder nedan.

Kolficka F4 (se ritning). Kolficka F55 (se ritning).

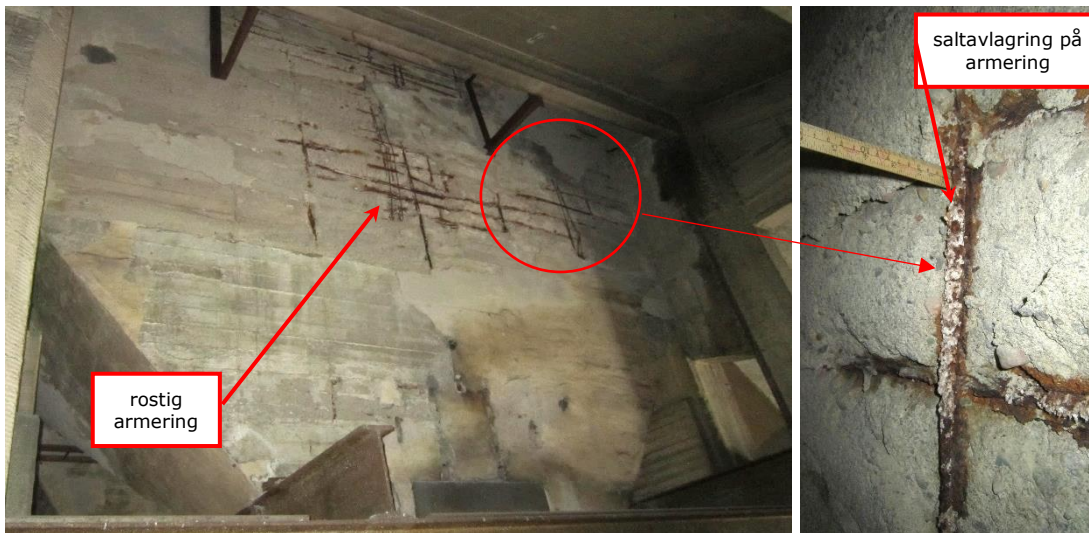
Kolficka F33 (se ritning). Salt/kalkufällningar på armeringen.

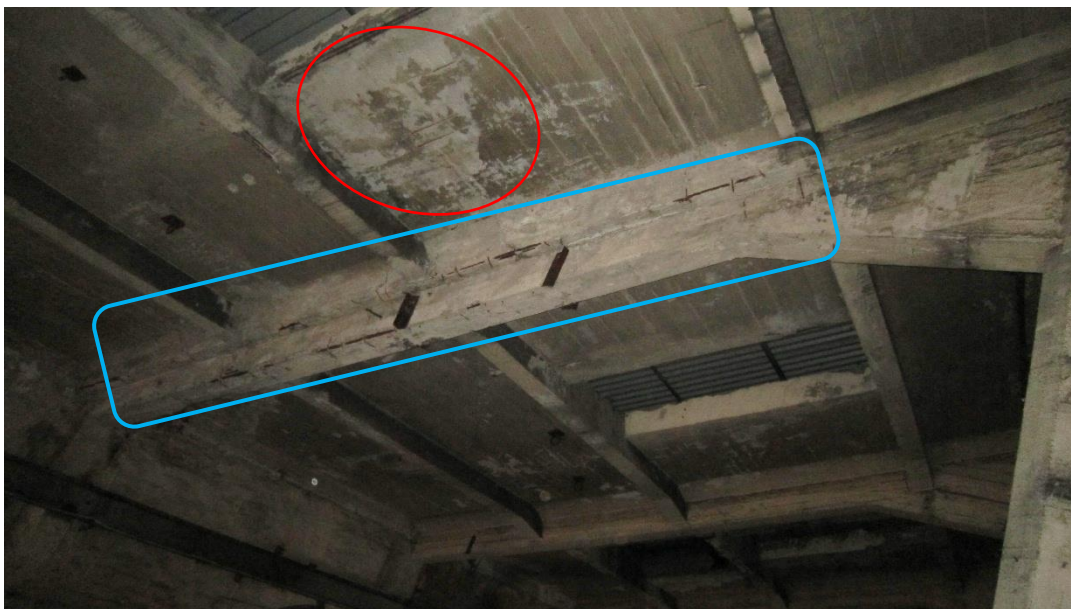
Takplattorna och balkarna (primärer) i betong har på flera platser kraftig armeringskorrosion.

Skador i taket och på primärbalkar.

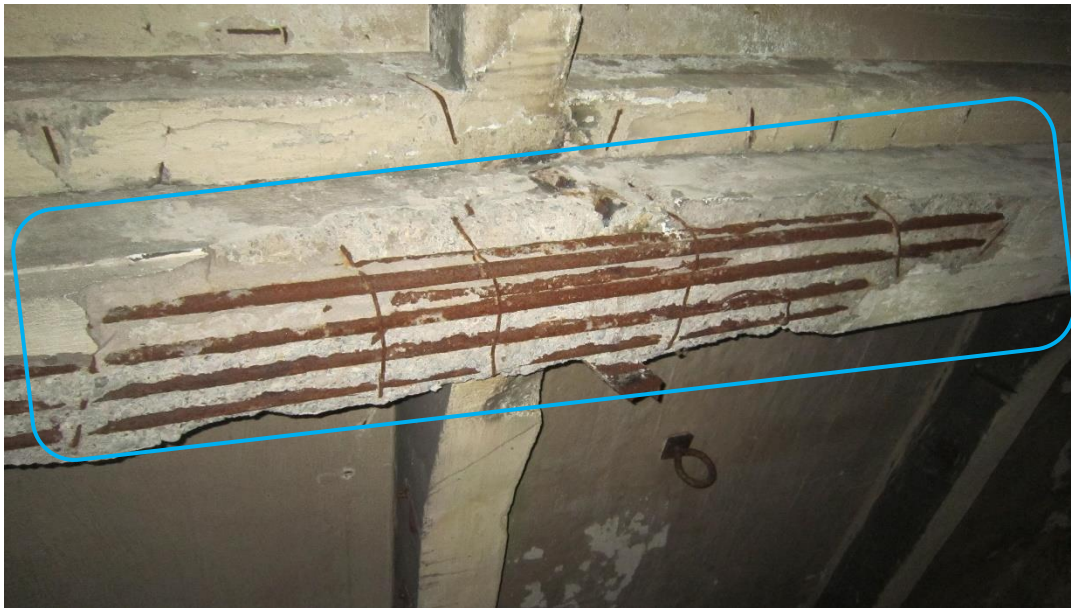
Primärbalk i taket med spjälkning.

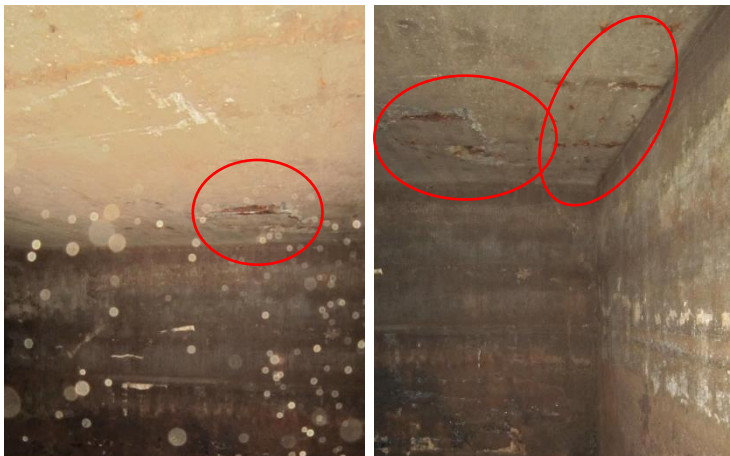
Plattan på detta plan är en blandning av en platta på mark och ett bjälklag av armerad betong. Under vissa delar finns det ett gammalt kulvertsytem för tjära. Till detta utrymme hittades ingen nedgång, därför har kameran stuckits ner i borrhålen för den okulära undersökningen. Bilderna visar att det finns rostande armering i bjälklagets undersida

Kulvert med spjälkningar i bjälklagets undersida.

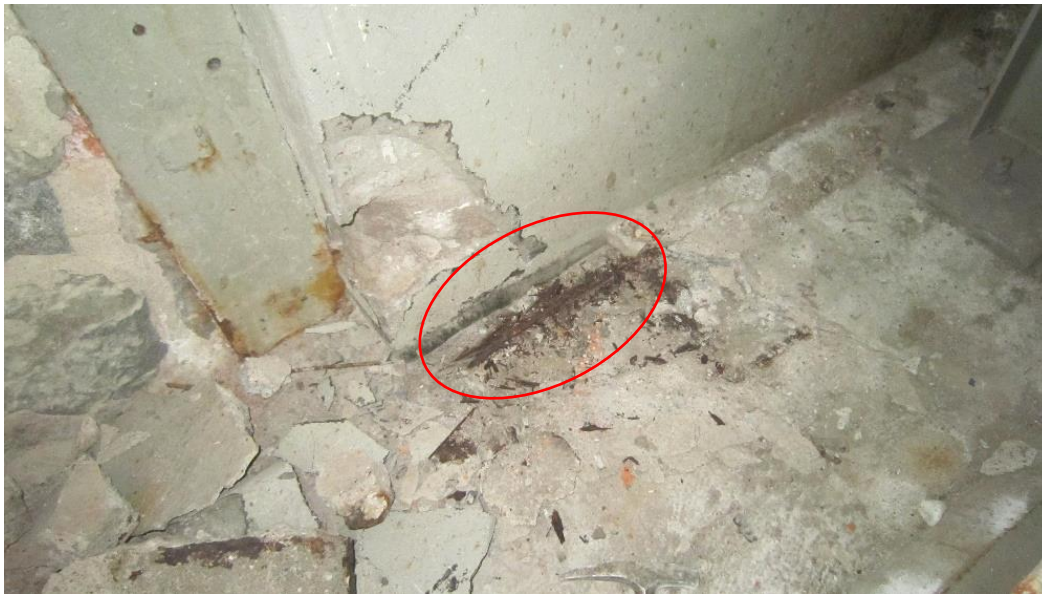
I övrigt ser plattans ovansida bra ut förutom enstaka spjälkning, se ritning. Det finns även en äldre lagning i närheten till denna skada.

Spjälkskada i golvet plan 1.

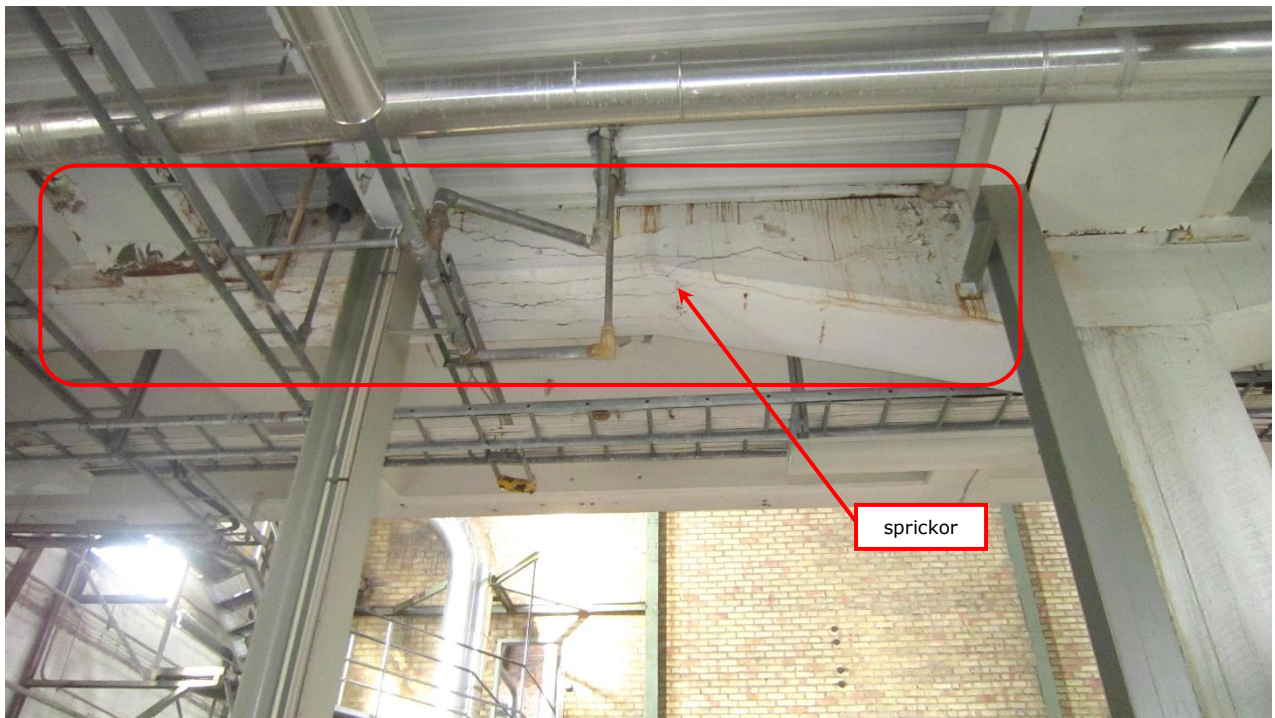
Entresolbjälklaget har skador pga av armeringskorrosion som har orsakat spjälkningar på över- och undersidor. Den apparatur som finns på bjälklaget har läckt något innehållande salt som har orsakat skadorna på balken och i den övriga betongen. Armeringen rostar i samtliga utborrade kärnor. För att verifiera skadeorsaken har kloridprover tagits ur kärnorna. Prov 25:G6 med mycket rostande armering har på djupet 70-75 från ök konstruktionsbetongen 1,28 vikt-% klorider. I prov 25:G5 är motsvarande halt 3,86 vikt-% klorider på djupet 50-55 mm, se bilder nedan.

Spjälkad primärbalk i bjälklagets undersidan.

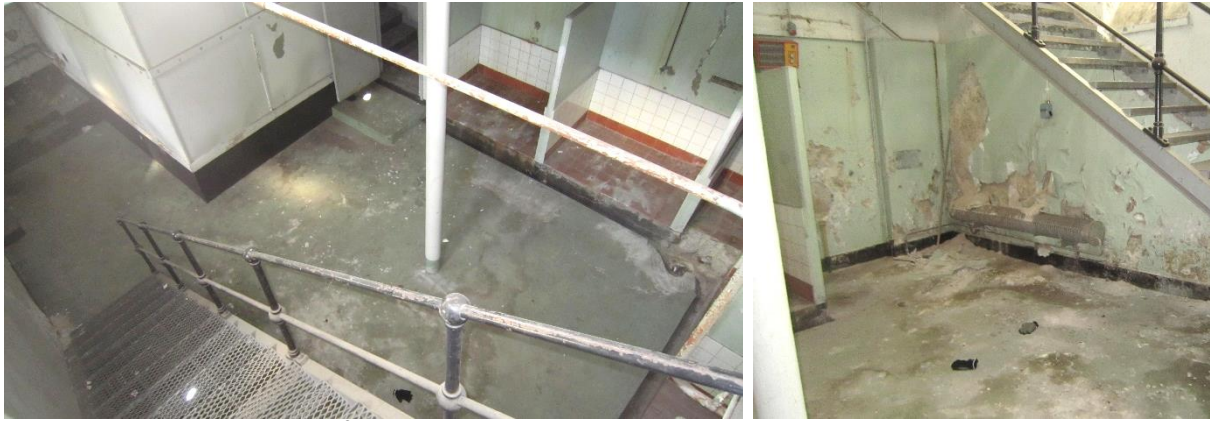
Den del som ligger under kontoret i källarplanet har varit omklädningsrum med duschar. Då det ej förekommit någon udda verksamhet här har inga prover borrats i betongen. Golvet som troligtvis är en platta på mark är upphöjt med en lägre ränna runt. Höjdskillnaden är 15-20 cm. Ytskikten är mycket slitna i detta utrymme och troligen fuktskadade.

Översikt duschrum och dåliga ytskikt med fuktskadad puts.

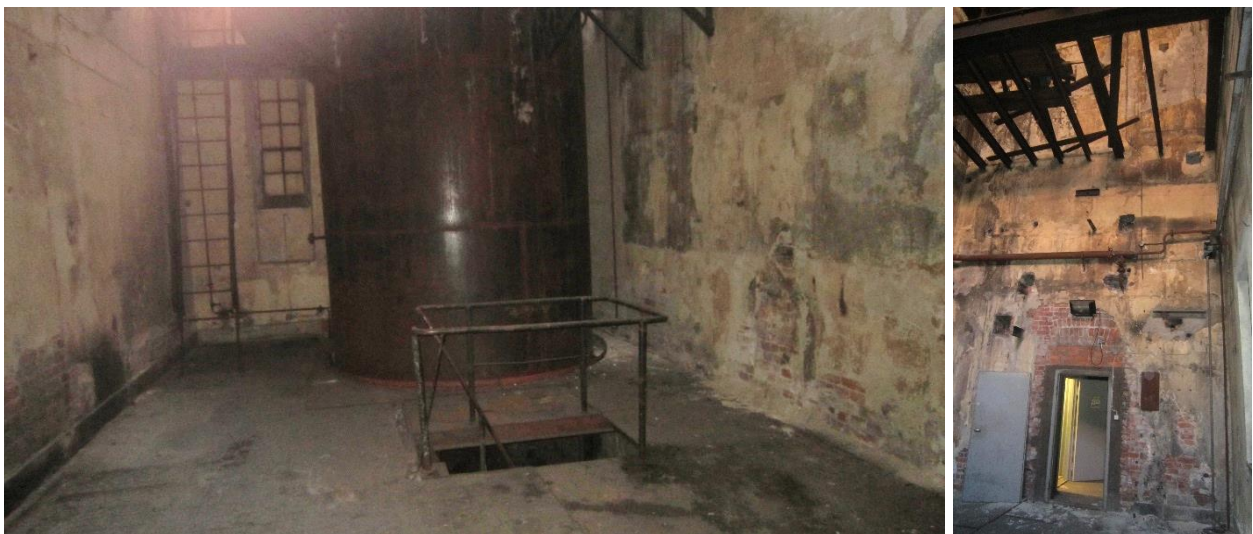
I ett av de andra rummen står en större cistern på ett litet bjälklag, men pga av rasrisk är detta ej undersökt närmare, se bild nedan och ritning.

Rum med cisterna och ett mycket dåligt bjälklag.

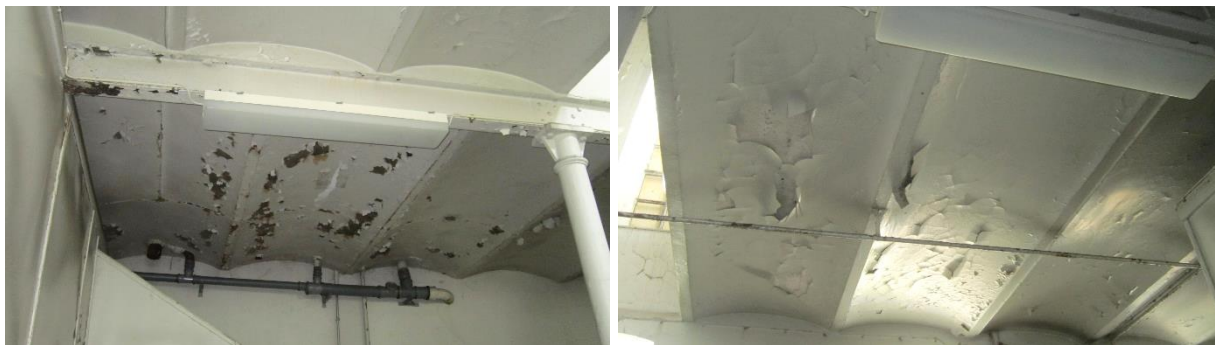
Golvet i kontorsdelen, se ritning, är ett oarmerat valvbjälklag med något rostande balkar och flagnande färg på undersidan. Betongkvaliteten och bjälklaget tjocklek är mycket varierande. Vid utborrningen av prov 26:G5 krävdes tre borrhningar för att få fram en kärna för tryckprovning (1 st för kort och 1 st som delade sig vid borrhning pga dålig kvalitet). Prover G5A-C är tagna ur samma fack.

Undersida valvbjälklag i kontorsdelan.

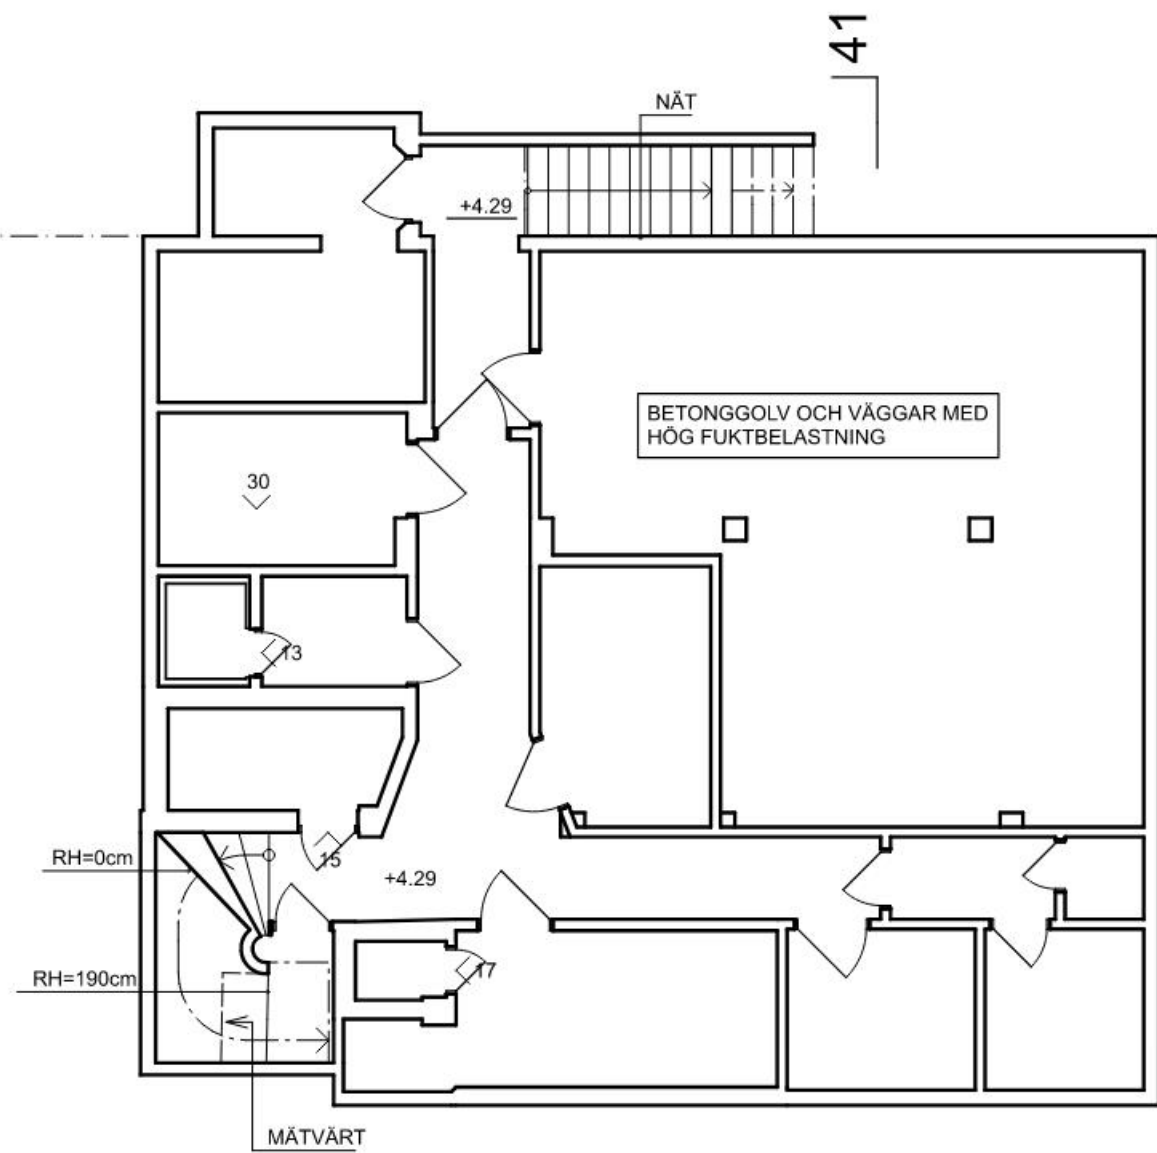
Hus 15/16
Plan KV1

- Källarplanet undersökt okulärt, inga skador
- "Fuktig källare"
