# Sammanställning av miljötekniska mark- och inomhusmiljöundersökningar, samlad riskbedömning och åtgärdsförslag

## Gjutmästaren 6 och 9 i Ulvsunda industriområde

**Sammanställning av miljötekniska mark- och inomhusmiljöundersökningar,  
samlad riskbedömning och åtgärdsförslag**

Datum 2022-06-30  
Uppdragsnummer 1320051168

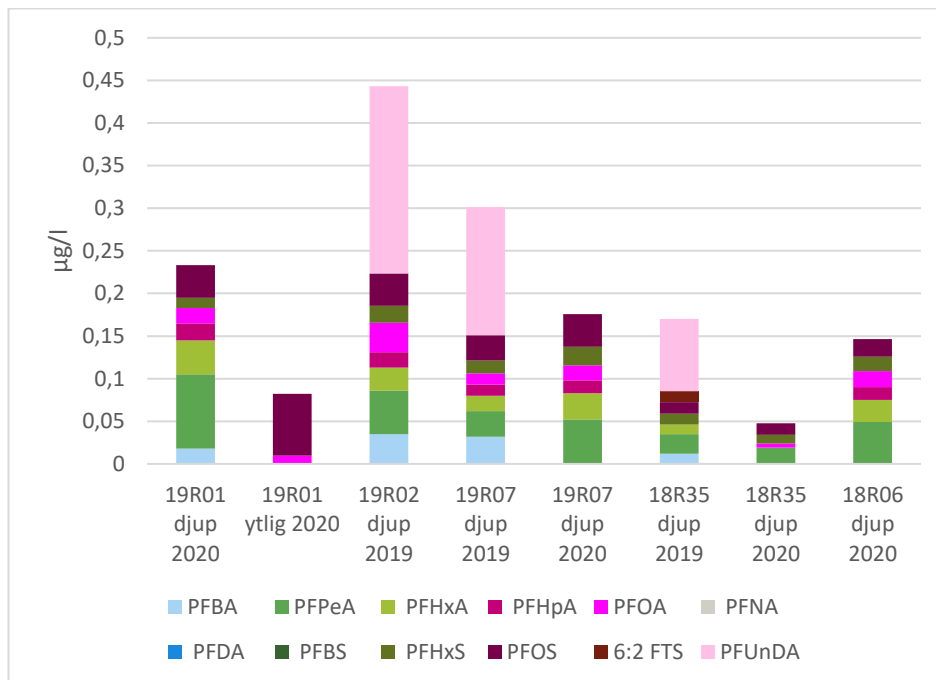
Figur 15. Halter av PFAS-ämnen i respektive prov, både ytliga och djupa prover. Ämnen med halter under rapporteringsgränsen visas ej.

Figur 15 presenterar en fördelning av PFAS-ämnen i respektive prov. Det visar att provpunkterna uppvisar en varierad fördelning av PFAS-ämnen vilket indikerar olika PFAS-källor, alternativt att den ursprungliga föroreningen har brutits ned i olika hög grad i olika provtagningspunkter. Då PFAS-föroreningar förekommer inom ett relativt utbrett område (se Figur 16) bör dock dessa utredas i ett större sammanhang och eventuella åtgärder bör inriktas mot källföroreningen.

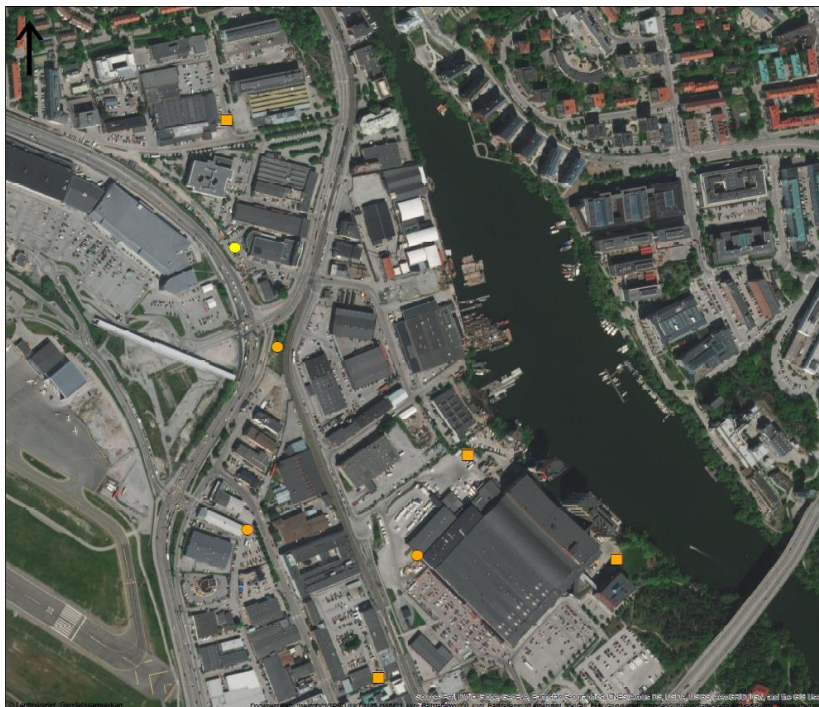
Figur 16. Halter av summa PFAS i grundvatten i närområdet (Sweco, 2020-08-27). Gul punkt innebär halter mellan 5 och 50 ng/l och orange innebär halter mellan 50 och 500 ng/l. Runda markeringar innebär ytligt grundvatten, fyrkanter markerar djupt grundvatten.

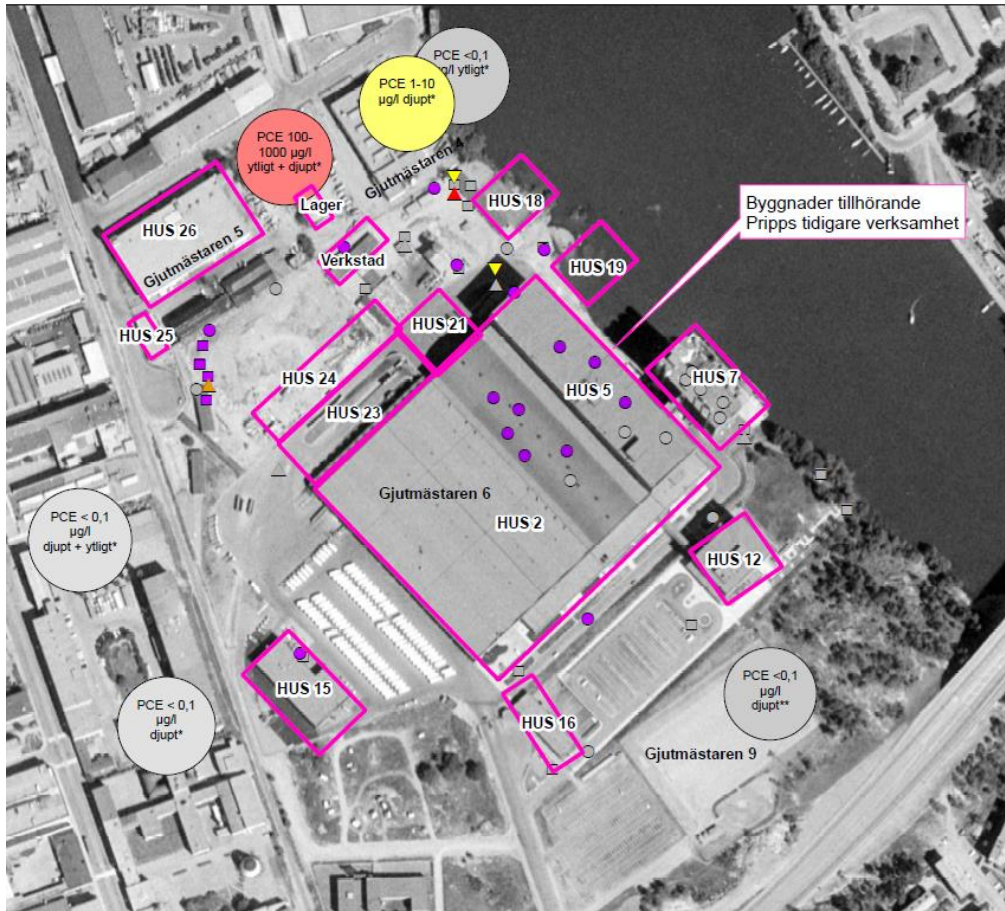
Förekomsten av klorerade alifater i sydvästra delen av området vid provpunkten 20R19 kan ha sitt ursprung i verksamhet på Gjutmästaren 6 då byggnaden i anslutning till provpunkten tidigare använts som verkstad. Väster om områdena inom Gjutmästaren 6 där förhöjda halter av klorerade alifater påträffats förekommer även andra verksamheter som hanterat klorerade lösningsmedel (halter av TCE, DCE och VC har påvisats väster om Gjutmästaren 6, se Figur 17, Figur 18 och bilaga 9), vilket gör att man inte kan utesluta en spridning från den västra omgivningen till Gjutmästaren 6. Ost-sydost om den tidigare bryggeribyggnaden har halter av PCE och DCE detekterats i porluft i provpunkt 20R13. Det är okänt vad som är källan till föroreningen men provpunkten ligger nära hus 2 där klorerade lösningsmedel kan ha hanterats.

Figur 17. Påträffade halter av PCE är markerade med lila (cirkel avser porluft och fyrkant jord) färgad trekant avser halter i grundvatten. Se bilaga 9 för utförlig teckenförklaring. I figuren visas också vilka byggnader som har tillhört Prippts verksamhet.

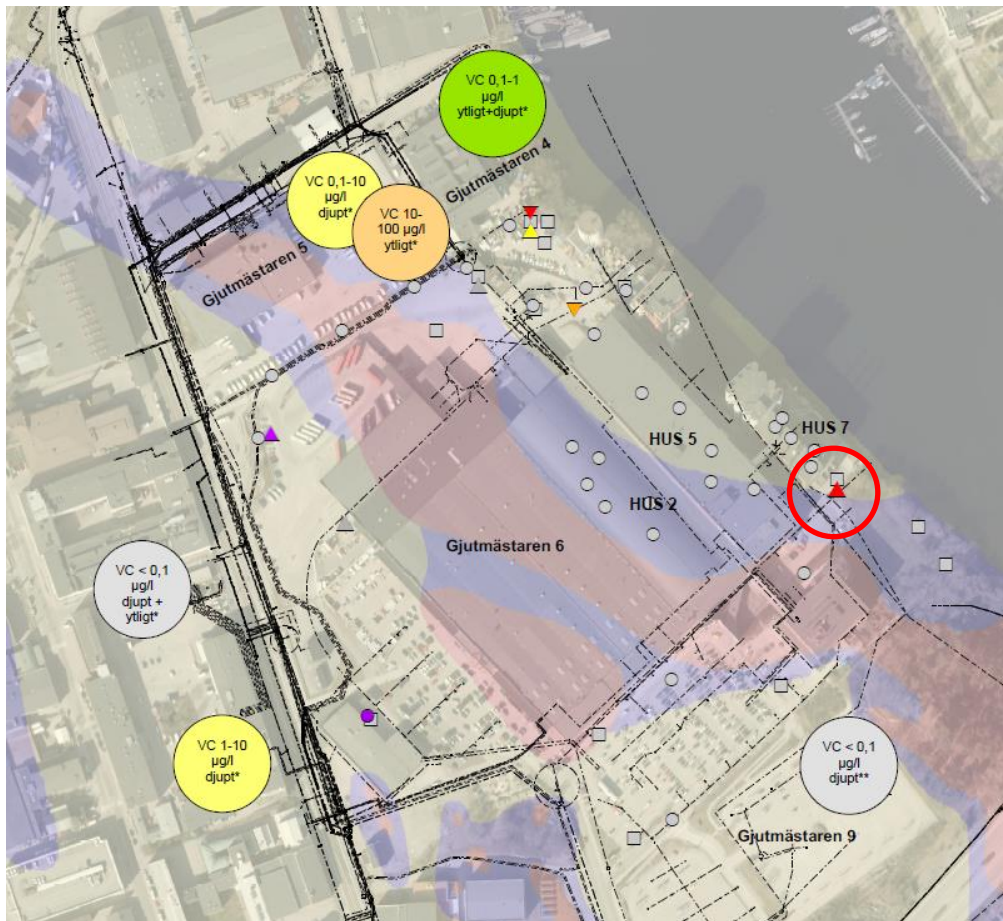
Avvikande halter av DCE och VC förekommer öster och söder om hus 7 intill Bällstaviken, i djupt grundvatten men har inte påvisats i omkringliggande porluft eller jord. Källområdet kan utifrån utförda undersökningar inte bestämmas, men bör ha sitt ursprung i verksamhet inom Gjutmästaren 6 och/eller spridning från Gjutmästaren 4 och/eller 5. Det förekommer ett flertal ledningar samt kajkonstruktioner i mark som föroreningen av TCE skulle kunna spridas via och brytas ned till VC. På grund av för liten vattentillgång och få installerade rör lokaliserade i den sydvästra delen av undersökningsområdet är föroreningssituationen i grundvattnet inte känd där vilket medför att källområdet inte kan fastställas.

Figur 18. Påträffade halter av VC är markerade med lila (cirkel avser porluft och fyrkant jord) färgad trekant avser halter i grundvatten. Grå färg innebär att halter inte detekterats. Rött område avser berg och svarta linjer ledningar. Se bilaga 9 för utförlig teckenförklaring. Röda ringar avser påträffade halter av VC med osäkert källområde.
