Heidelberg Materials Cement
Stockholms Hamnar
Stockholm Exergi

PM – DP ENERGIHAMNEN

ÅTGÄRDSUTREDNING AVSEENDE FÖRORENAD MARK INOM DP ENERGIHAMNEN, STOCKHOLM

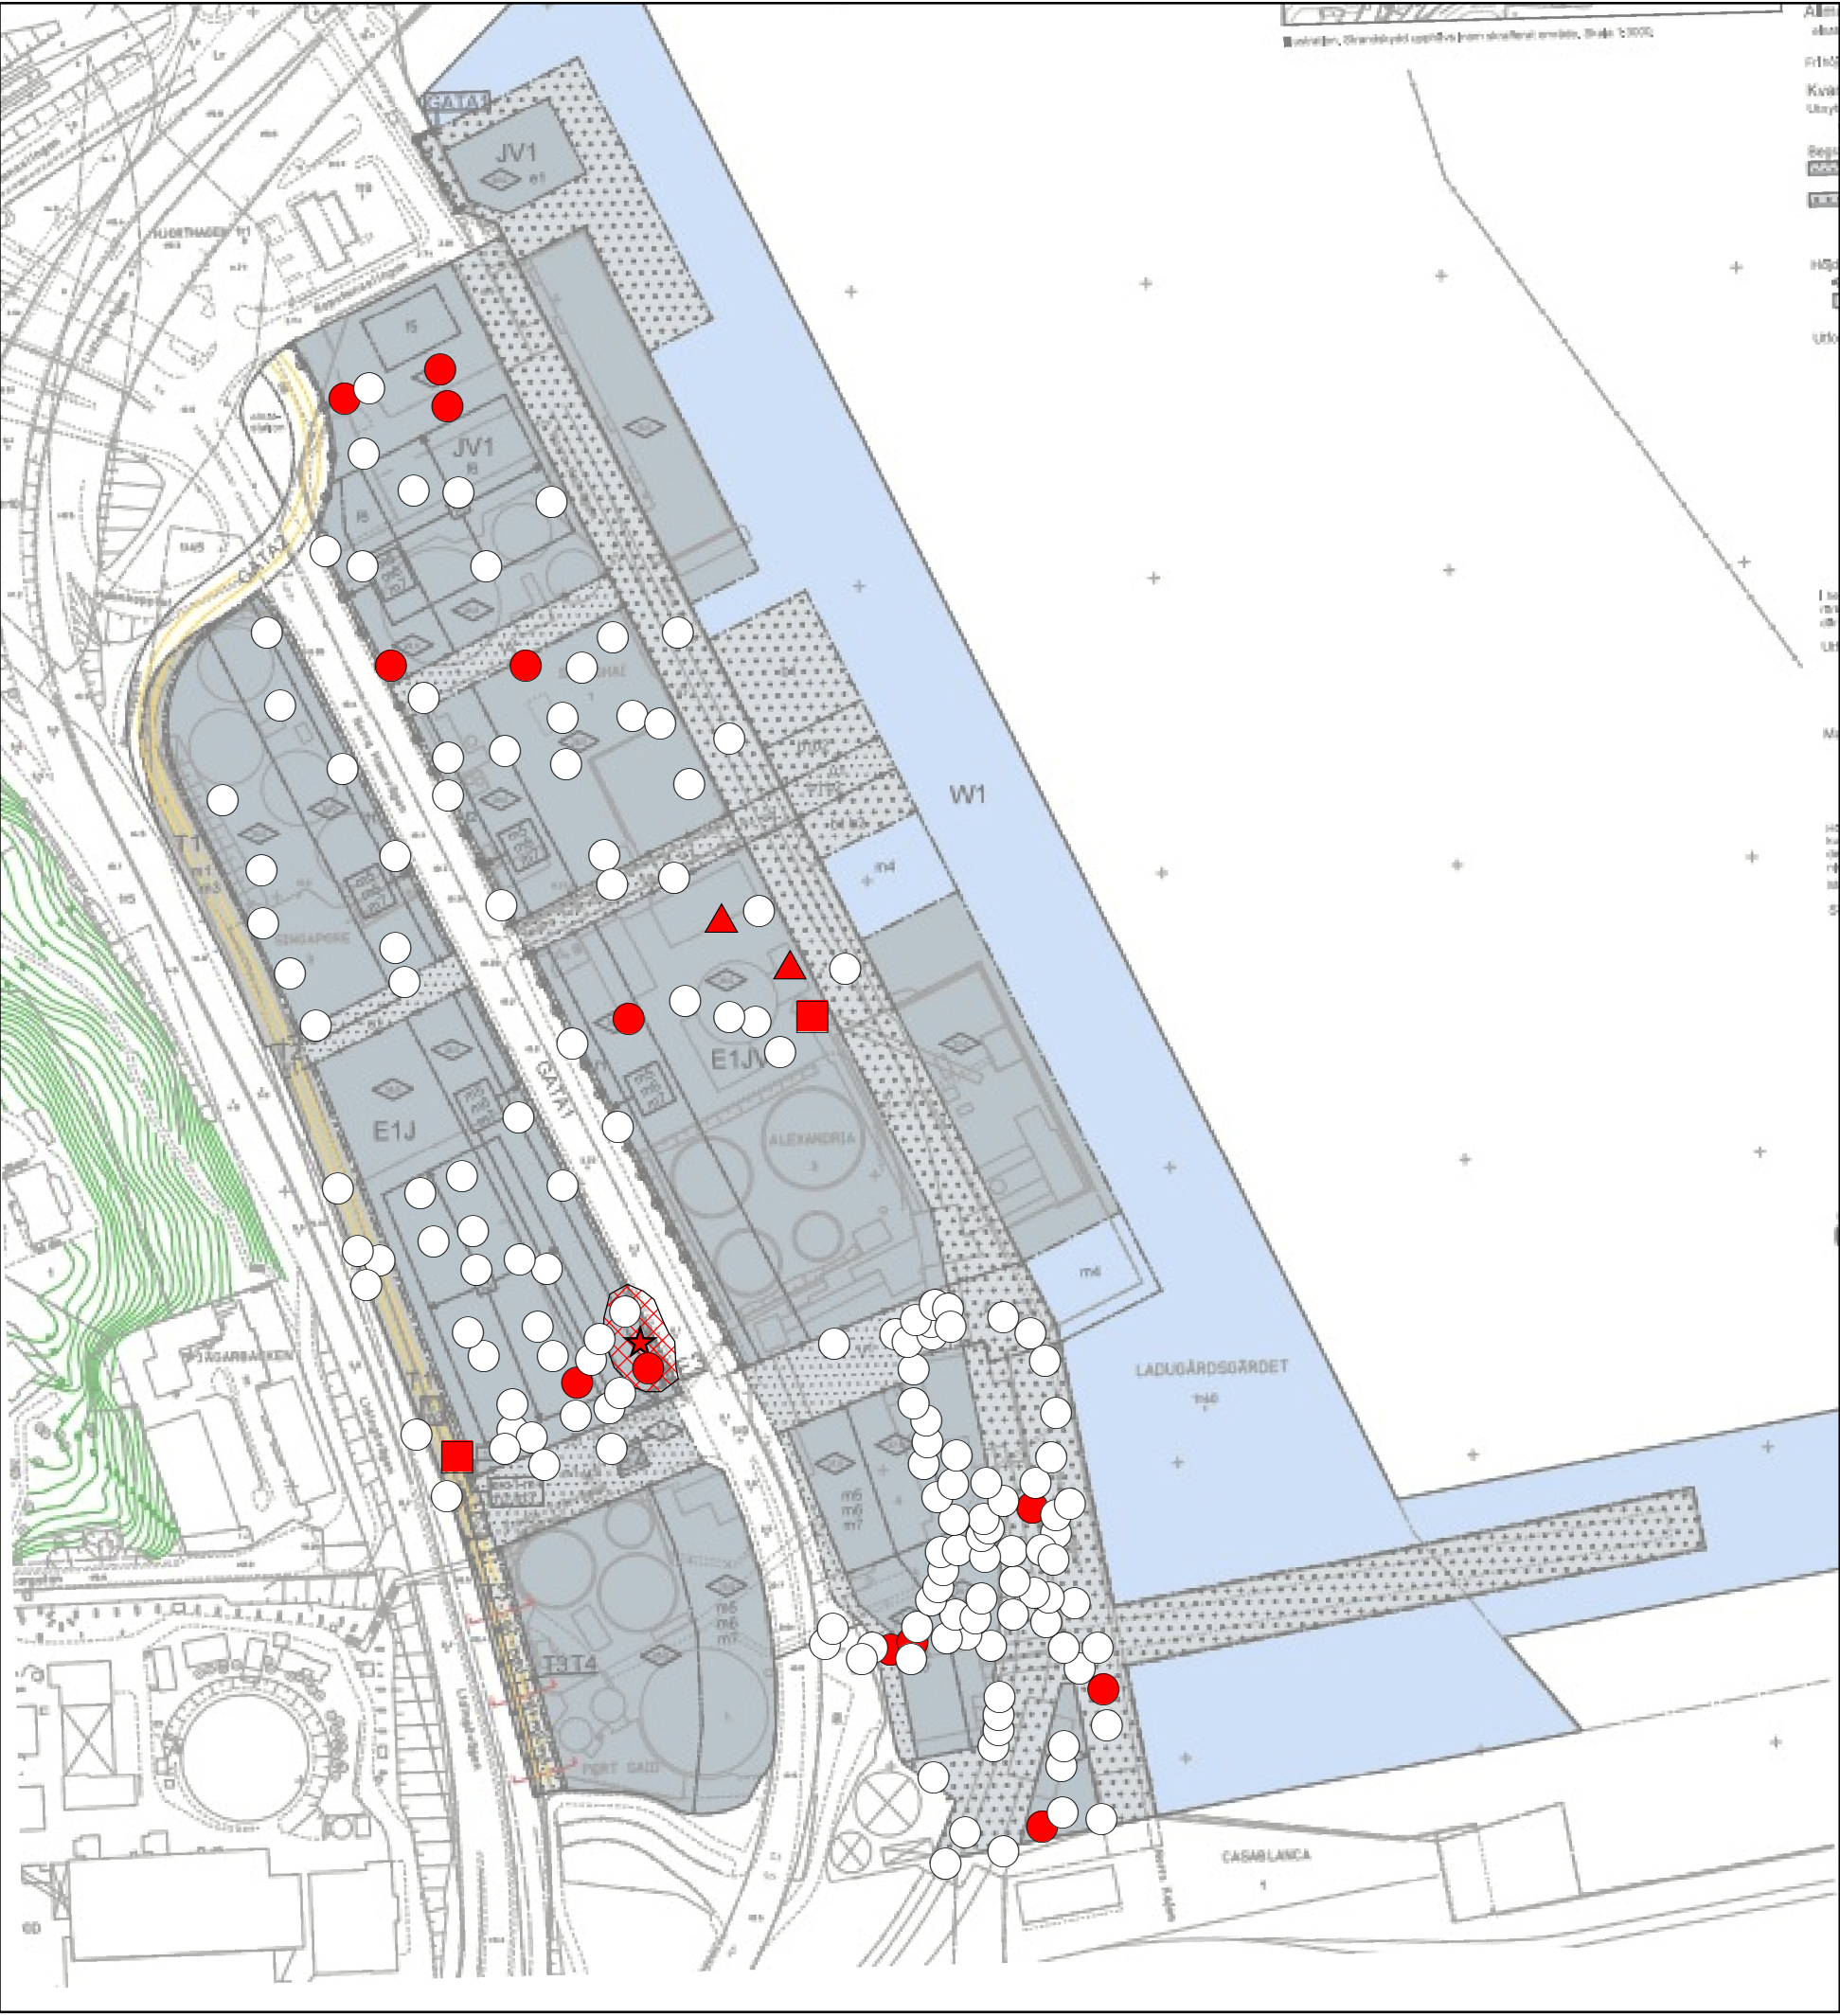
Flyktiga ämnen i jord - DP Energihamnen

Genomförd riskbedömning (Sweco 2024) visar att det förekommer halter i jord som kan innebära hälsorisker kopplade till ånginträngning i byggnader inom delar av planområdet och beroende på var planerade byggnader uppförs. De flyktiga ämnen som förekommer i förhöjda halter jämfört med framtagna riktvärden är tjärämnen (fraktion PAH-M), kvicksilver, klorerade alifatiska kolväten (trikloreten) samt alifatiska kolväten.

I bilaga 1a och 1b har provpunkter med flyktiga ämnen, som överskrider platsspecifika riktvärden för ånginträngning respektive riktvärde för hårdgjorda ytor, redovisats i plan.

Baserat på identifierade hälsorisker med flyktiga ämnen inom planområdet, enligt redovisad riskbedömning (Sweco 2024), har en separat kartbilaga redovisats (bilaga 1a). I bilagan redovisas de provpunkter där flyktiga ämnen förekommer i mark i halter överskridande platsspecifika riktvärden/riktvärde för ånginträngning för kontorsbyggnad/verksamhet i byggnad.

Resultaten visar att det finns delområden inom planområdet där riskreducerande åtgärder behöver genomföras om byggnader planeras inom just dessa delområden.

Redovisning av provpunkter där flyktiga ämnen påträffats i jord, där halter överskrider riktvärde för ånginträngning enligt genomförd riskbedömning. Vita punkter visar var provtagning har utförts, men där flyktiga ämnen inte överskrider riktvärde för ånginträngning.

Där byggnader planeras behöver förorenad mark schaktas ur och omhändertas så att marken uppfyller kraven avsedd markanvändning (mark under verksamhetsbyggnad). Eftersom nyproduktion kräver bygglov kan åtgärden säkerställas.

Åtgärderna har inte mängdats i nuläget men föroreningsomfattning och halt medför att riskkostnaden blir ca 1000–2000 kr/m² mark (exkl. moms) för schaktsanering och återställning, vilket bedöms vara genomförbart både ur ett tekniskt och ett ekonomiskt perspektiv. Grovt räknat rör det sig om ca 10 000 m² mark där förhöjda halter av flyktiga ämnen förekommer (se bilaga 1a). Om hela ytan berörs av nyproduktion blir åtgärdssumman ca 10–20 mkr exkl. moms.

Föroreningarna åtgärdas via så kallad schaktsanering, vilket innebär att marken schaktas ur, omhändertas och återfylls med rena massor till den marknivå som krävs av byggtekniska skäl. Förorenat grundvatten (markvatten) bedöms kunna hanteras via rening/upsamling i samband med schakt.

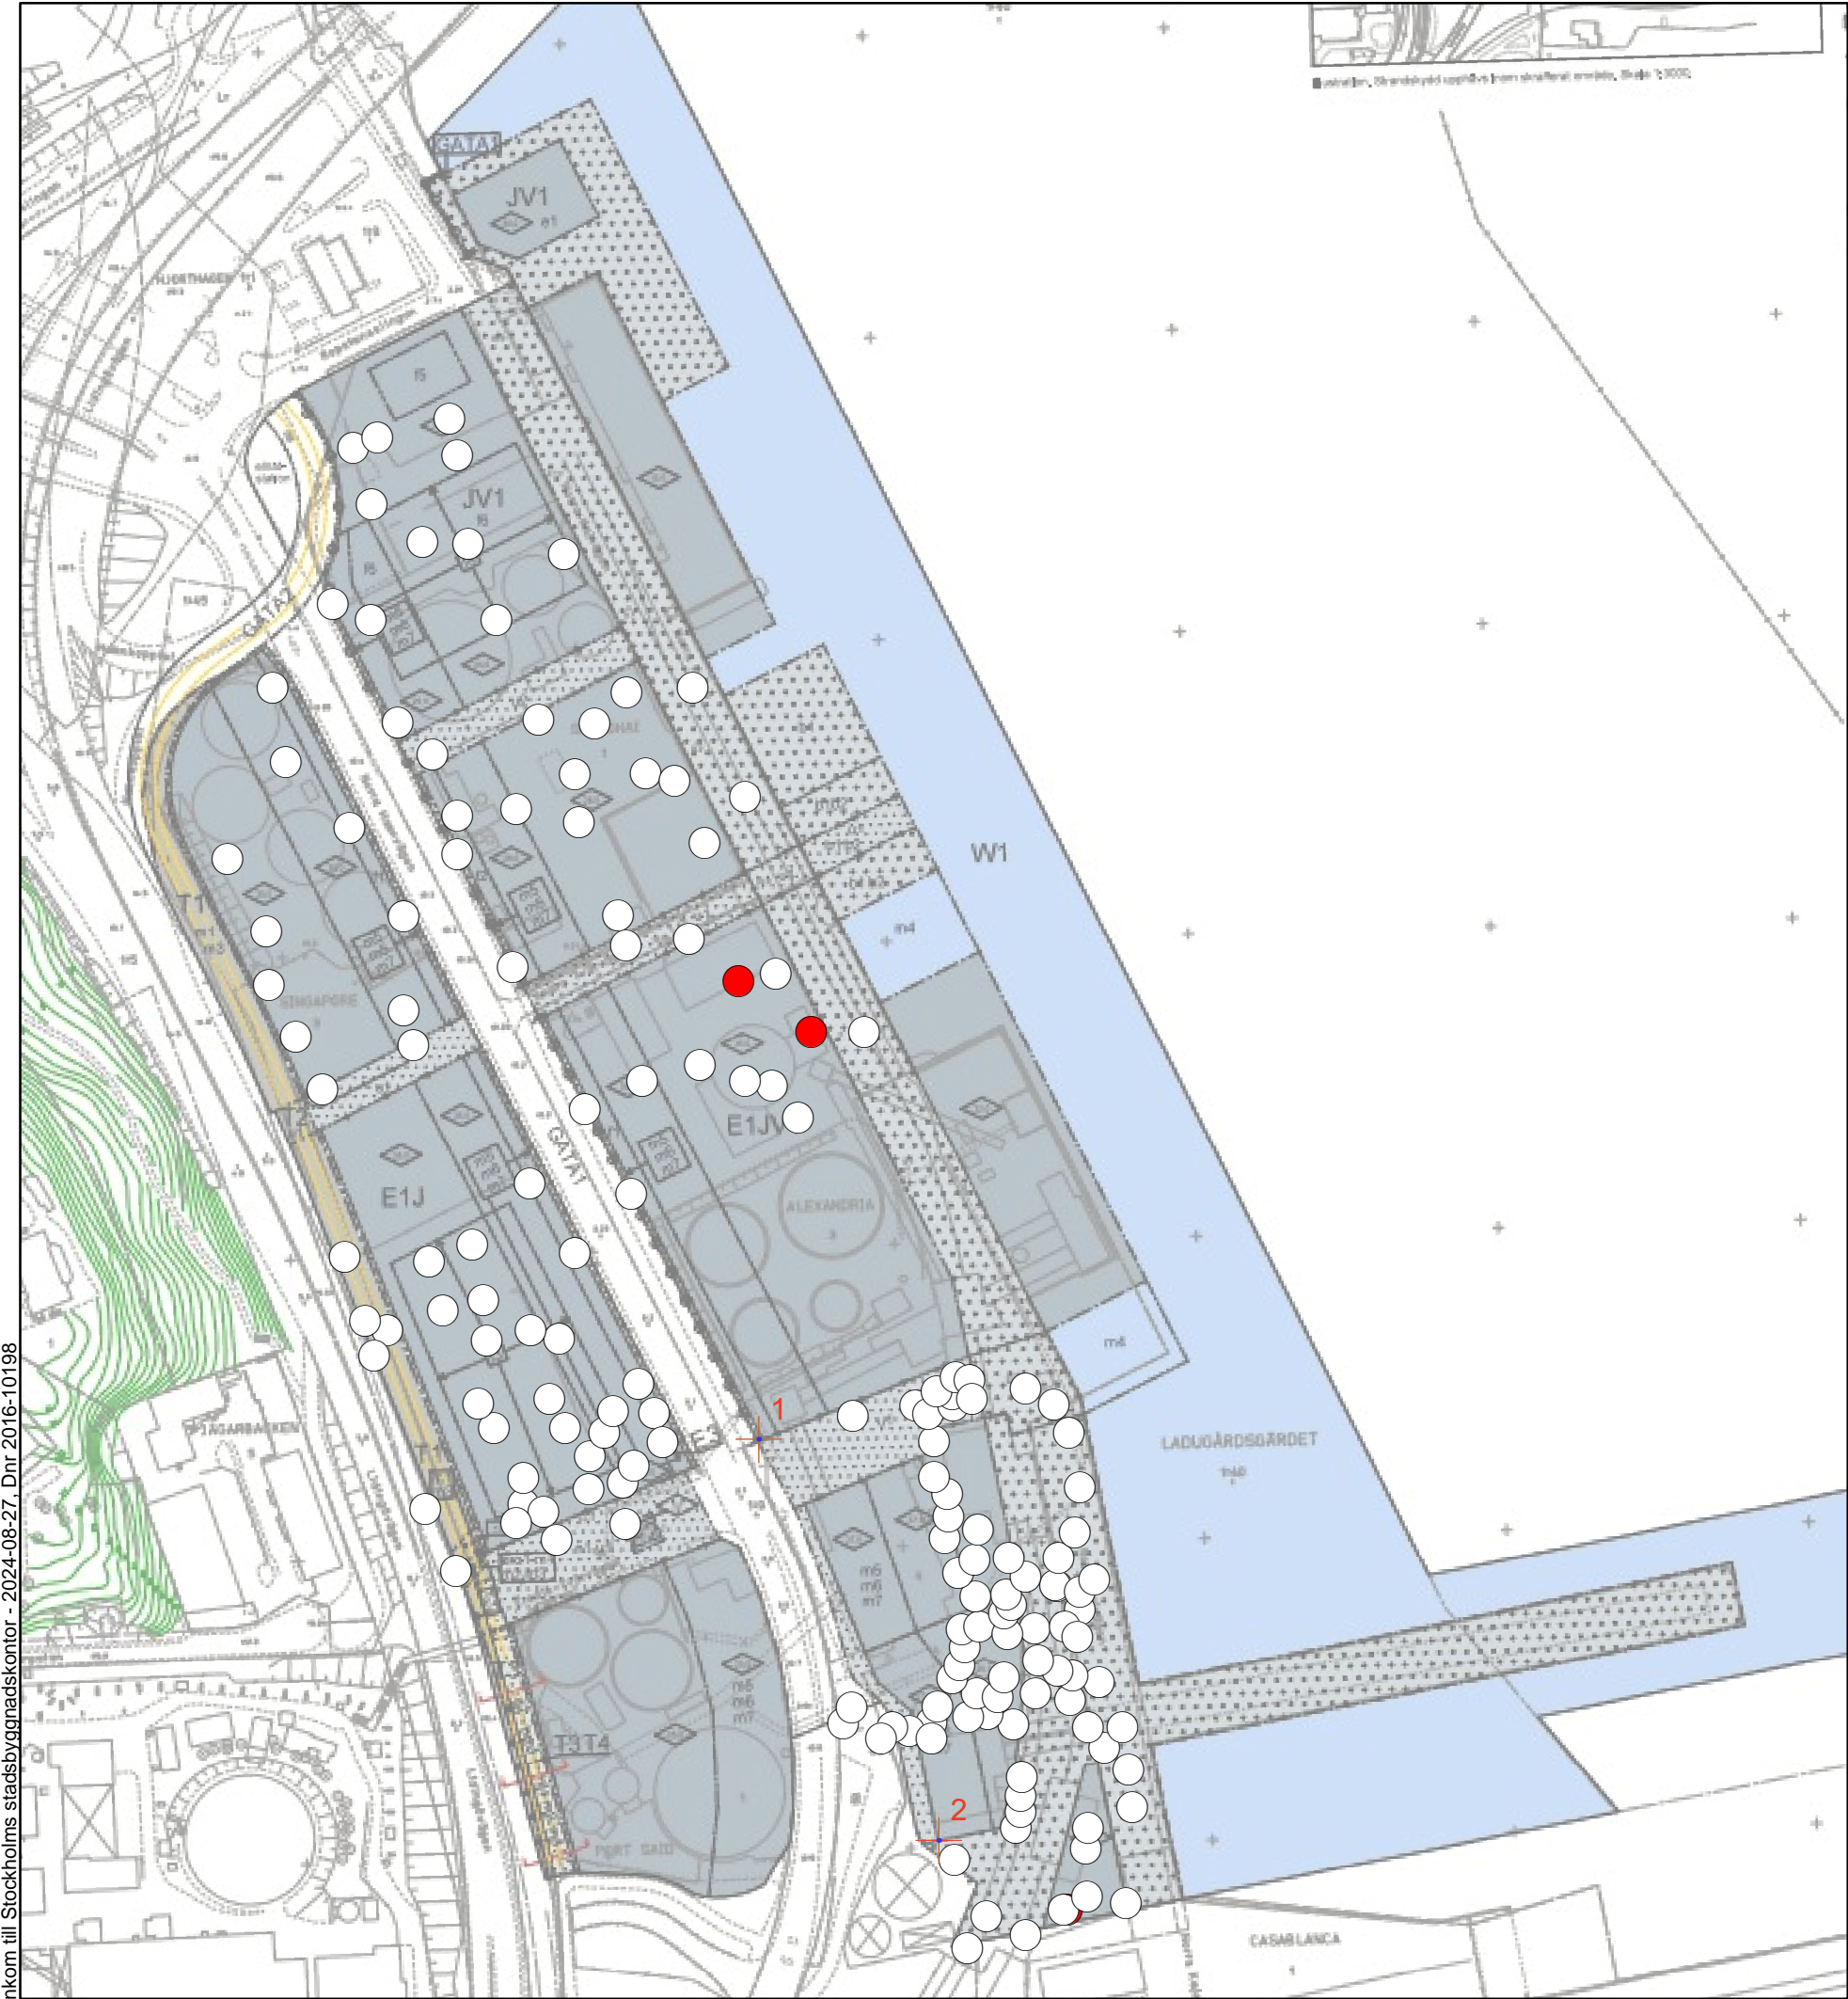
Flyktiga ämnen i jord - DP Energihamnen

Eftersom planerade byggnader inte är redovisade eller låsta i plan enligt plankartan har även en kartbilaga (bilaga 1b) redovisats där halten för flyktiga ämnen redovisas jämfört med platsspecifikt riktvärde för verksamhet/gatumark - hårdgjorda ytor i stället. Resultaten visar då att det endast är två delområden som i det scenariot behöver riskreducerande åtgärder. Dessa områden bedöms utgöras av lokala spill/förekomster avseende kvicksilver respektive tjärämnen (PAH-M).

Redovisning av provpunkter där flyktiga ämnen påträffats i jord, där halter överskrider riktvärde för ånginträngning enligt genomförd riskbedömning. Vita punkter visar var provtagning har utförts, men där flyktiga ämnen inte överskrider riktvärde för ånginträngning.

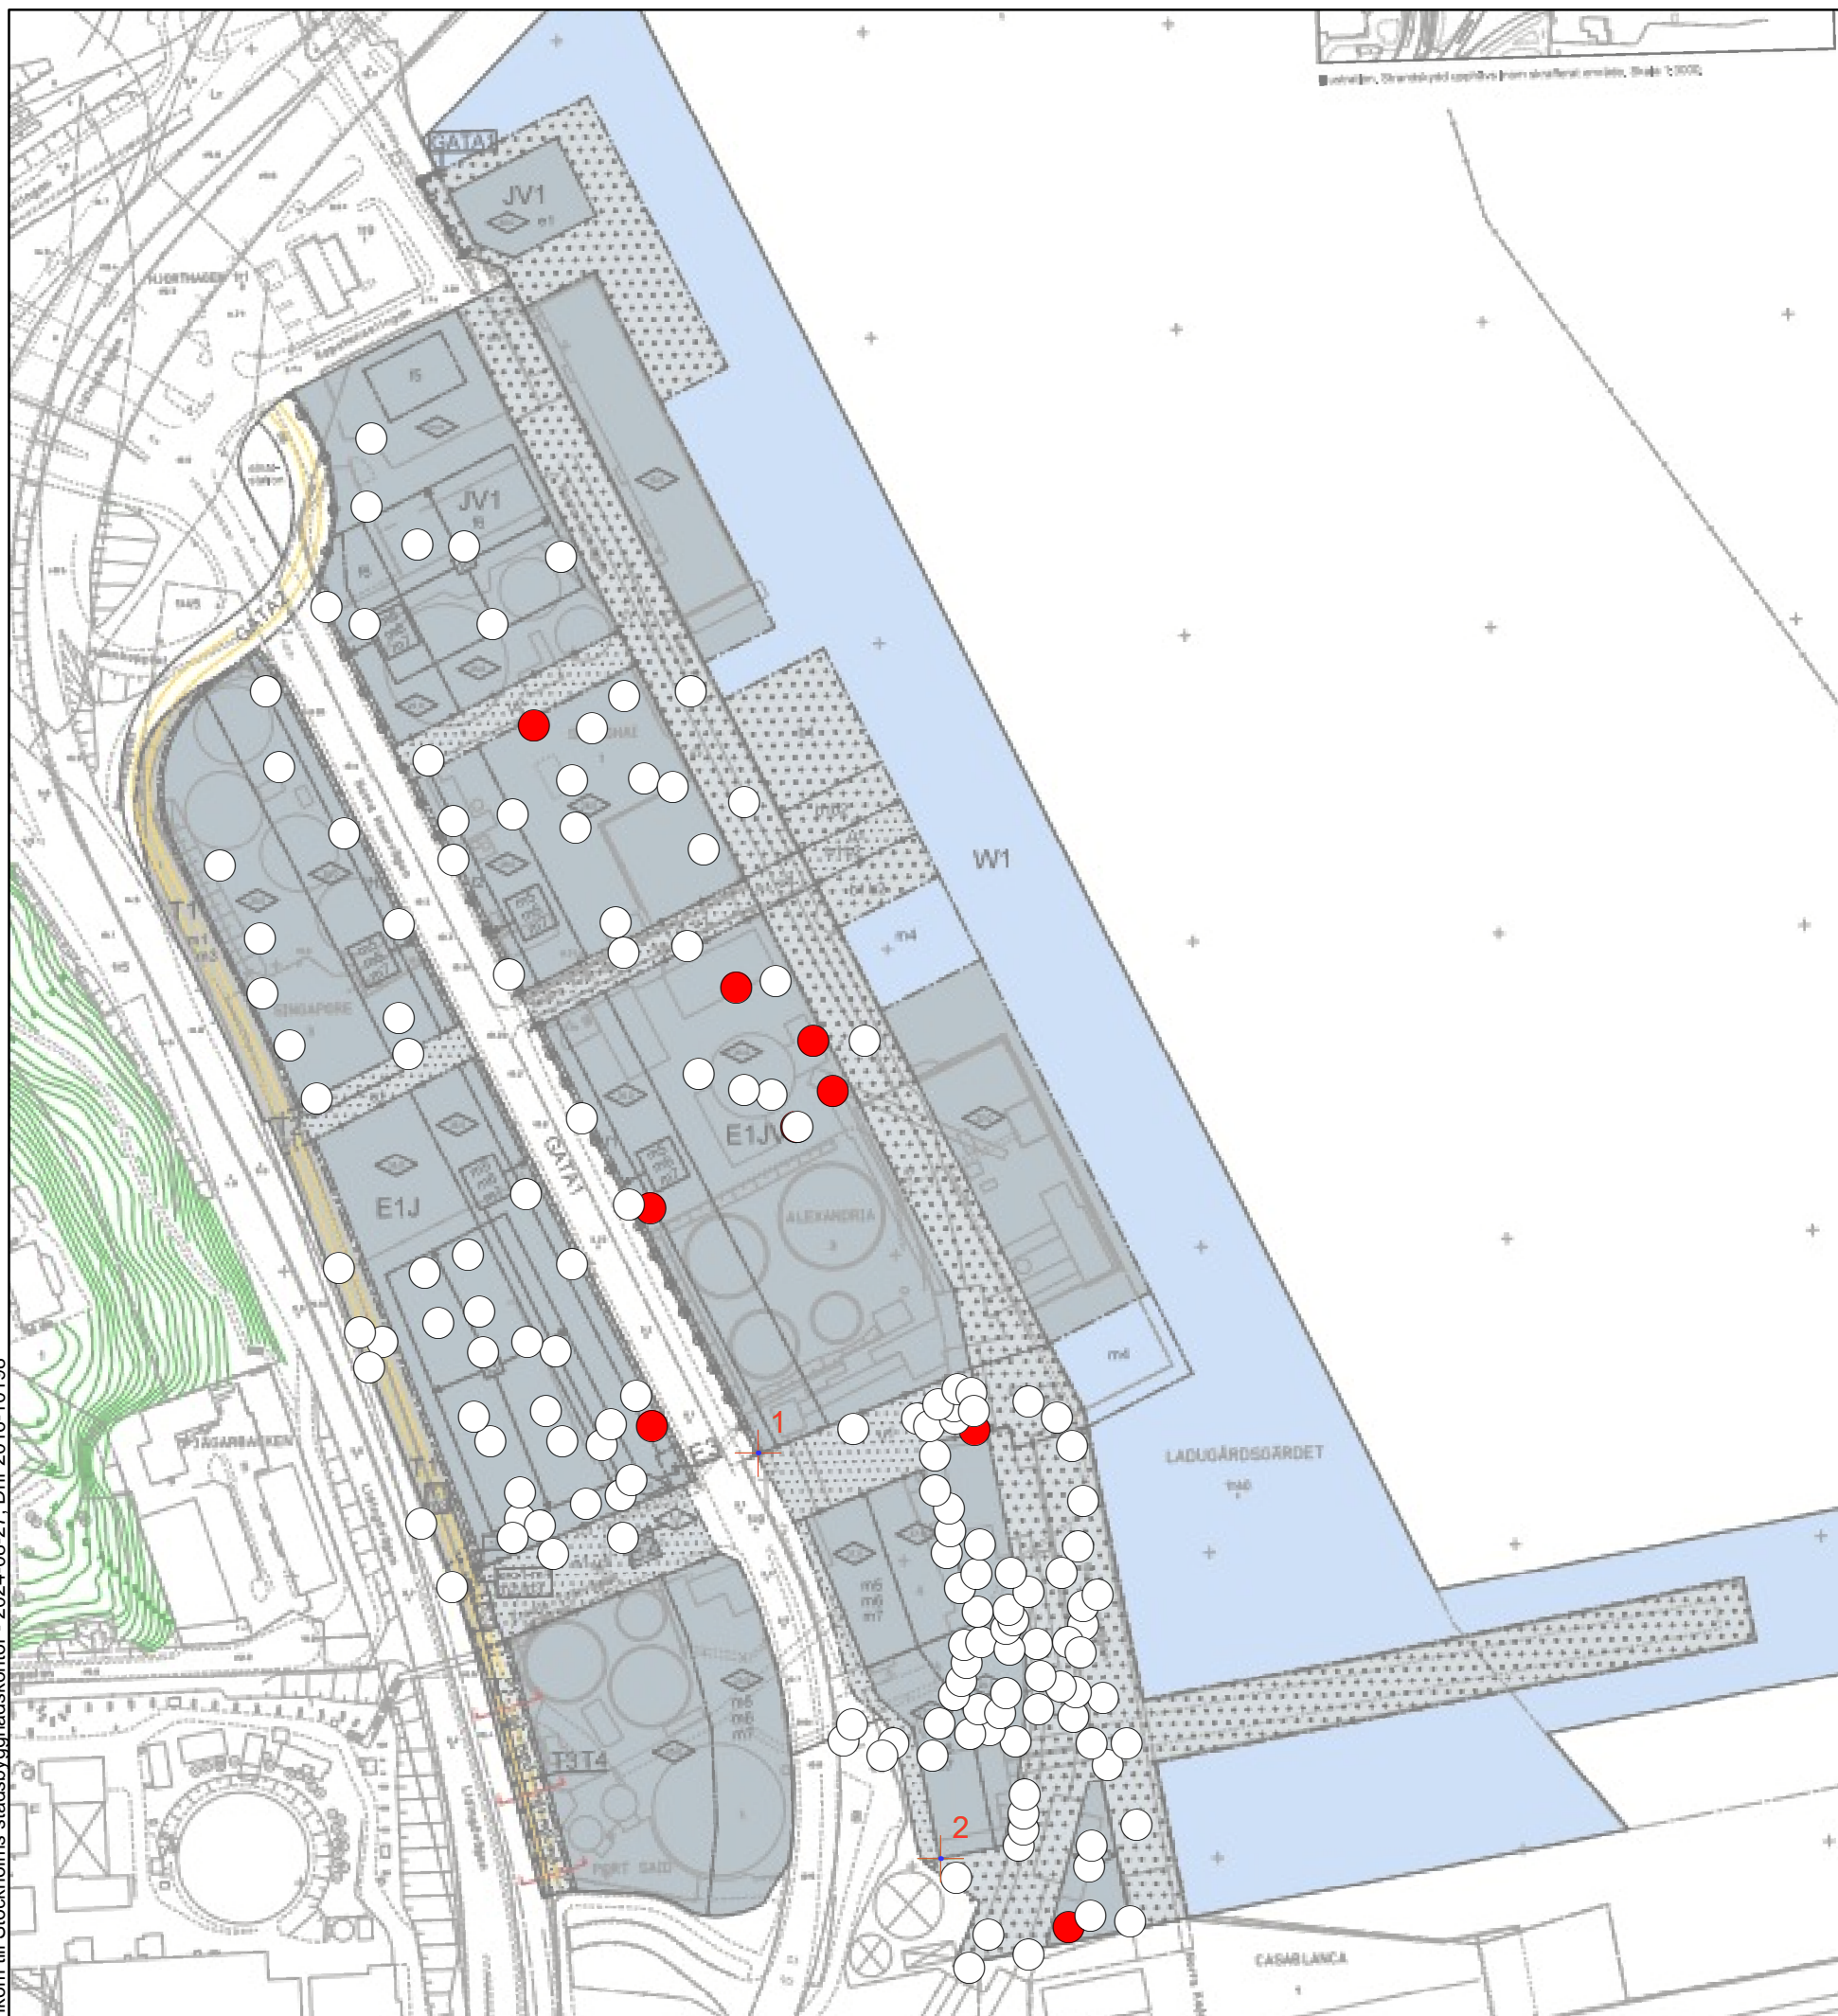
De ämnen som identifierats förekomma i förhöjda halter jämfört med framtagna riktvärden för kategorin hårdgjorda ytor är, utöver de flyktiga ämnena PAH-M, kvicksilver, arsenik, bly, koppar, barium och zink.

I bilaga 1c har provpunkter som överskrider platsspecifika riktvärden för hårdgjorda ytor redovisats i plan. Flera av dessa punkter sammanfaller med de punkter där även flyktiga ämnen påträffats i halter överskridande riktvärde för ånginträngning (bilaga 1a och 1b).

Övriga ej flyktiga ämnen har redovisats i plan jämfört med platsspecifika riktvärden för mark inom hårdgjorda ytor/verksamheter i bilaga 1c.

Resultaten visar att det finns delområden inom planområdet där riskreducerande åtgärder behöver genomföras även med nuvarande markanvändning och jämfört med riktvärde för jord under hårdgjorda ytor. Dessa delområden sammanfaller även delvis med de delområden där flyktiga ämnen förekommer i jord (se bilaga 1a och 1b).

Åtgärderna har inte mängdats i nuläget men föroreningsomfattning och halt medför att riskkostnaden blir ca 1000–2000 kr/m² mark (exkl. moms), vilket bedöms vara genomförbart både ur ett tekniskt och ett ekonomiskt perspektiv. Grovt räknat rör det sig om ca 1 500 m² mark där förhöjda halter av ämnen förekommer (se bilaga 1c). Om hela ytan berörs av nyproduktion blir åtgärdssumman ca 1,5–3 mkr exkl. moms.

Föroreningarna åtgärdas via så kallad schaktsanering, vilket innebär att marken schaktas ur, omhändertas och återfylls med rena massor till den marknivå som krävs av byggtekniska skäl.

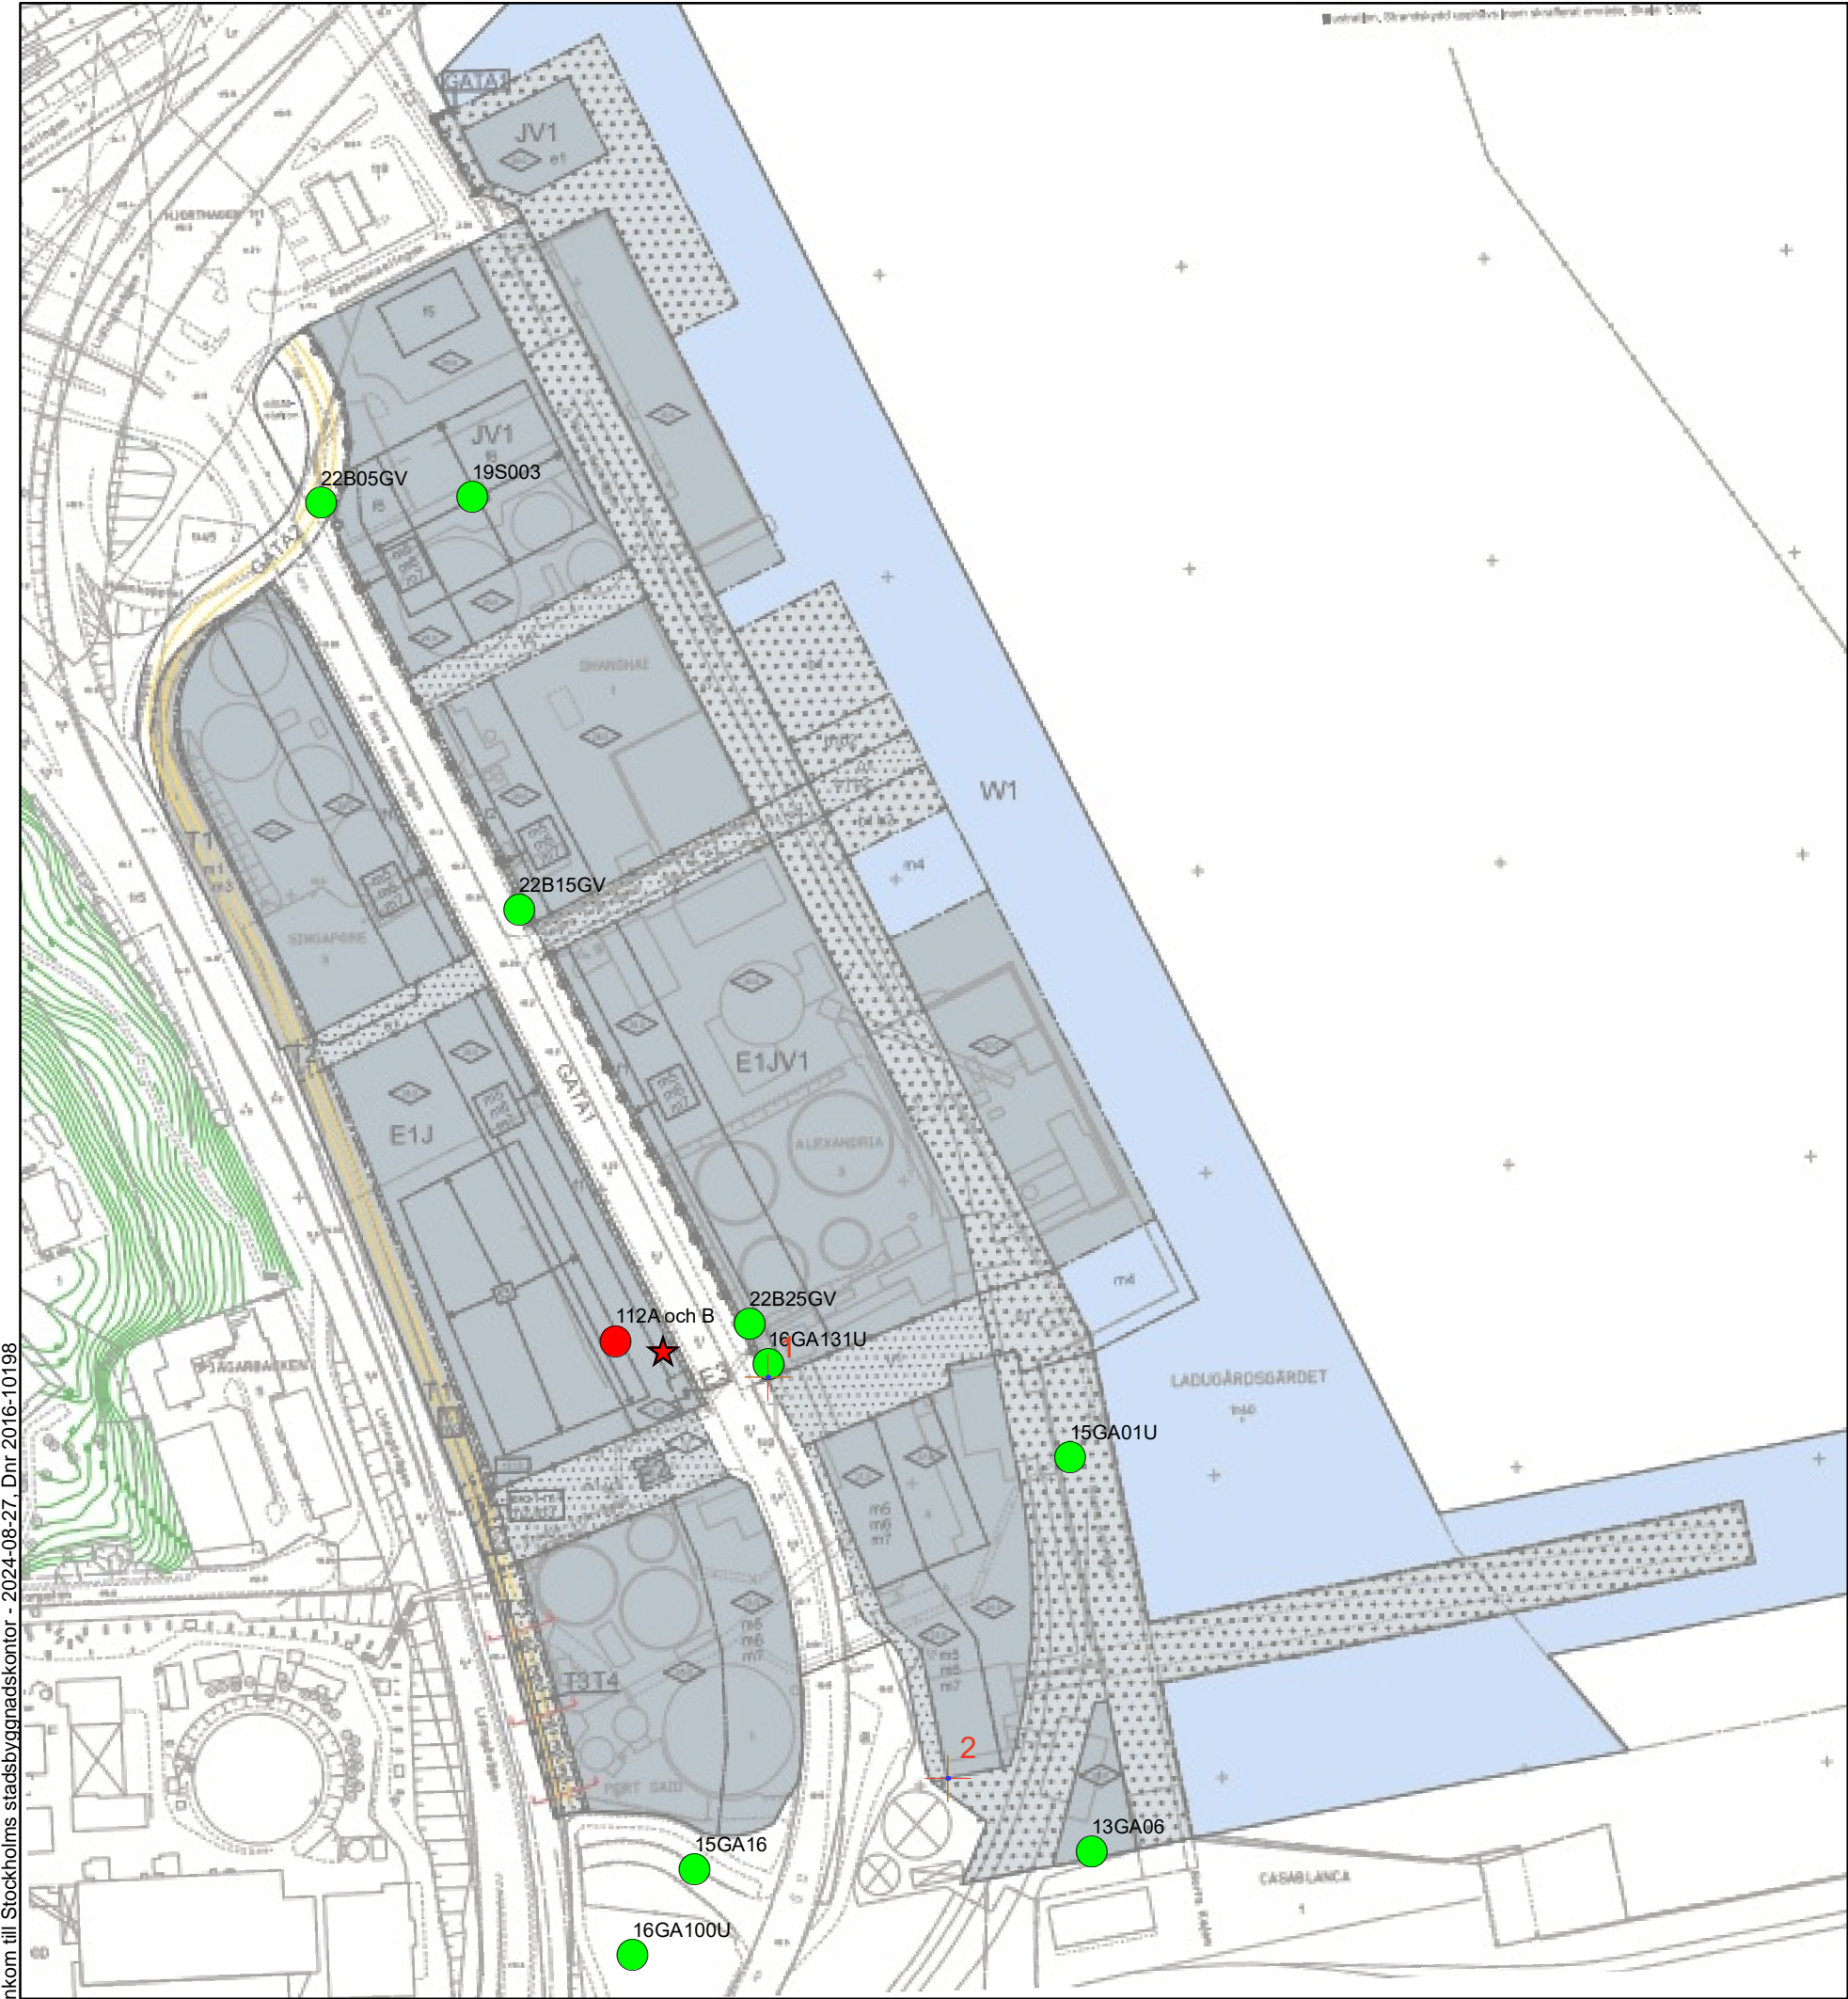
Flyktiga ämnen i grundvatten - DP Energihamnen

I ett delområde vid punkt 112A och 112B (se bilaga 1d) förekommer klorerade kolväten i halter överskridande holländska *"intervention values"* (åtgärdsnivåer). Halten av vinylklorid är ca 17–84 ug/l (holländskt riktvärde är 5 ug/l) och halten av dikloreten är ca 25–56 ug/l (holländskt riktvärde är 20 ug/l). Platsen sammanfaller med det delområde där trikloreten påträffats i yttlig jord (se bilaga 1a). Perkloreten och trikloreten förekommer dock inte i förhöjda halter i grundvattnet jämfört med holländska *"intervention values"* enligt genomförd riskbedömning. I samma delområde förekommer även tjärämnen (PAH-H) i fyllningen överskridande riktvärden för ånginträngning.

I bilaga 1d har resultat från provtagning av grundvatten redovisats för flyktiga ämnen i grundvatten, för punkter där halterna överskrider redovisade jämförvärden/riktvärden för grundvatten enligt riskbedömningen.

Redovisning av provpunkter där flyktiga ämnen påträffats i grundvatten, där halter överskrider riktvärde för ånginträngning enligt genomförd riskbedömning.

Provpunkt där klorerade kolväten påträffats i jord redovisas också.

Ytligt grundvatten/markvatten kan komma att behöva åtgärdas inom delområdet där klorerade kolväten påträffats i jord och där tyngre alifatiska kolväten påträffats i grundvatten (se bilaga 1a och 1d). Detta område sammanfaller även med markområden som också behöver åtgärdas om byggnader planeras.
