ÖVERSIKTIG MARKUNDERSÖKNING, KÖPINGE 2

Projektnummer P1303
Rapport

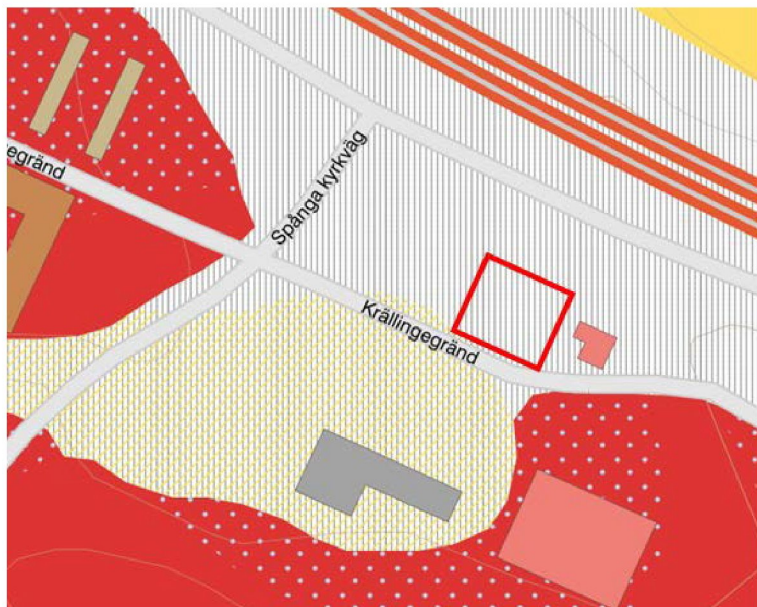
Figur 1. Jordarter inom och närheten av fastigheten. Fastigheten är markerat i rött. (Källa: sgu.se)

Inom fastigheten finner man fyllning av makadam och sand. [3]

Jordarterna var fyllning av makadam och sand.

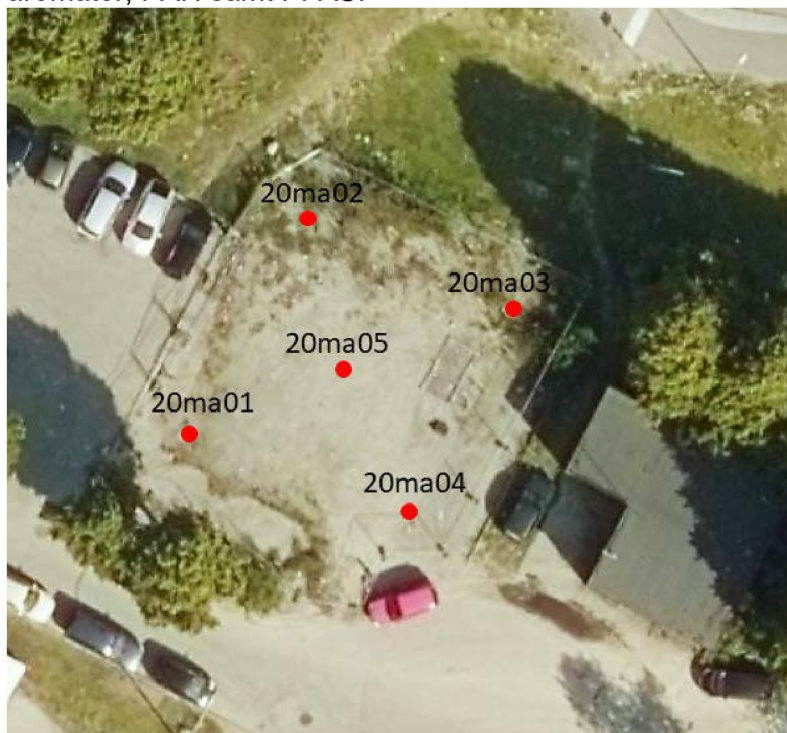
Figur 2. Röda punkter visar miljöprovpunkternas läge. (Källa: hitta.se)

Med hjälp av borrhandsvagn GM75 2017 borrades det fem borrhål ner till 2 meter under befintlig markyta (m u my). I punkterna 20ma01-03 var det makadam och svårt att ta sig ner, samt att få ut prover. Fick ta provet direkt intill marken då provet rasade av skruven. Det tog stopp mot berg eller block vid 1,3 m u my i punkterna 20ma02 samt 20ma03, därmed uttogs samlingsprov ner till 1,3 m i dessa punkter.

I punkten 20ma01 0–0,9 m u my stopp mot berg eller block.

I punkten 20ma02 0–1,3 m u my stopp mot berg eller block.

I punkten 20ma03 0–1,3 m u my stopp mot berg eller block.

Punkter	Djup i meter	Anmärkning
20ma02	0–1,3	Överskridanden MKM på koppar (Cu).
20ma03	0–1,3	Överskridande KM-MKM på kvicksilver (Hg).

Det finns en förorening på fastigheten bestående av koppar (över MKM) och en förorening av kvicksilver (mellan KM-MKM) bör man vid schaktning ta kompletterande prover för att kunna göra en massklassificering. Prover på schakt botten för att verifiera att botten är ren.
