Åkertisteln 2, Kälvesta

Antikvarisk förundersökning med konsekvensanalys avseende ansökan om planändring för uppförande av parhus

Uppdragsinformation

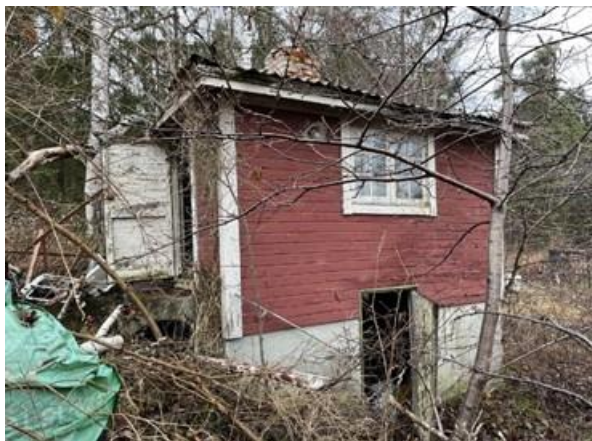
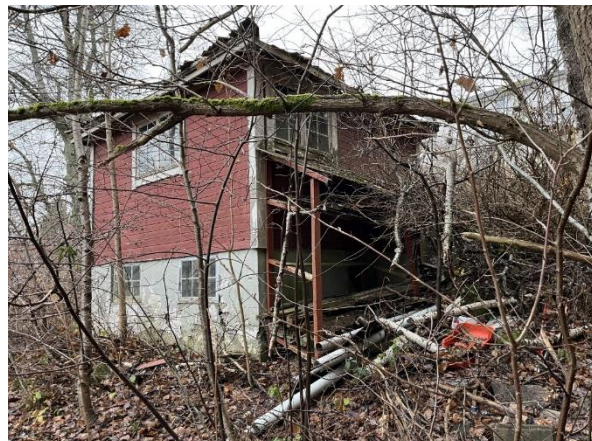
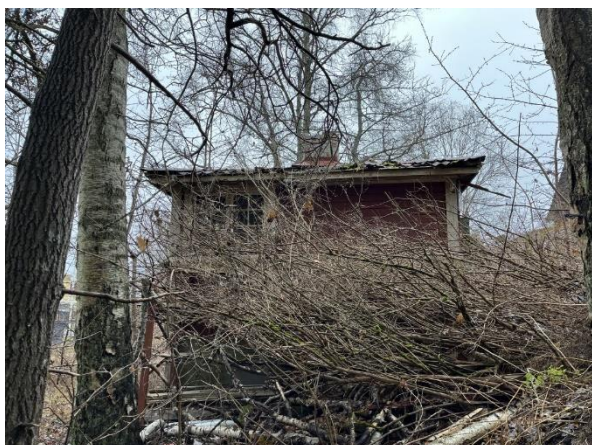
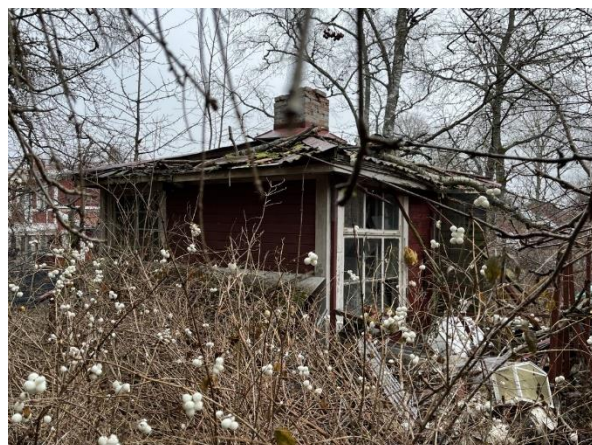
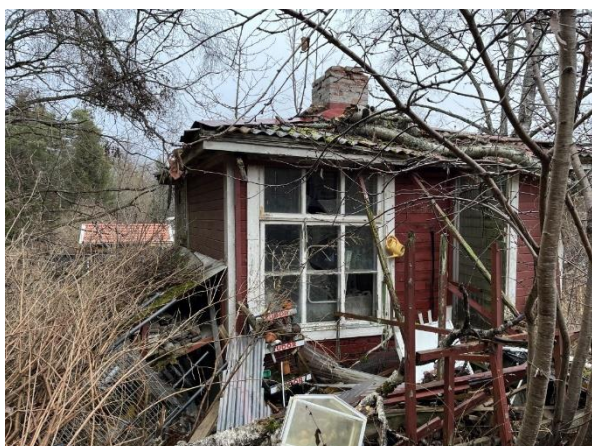
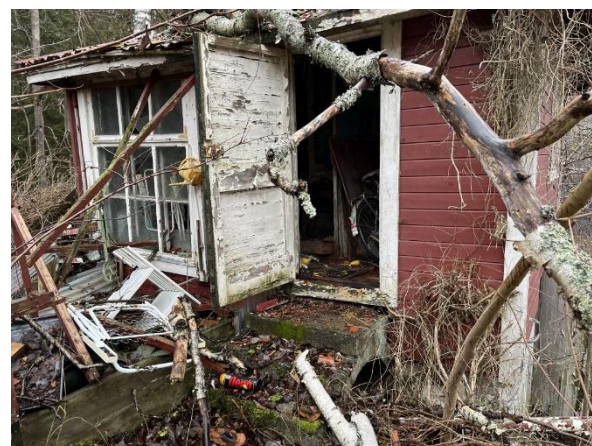
Byggnaden är idag i dåligt skick till följd av eftersatt vård och underhåll. Under de 16 år som passerat sedan stadsmuseets inventering (2008) har skicket sannolikt försämrats avsevärt. Idag finns skador som bedöms vara av strukturell karaktär som sprickor i grunden och i den gjutna sockeln. Fuktproblem med rötskador och biologisk påväxt förekommer i byggnadsdelarna av trä, interiört och exteriört, inklusive i bjälklag och takkonstruktion. I taket finns stora hål till följd av nedfallna stora grenar, i kombination med takkonstruktionens försämrade bärighet och att lertegelpannorna ligger snett med bristande funktion. Den murade skorstenen har materialbortfall i fråga om både sten och fog. I bjälklaget finns stora hål och vatten kan idag rinna rakt ned i byggnadens olika delar. Det var vid inventeringstillfället inte möjligt att nå fram till alla fasader på grund av den bråte som ligger runtom byggnaden. Även inne i byggnaden finns stora mängder bråte. På grund av de skador som noterats i tak- och bjälklag, med möjlig risk för ras, har interiören endast inventerats och fotograferats från dörröppningarna. Utförandet är enkelt med brädklädda väggar och tak. I något fall förekommer pärlspont. Kollaget nedan visar exempel på utförande och skick.

Figur 11. Kollaget visar byggnadens exteriör. Högst upp till vänster fasaden åt öster, därefter följer byggnadens fasader i motsols riktning. Utförandet bedöms över lag vara det ursprungliga om än förfallet. Omgivande mark är vildvuxen och till stora delar täckt med bråte. På taket ligger nedfallna grenar som orsakat hål i taket.

Byggnaden har en trästomme på övre plan med tak av lertegel och källarvåningen har betongväggar. Skador i tak p.g.a. uteblivet underhåll och nedfallna grenar har gjort att tätskiktet inte längre fyller sin funktion. Fukt har trängt in som skadat trästommen och även stora områden med organisk påväxt förekommer. Man har låtit dörren stå öppen så att fukt trängt in även där.

I första hand bör byggnadens tekniska status utredas vidare för att bedöma om den befintliga byggnaden kan restaureras. Skicket har utretts separat av en konstruktör med kunskap om äldre tiders byggnadsskick, se bilaga 1.

Om det inte går att renovera byggnaden är ett förslag att utforma en ny komplementbyggnad lika den nuvarande till exteriör form och material för att anknyta till den historiska kontexten.

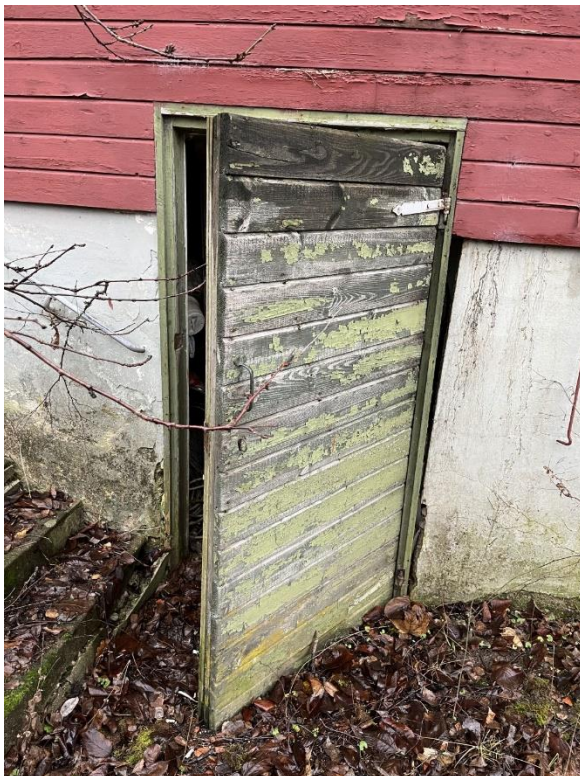
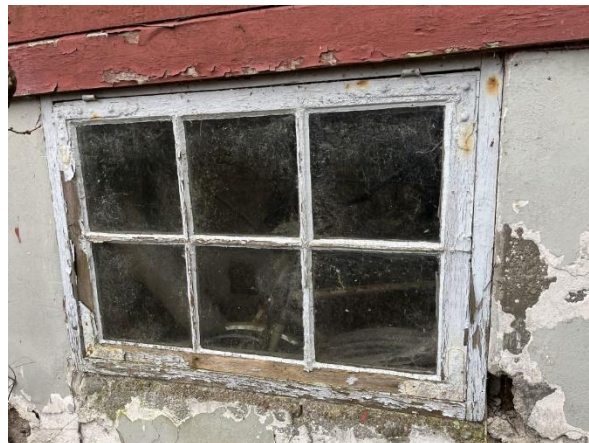
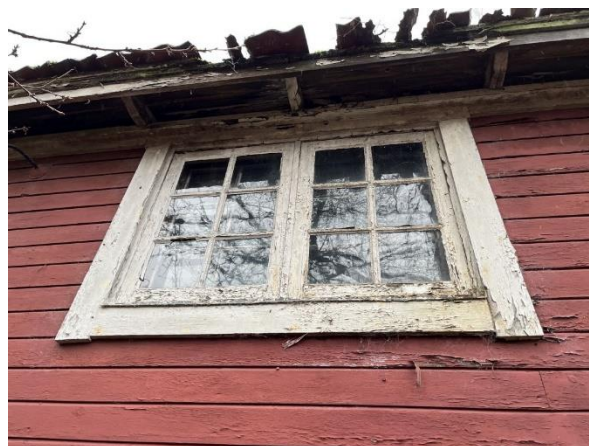
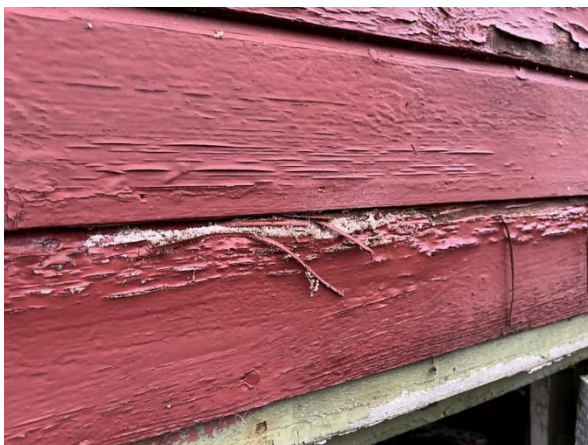
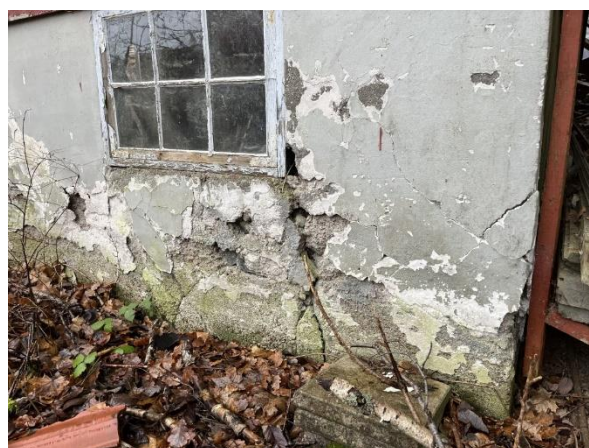
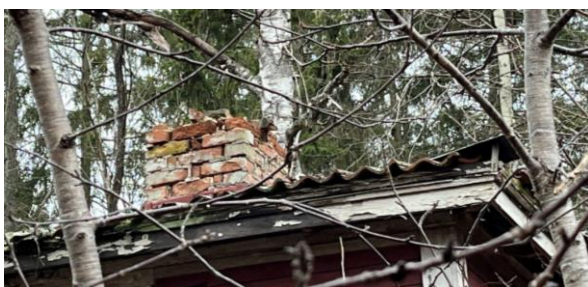
Figur 12. Kollaget visar exempel på dörr och fönsterutförande, panel och sockel. Utöver flagande färg förekommer rötskador med pågående biologisk nedbrytning samt strukturella skador i form av sprickbildning och materialbortfall.

Om en restaurering av befintlig byggnad är möjlig, föreslår vi att byggnaden, med stöd i PBL:s 8 kap 13 § till skydd för byggnader med särskilt höga kulturhistoriska och miljömässiga värden, förses med skyddsbestämmelser i planen. Utöver rivningsförbud föreslås i så fall varsamhetsbestämmelser beträffande materialval, kulör, fönster- samt dörrutförande med hänvisning till nuvarande/ursprungligt utförande.

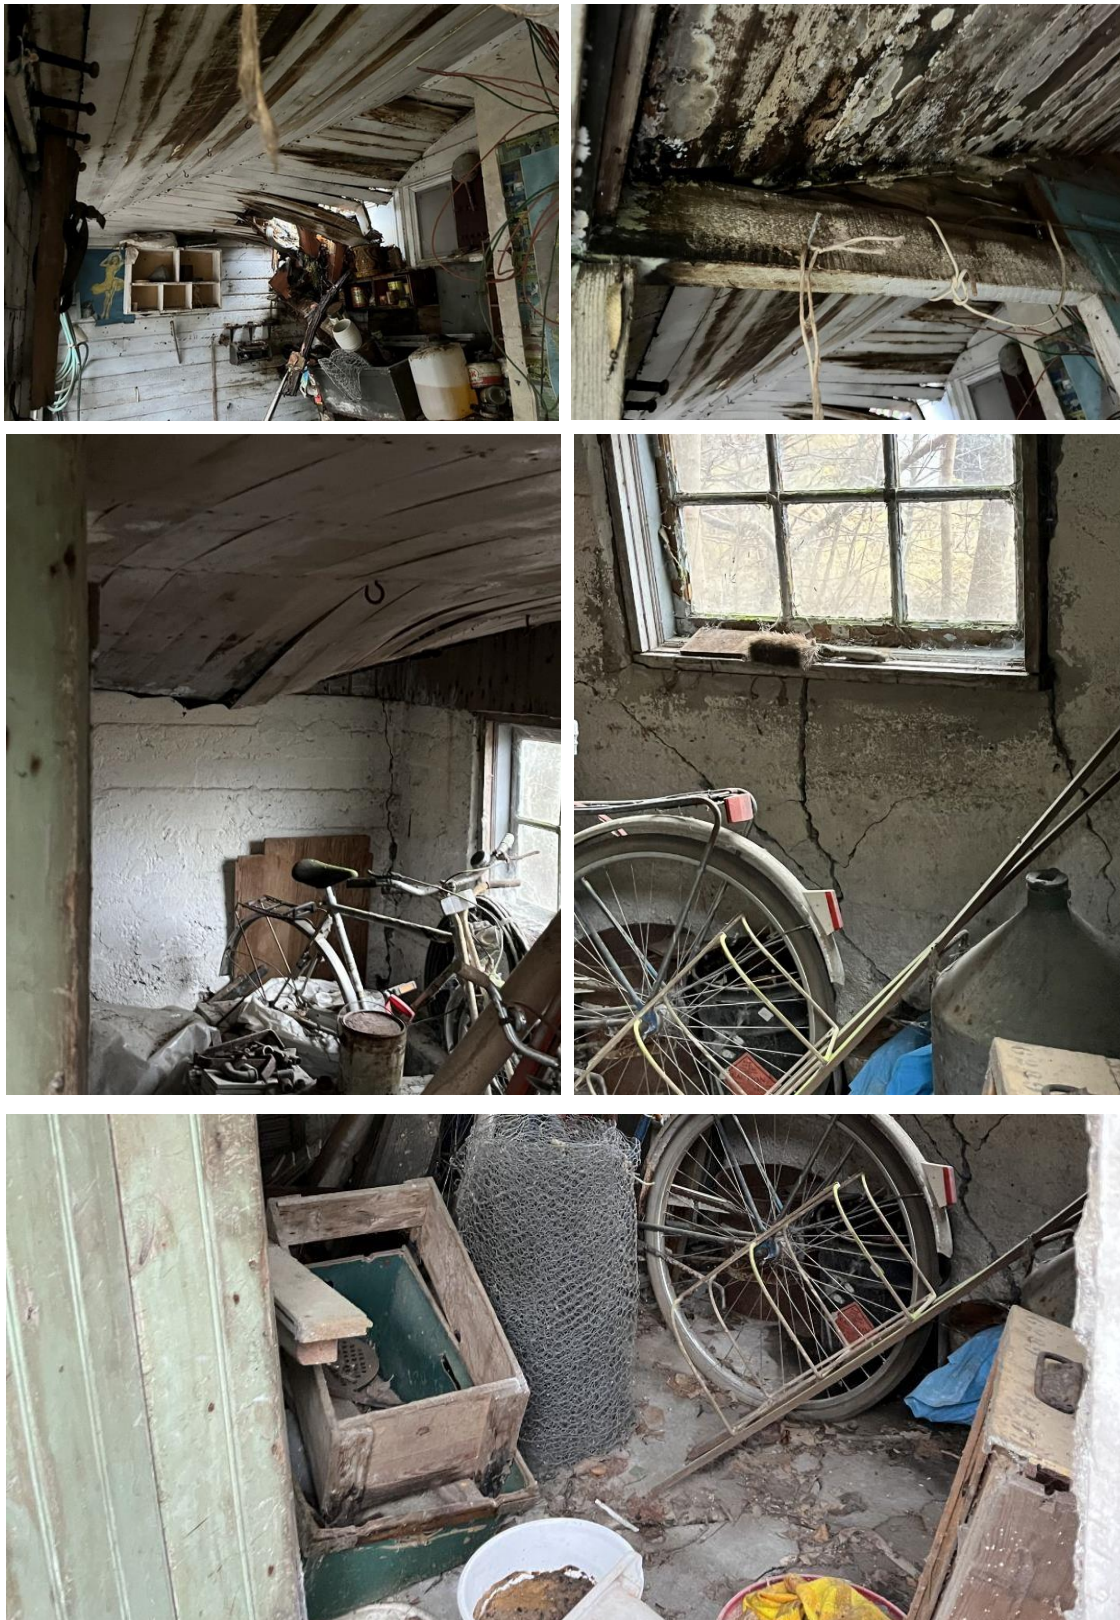
Figur 13. Interiören med ursprungliga ytskikt bevarade men i dåligt skick. Sprickor noteras i betonggolvet och sockeln.

I källarplanets betongväggar syns stora sprickor och även här har dörren stått öppen under längre tid vilket påskyndat förfallet. Mellanbjälklaget visar allvarliga tecken på fuktskador och har delvis rasat in.
