KV ASSESSORN 2, STOCKHOLM ANTI-KVARISK FÖRUNDERSÖKNING AV PANNCENTRAL

2022-01-27

Antikvarisk förundersökning av panncentral

Beställare: Svenska Bostäder genom Pontus Bodén
Datum: 2022-01-27

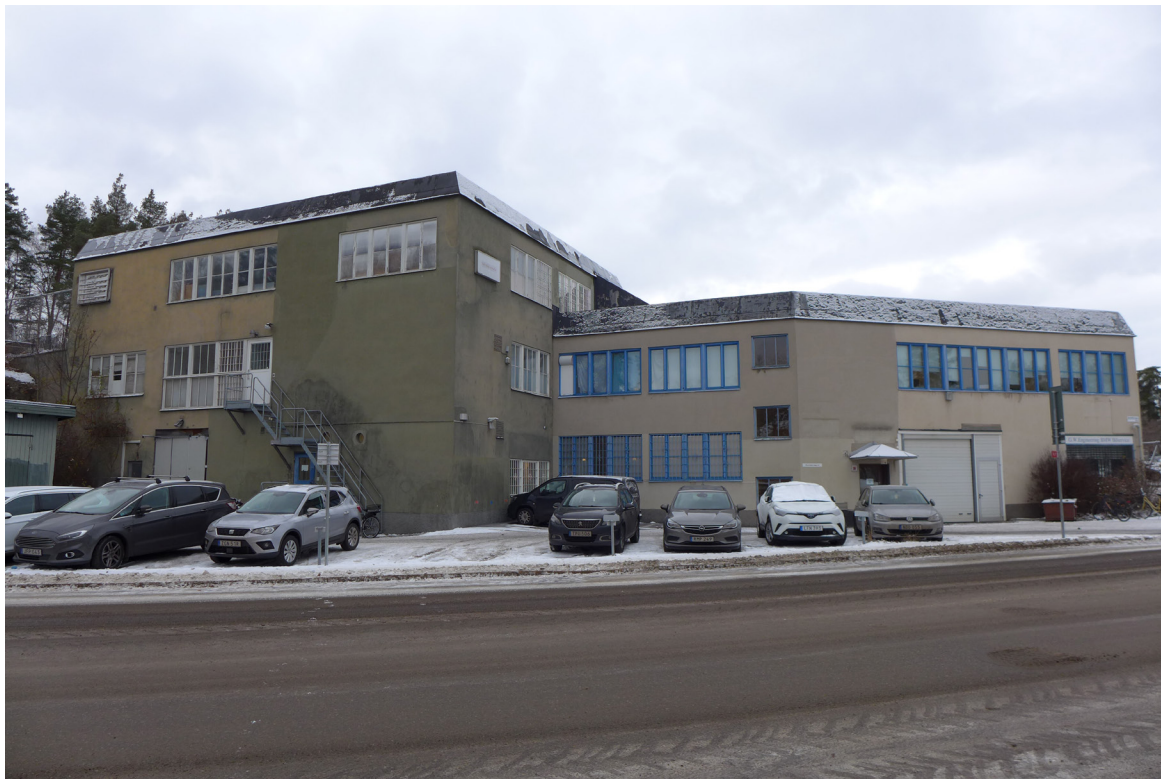
Fasad mot öster med nyare skärmtak och dörr samt jalusiport.

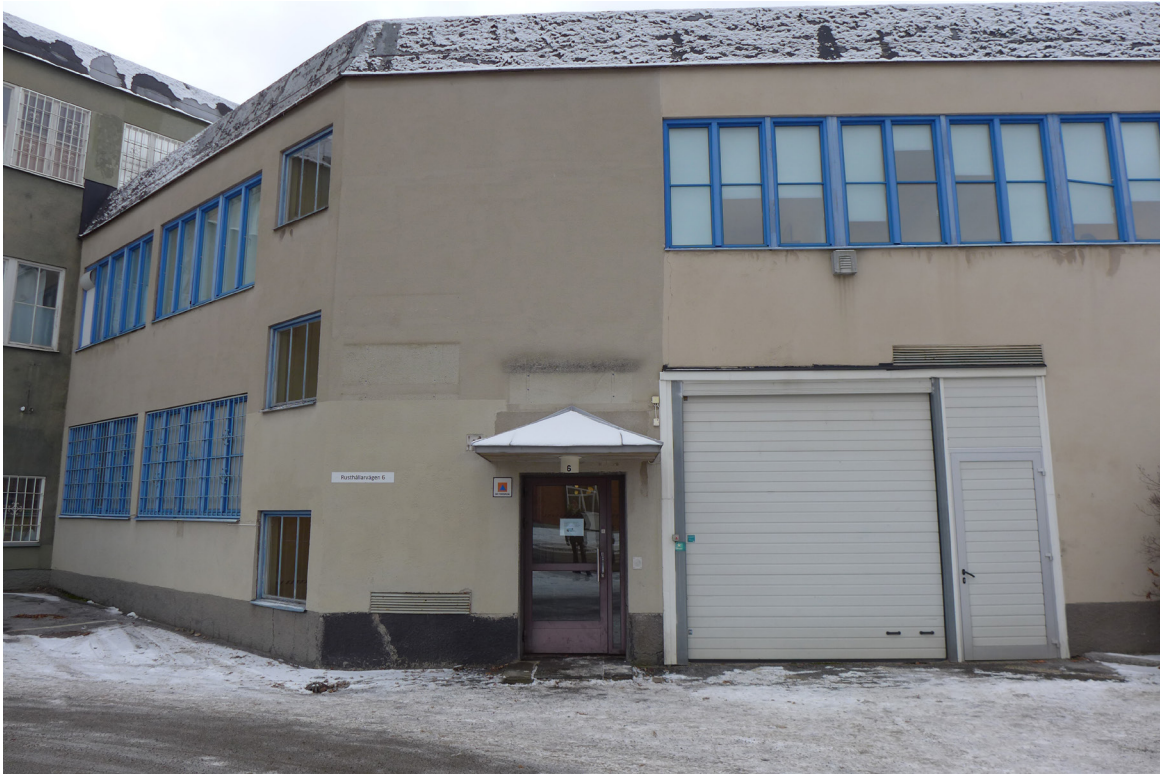
T h Blå jalusiport mot väster och igensatta fönster.

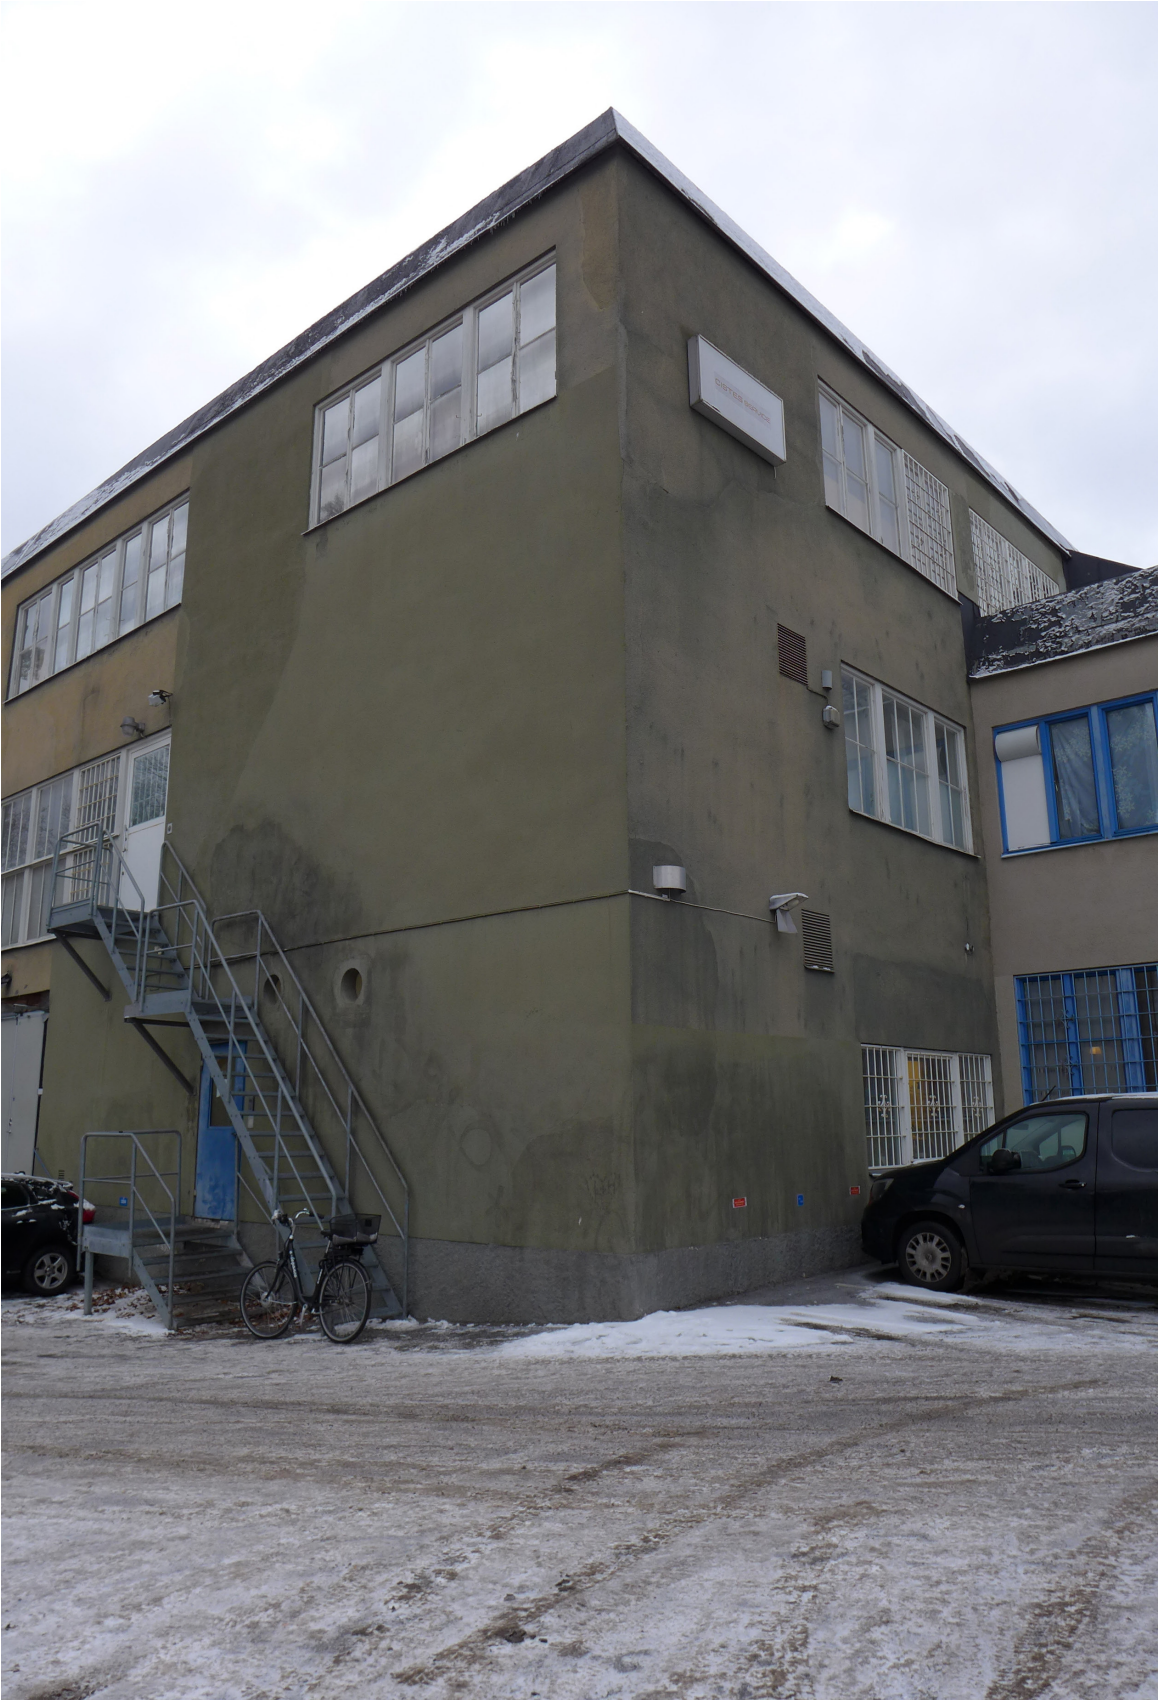
Äldre skylt och igensät-
tningar med plåt i
fasad mot norr.

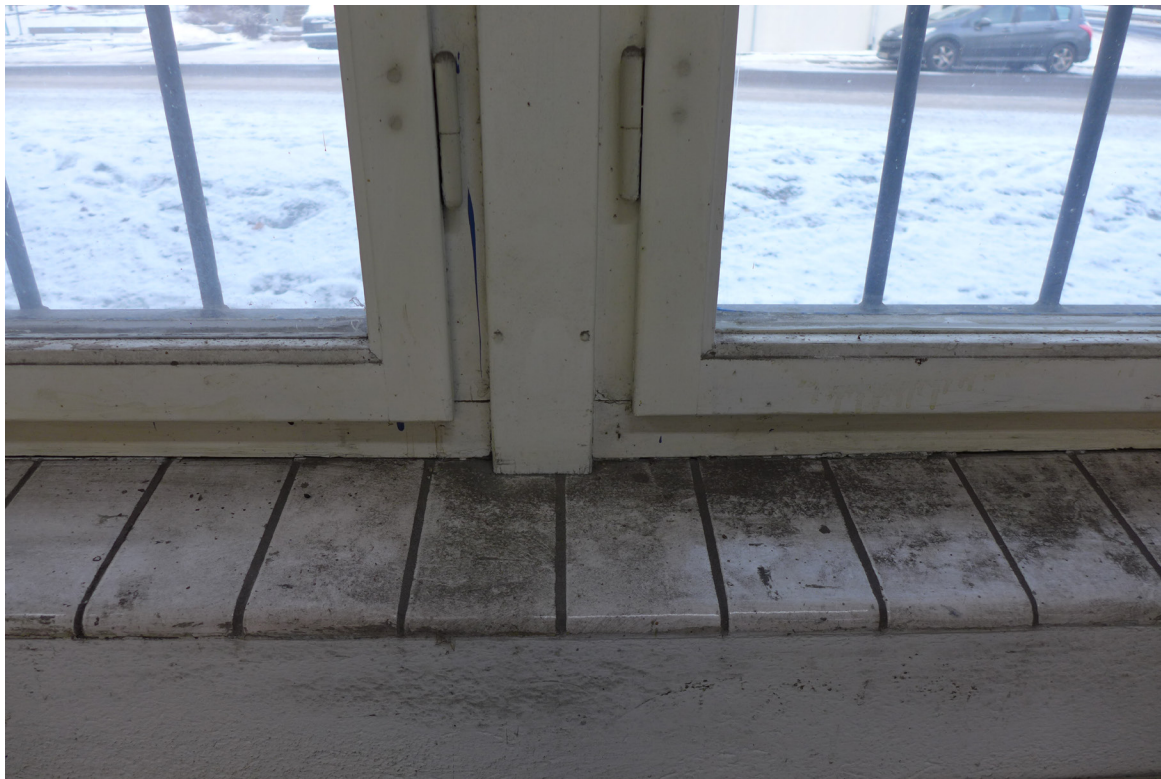
T h Ursprungliga
kakelplattor som fön-
sterbänkar på botten-
våningen.

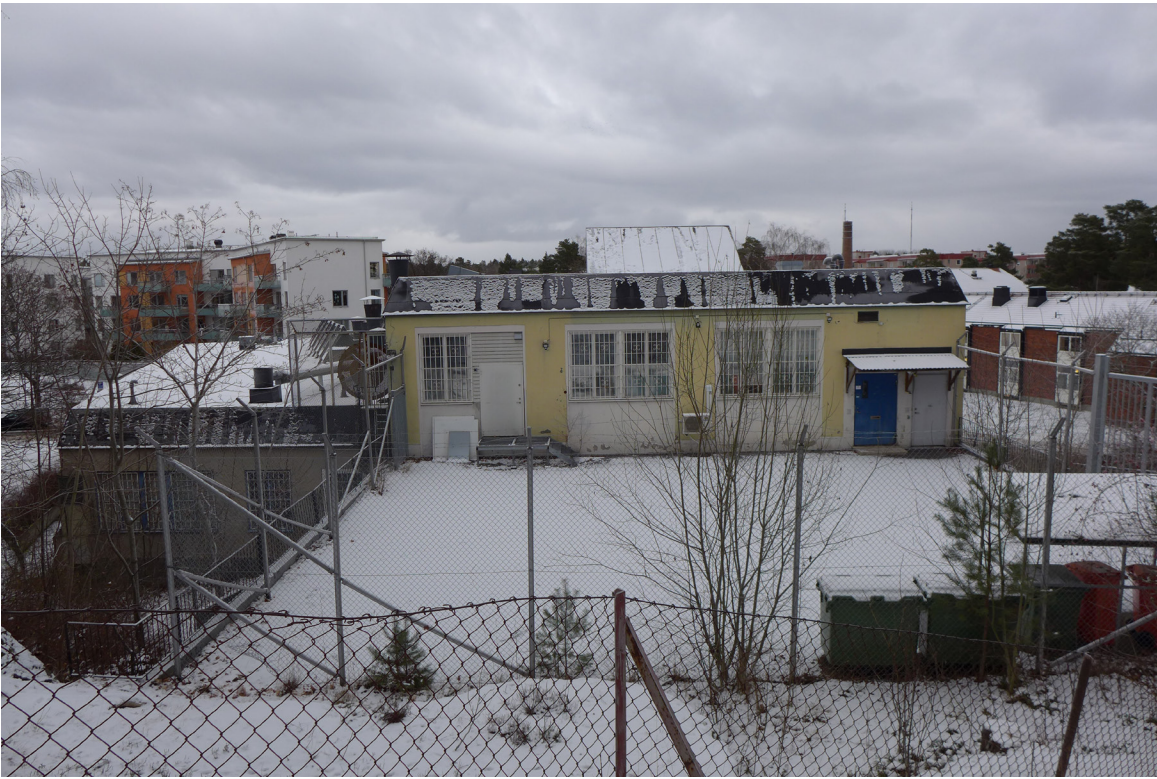
T h Fasaden mot söder idag där ytterligare en port har satts in vid fönsterpartiet.
