Tyréns Sverige AB
Anton Sjöblom

Utlåtande avseende två träd inom projektet Spjutsö i Larsboda.

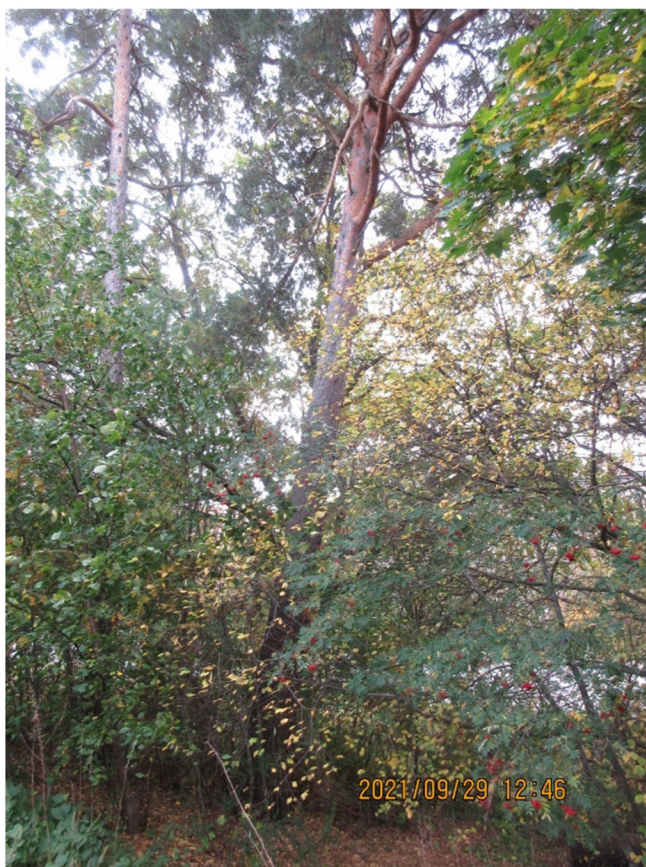
Träd nr 26, en tall *Pinus sylvestris*

Detta träd står i en sluttning nedan Forsbackagatan 3 och visar ett lutande växtsätt mot Mårbackagatan. Den asymmetriska kronan mäter 10m mot Mårbackagatan och bara 5m mot Forsbackagatan.

Om hela trädvegetationen fälls resp. röjs runt träd 26 kommer det stå helt fritt och är mer vindutsatt än tidigare då det hade skydd av träden runtomkring.

Träd nr 26, Mårbackagatan skymmer genom trädvegetation. Trädets lutande växtsätt syns tydligt.

I samband med nybyggnation av hus nära detta träd i lutningens riktning skapas det enligt min bedömning onödiga risker i framtiden. Jag uppskattar denna tallens värde som lågt och rekommenderar dess fällning – det bör istället planteras nya träd av samma slag som sedan kan växa upp med bättre strukturella förutsättningar.

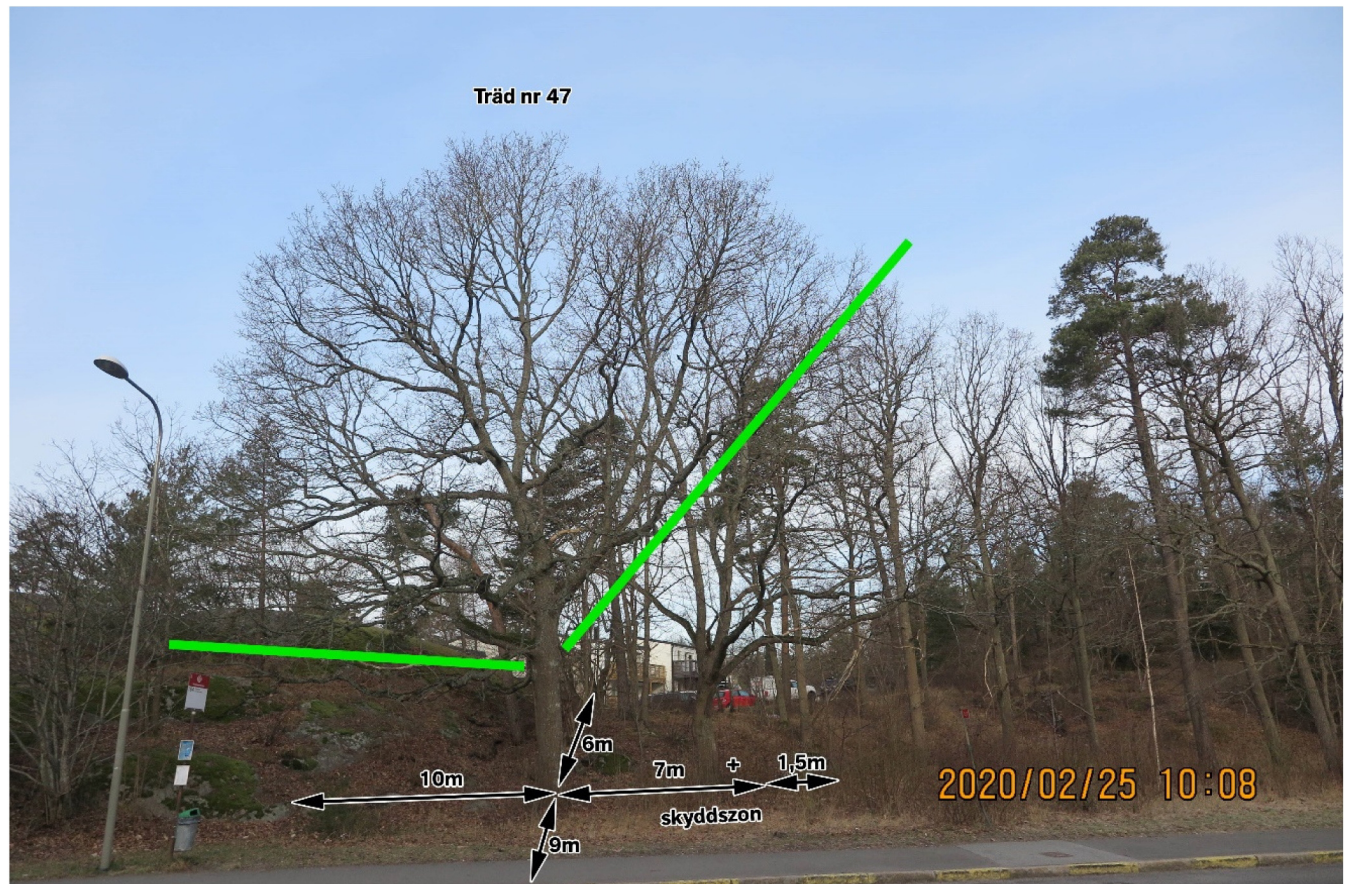
Träd nr 47, en ek *Quercus robur*

Trädets krona, som vid senaste tillfället har mätts mot alla håll, sträcker sig 7m mot nordost, marken inom detta område + 1,5m bör skyddas mot all negativ påverkan som bortschakning, uppläggning och kompaktering. Se också skissen nedan.

På fotot nedan syns att kronan är - så som på de flesta träden - asymmetrisk, detta beror främst på grannträden.

På fotos syns träd 47:s kronmått mot alla sidor (pilarna inte mättenligt), till höger finns bifogat 1,5m som rotskyddszon. De gröna linjer visar kronan gränser.

Tack vare att kronans utsida har en brantare vinkel på sidan mot den nya byggnaden än på andra sidan (gröna sträcken på fotot ovan) kommer det finnas få eller inget behov på beskärning av kronan för att få plats för den nya byggnaden resp. byggställningen.

Vid behov kan dock ekens krona reduceras om några meter utan att trädet påverkas negativt, även detta arbete bör genomföras av utbildad arborist. Om det utvecklas stor skotttillväxt efter beskärningen bör denna sedan skötas på ett lämpligt sätt (gallring, reduktion).

Genom en beskärning av utstickande rötter längs schaktkanten (rötter som friläggs under schaktarbeten) ner till max 3m djup och 6m från trädets stambas mot den nya byggnaden kommer trädet inte påverkas negativt.

Rotbeskärningarna, särskilt av grovrötter över 3cm diameter, bör genomföras i samråd med arborist.
