# **RAMP VID LUDVIGSBERG 3, BÄRIGHETSBEDÖMNING 2023**

2023-06-01

329438, Inspektion och bärighetsbedömning av rampen  
Ludvigsberg 3

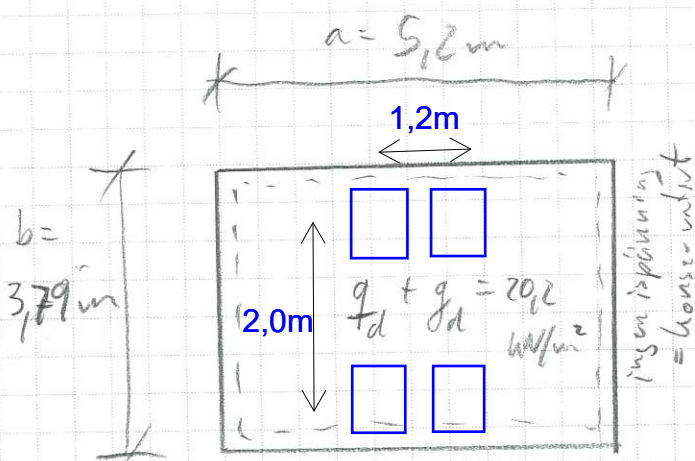
Mandarbryggsrikt - platta barbara på rampen  
mellan bågspelare/stölskivan

Hjultrycksutbredning 0,2x0,3 m2.  
Uppbyggnad med sand, gatsten  
och beläggning ovan betong är ca  
0,4m. Hela fördelningsytan från ett  
hjul blir då (0,2+2\*0,4)\*(0,3+2\*0,4)  
= 1x1,1=1,1m2. Dessutom är  
lastytorna nära stöd, se blåa fält i  
skissen.
