# Hässelby villastad

## 11:25 & 11:26

**Villa Berghamn**  
**Hässelby villastad, Stockholm**

Bebyggelsehistorisk inventering

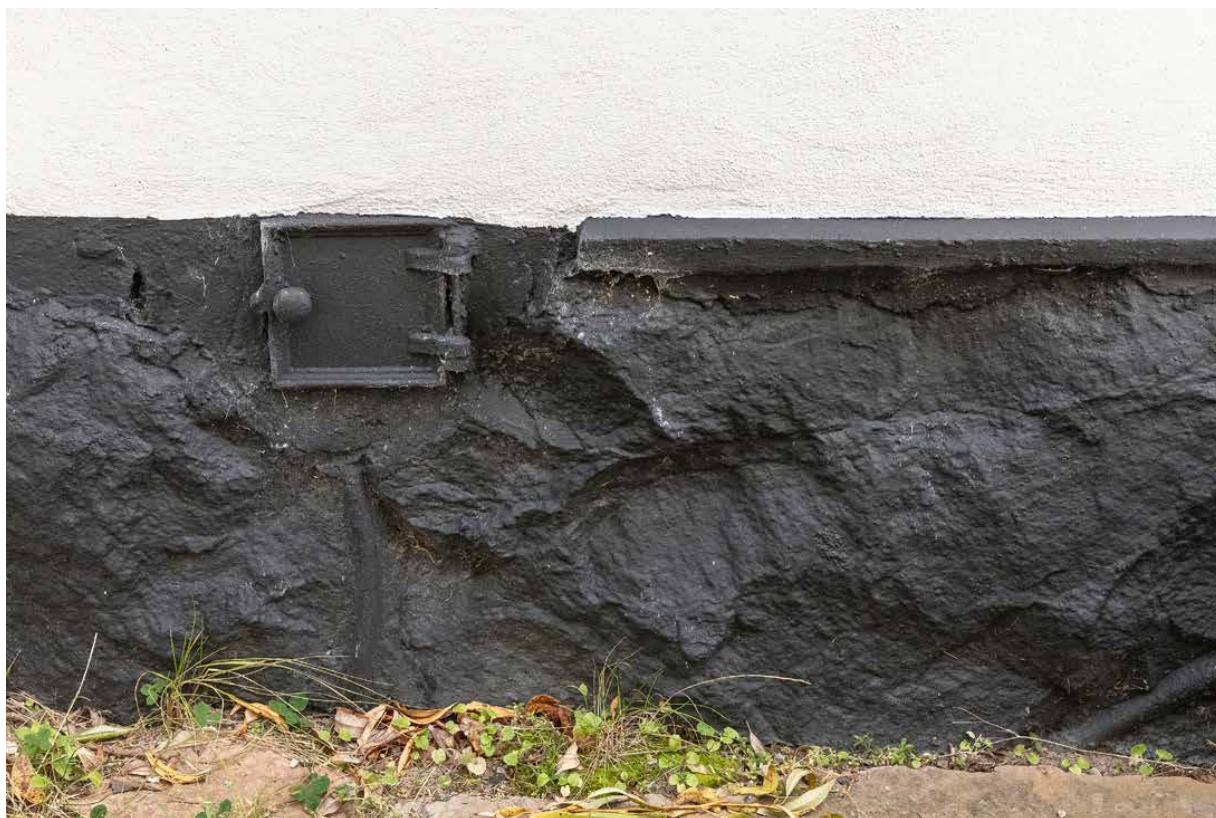
Detalj från boningshusets sockel, med gjutjärnslucka i original. SSM 10067707

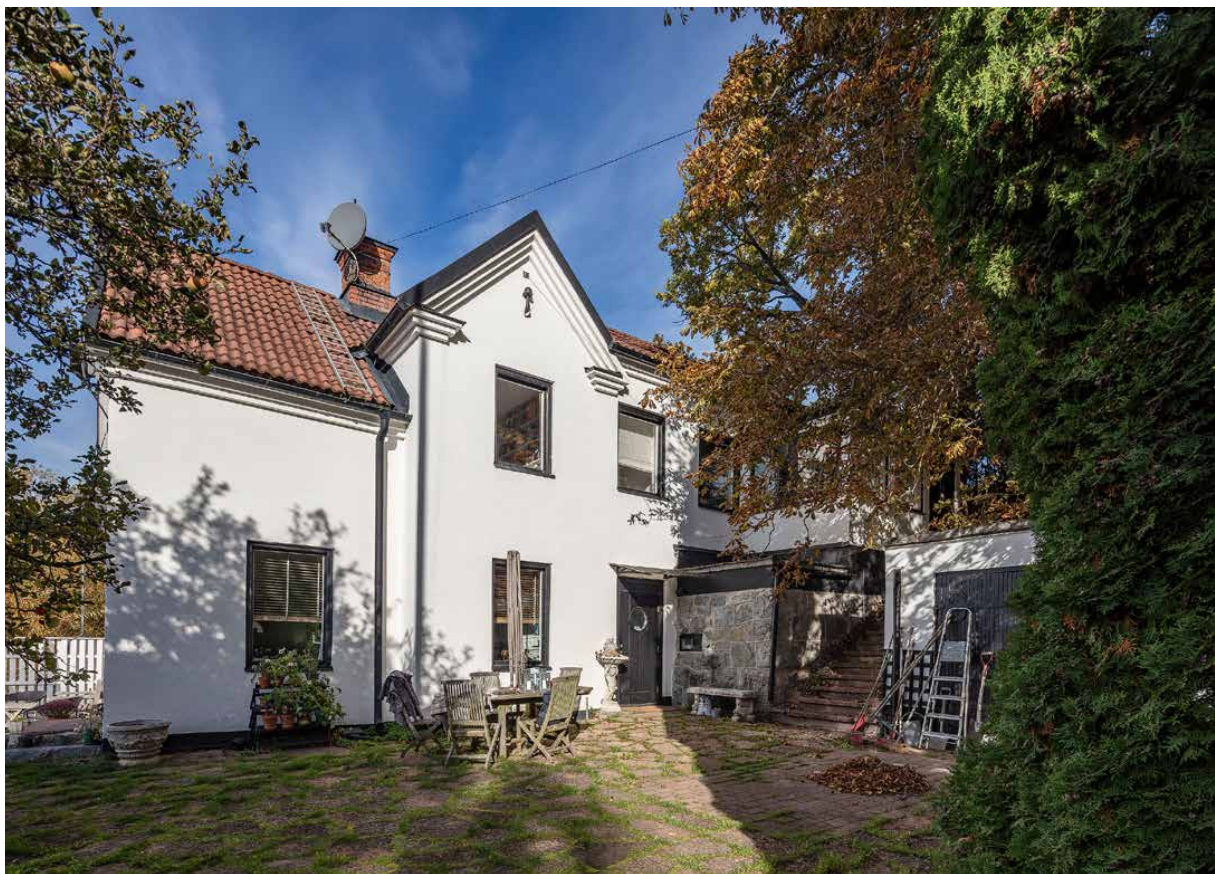
Boningshuset sett från öster. Byggnaden bevarar än idag drag av sin ursprungliga karaktär. SSM 10067736

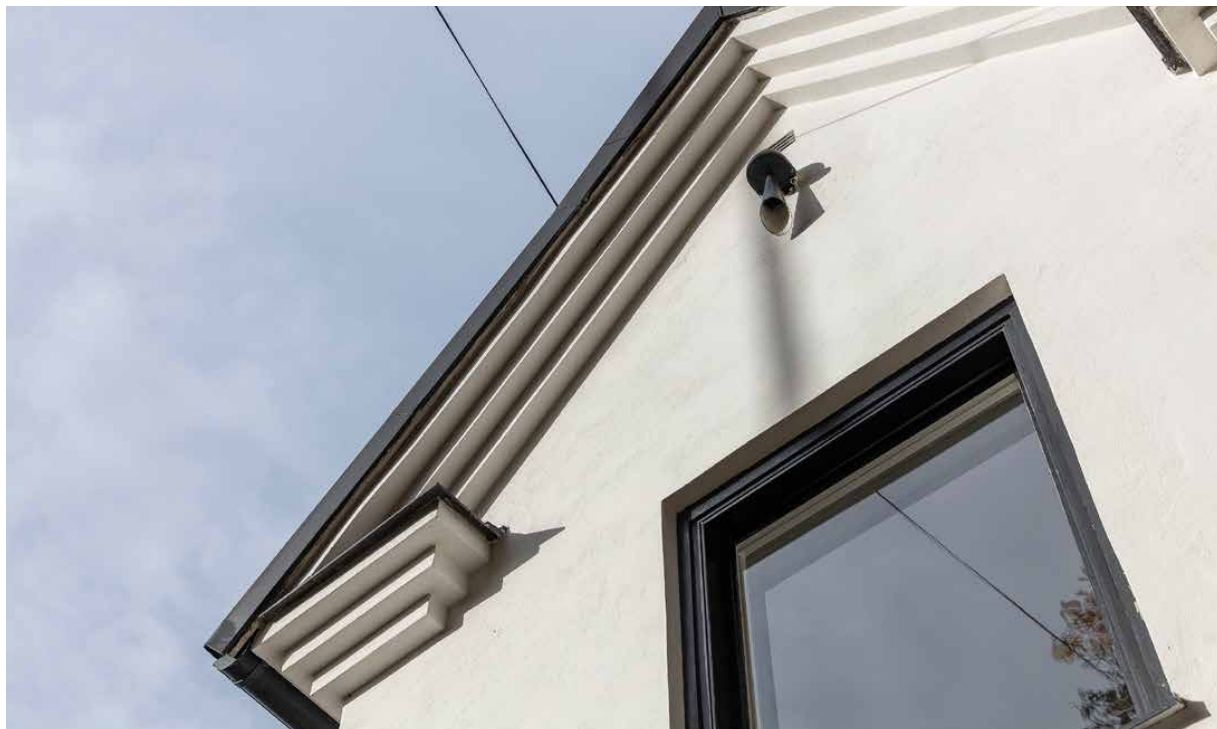
Detalj av frontespisen mot öster. Fasaden putsades nyligen om, och är i mycket gott skick. SSM 10067720

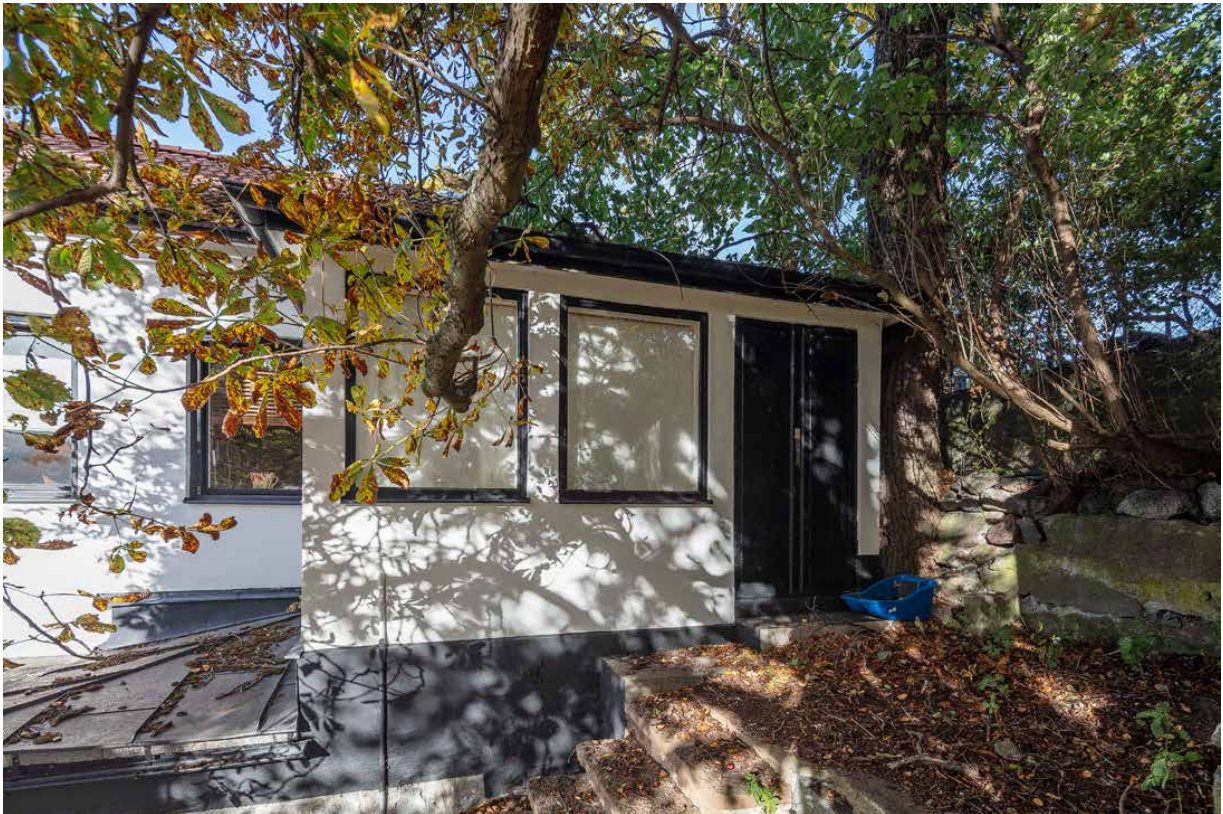
"Solrummet" utgörs av en tillbyggnad mot öster som tillkom under 1910-talet, med tilltagna fönsterpartier (sekundära) och en bevarad ytterdörr. SSM 10067733

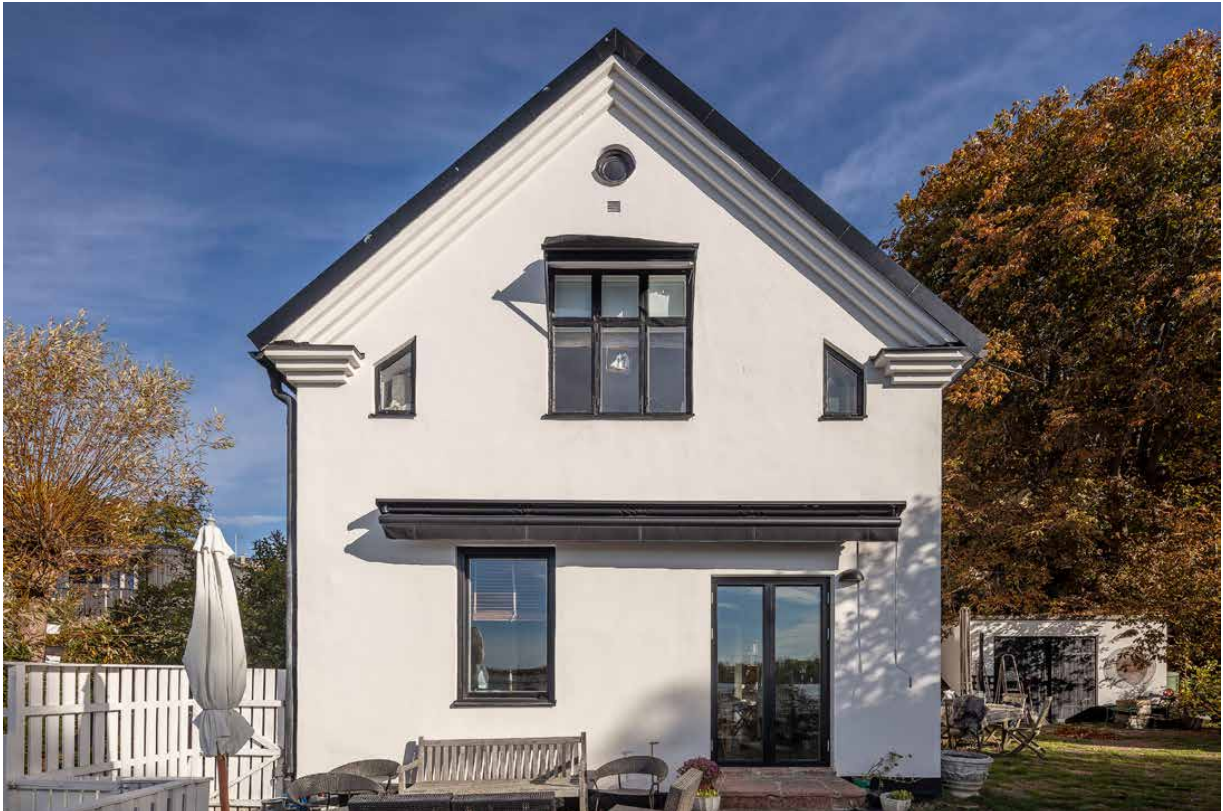
Den södra gavelfasaden, med en sentida fönsterdörr och ett sekundärt fönsterparti i bottenvåningen. I den övre våningen ett ursprungligt fönsterparti av flaggtyp, flankerat av ursprungliga kattvindsfönster. SSM 10067735

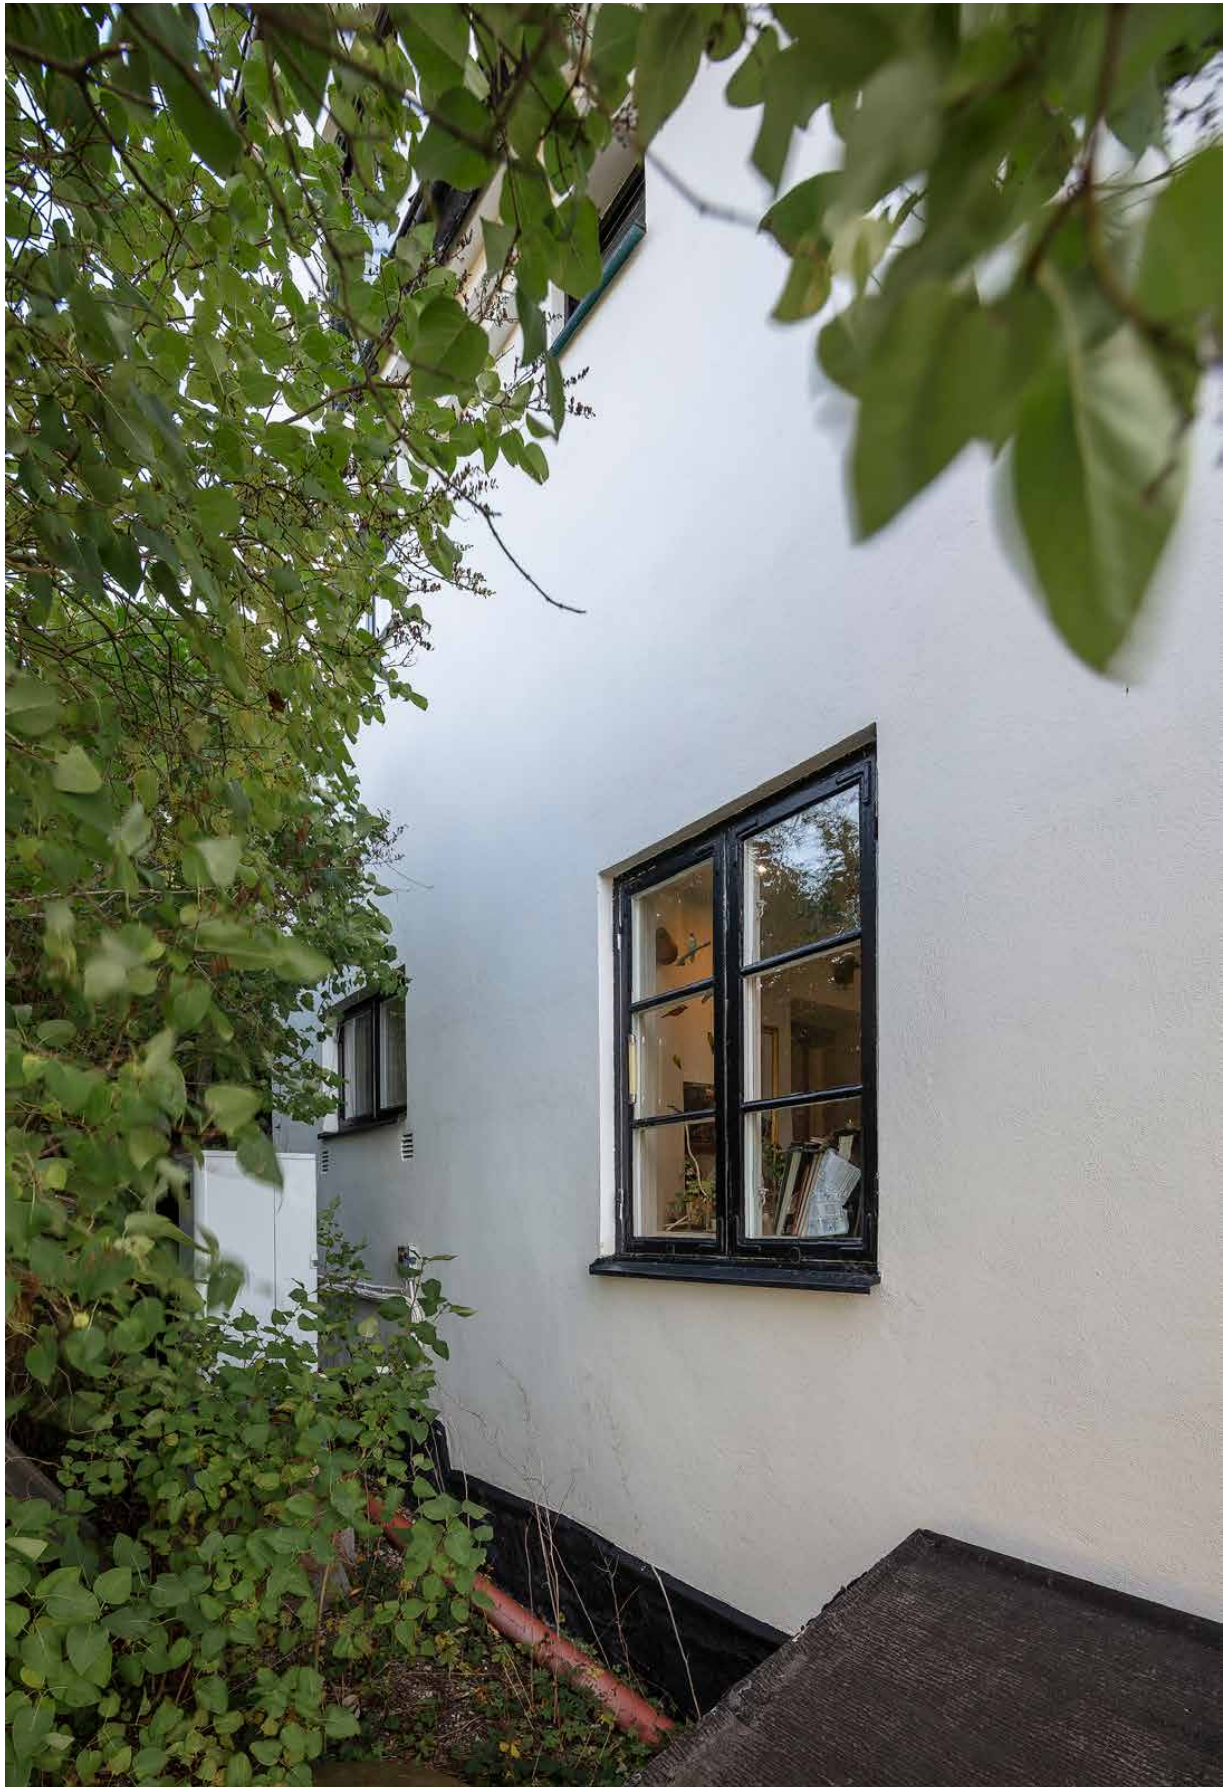
Fasad mot väster, med äldre fönsterparti. SSM 10067734

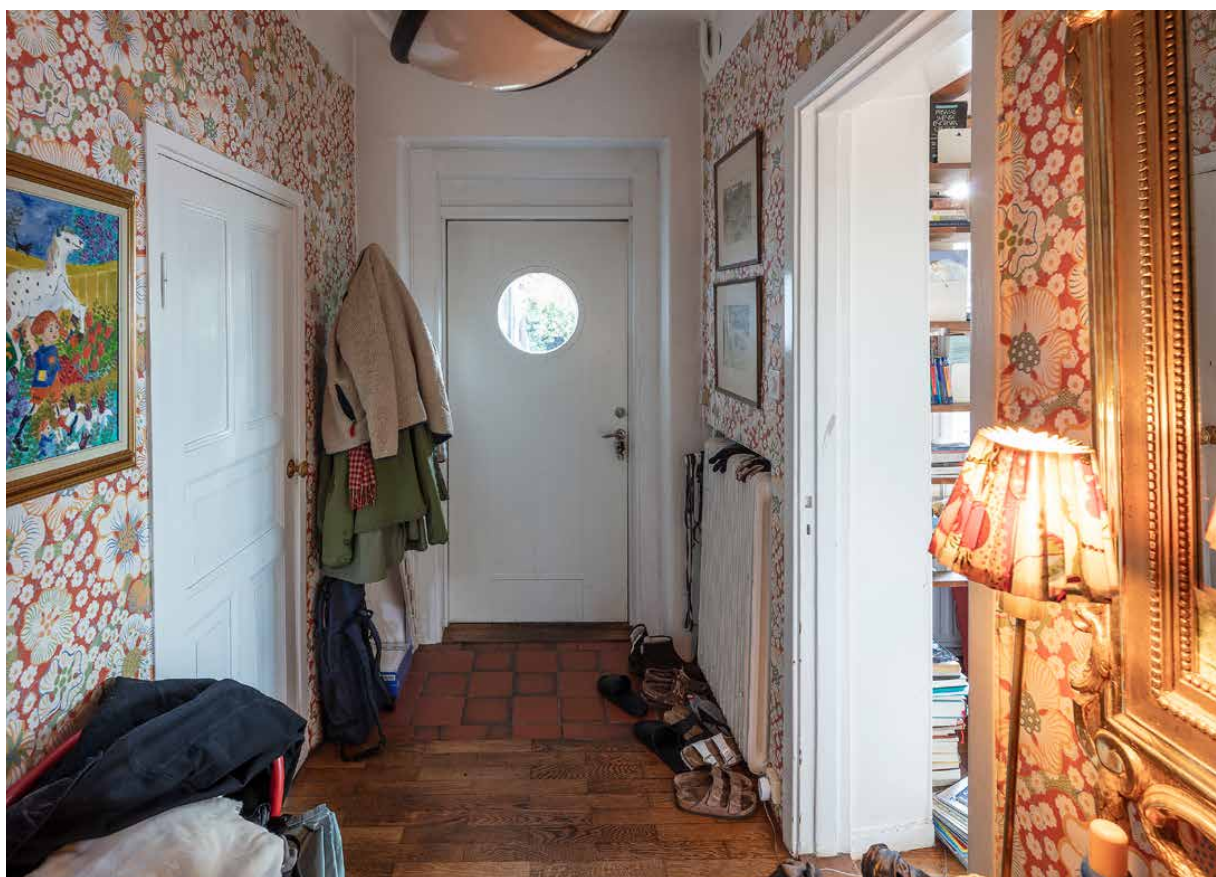
Vy mot hallens östra sida. Klinkern har nuvarande hyresgäst lagt in av praktiska skäl, tidigare var hela hallen belagd med parkett. Ytterdörren sattes in 2016, enligt uppgift från hyresgäst. SSM 10067791

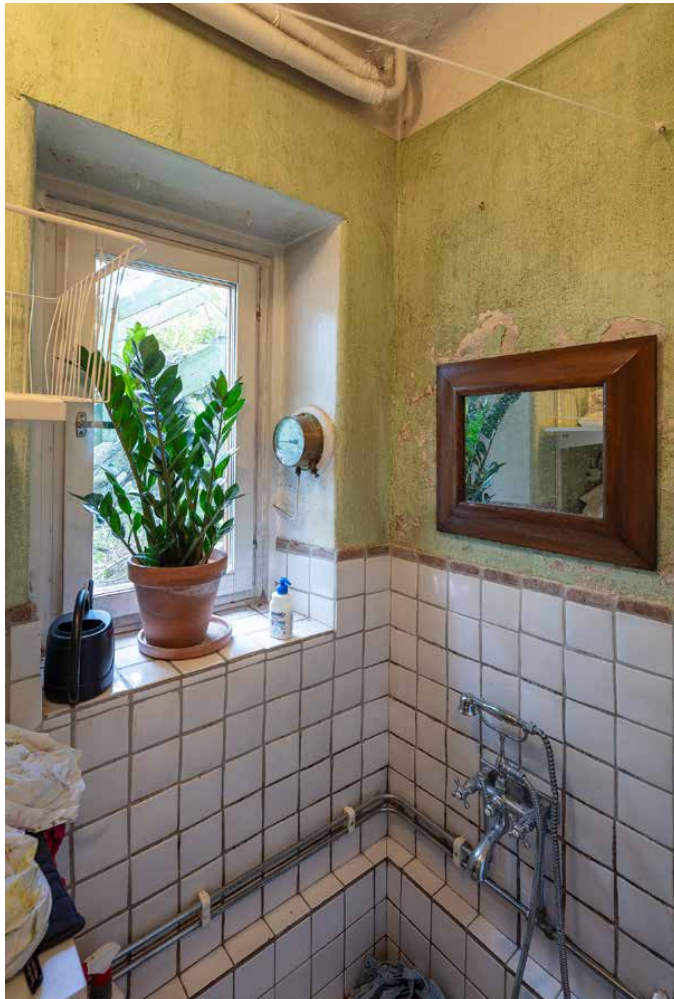
Tvättstugan i riktning mot nordväst. Fönsteröppningen är sentida, på äldre fotografier anses en större öppning med ett småspröjsat fönster. SSM 10067789

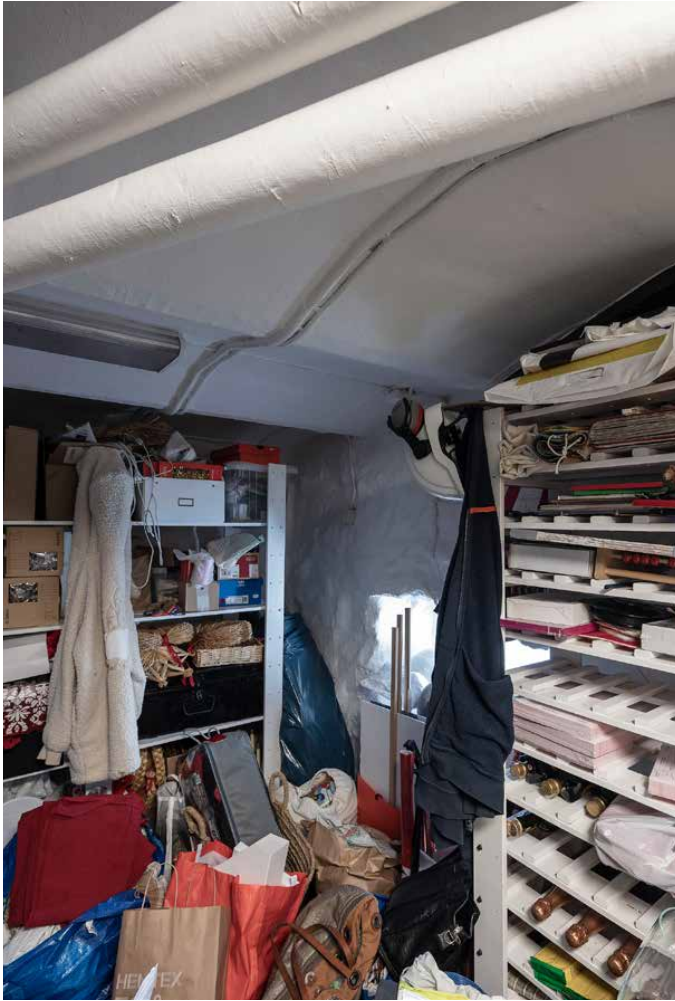
Källaren i riktning mot sydost. Det välvda taket är ett så kallat bremervalv, flacka tunnvalv av tegel mellan i-balkar av järn. SSM 10067780

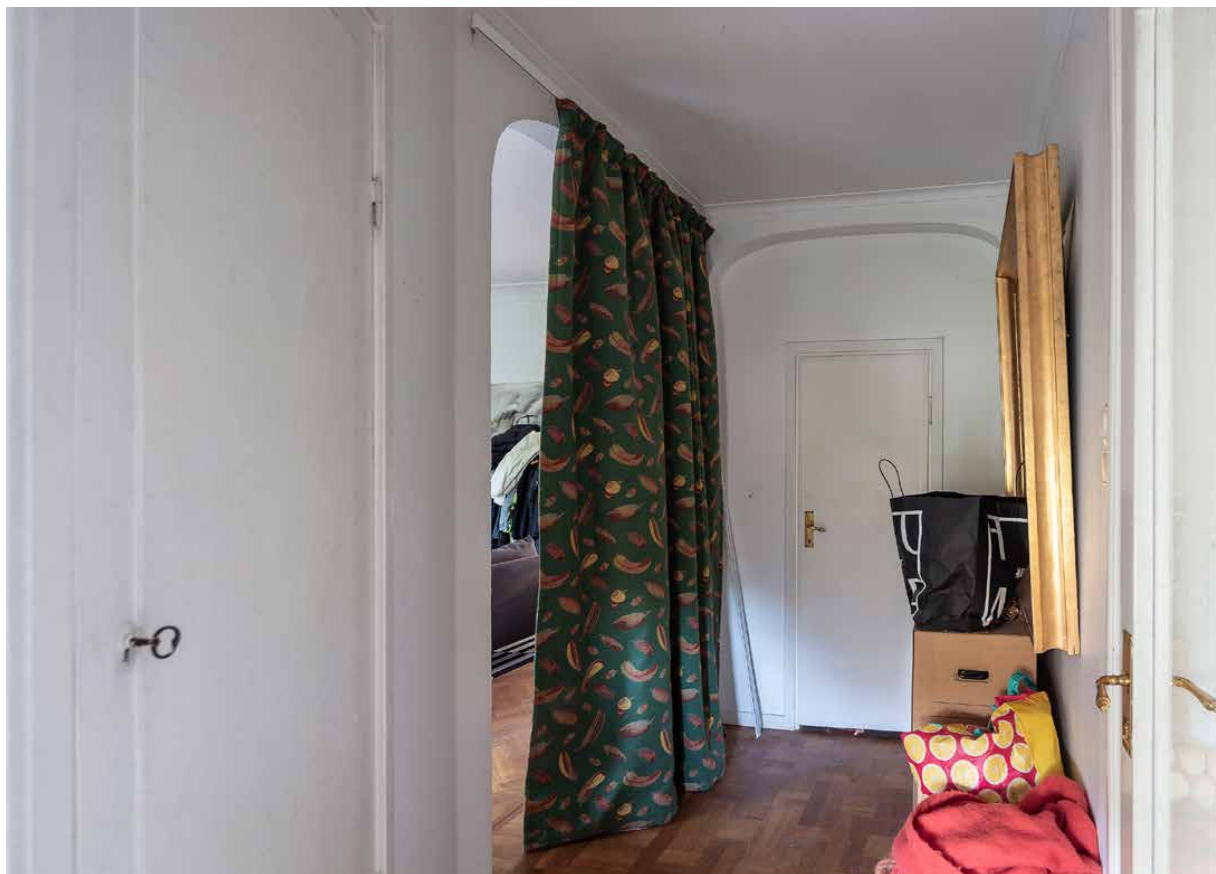
Vy över hallen i riktning mot öster och rum 2.04. Den välvda öppningen har satts igen med en lättvägg och dörröppning av nuvarande hyresgäst. SSM 10067778

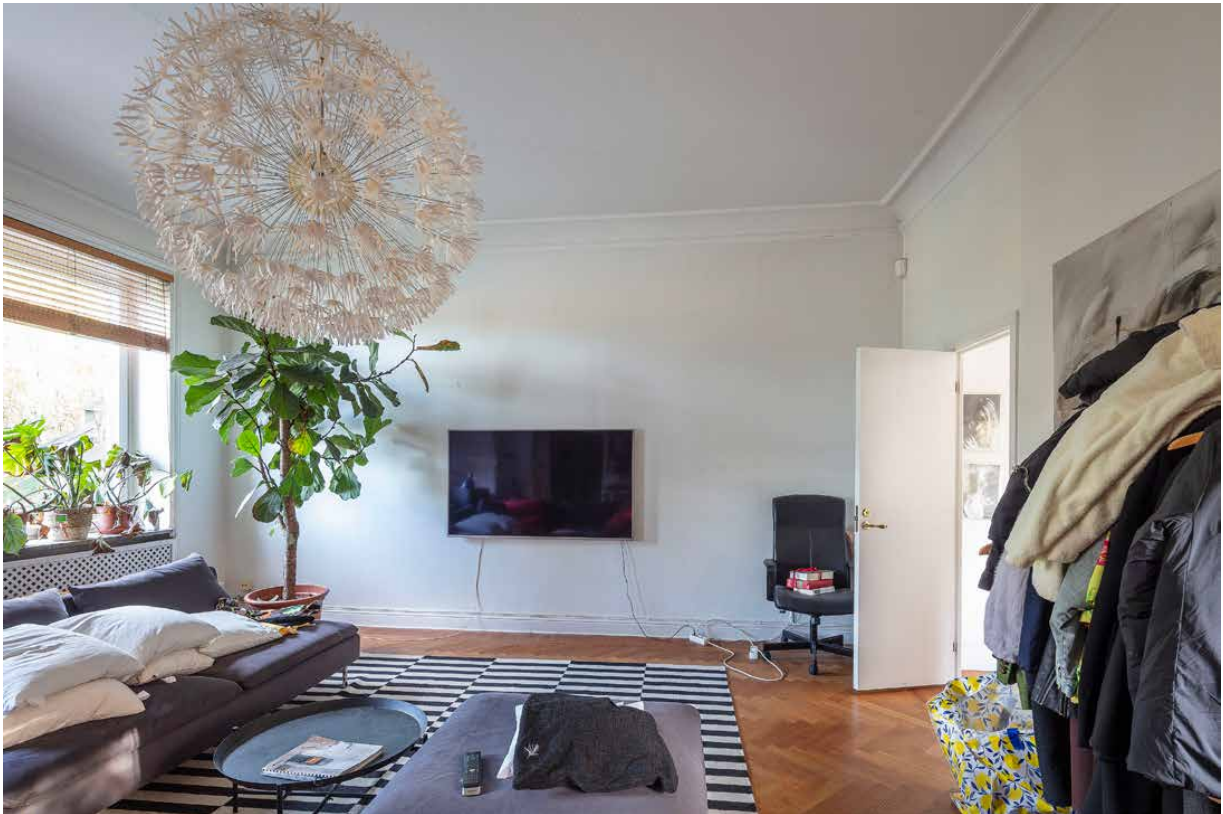
Rum 2.02, salongen, i riktning mot norr. Nuvarande hyresgäst har monterat en lättvägg i valvöppningen för att kunna stänga till rum 2.03. SSM 10067760

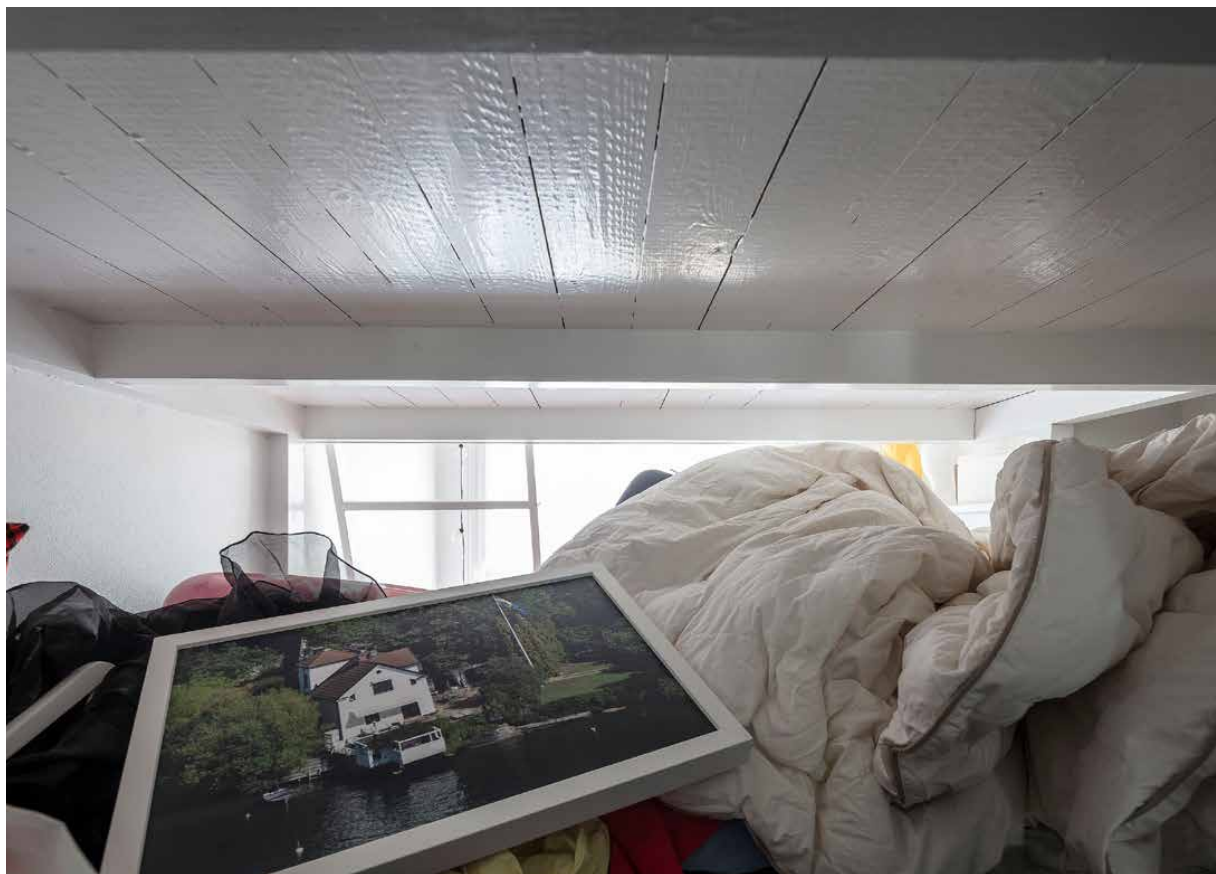
Rum 2.04 i riktning mot öster. Rummet var vid inventeringstillfället kraftigt belamrat, och kunde därför inte inventeras närmare. SSM 10067757

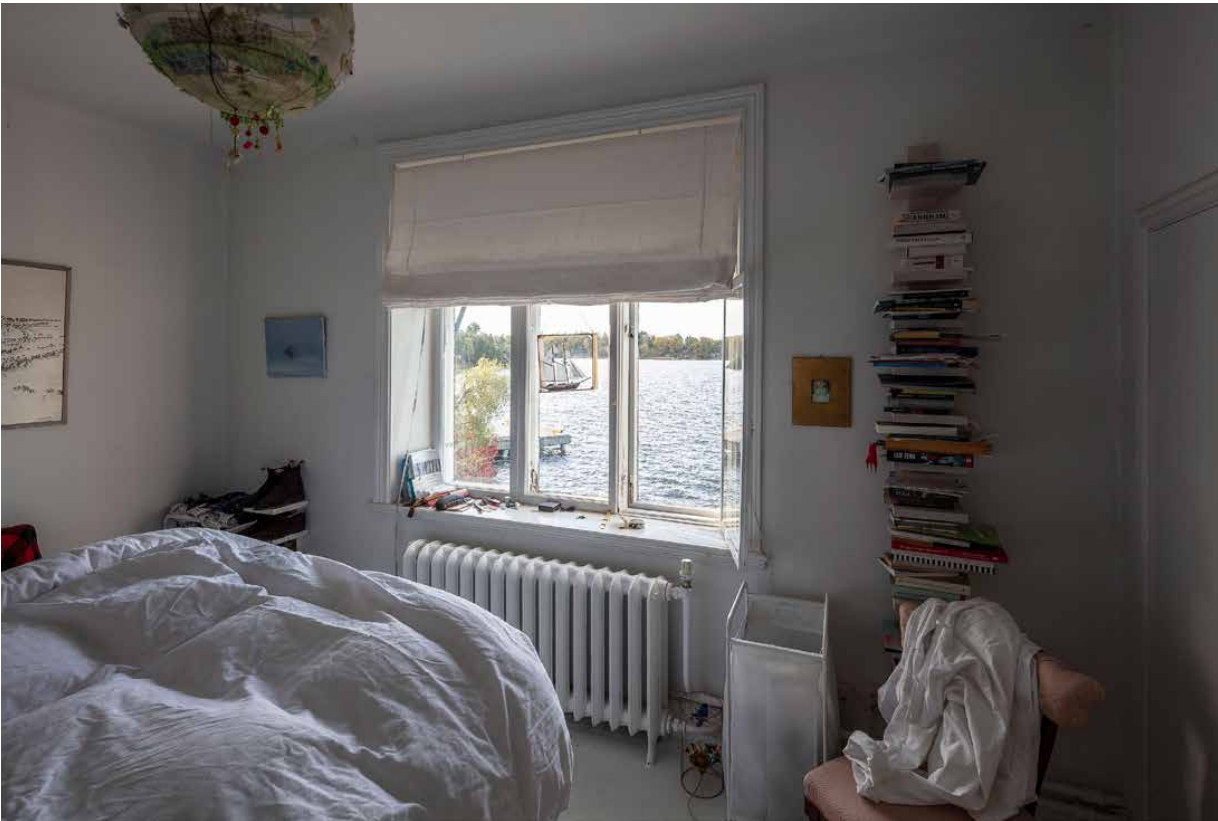
Rum 2.07 i riktning mot söder och Mälarens vatten. Rummet bevarar det enda ursprungliga fönsterpartiet, med enkelbågar och originalbeslag. SSM 10067768

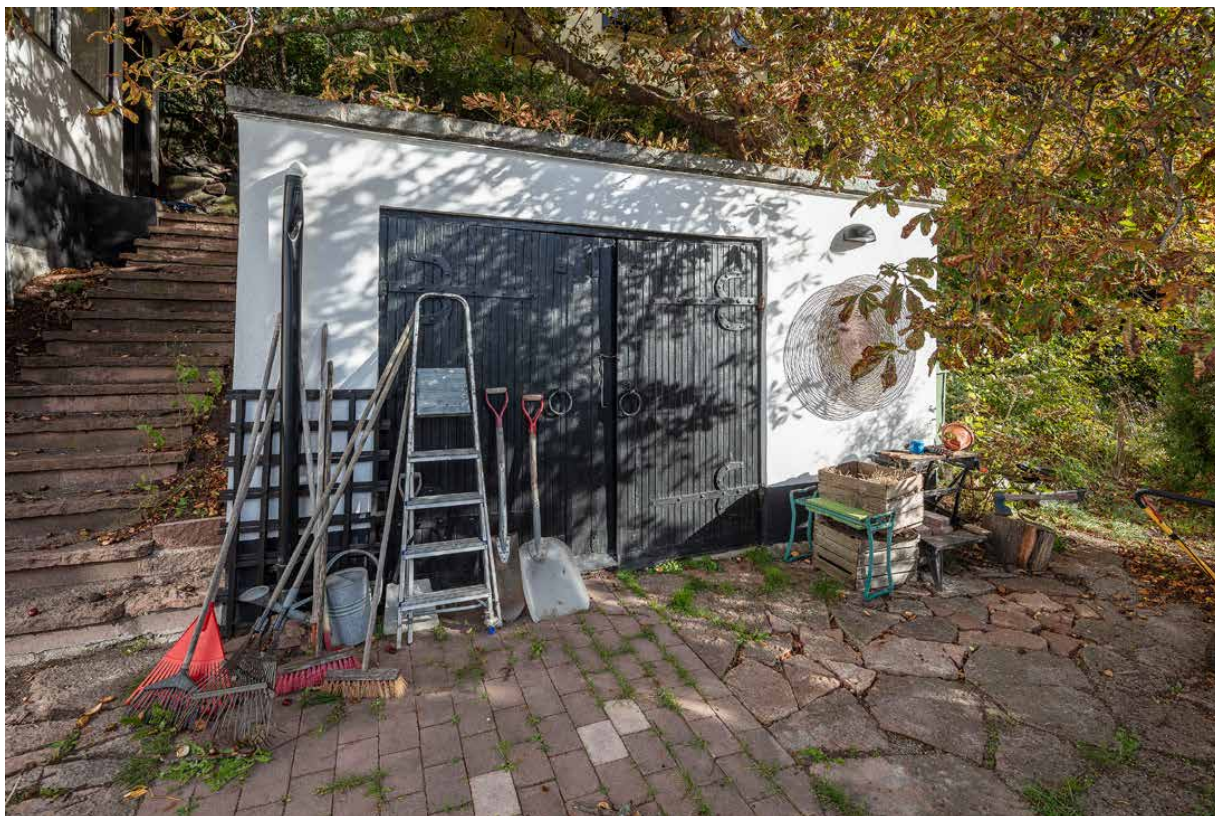
Garaget sett från sydväst. Byggnaden uppfördes under sent 1910-tal och bevarar mycket av sin ursprungliga karaktär. SSM 10067718

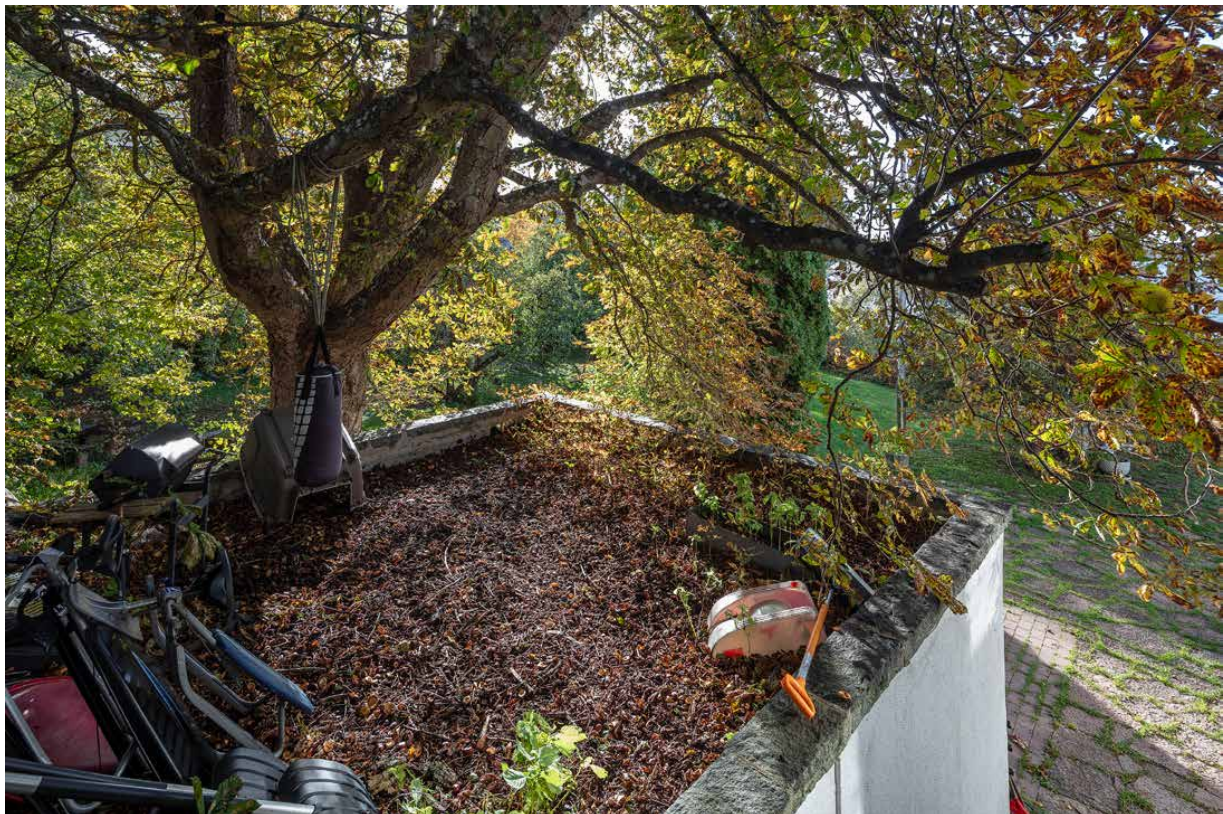
Garagets tak har sedan uppförandet fungerat som terrass. Ytan är nyligen omasfalterad. SSM 10067728

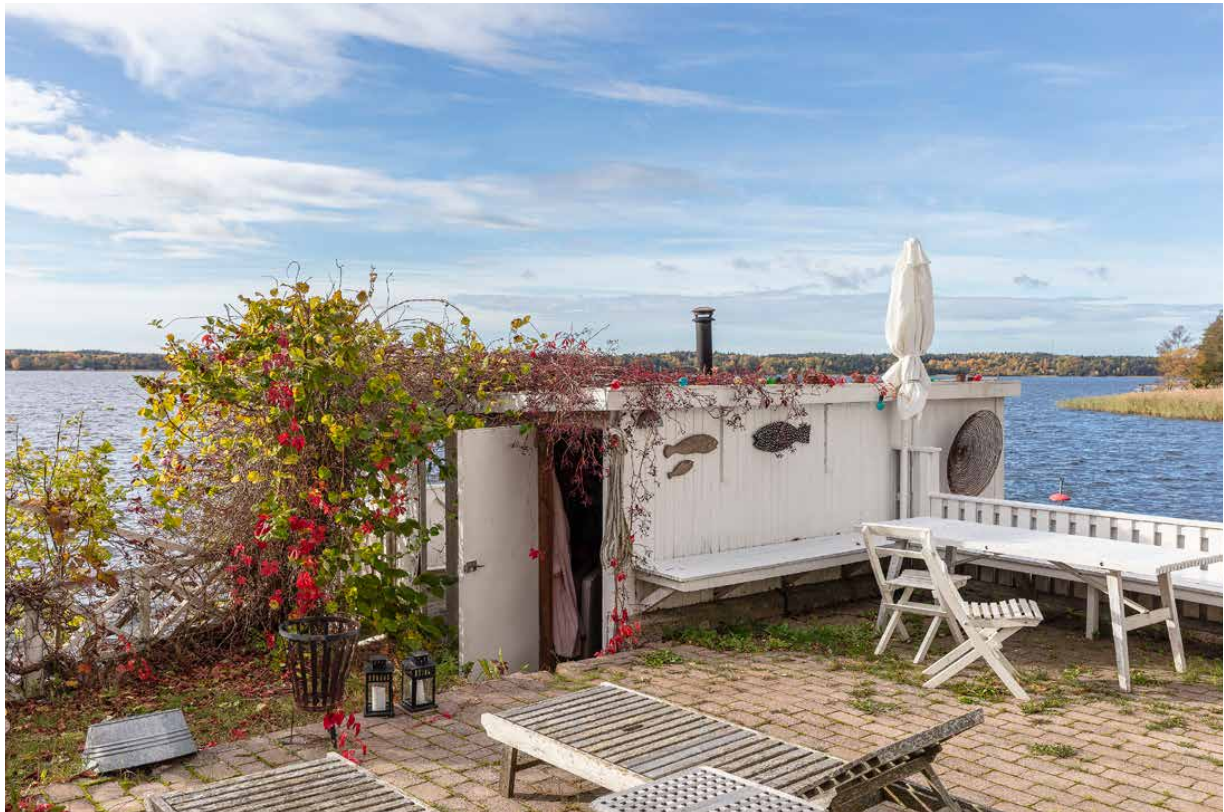
Badhuset sett från nordost. Byggnaden är samtida med boningshuset och användes ursprungligen till bad och tvätt. Det är idag inrett som bastu. SSM 10067704
