Äppelviken 1:7

Stora sjövillan, Lilla sjövillan,
Alphyddan, Mangelbodsvillan och förrådsbyggnad
ÄPPELVIKEN, STOCKHOLM

Bebyggelsehistorisk inventering

Stadsmuseet rapporterar | 63

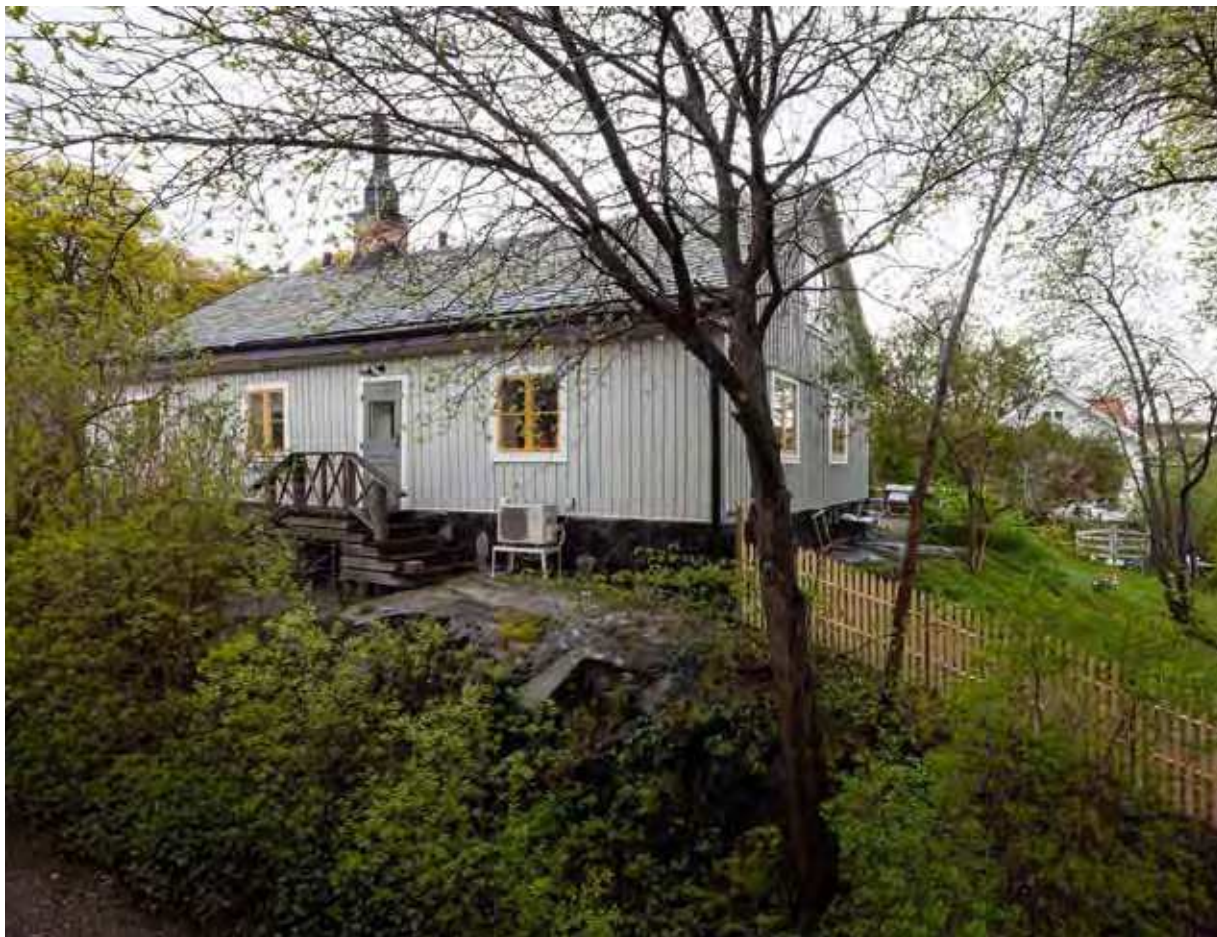
Mangelbodsvillan från sydväst. Det bevarade skiffertaket är en viktig kulturhistorisk kvalitet. Taket kompletterades omkring 2010 med nya skifferplattor, som avviker något i nyans från de äldre. ME SSM_100020655

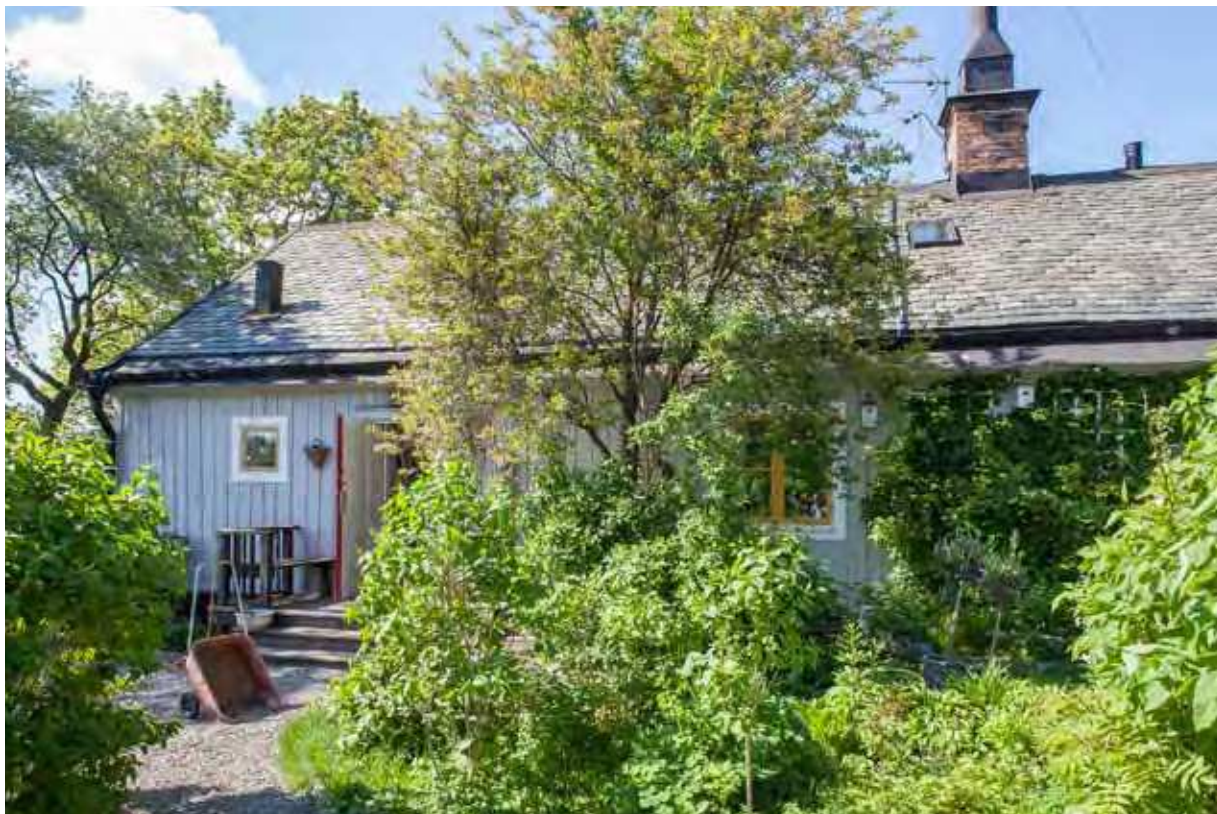
Mangelbodsvillan från öster. Den största utvändiga förändringen är upptagandet av nya fönsteröppningar under 1980-talet. Samtidigt byttes samtliga ytterdörrar med tillhörande trappor. ME SSM_10002136S

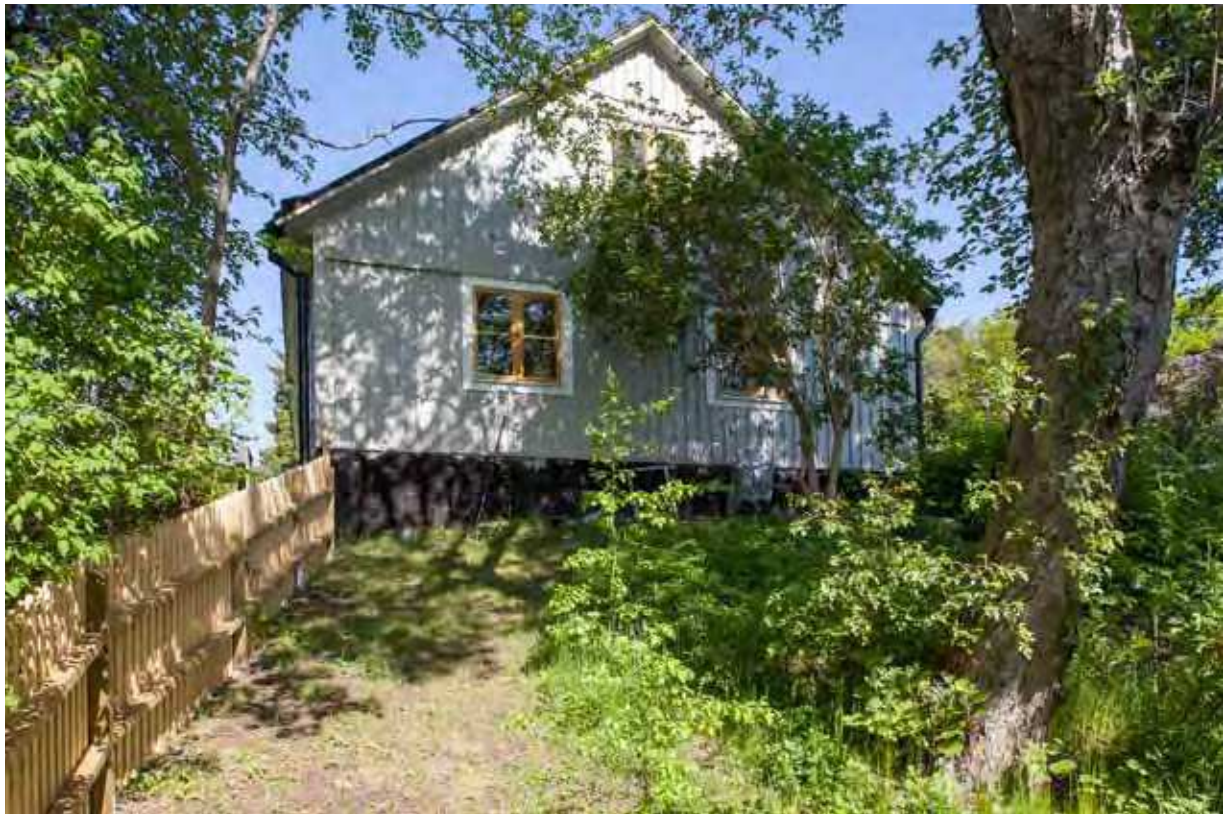
Mangelbodsvillan från söder. Fasadpanelen på den södra gaveln har bytts i senare tid. Under 1980-talet förstörades de två fönsteröppningarna mot bottenvåningen. ME SSM_10002135S

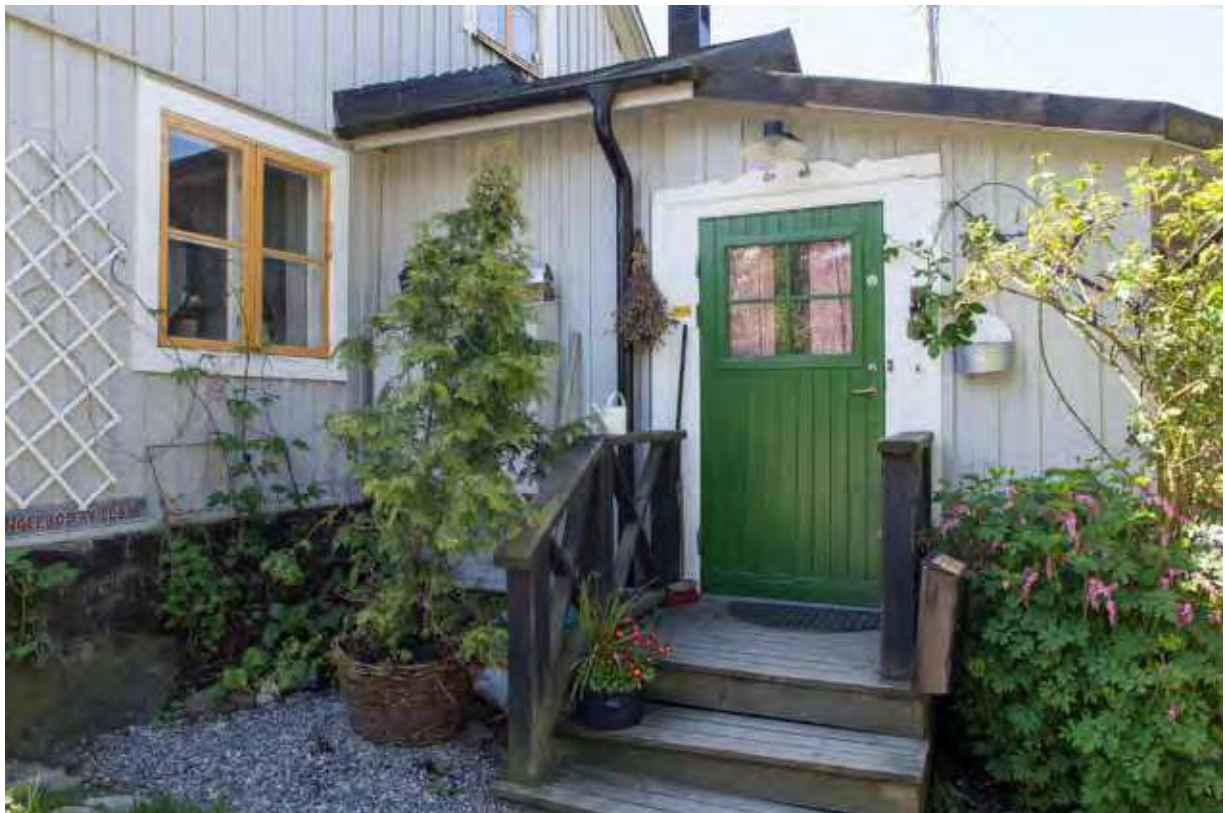
Entrén mot vindfånget. På byggnadens norra gavel och mot vindfånget finns några av byggnadens få äldre fönster. Samtliga trappor och farstukvistar är sekundära från 1980-talet. ME SSM_10002143S

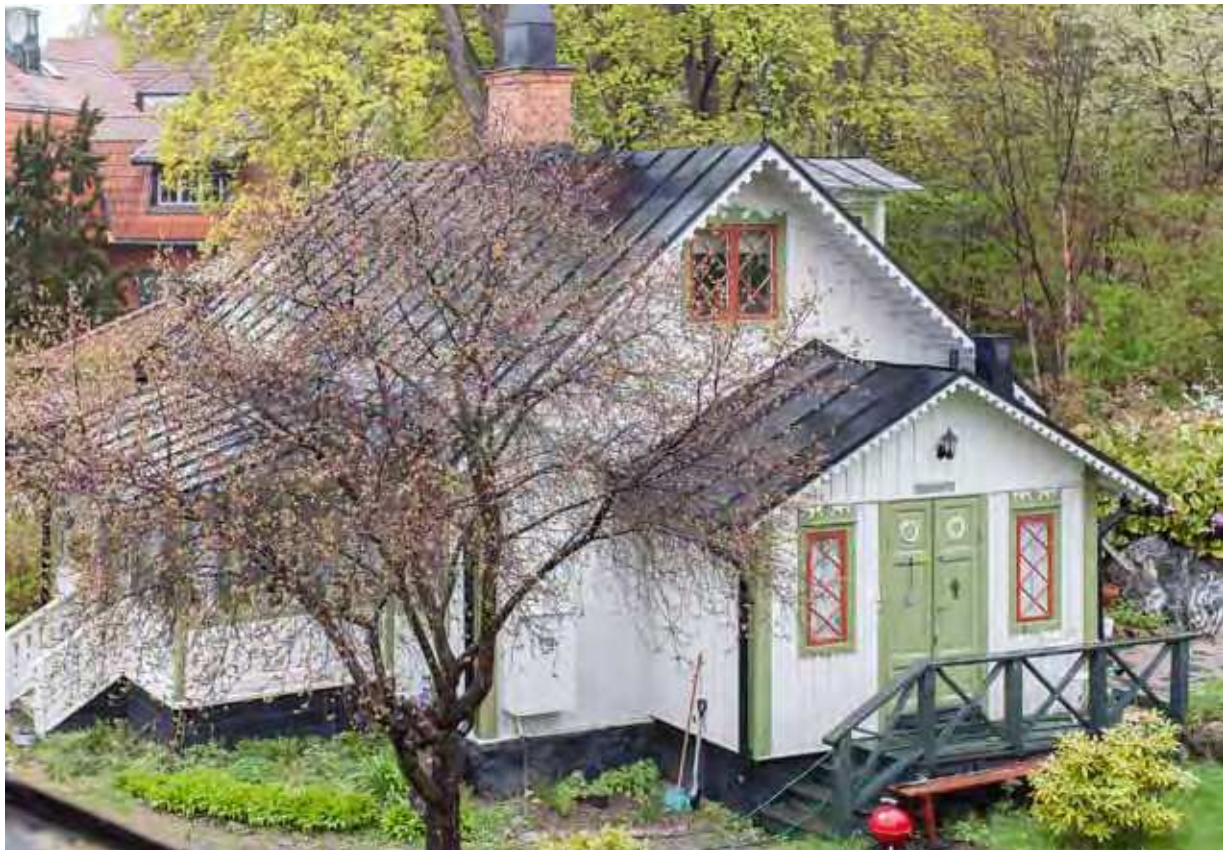
Alphyddan från sydost. Farstukvisten förstörades i samband med en ombyggnad 1983 men de äldre krysspräjsade fönstren sparades. ME SSM_10001922S

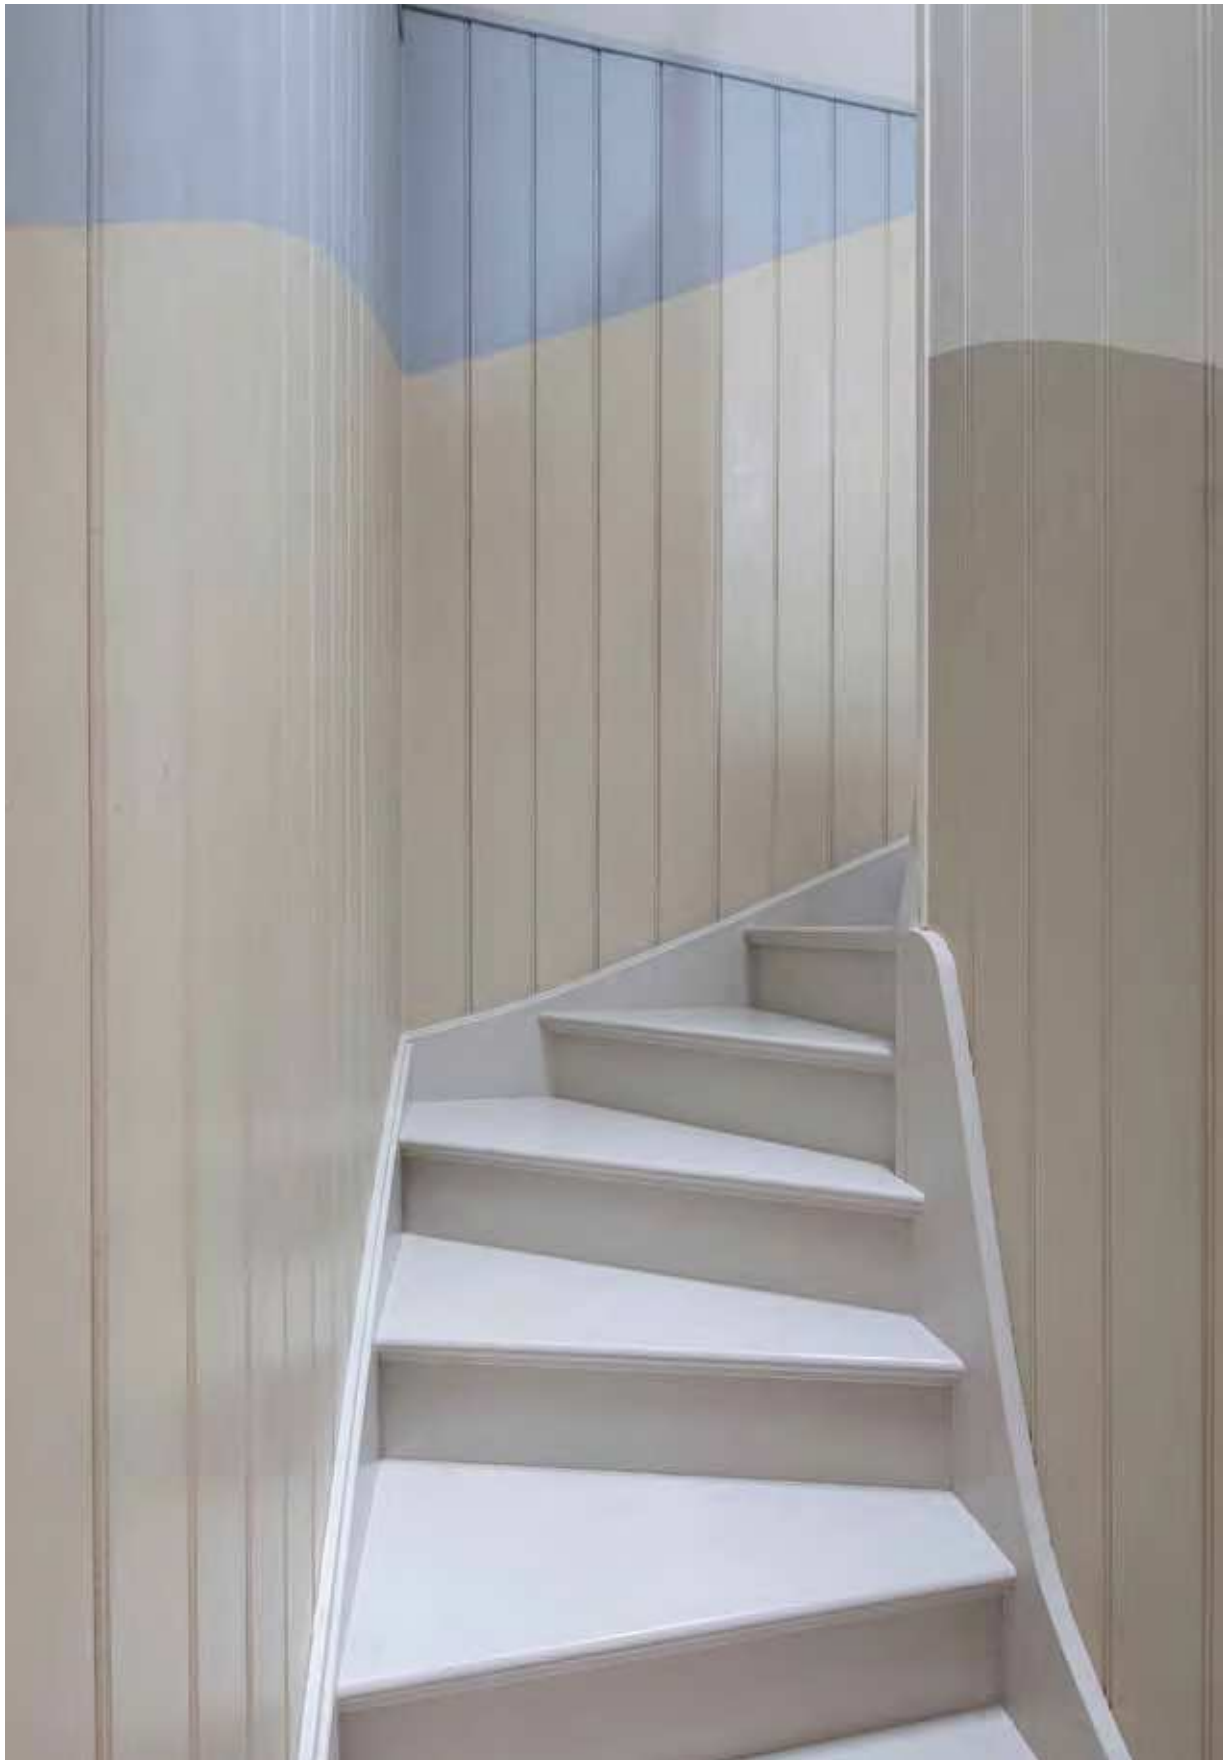
Rum 240/243 mot nordost. Trappan är sekundär och flyttad till nuvarande placering i samband med inredningen av vinden under 2000-talet. ME SSM_10002002S

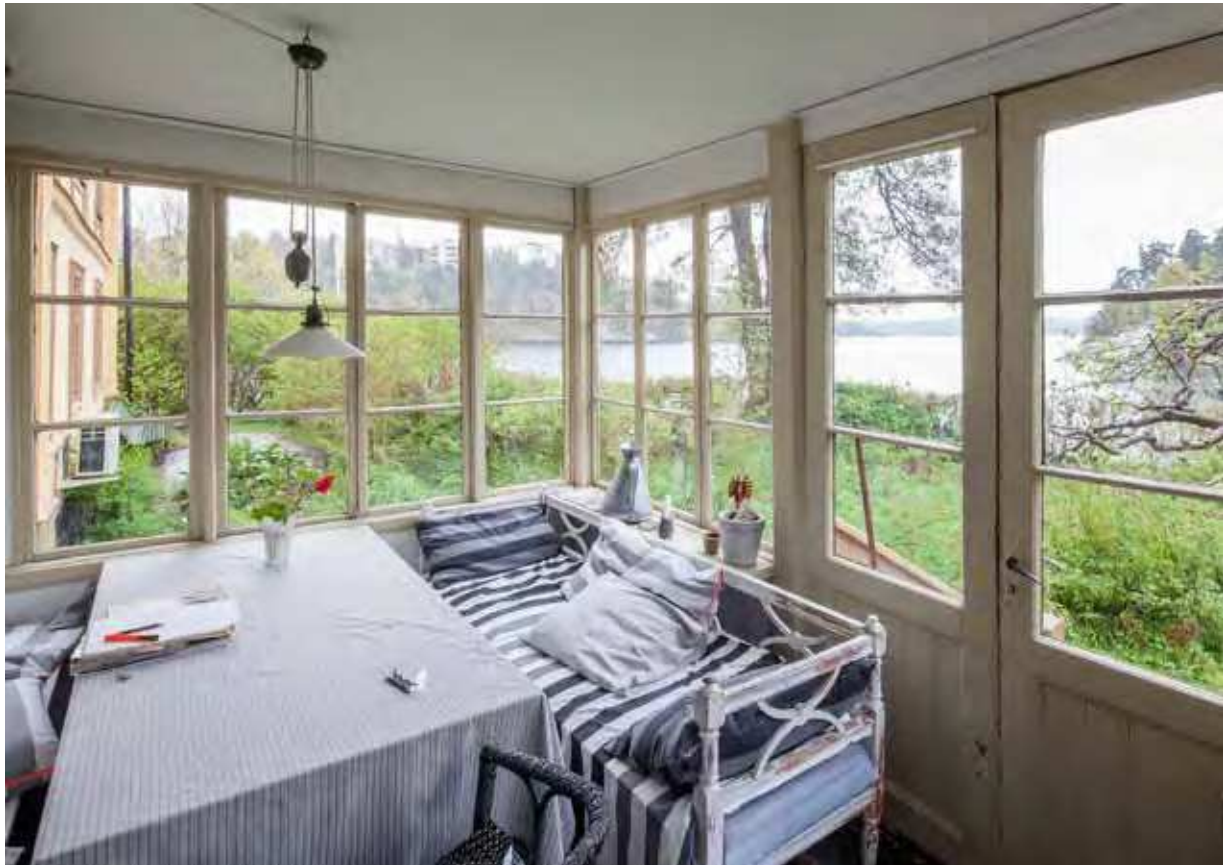
Rum 150 mot söder. Verandan blev helt inglasad någon gång i början av 1900-talet och var tidigare öppen mot trädgården.
ME SSM_10002033S

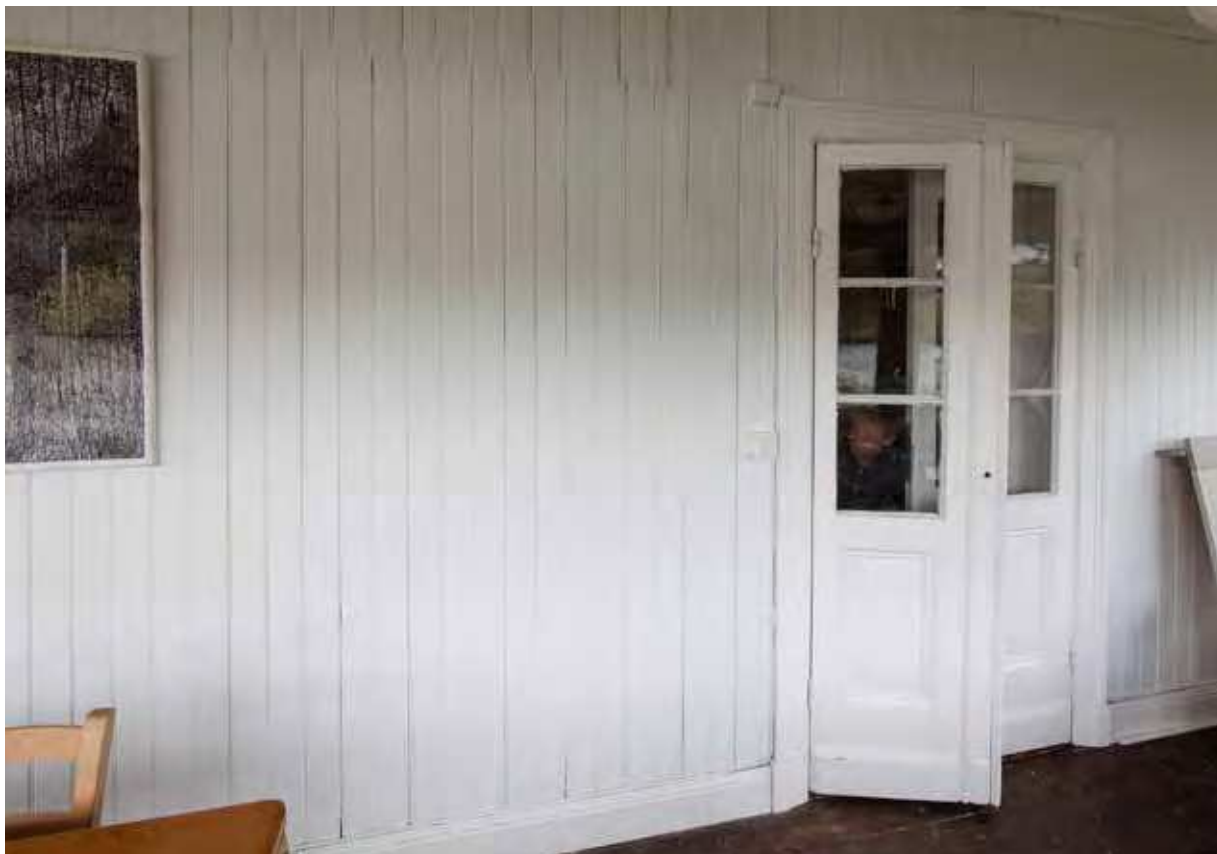
Pardörr mot rum 224 har en sekundär placering. Det ursprungliga läget markeras genom synliga skarvar i den bakre väggens pärlspont. ME SSM_10002066S

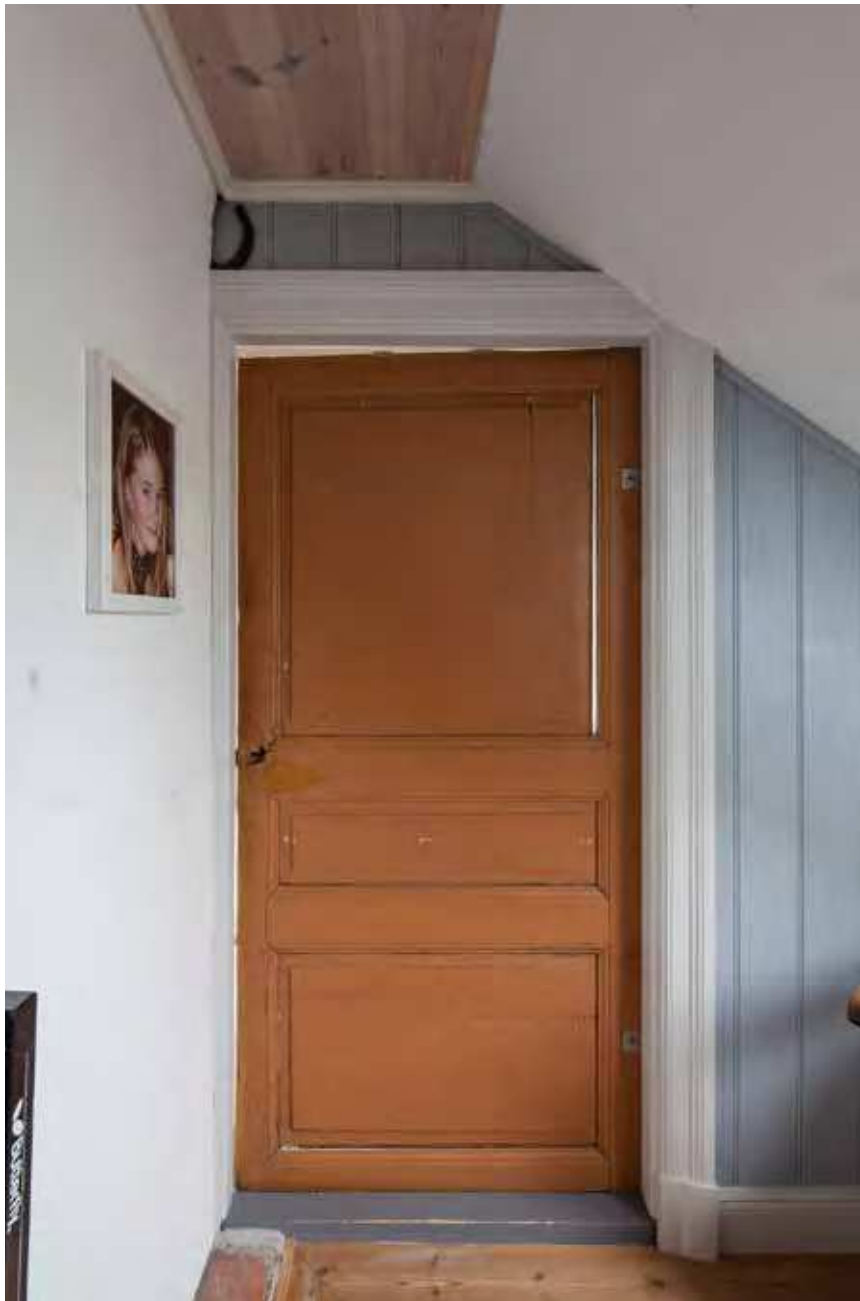
Äldre fyllningsdörr i rum 360 från 1800-talet, tidigare placerad i trapploppet mot vindsvåningen. ME SSM_10002012S

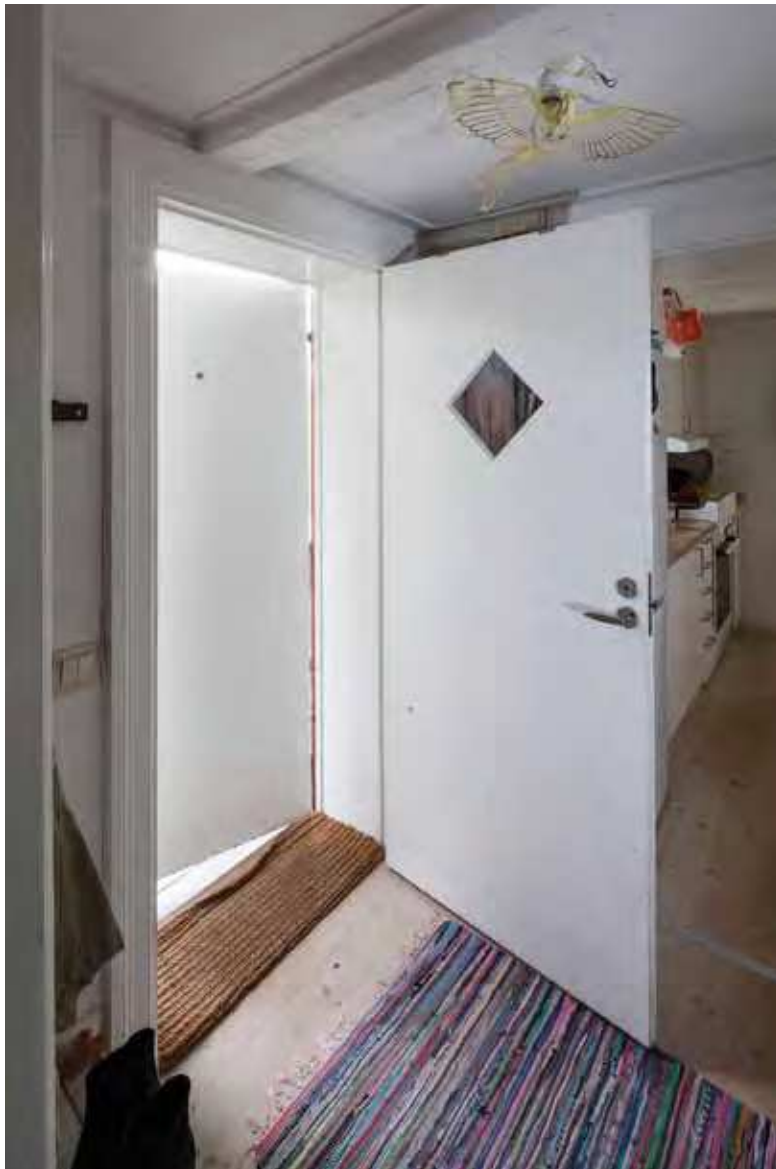
Rum 11 mot sydost. Sekundär
ytter- och innerdörr från 1980-talet.
ME SSM_10001934S

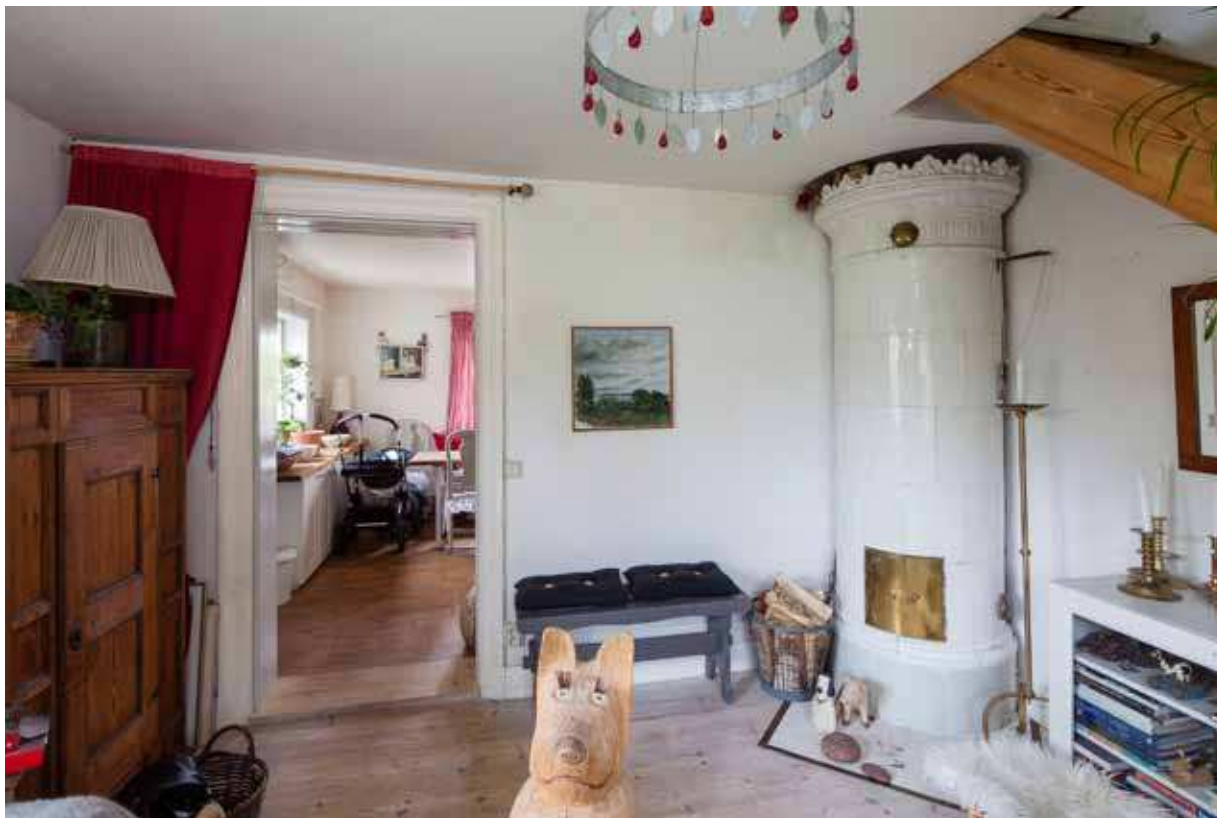
Rum 20 mot nordost. De profilerade dörrfodren mellan rum 20 och 19 är några av Mangelbodsvillans få bevarade från 1800-talet. Trappan mot vindsvåning är sekundärt tillkommen under 1980-talet. ME SSM_10001916S

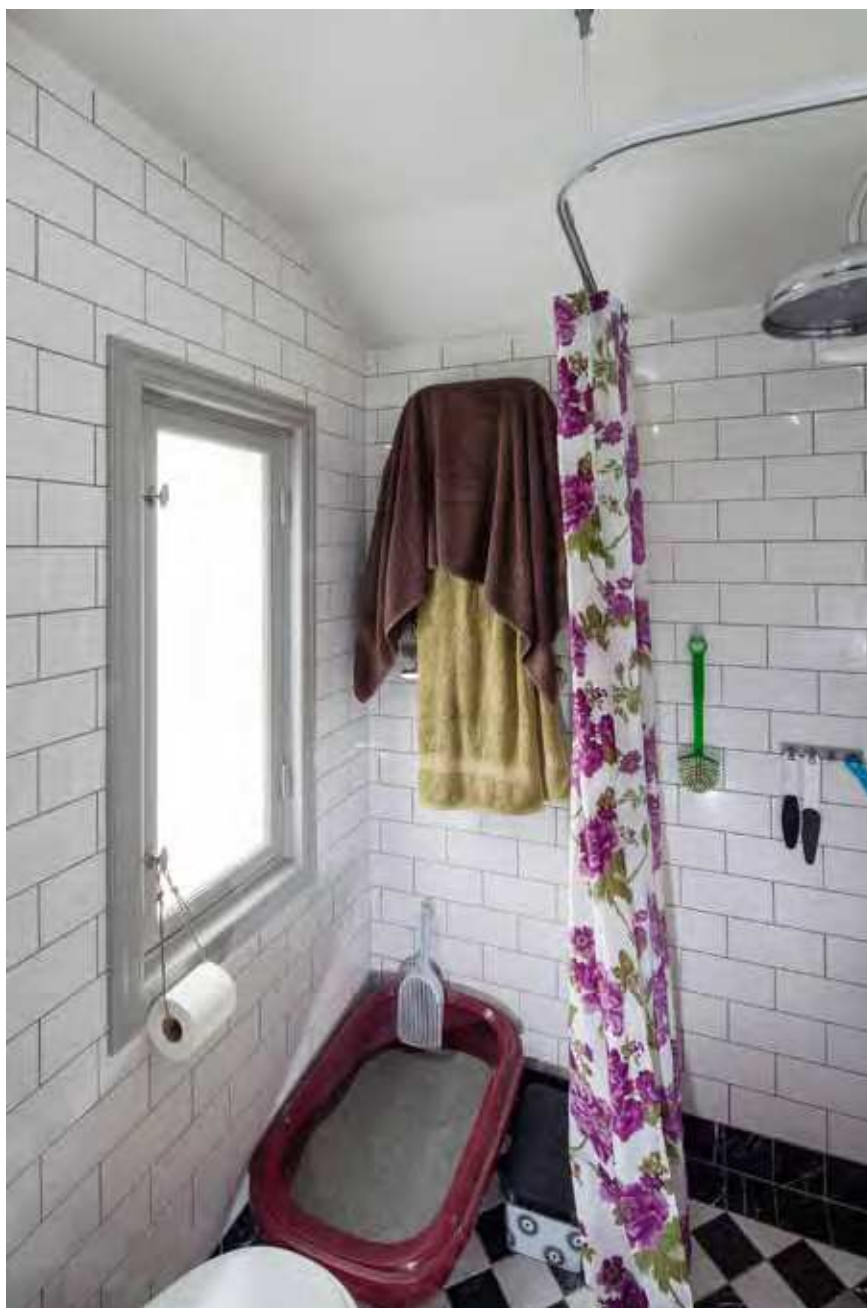
Rum 11 mot söder. Badrummet präglas av en renovering under 2000-talet då nuvarande fönsterfoder tillkom. ME SSM_100019385

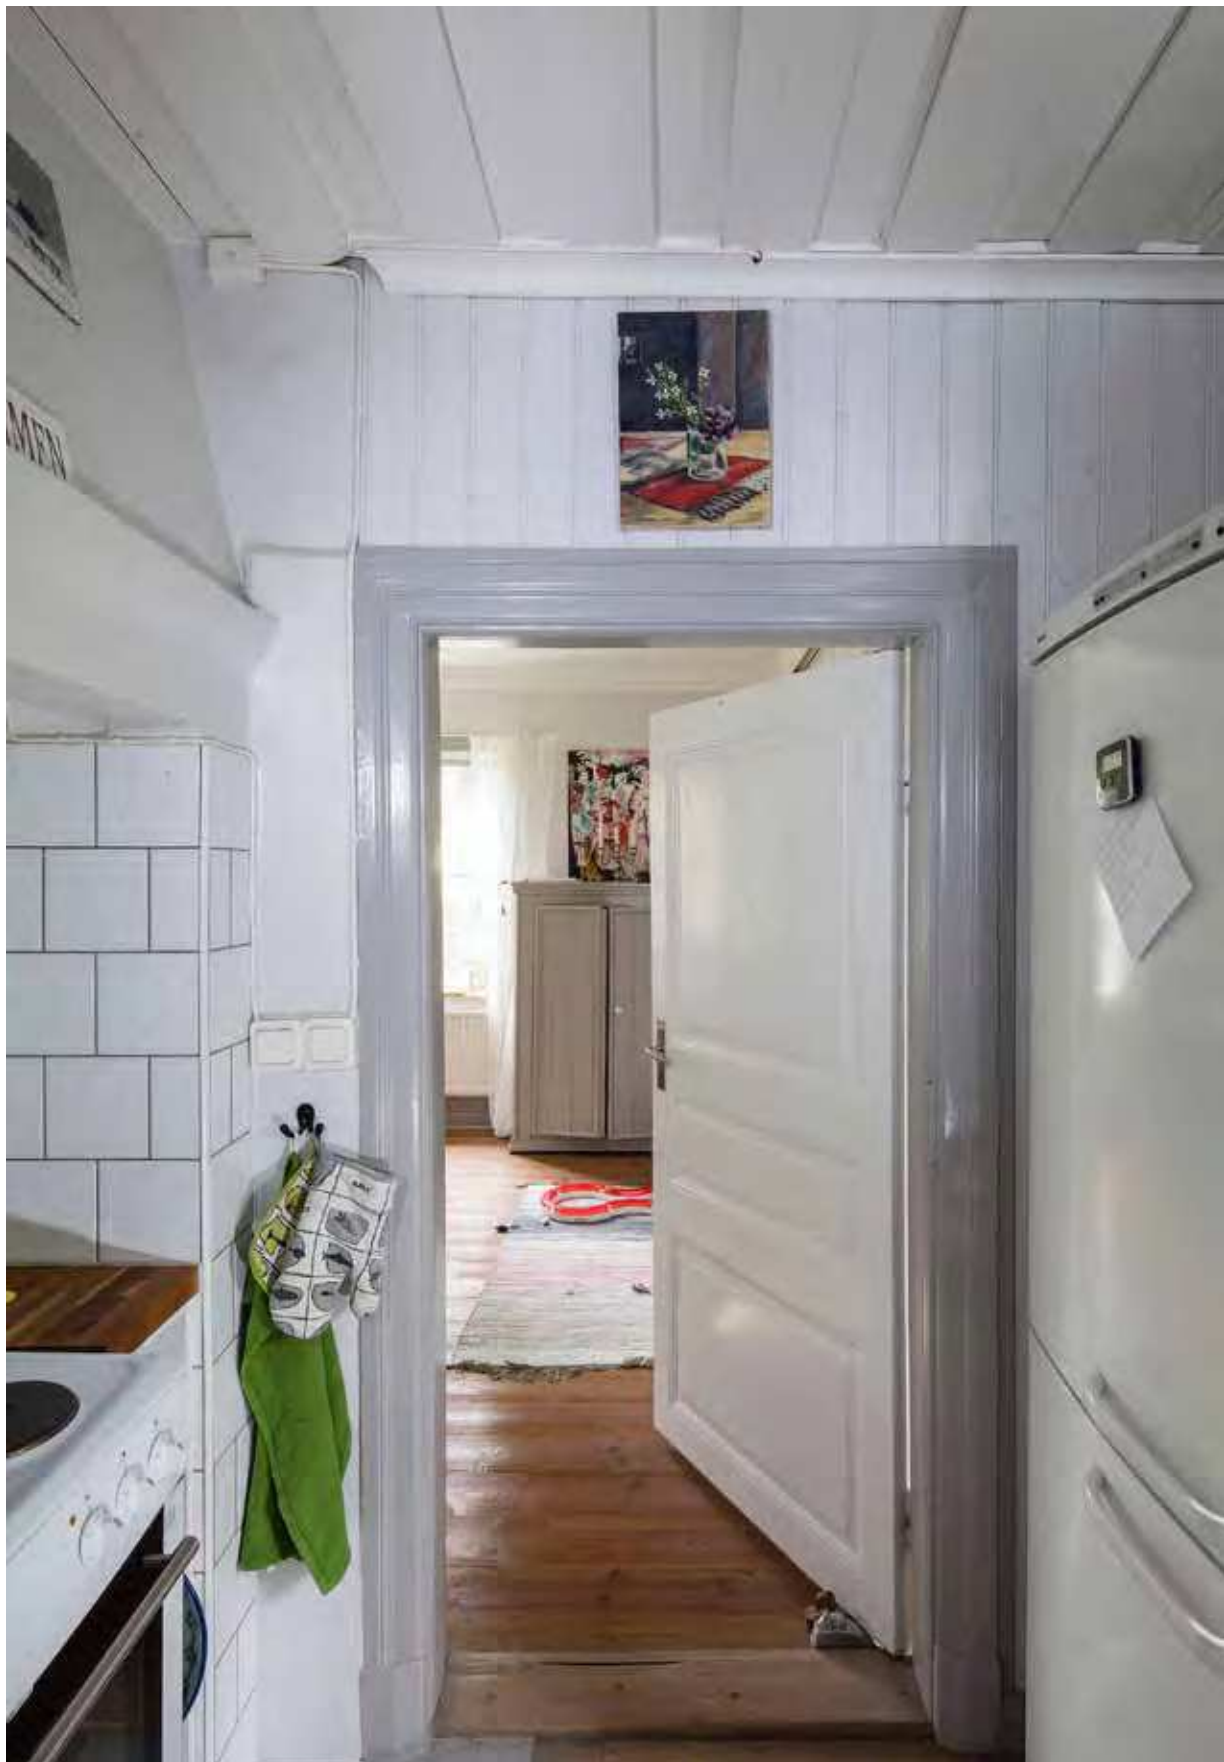
Rum 13 mot rum 14. Troligen ursprunglig spiskupa i rummets västra hörn, delvis klädd med sekundära kakelplattor. ME SSM_10001941S
