## Bergsyn av Kv Månstenen, Diamantbacken

Dokument nummer  
shnmos1206121034  
31

Teknikområde  
Geo-bergteknik

Datum  
2012-06-20

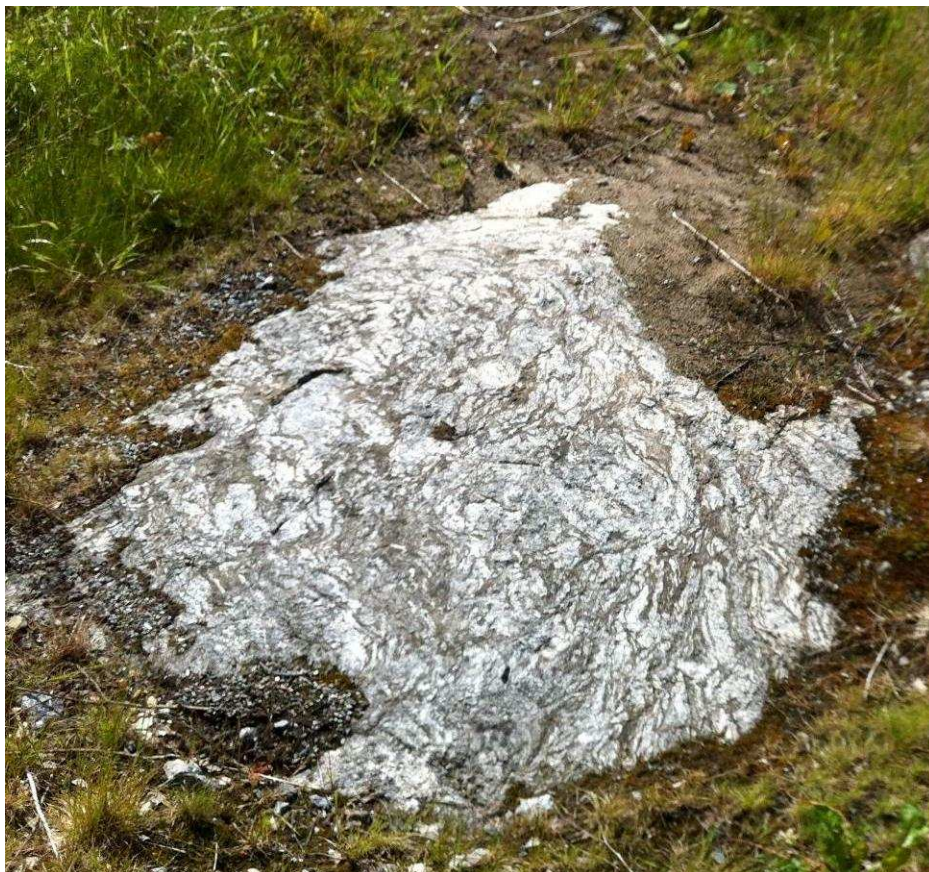
Berggrunden består av gnejs, se figur 1, och har ett rombiskt spricksystem. Sprickfrekvensen är generellt 1 spricka/ 2-3 m. Detta ger en berggrund med stora "block" som ramas in av tre tydliga sprickgrupper. Två av dessa har brant stående sprickplan och den tredje har nära horisontella sprickplan. Ex. på strykning och stupning: 350/60, 310/70, 260/10, se figur 2. På grund av att berget uppträder som rundhäll och delvis är täckt med mossor och gräs försvårade detta bergsynen, se figur 3. Trots det kunde inga tydliga sprickzoner eller uppsprucket berg noteras. Dock kan uppsprucket berg förekomma under jorden parallellt med Diamantvägen, då det naturligt är en svacka i terrängen här.

Figur 1. Migmatiserad sedimentådergnejs vid vägen upp till schaktbyggnaden.

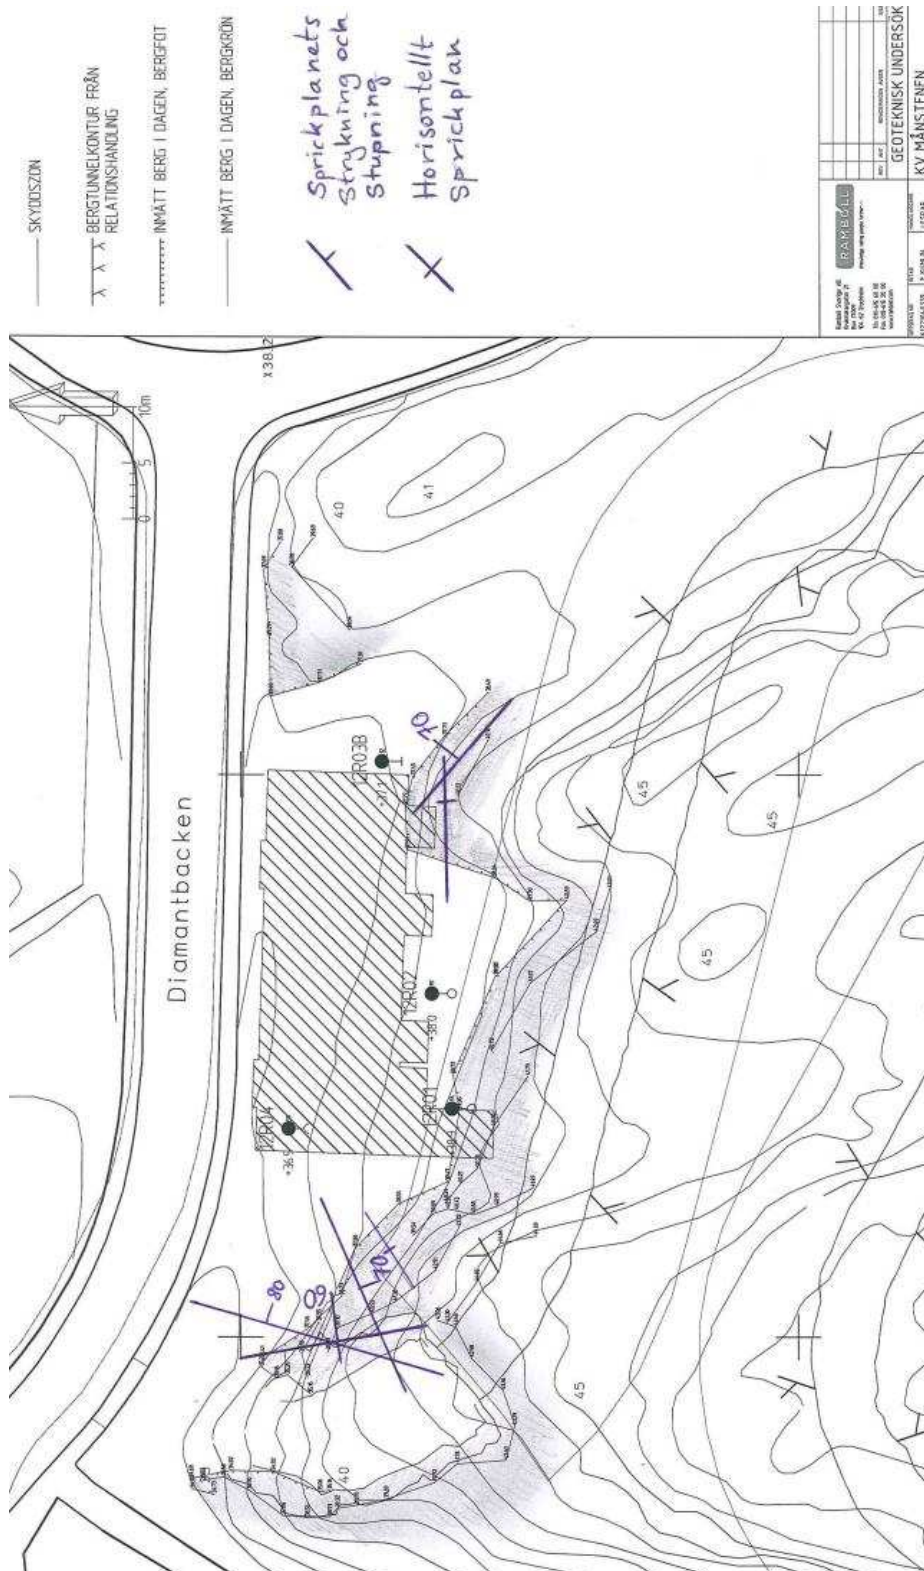
Figur 2. Hållområde och sprickriktningar i berggrunden.

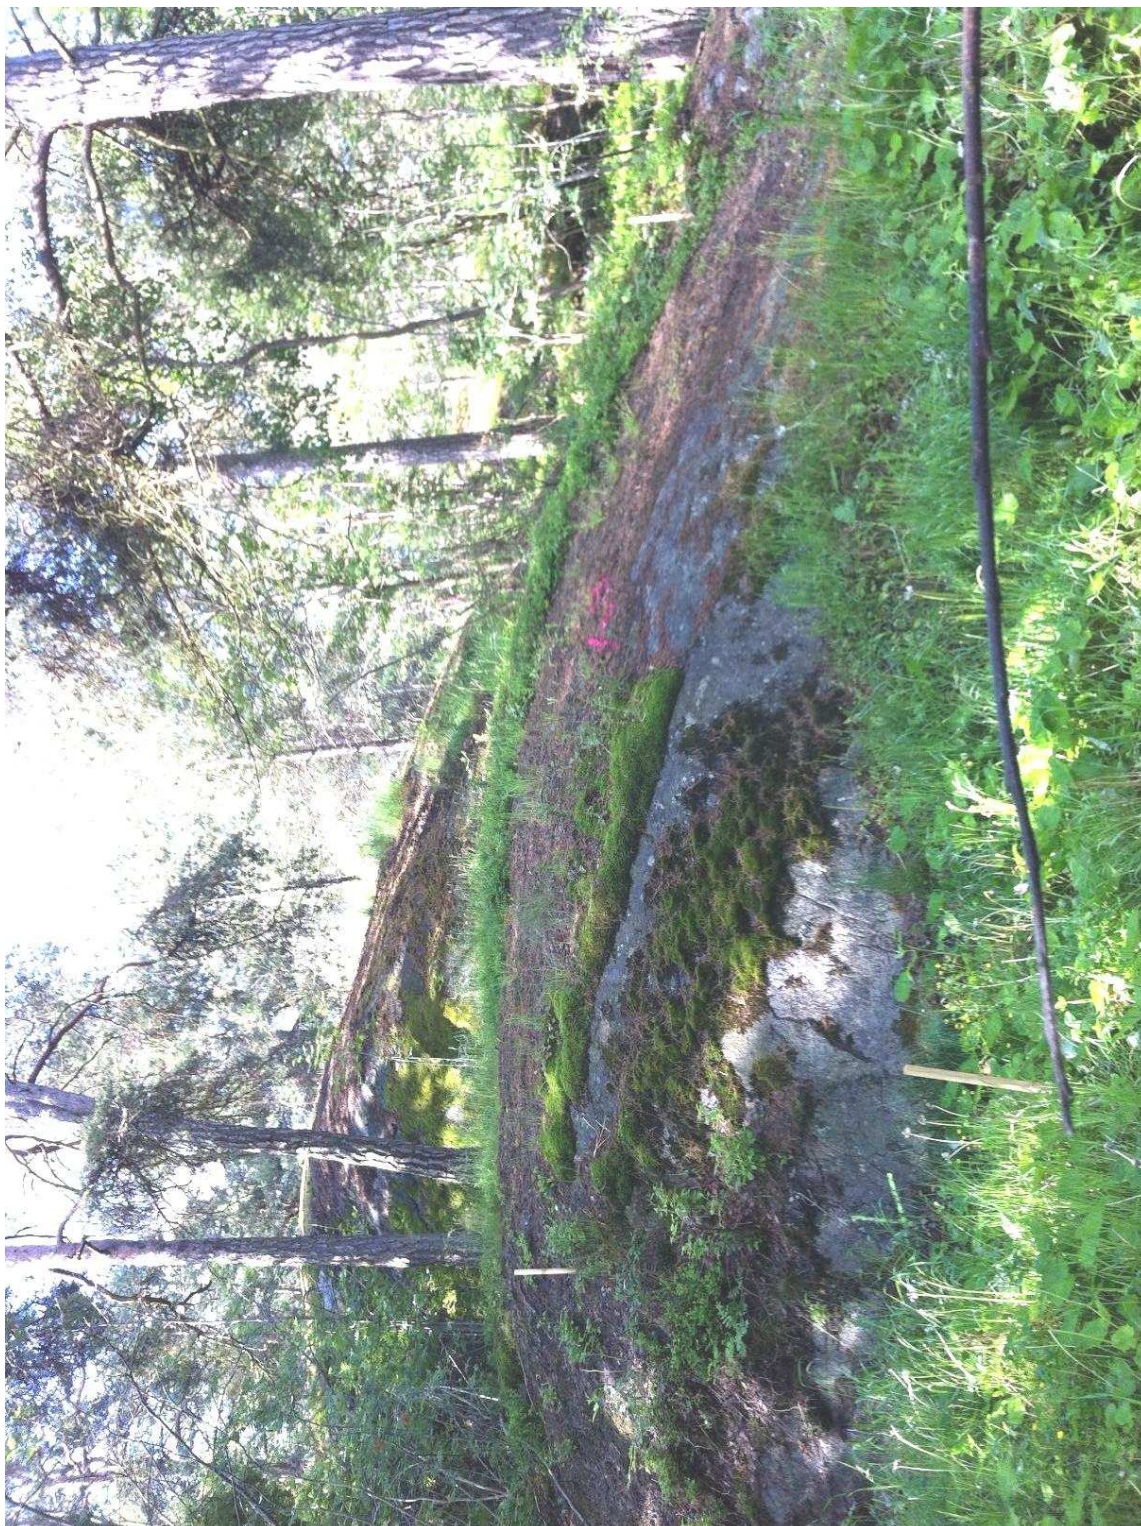
Figur 3. Rundhällen vid jö-sonderingspunkten 3B (punkt 3 flyttades från hällen ner till jorden). Här ser man tydligt de horisontella och vertikala sprickplanen i berggrunden som skapar trappsteg.
