LINTA GÅRDSVÄG – BERGTEKNIKST UTREDNING FÖR EXPLOATERING

2021-09-24

UPPDRAGSNAMN
Linta Gårdsväg - Bergteknik

UPPDRAGSNUMMER
10326146

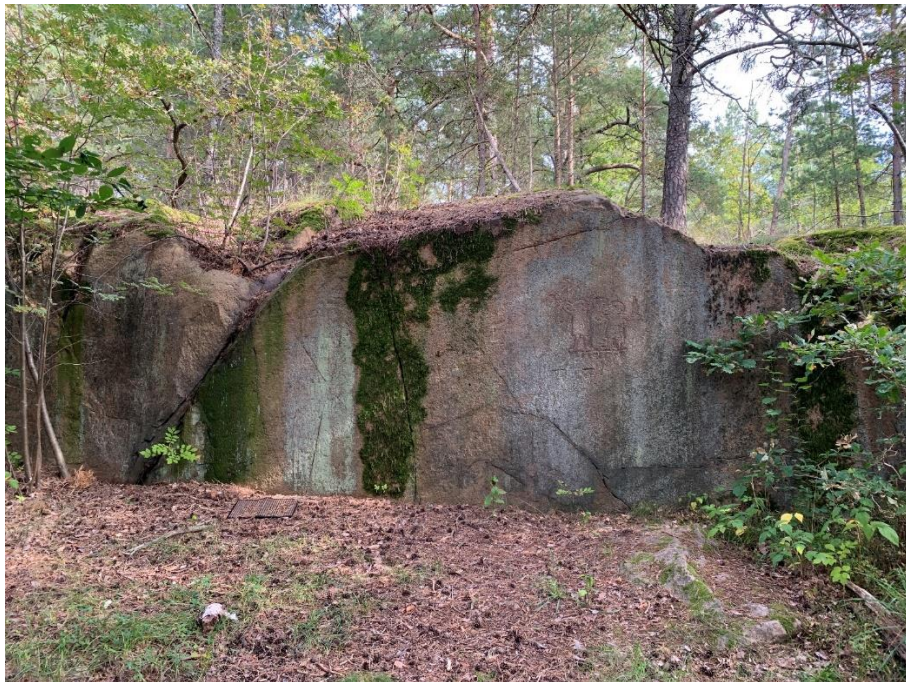
OP1

Vid den södra delen av utredningsområdet är släntens lutning ej brant; vegetation och täckta ytor dominerar. Höjden ökar gradvis och vanligtvis visar berget i dagen visar trappstegs form (Fotobilaga, Figur 2, Figur 5, Figur 8, Figur 14, Figur 16) på grund av branta sprickor (Fotobilaga, Figur 1, Figur 8, Figur 10, Figur 17).

Figur 1: Massiv berg i dagen av gnejsgranit. Höjd ca 2 m.

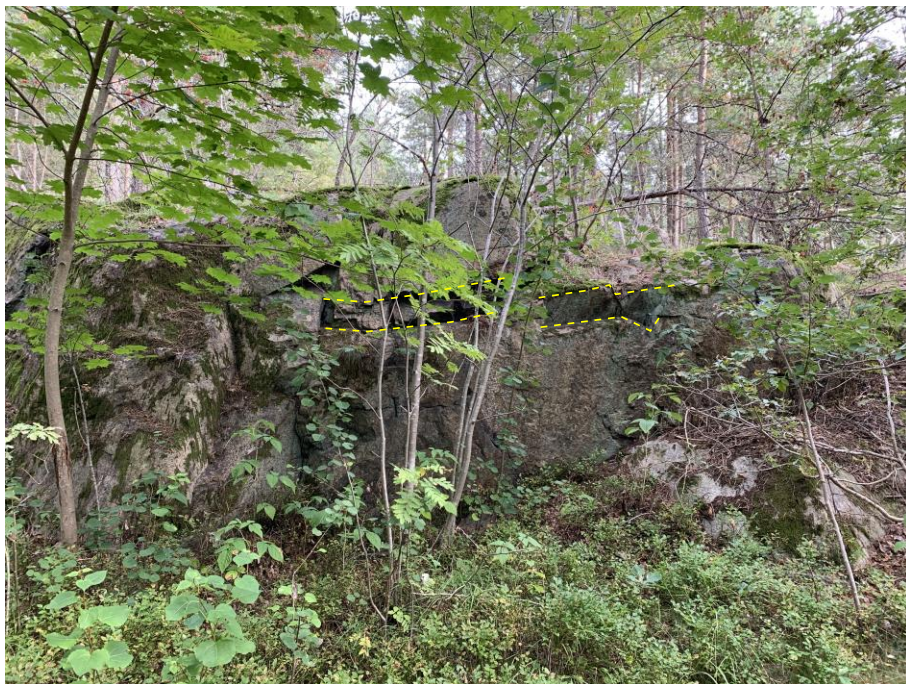
OP2

Figur 2: Amphibolit gang (i gulmarkerad strekad linje) i gnejsgranit.

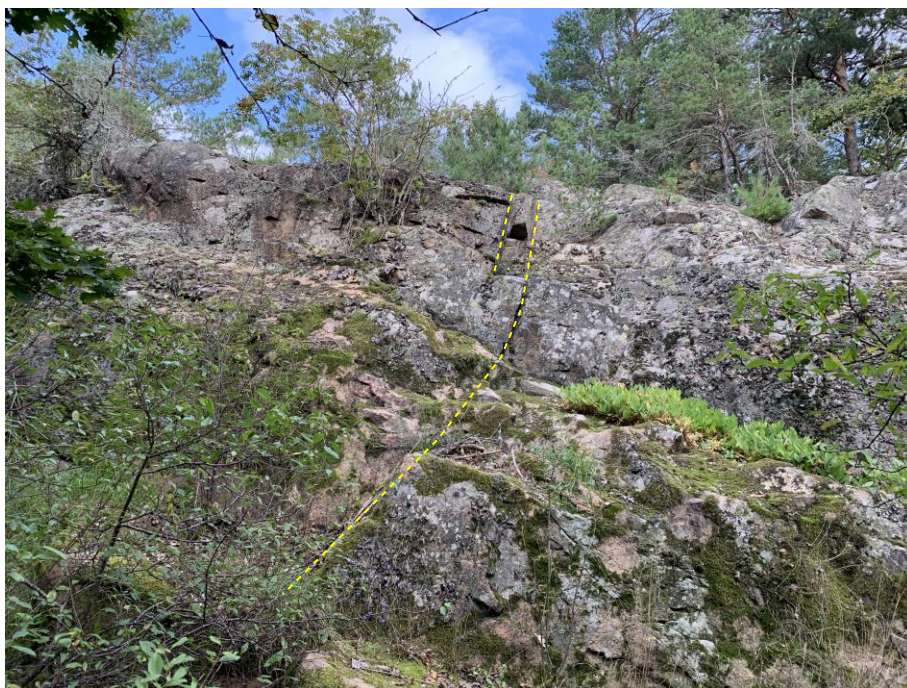
OP4

Figur 4: Branta sprickor i gnejsgranit som tillhör en sprickgrupp.

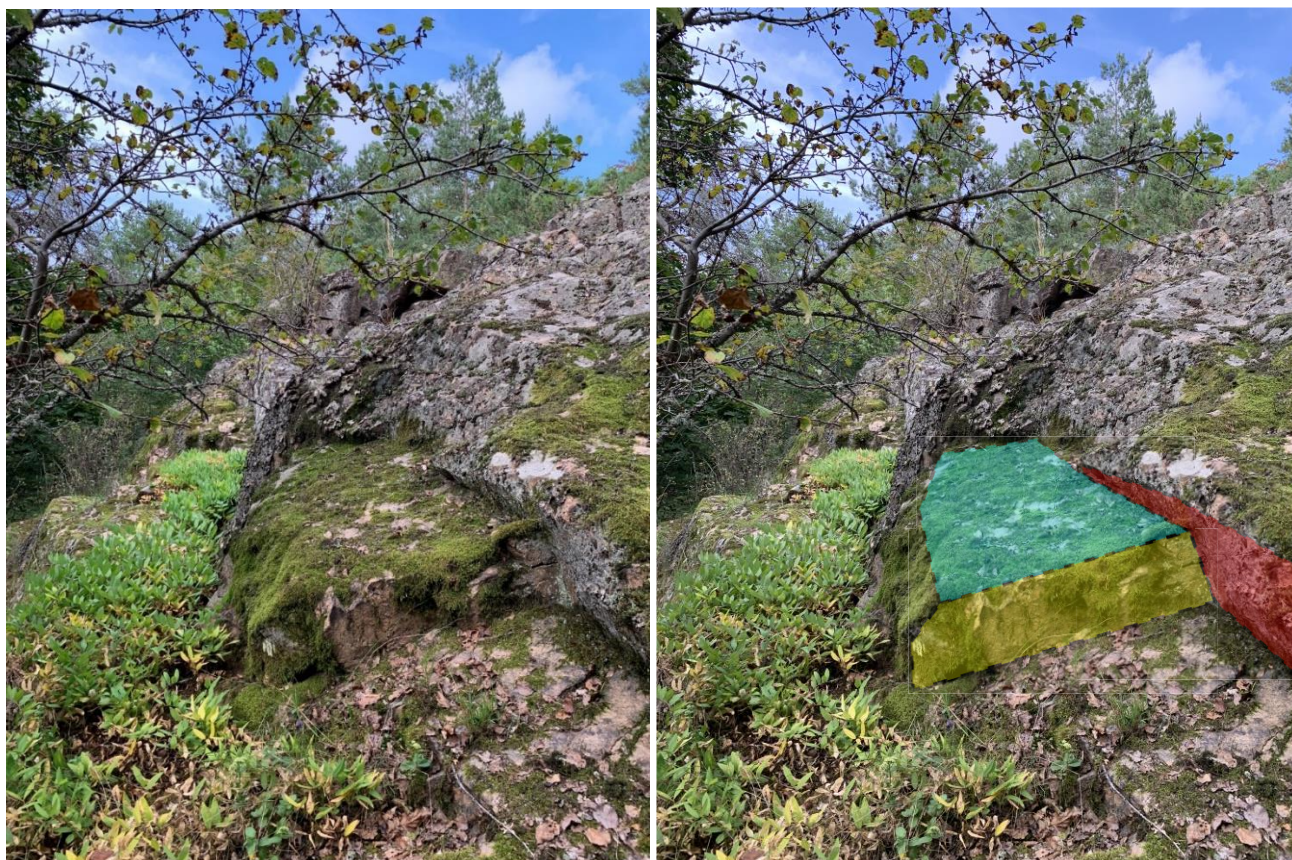
Figur 5: Tydliga sprickgrupper i berget. Bankingsplan (i blå färg) skiftar runt 5-30 grader i lutning.

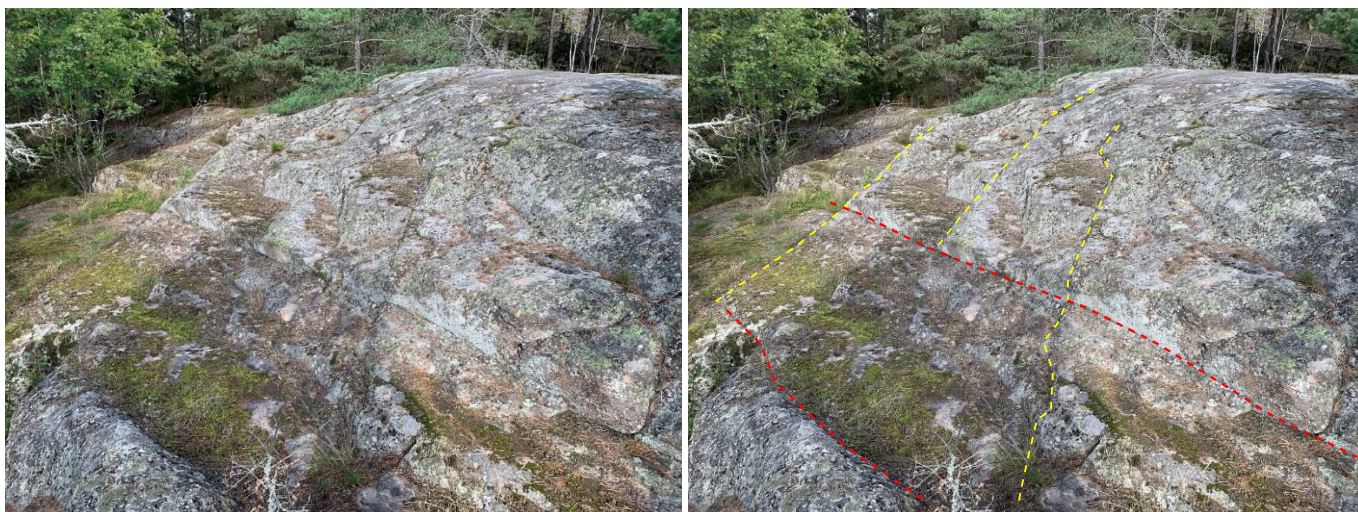
OP5

Figur 7: Två (2) tydliga sprickgrupper i gnejsgraniten.

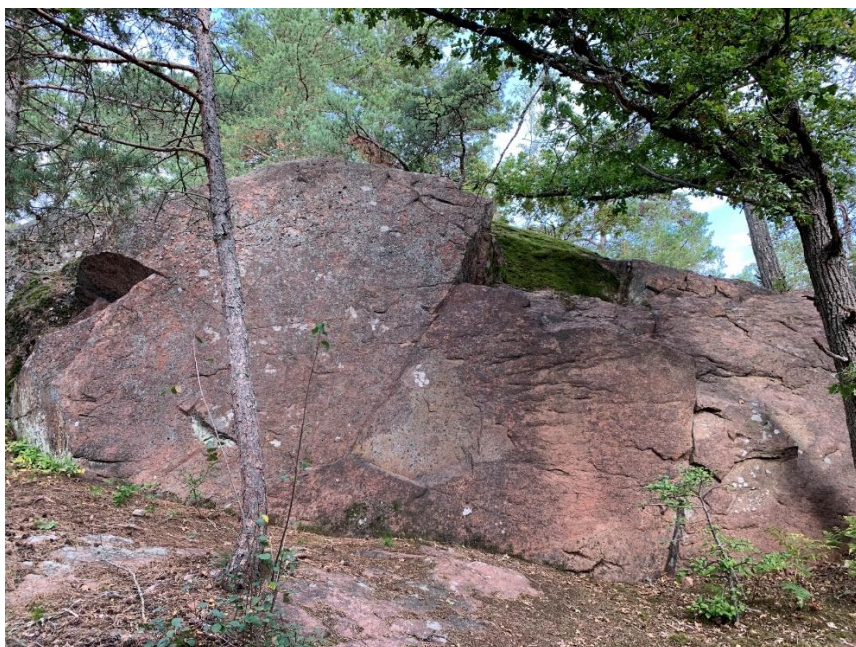
OP6

Figur 8: Massiv röd omvandlad gnejsgranit med få, plana till vågformiga, långa sprickor.

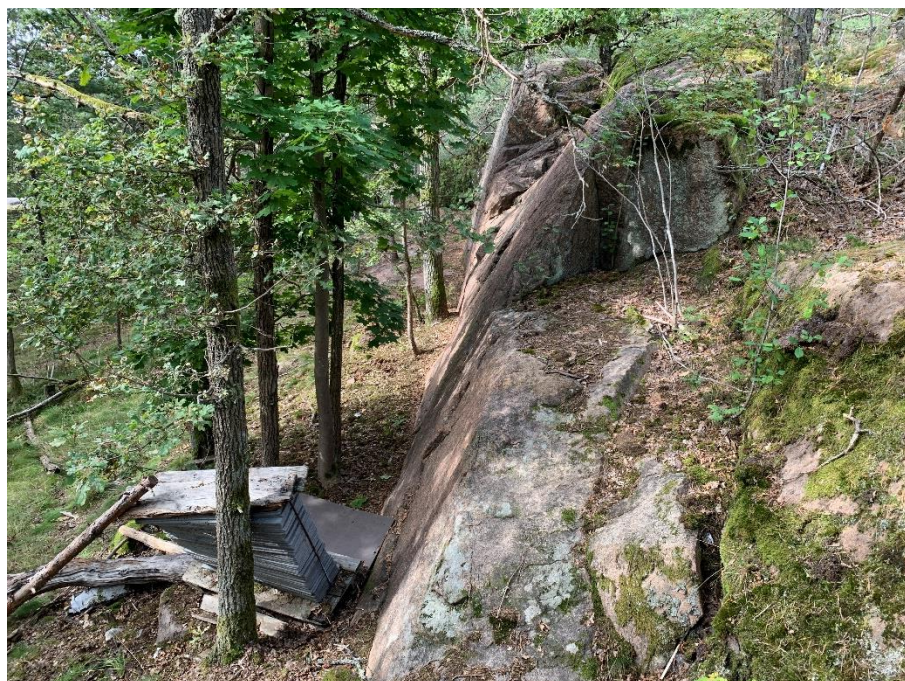
Figur 10: Samma berghälle, vy från sidan.

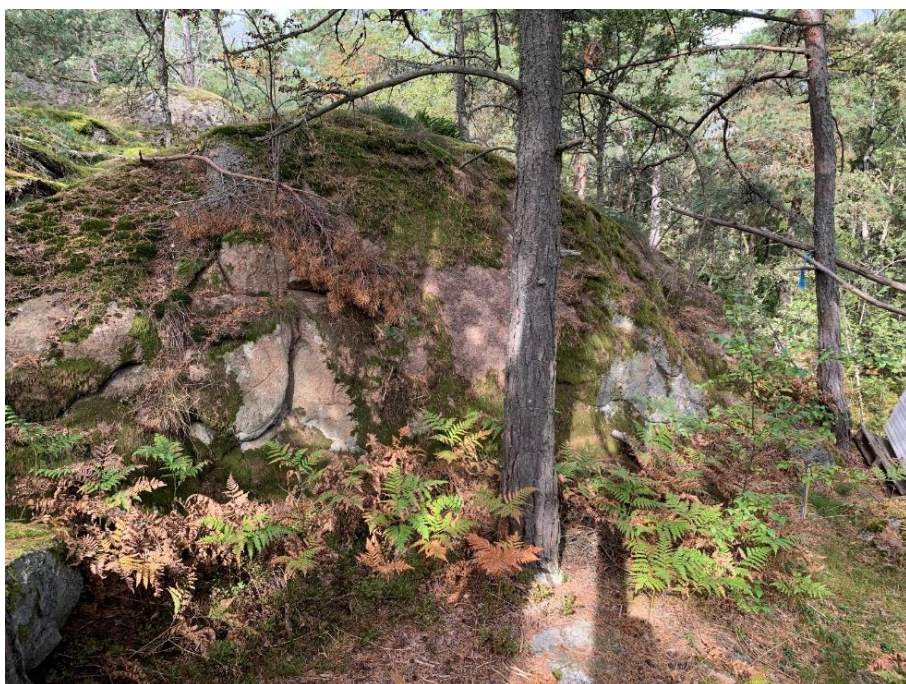
OP9

Figur 14: Berg i dagen (gnejsgranit).

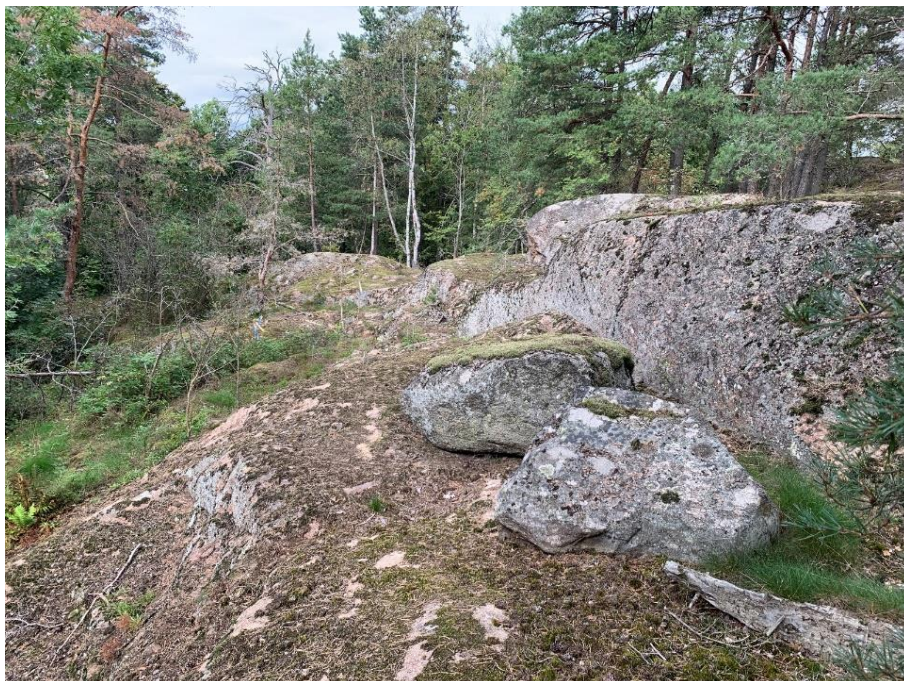
OP10

Figur 16: Berg i dagen (gnejsgranit) samt stenblock.

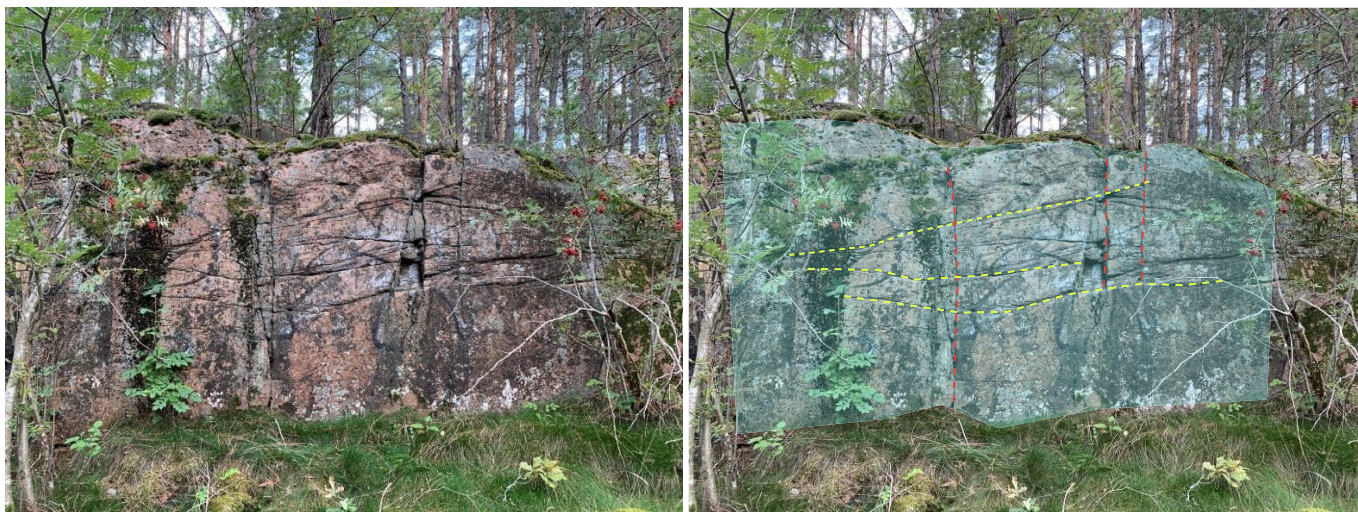
Figur 17: Sprickor i gnejsgraniten (gul och röd linje, ljusblå plan), nästan vertikalla till varandra.

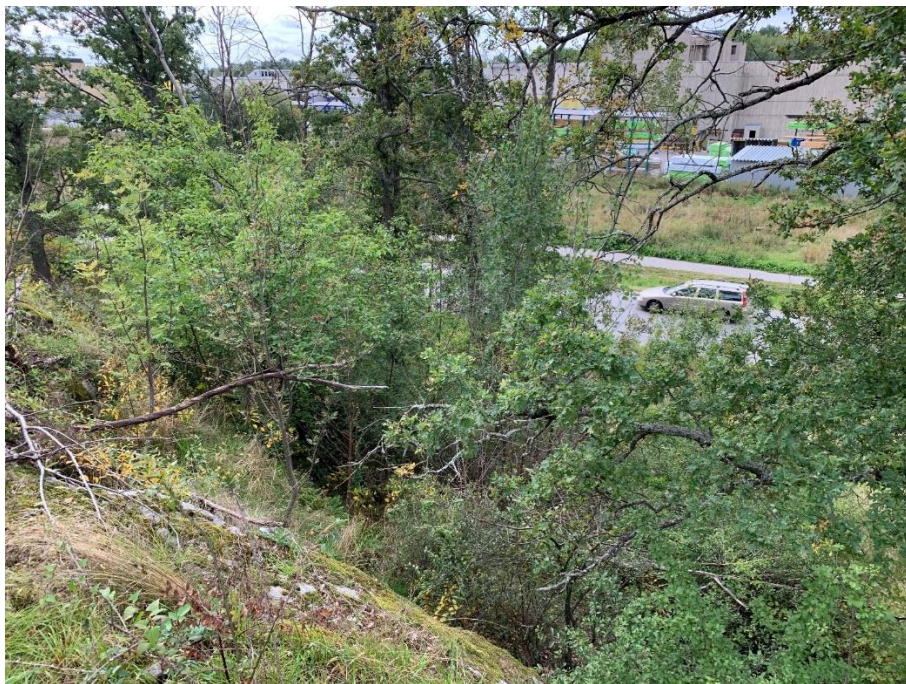
OP16

Vid den östra delen och parallellt med Linta Gårdsvägs sträckan finns det mycket berg i dagen och de flesta slänterna är relativt branta (Fotobilaga, Figur 28, Figur 34, Figur 37, Figur 38, Figur 39-41, Figur 44, Figur 46, Figur 47, Figur 55, Figur 57). Bergslänterna ligger vanligtvis ca 5-10 m från den befintliga vägen (Fotobilaga Figur 28, Figur 39, Figur 44, Figur 52 i bakgrunden, Figur 57, Figur 58) däremot påträffas berg relativt nära körvägen vid observationspunkter 19, 20, 21, 22, 26 (Fotobilaga Figur 34, Figur 38, Figur

Figur 28: Avståndet mellan berg i dagen och befintliga vägen.

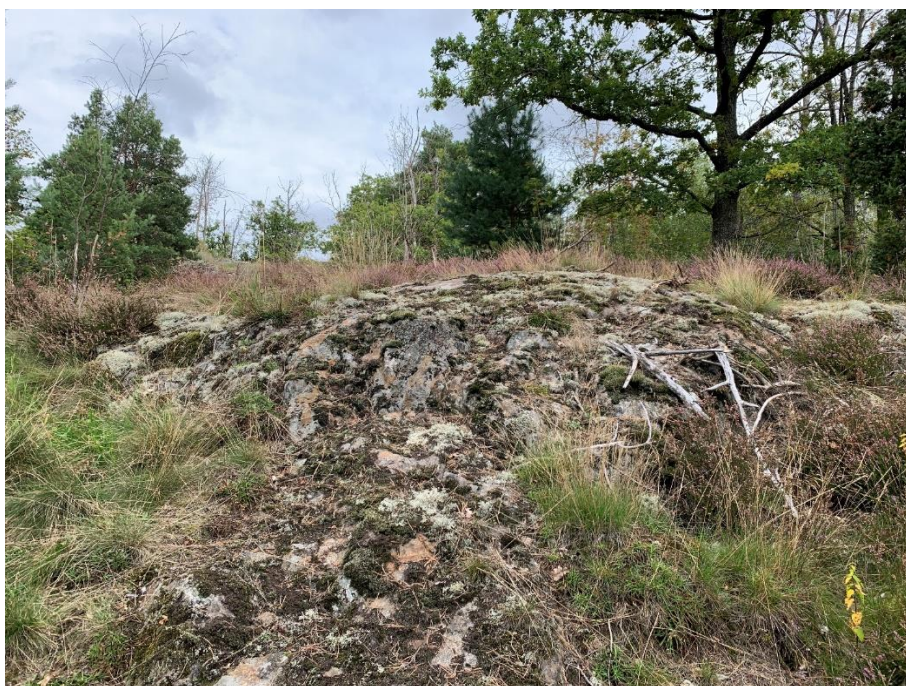
Figur 30: Svagzon (mörka delen i mitten av fotot) i gnejsgraniten.

Huvudfokus bör läggas på den östra delen av utredningsområden där lösa block förekommer (OP20, OP23). Blocken bör skotas ned och slanten rensas på vegetation. Svaghetszonen vis OP17 är lokal och bedöms vara en kontakt mellan olika bergenheter. Förstärkning i detta område kommer att anvisas efter schaktningsarbetena avslutats.

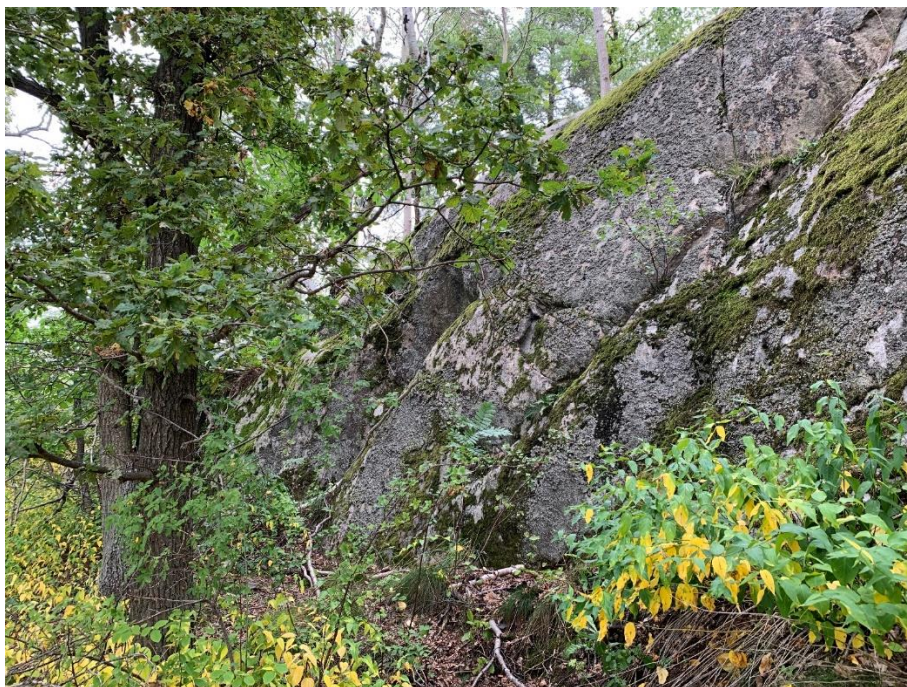
OP19

Figur 34: Bergslänten vid punkt 19. Vy mot norr.

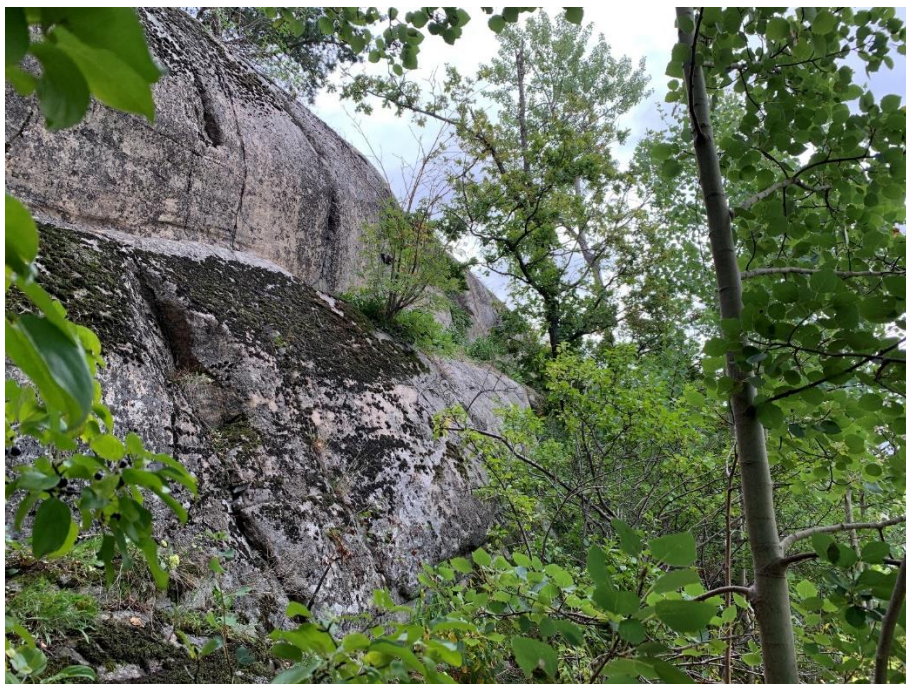
Figur 37: Massiv gnejsgranit i slänten. Vy mot sydöst.

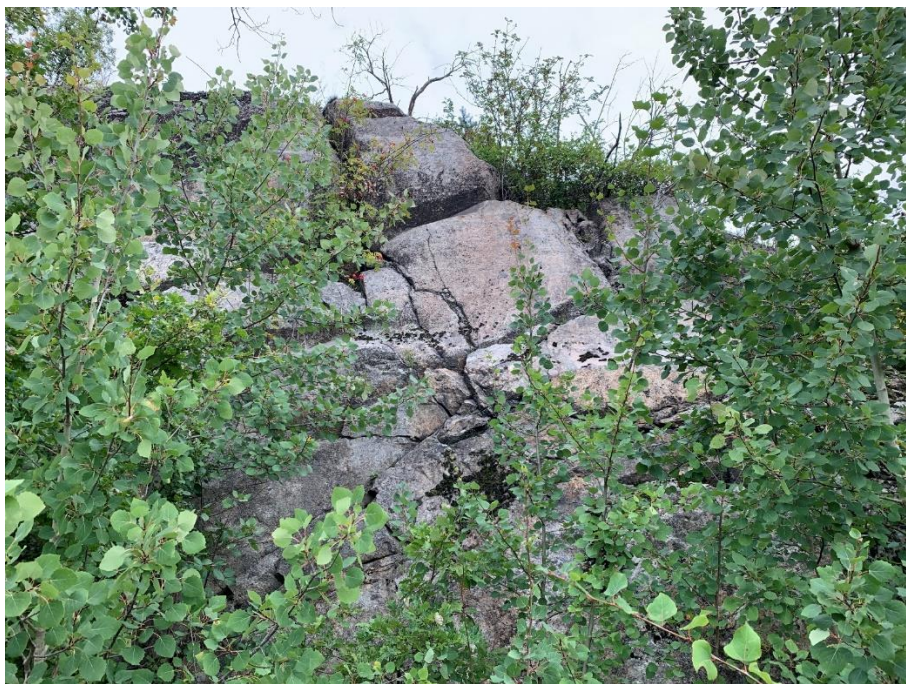
OP20

42, Figur 43, Figur 50). Lösa men låsta block hittades vid observationspunkt 20 (Figur 4, Fotobilaga Figur 38-41). Bakomliggande sprickor som ska troligtvis påverka släntstabiliteten hittades vid observationspunkter 20, 23, 27 (Fotobilaga Figur 39, Figur 46, Figur 53).

Figur 38: Storblockigt berg vid punkt 20. Gnejsgranit.

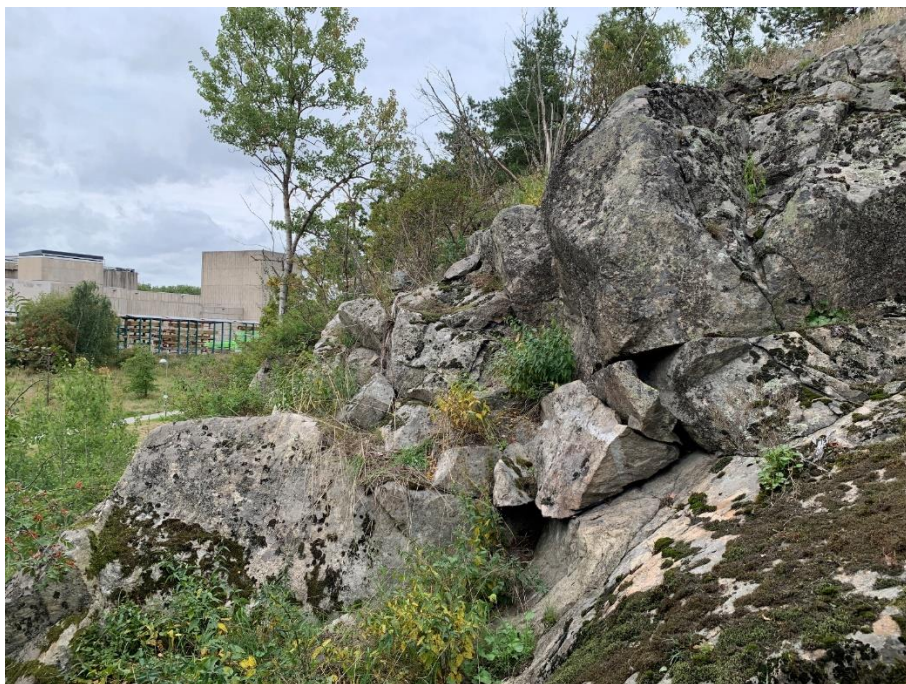
Figur 39: Utseendet av bergslänten från sidan. Lösa block som sitter fasta.

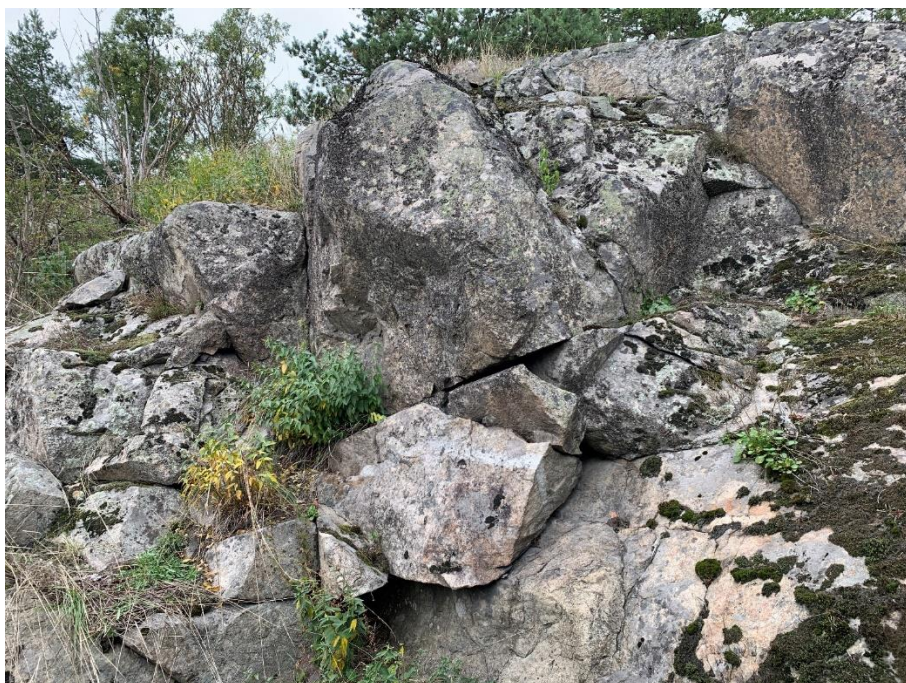
Figur 40: De lösa blocken på nära håll.

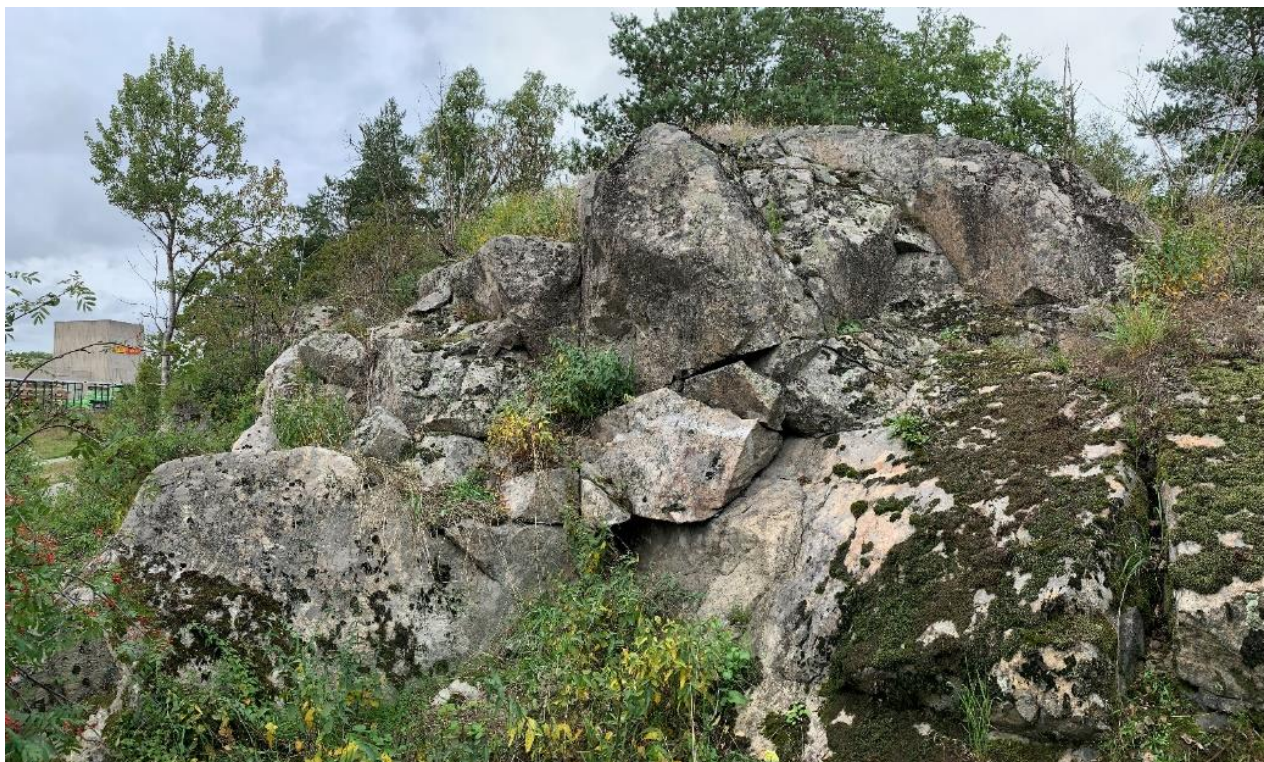
Figur 41: Panoramisk foto från berget i dagen.

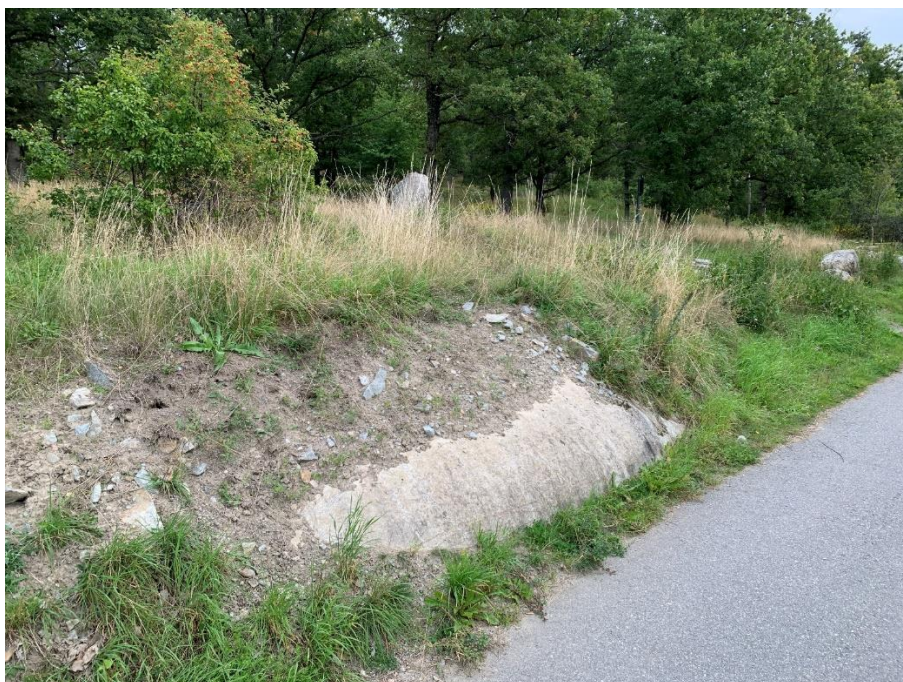
OP21

Figur 42: Låg gnejsgranit i dagen brevid promenadsvägen.

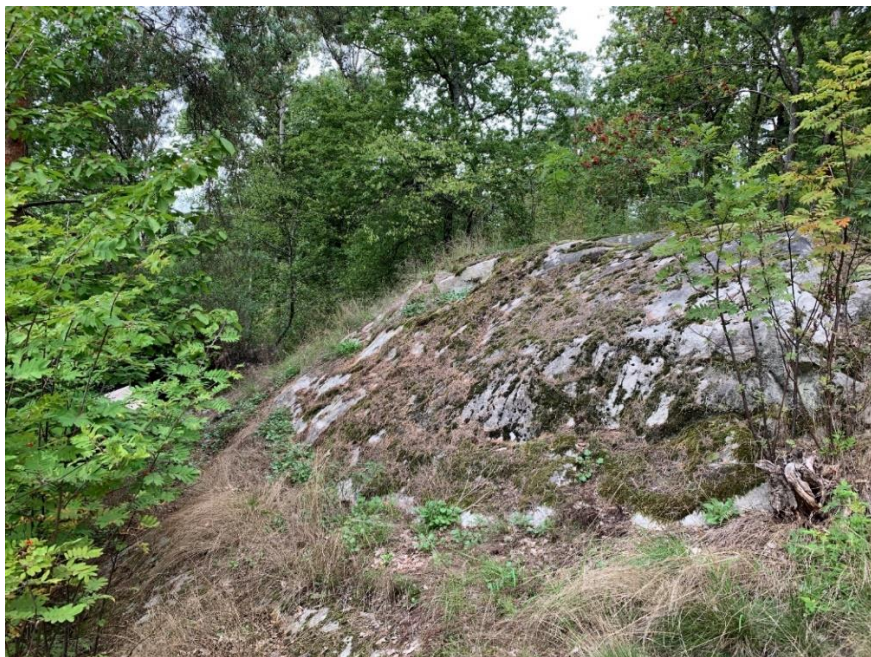
OP22

Figur 43: Berg i dagen som anvisades som sedimentär gnejs/gnejsgranit.

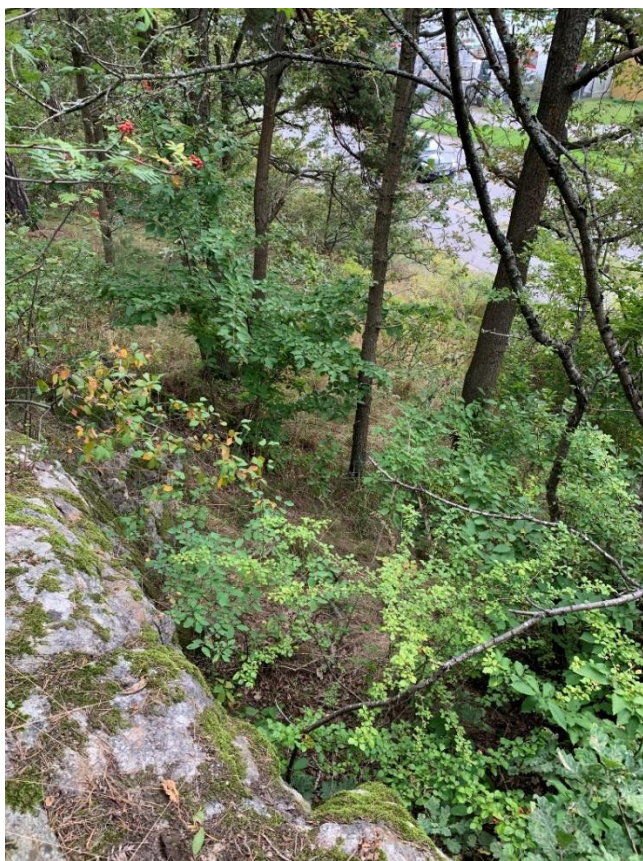
Figur 44: Avståndet mellan slänten och vägen är ca 10 m.

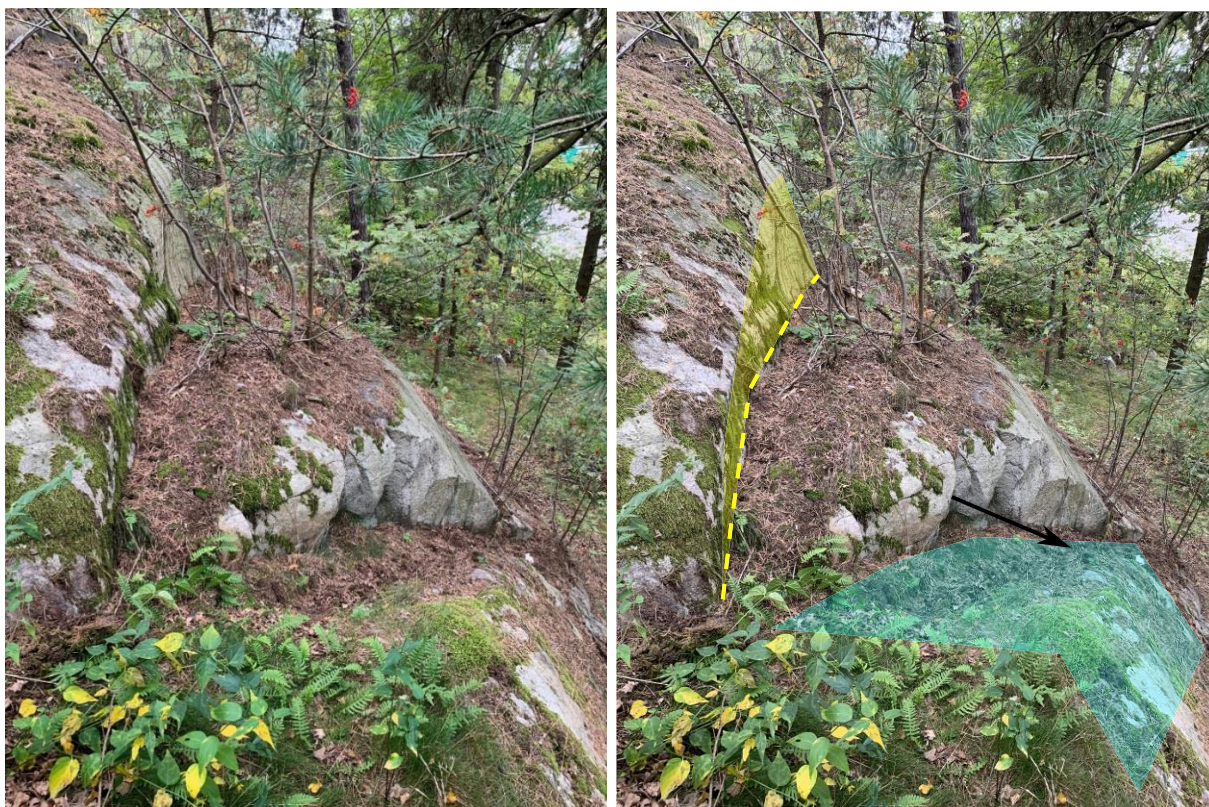
Figur 46: Bakomliggande spricka (gul färg) och bergblock som troligtvis sitter på en sprickplan (ljusblå färg).

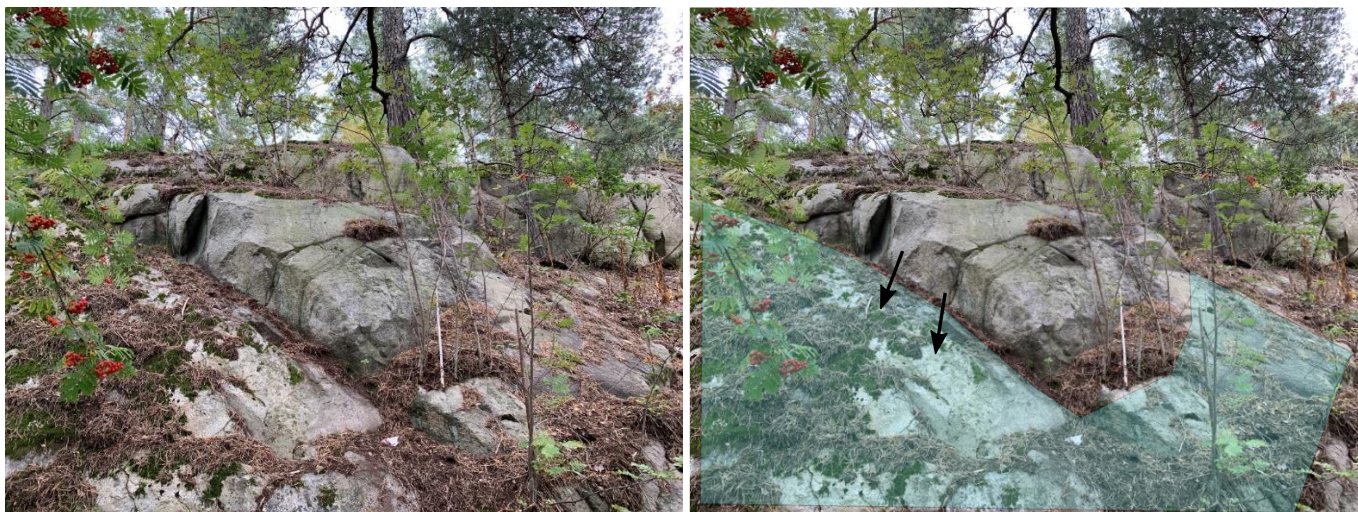
Figur 47: Samma blocket och sprickplanen som i Figur 46.

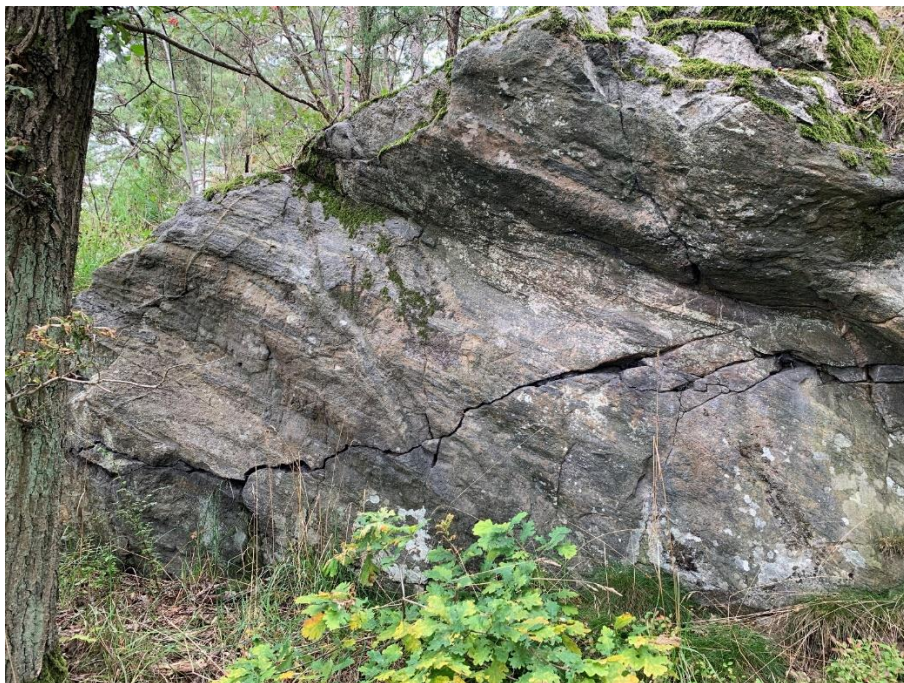
OP24

Figur 48: Gnejsgranit med kvarts-rika lager. Blocket sitter på en öppen, väldigt rå spricka.

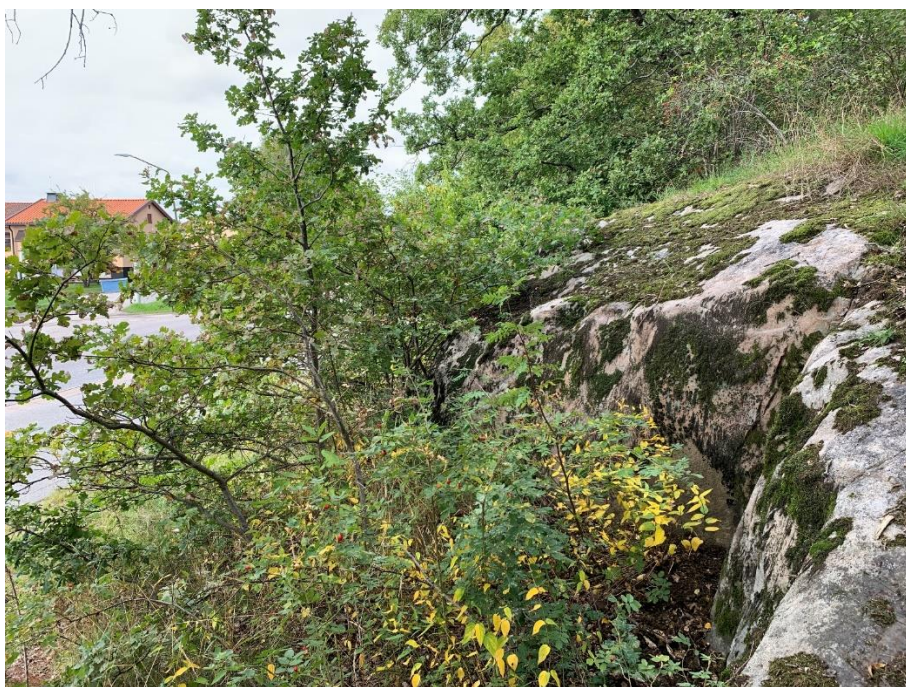
OP26

Figur 50: Gnejsgranit vid punkt 26. Låg (1-2 m i höjd) berg i dagen.

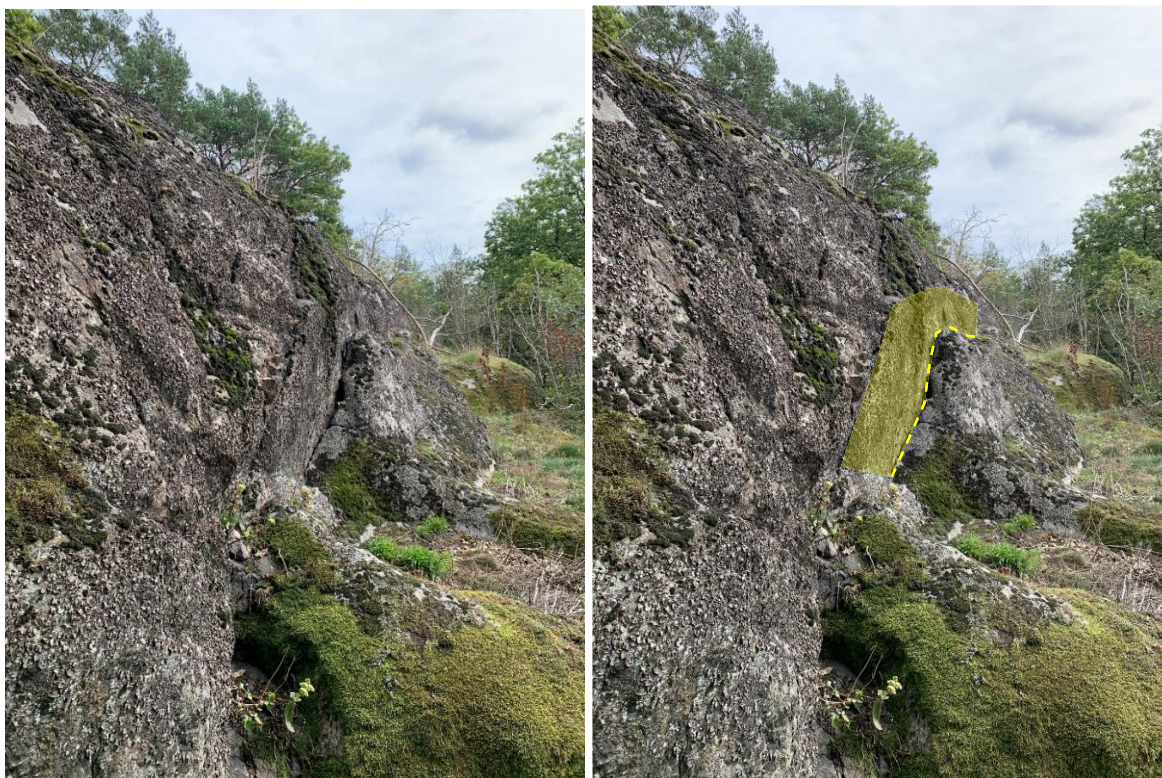
Figur 53: Liten bergdel i kontakt med sprickplanen (gul färg).

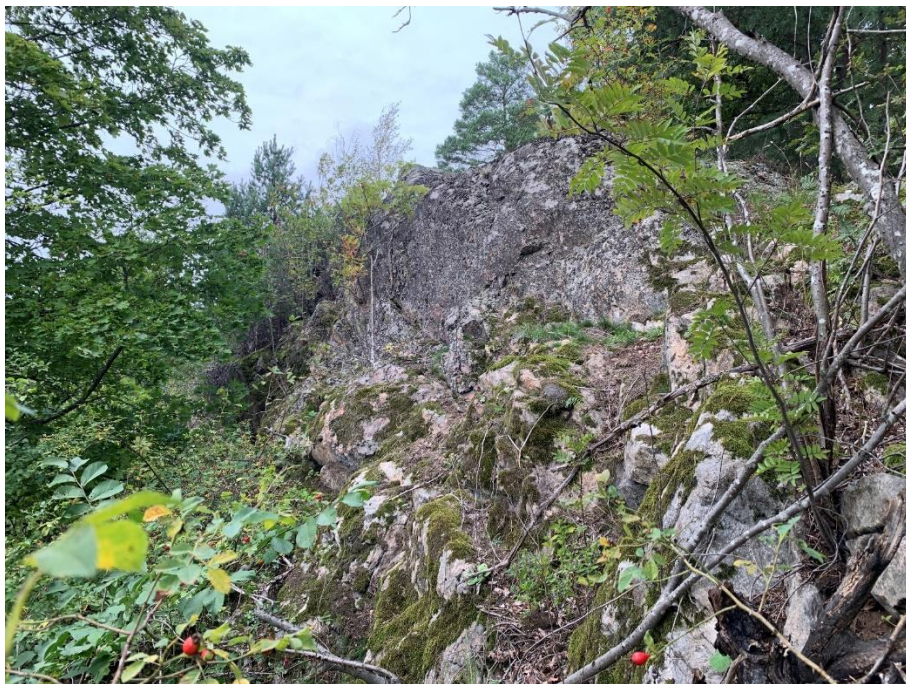
OP28

Figur 55: Slänten vid punkt 28. Omöjligt tillgång på grund av branta slänten och vegetation.

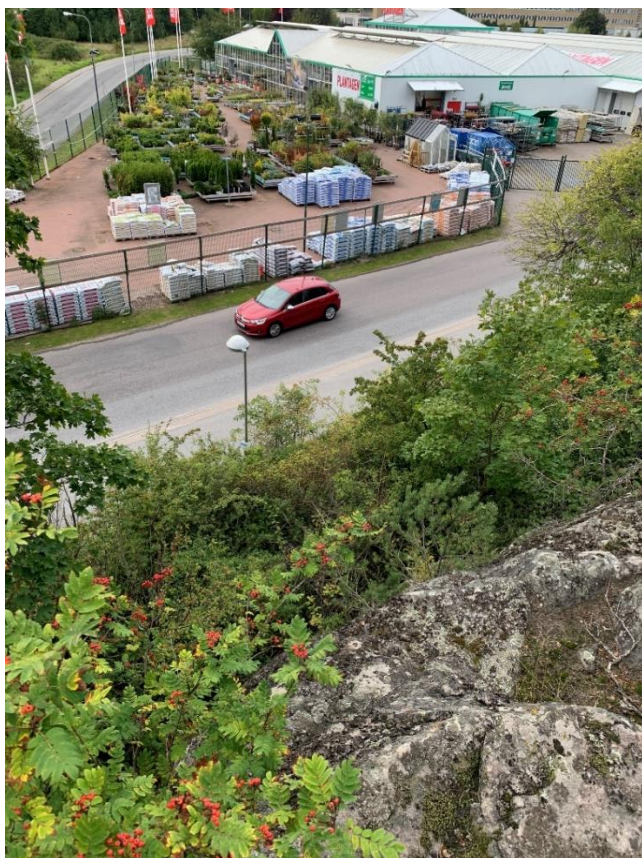
Figur 57: Utsiktsbild. Distansen mellan slänten och vägen ca 5-8 m.

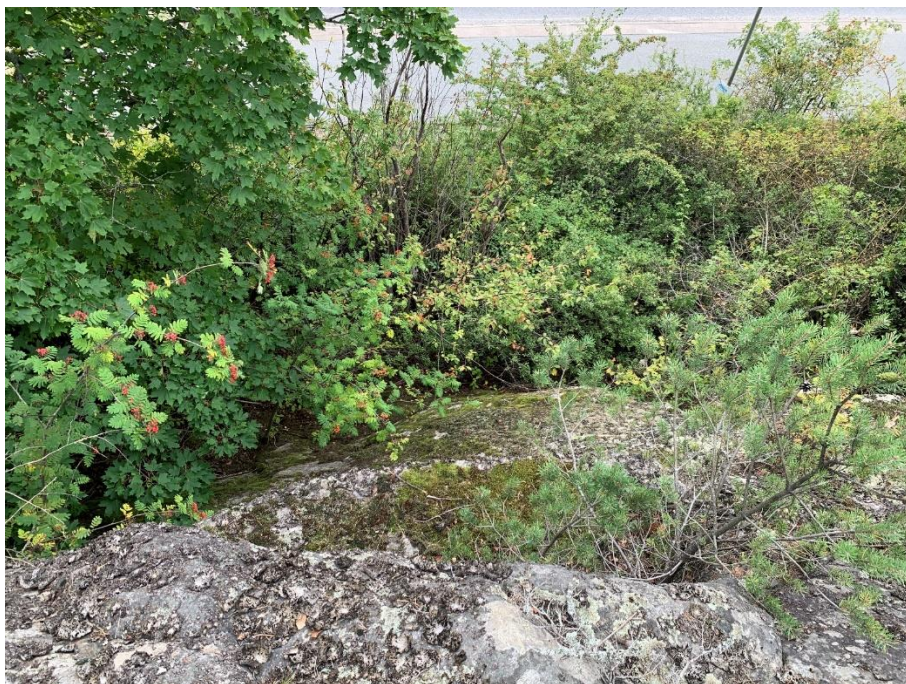
Figur 58: Tung vegetation mellan slänten och vägen i detta ställe.
