TJOCKAN /MALMÖVÄGEN

Bergtekniskt PM01

Datum: 2018-01-29

PM - Utredning inför flytt och ombyggnation av Malmövägen

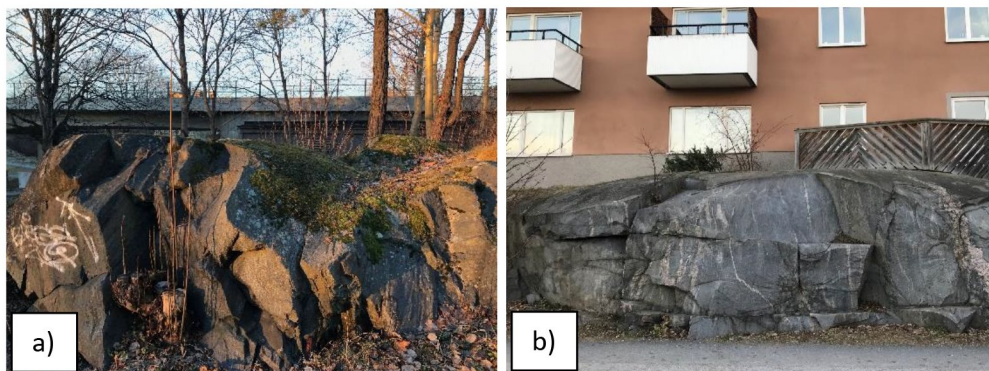
I väst utgörs av hållar och block till största del täckta med vegetation. Bergslänterna vid flerbostadshuset, i öst, utgörs huvudsakligen formation i "pallar". Se Figur 2-1.

Figur 2-1 a) Berghällar vid Malmövägen, vy mot väst. b) Berghällar vid Malmövägen, vy mot öst.

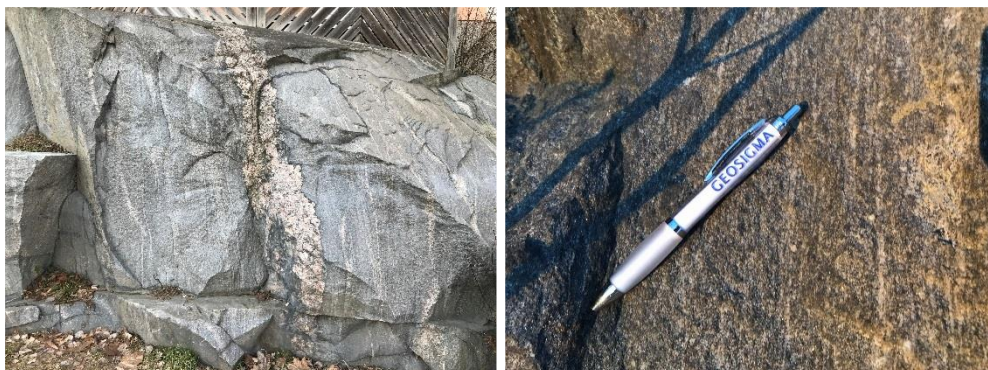
Dominerande bergart i området för ombyggnationen är fin- till medelkornig sedimentådergnejs med pegmatitgångar, Figur 2-3. I norra delen, vid tunnelbanestationen, återfinns glimmerrik gnejs med centimeterstora fältspater. Berget inom området är ställvis glimmerrikt och har en tydlig foliation.

Figur 2-3 Sedimentådergnejs med tydlig foliation och inslag av pegmatitgångar.

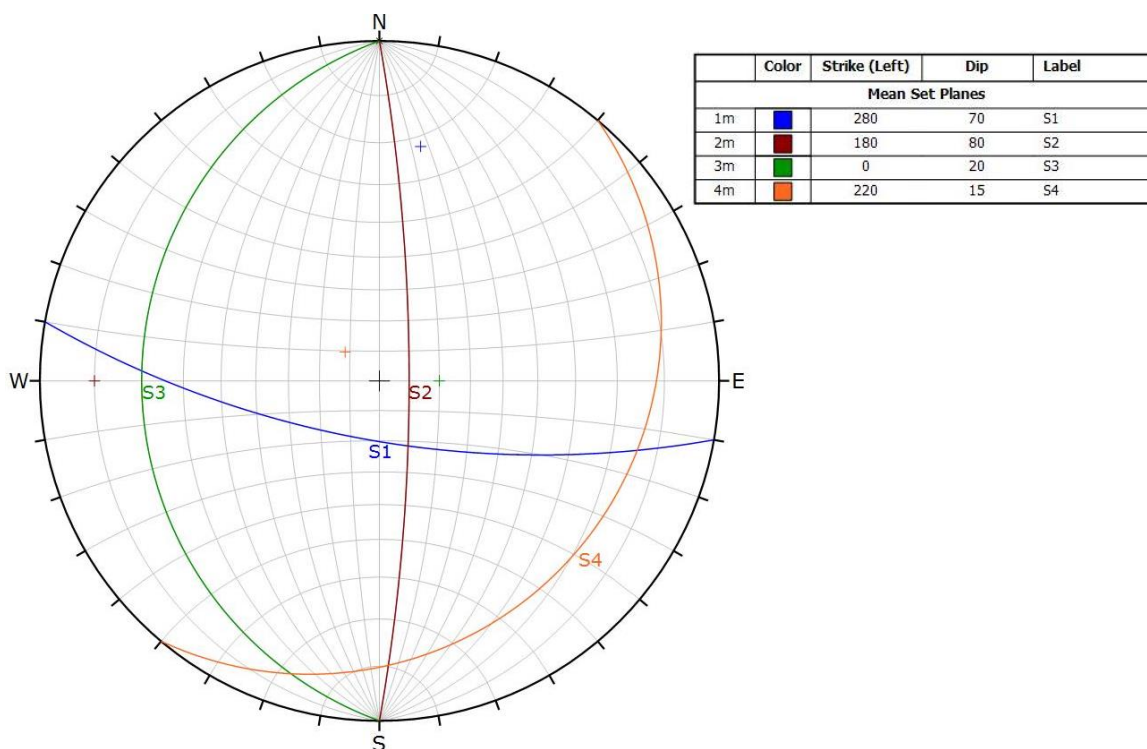
Översiktlig sprickkartering av berghäallar visar på fyra huvudsprickgrupper 1-4, Figur 2-4.

Figur 2-4 Stereogram över karterade dominerande sprickgrupper i håll.

Foliationen i berget stryker generellt i nordvästlig riktning och har brant stupning mot sydväst. Det huvudsakliga spricksystemets orientering, S1, är parallell med foliationen i bergmassan. Sprickfrekvensen för S1 är 2-5 sprickor per meter.

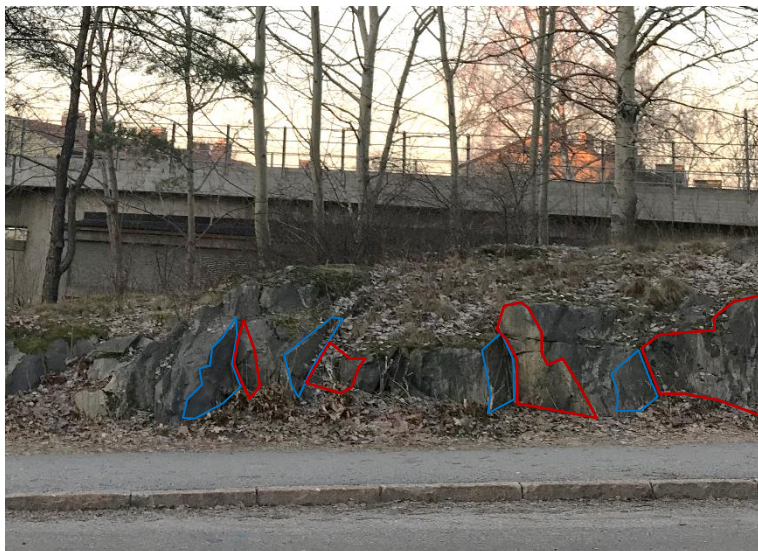
Spricksystem med orientering vinkelrät foliationen noteras i slänten. Denna har orientering syd-nordlig orientering, S2, och kan orsaka kilbildning i de bergslänterna tillsammans med S1, se Figur 2-5. Sprickfrekvensen för S2 är 1-2 sprickor per meter.

Figur 2-5 Exempel på kilbildning i västra bergslänten vid Malmövägen. Blå linje markerar kontur i sprickplan som formas av sprickgrupp S1. Mörkröd linje markerar kontur i sprickplan som formas av sprickgrupp S2.

Strukturstyrda stabilitetsproblem kan uppstå vid höga slänter. Med hänsyn till observerade sprickförhållanden kan släntrönet skyddas vid bergschaktsdjup >2 m genom förförstärkning vid bergschakt. Förförstärkning minskar även risk för blockrörelser på grund av att gastrycket vid sprängning trycks i subhorisontella sprickor. Förförstärkningen utförs med vertikala bultar bakom konturen och detaljerat dimensionering tas fram då bergytorna har avtäckts och besiktigats. Detta kan vara relevant vid t.ex. detaljschakt för anslutning av ledningar till befintlig byggnad inom fastigheten Molnet 3 och vid bergschakt mot tunnelbanans trafikområde.

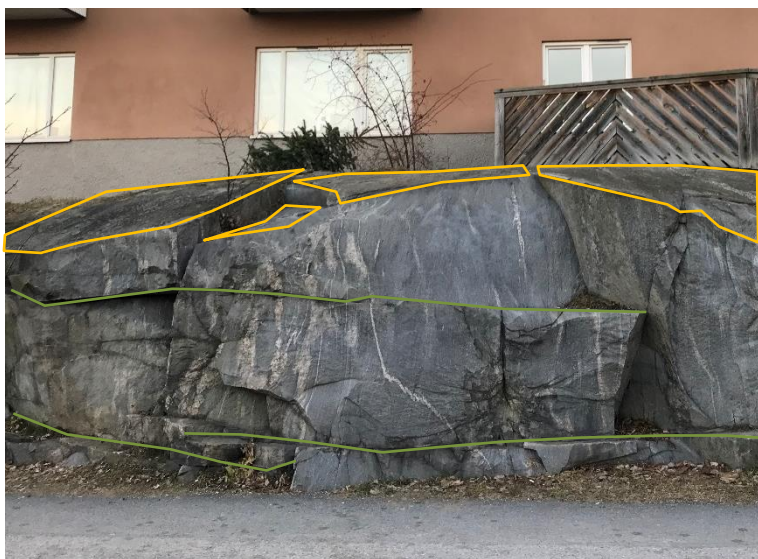
Två flacka till horisontella strukturer S3 och S4 har noterats. Sprickgrupp S3 har varierad stupning på 20-30° och formar plana ytor i den östra bergslänten vid Malmövägen. Sprickgrupp S4 har flack till horisontal stupning och är mycket undulerande. Sprickgrupp 4 bidrar till utseende i "trappsteg" i bergslänterna vid Malmövägen. Det är generellt svårt att kartera flacka sprickor i berghäll, sprickfrekvens för de flacka sprickgrupperna S3 och S4 noterats till 1 spricka per meter.

Figur 2-6 Exempel på strukturer i västra bergslänten vid Malmövägen. Grön linje markerar sprickplan som formas av sprickgrupp S3. Orange linje markerar kontur i sprickplan som formas av sprickgrupp S4.
