# **BESKRIVNING SANERINGSÅTGÄRDER FÖR BYGGNADER INOM GASVERKET, ÖSTRA**

Stockholm 2023-04-21

## Planerade saneringsarbeten inom östra delen av Gasverket, Stockholm:

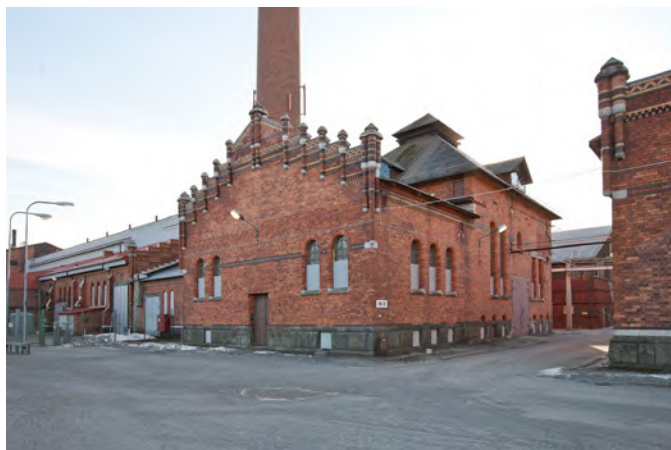
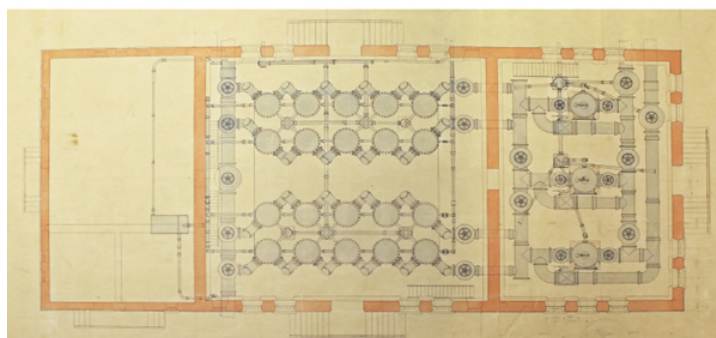
Hus 30's grundläggning är gedigen. Inga tecken på sättningar, vilket visar att huset sannolikt är grundlagt på berg. Det bekräftar även den antikvariska utredning Bjerking utfört, daterad 2015-03-27, se bilderna 3 och 4 nedan.

Bild 3 och 4 från Bjerking's utredning som visar husets uppbyggnad.

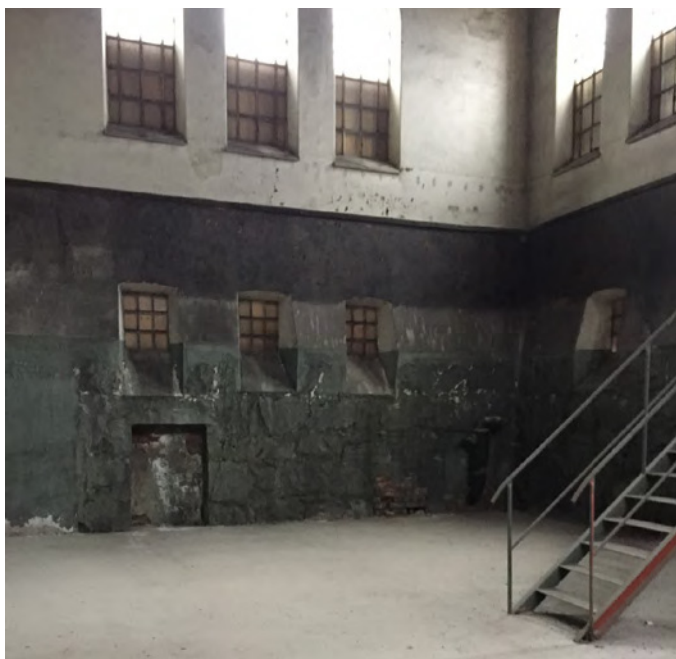
Källarytterväggens insida består till största delen av granit.

Ytterväggens samt bärande innerväggar består av putsat massivt tegel.

Bild 5 som visar delar av hus 30 från insidan. Granitstenen är grönmålad och putsen på teglet vitmålat.

Granitstenen blästras helt ren. Fogar saneras och kontrolleras och efterföljande kontroll sker. Puts bilas bort så att teglet friläggs. Provtagning som utförs säkerställer att halter ligger under gällande riktvärde/mätbart åtgärds mål. Därefter blästras teglet rent. Eventuella föroreningar som finns i teglet tas om hand genom att byta ut de förorenade delarna till nytt tegel som tillverkats speciellt för Gasverket.

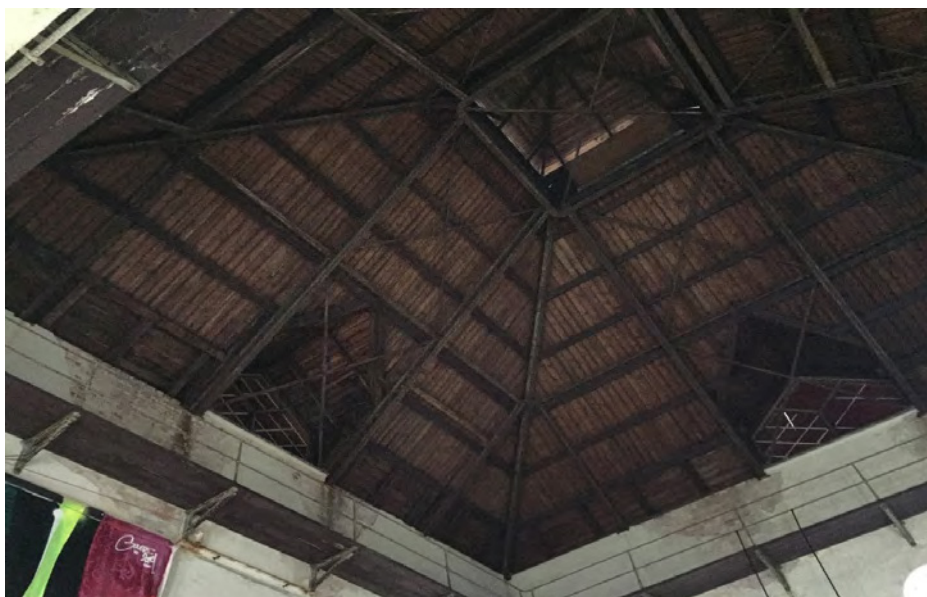
Taket består av träpanel uppbyggt med stål/trä. Utvändigt är taket klätt med papp monterad 2016.

Bild 13 som visar tak i hus 30 från insidan.

Kontroll och eventuell sanering av träpaneler och träkonstruktioner. Eventuella förorenade delar tas bort. Taket isoleras från insidan och bekläs med ny träkonstruktion lika befintlig.

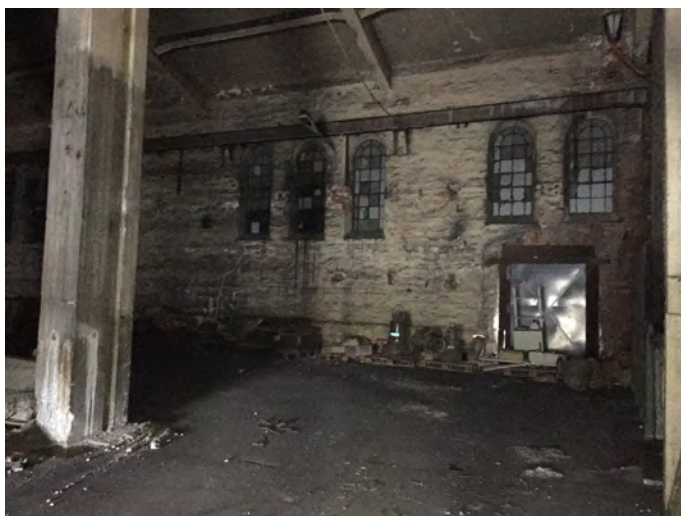
Takkonstruktionen av betong har nått sin tekniska livslängd och rasrisk förekommer. Även kolfickorna invändigt är tekniskt slut. Hela takkonstruktionen måste saneras och därefter rivas. Eventuellt återställs taket med ursprungligt utförande dvs polonceautatakstolar. Lätta innerväggar saknas helt och det förekommer i stort sett enbart någon enstaka stominnervägg av tegel.

Bild 19 tagen invändigt i hus 24.

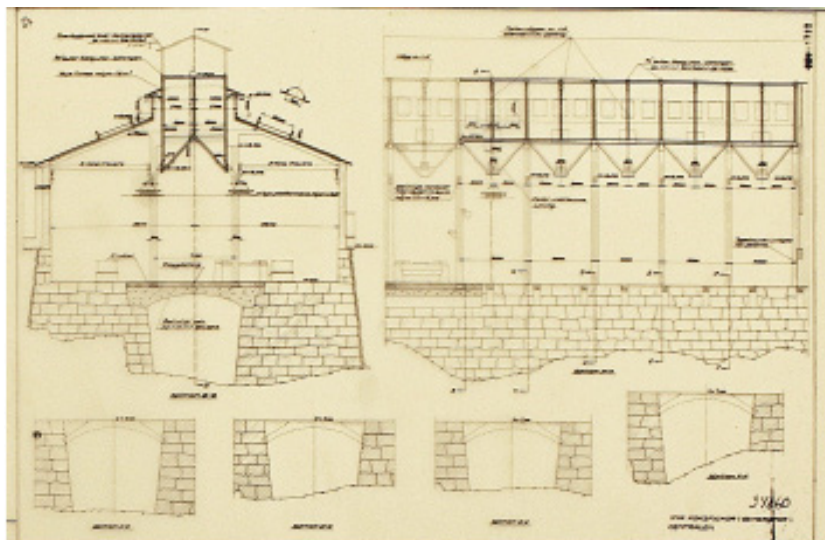
Bild 20.

Golvet är av asfalt och sondborring på sex olika ställen visar att, åtminstone där, är det minst 70-110cm fyllning av fuktig sand och grus under asfalten, se markeringar på bilagd planritning. Enligt uppgift ska det ha funnits en källare som fylldes igen någon gång under åren 1980-90.

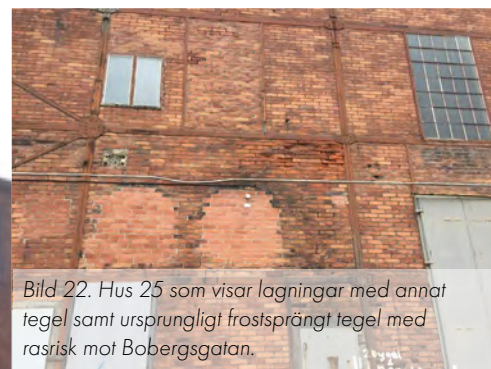
Bild 22. Hus 25 som visar lagningar med annat tegel samt ursprungligt frostsprängt tegel med rasrisk mot Bobergsgatan.

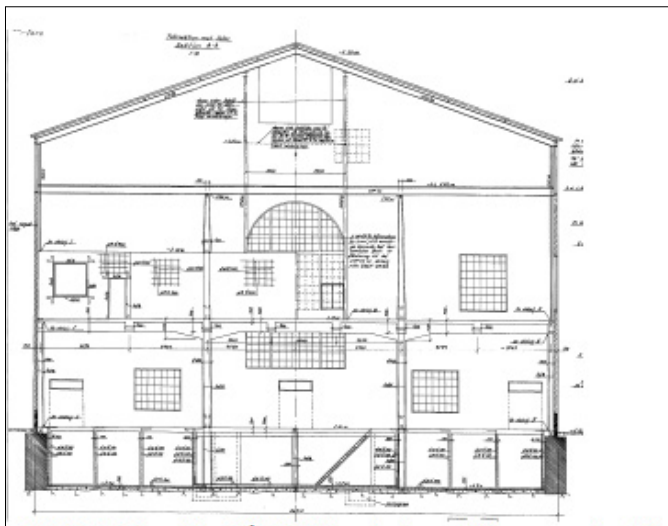
Bild 25. Sektion på hus 25 men där det inte framgår hur grundläggningen utförts.

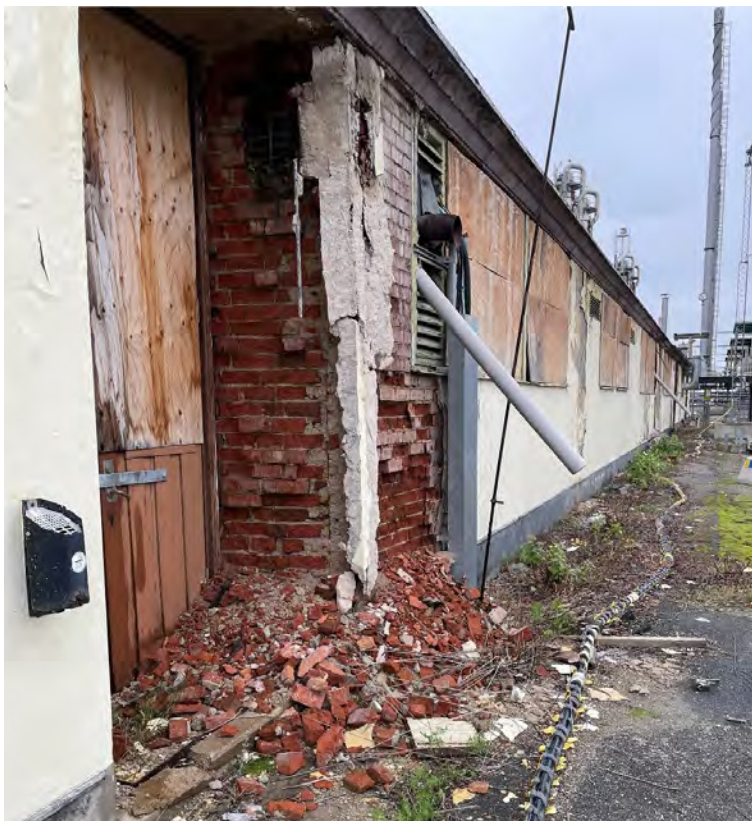
Överbyggnaden utfördes av en stomkonstruktion av järn med fyllnadsväggar som sedan putsades både interiört och exteriört. I ytterväggarna bestod fyllnaden av högporöst murtegel. Till mellanväggarna användes tegel som var ett restpartiförråd, oanvändbart för ugnsmurning.<sup>9</sup>

Bild 36 från 2022 som visar hus 15/16's nedbrytning. Här det högporösa teglet.

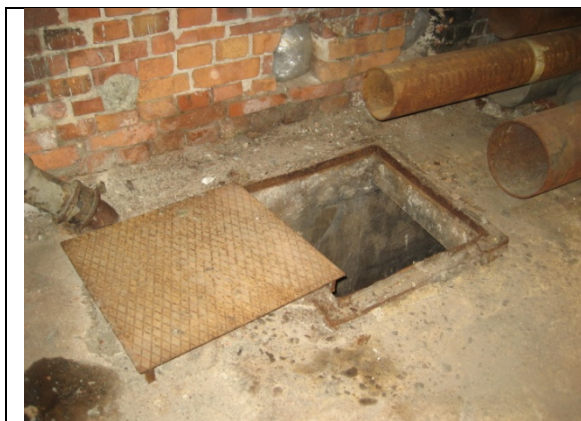
Tjärfack, sydvästra hörnet byggnad 25

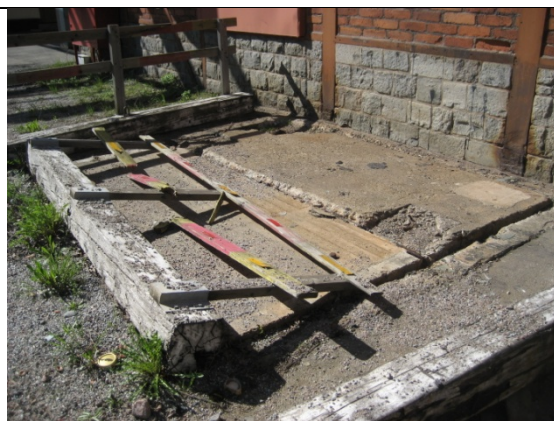
Tjärfack, östra gaveln (tömda)

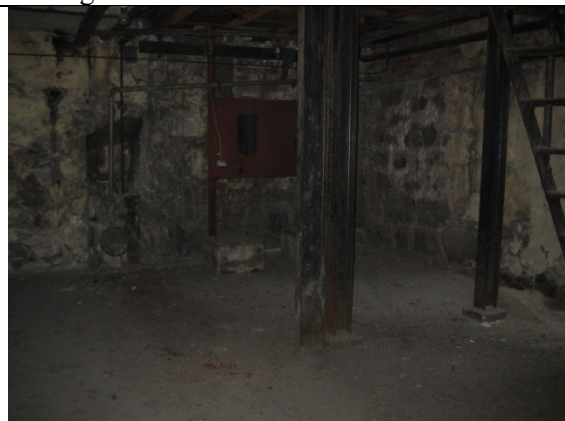
Utgrävd källare, förorenad

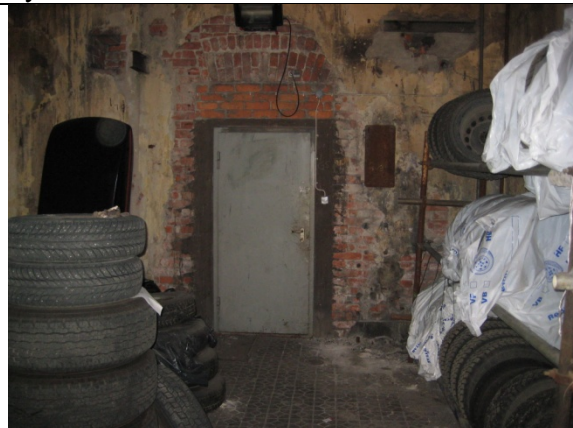
Förvaringsrum, i källaren, förorenat

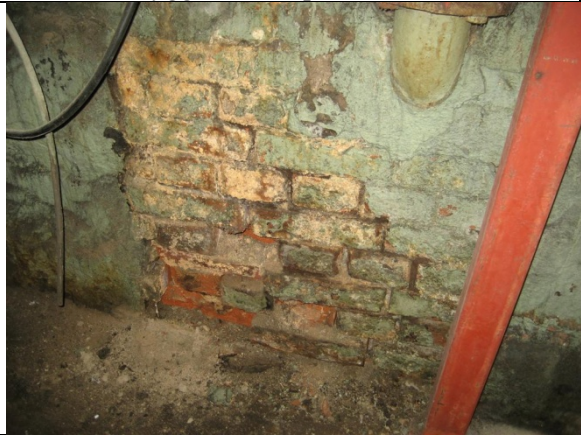
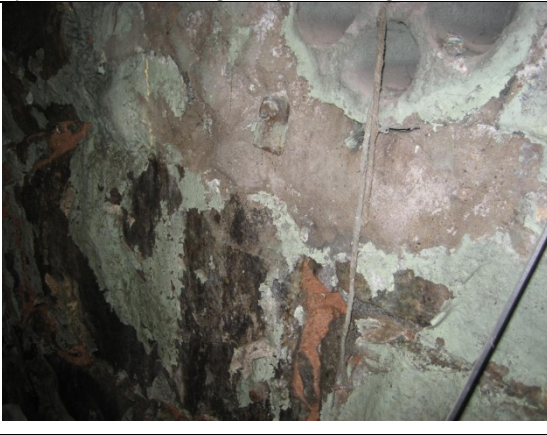
<p>Förorenat material (tjära)</p>	<p>Förorenat material (tjära)</p>
