Fördjupad besiktning av ek Stockholm Drevern 1

November 2020

TrädLiv AB

Trädbesiktning av ekar vid Drevern 1

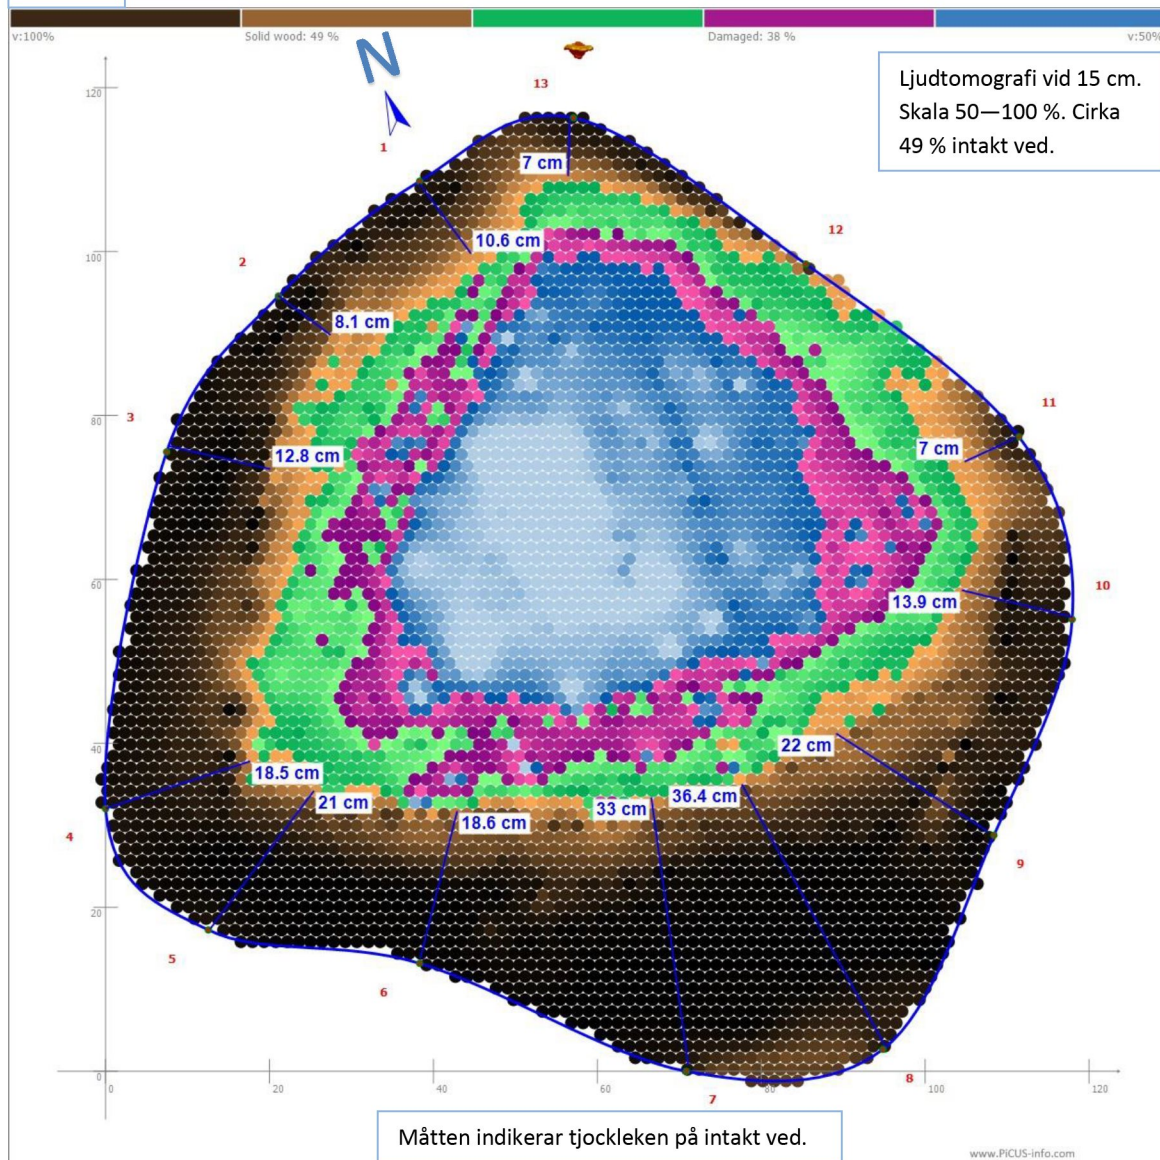
Figur 3

Konflikter med infrastruktur m.m.	Mindre gren ca 1 m från fasad. Rothals inom ca 0,3 m från kantsten.
Övriga noteringar	Stammen är mycket nära kantstenar/asfaltsyta, vilket redan utgör en konflikt som på sikt kommer att förvärras och öka risken för skador på trädet i takt med att det fortsätter att växa.
Tomografimetod/-er	Ljudtomografi
Fritext tomografi	Försvagad/rötad kärnved, skadan något förskjutet åt nordost från centrum. Troligen sammanhängande med rotskador samt toppkaningspunkter på central topp. Storleken på skadan är betydligt mindre 55 cm ovan mark jämfört med 15 cm nivå. Närmast marken är ca 49 % av veden intakt kring skadan, cirka 15—36 cm tjock på sydvästra halvan respektive 3—14 cm på norra halvan. Svagaste punkten ser ut att vara på nordöstra sidan strax öster om svampkroppar av svavelticka (mellan mätpunkter nr 11 och 12 vid 15 cm nivå). Vid 55 cm är andelen intakt ved ca 58 % runt skadan som också är betydligt mindre jämfört med 15 cm nivå. Tjockleken hos denna ved ligger i intervallet ca 5—18 cm på nordöstra sidan respektive 21—30 cm på motstående sida.
