Fältrapport geoteknik

Ledarö 3, Stockholms Stad

20U1338

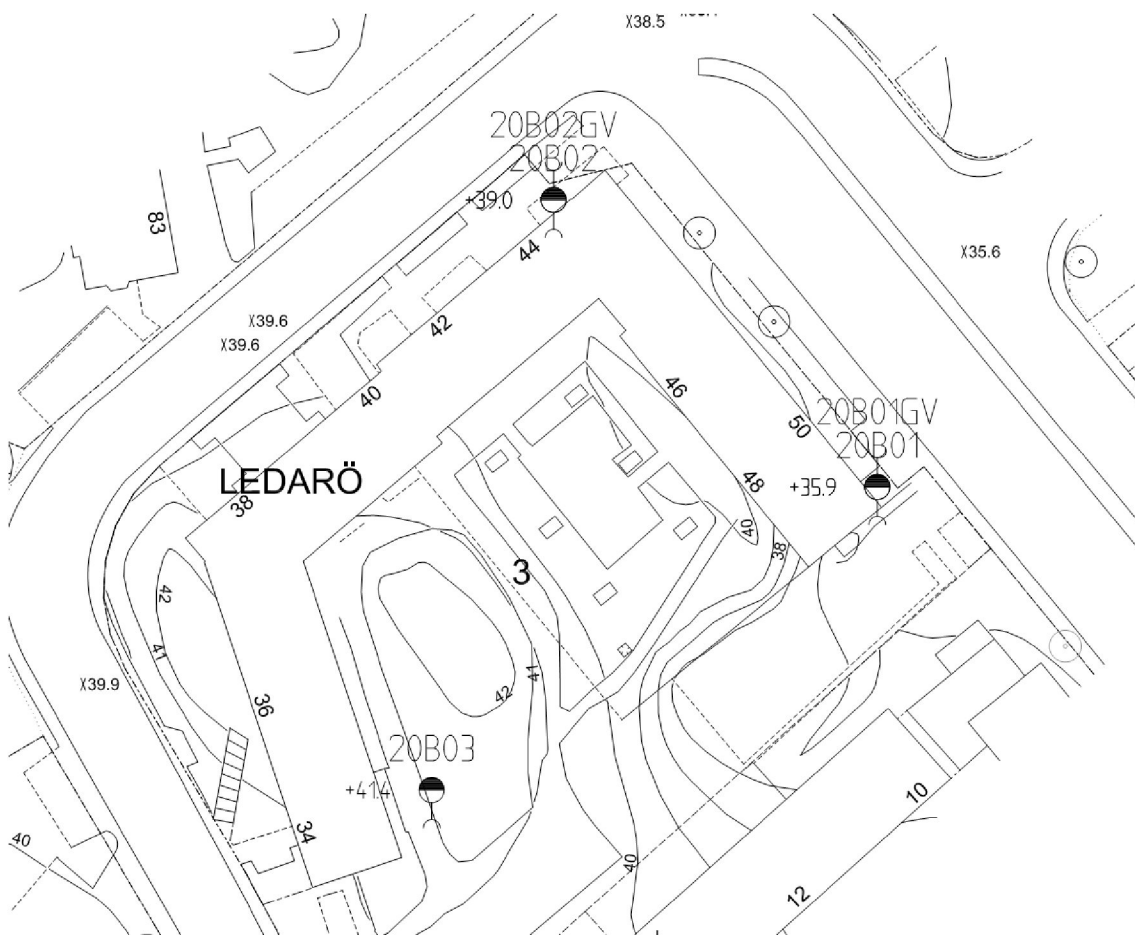
Figur 0-1. Installerade grundvattenrör samt borrpunkternas läge.

Totalt installerades 2 grundvattenrör enligt figur nedan (figur 0-1). Borrpunkterna i sektion redovisas i bilaga 1. Grundvattenrör i borrpunkten 20B03 installerades ej på grund av för litet avstånd till berg (0,9 meter).

Grundvattenrör installerades ej i punkt 20B03 på grund av berg.
