# ORDONNANSEN 6 Värtavägen 53, Stockholm

## UTLÅTANDE OM MILJÖLASTER

Ordonnansen 6 (2014-05-07)

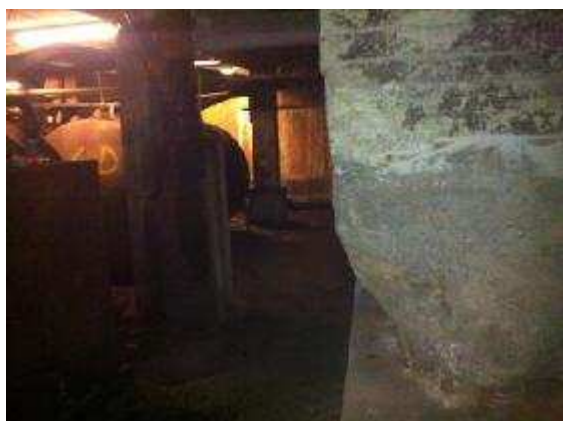
Byggnaden på Ordonnansen 6 är byggd på berg med minimalt med fyllning under, bilaga 1. Byggnaden upptar i stort sett hela fastighetens utbredning. Befintliga bensin- och dieseltankar till bensinstationen är placerade inne i byggnaden i ett rum där berget går i dagen, bild 1. Verksamheten bensinstation besiktades för förnyat drifttillstånd 2013. Bottenplattan är på sina ställen kontaminerad av petroleumprodukter med en karakteristisk stark doft, bild 2. Man kan med stor sannolikhet anta att det förekommer petroleumprodukter i någon omfattning i den "minimala" fyllningen under bygganden.

Bild 1. Berg i dagen i rum med cisterner

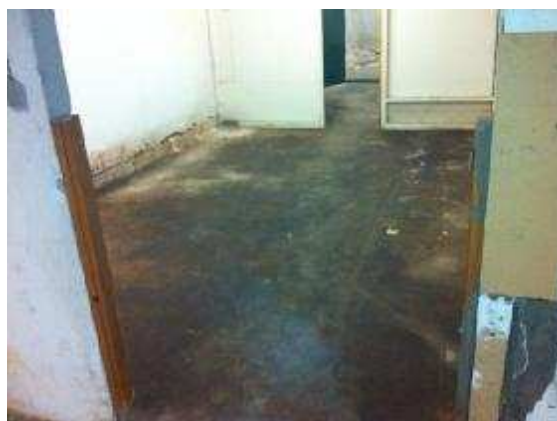
Bild 2. Petroleumkontaminering av betongplatta.

I samband med planerade arbeten med att ta bort bottenplattan och frilägga berget för sprängning rekommenderas att bergytan kartläggs på förekomst av spricksystem och eventuella indikationer på petroleumföroreningar i sprickor dokumenteras och vid behov provtas. Kontroll bör även ske kontinuerligt efterhand som sprängarbetena genomförs.
