# Föroreningar hus 22 (vattengasverket)

## Detaljplan för del av Hjorthagen 1:3, Kolkajen inom Norra Djurgårdsstaden

# FÖRORENINGAR HUS 22 KOLKAJEN, NORRA DJURGÅRDSSTADEN

## UNDERLAG DETALJPLAN

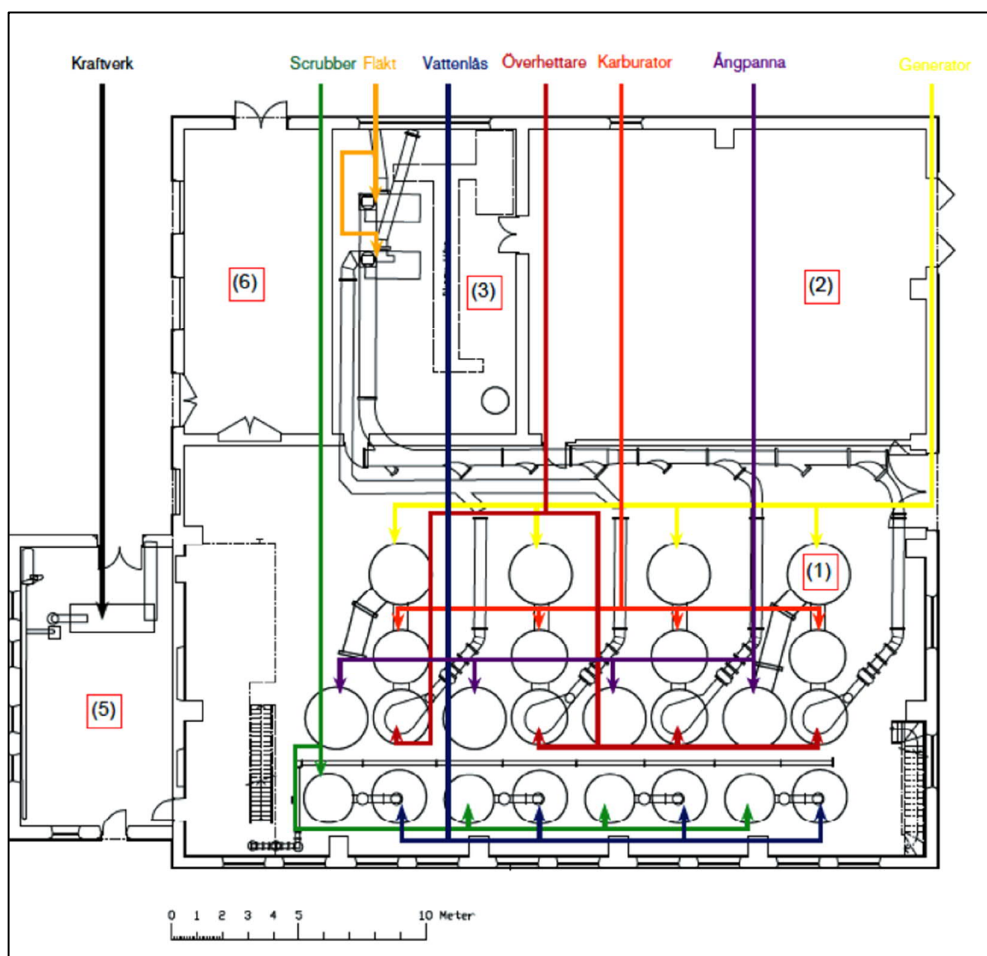
Figur 2. Planritning över plan 1 i Hus 22. Tidigare verksamhet i rummen: (1) Produktionshall, (2) Kemikalieförråd, (3) Maskinrum, (5) Pumpstation, (6) Tjärfack (under golv).

Byggnaden är utförd i två våningar men vissa utrymmen har full takhöjd. En smal lanternin löper längs takåsen. På bottenplanet återfinns en produktionshall (1) i söder där produktionsutrustningen från 1968 är bevarad. Produktionsutrustningen sträcker sig upp till plan två som utgörs av ett entresolbjälklag (Manöverplan) i denna del av byggnaden. Åt nordost finns en något mindre hall (2) med full takhöjd som i dagsläget är tom, men som tidigare använts som kemikalieförråd. Väster om denna hall finns ett maskinrum (3) med bevarad fläkt, skrubber samt en betongränna som är över en meter djup. Ovanför detta utrymme finns på plan två kontor, omklädningsrum och kontrollrum (4). I väster finns en vidbyggd del i ett plan som innehåller en pumpstation (5). I byggnadens nordvästra hörn återfinns ett utrymme (tjärfack) med en f.d. underjordisk cistern för lagring av tjära (6).

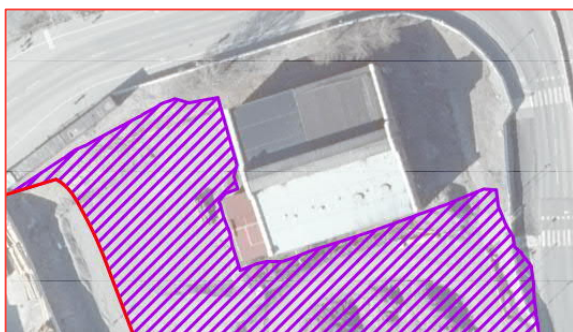
Väster och söder om Hus 22 inom E-377 Huvudområdet (Figur 6) har all jord ovan grundvattenytan<sup>3</sup>, mestadels fyllningsjord, schaktats ur (Figur 7). Jorden har transporterats till Stockholms stads masslogistikcenter (MLC) i Norra Djurgårdsstaden eller godkänd extern mottagningsanläggning. Området har återfyllts med bergkross och uppställda åtgärds mål för jord ovan grundvattenytan är uppfyllda. I samma område har lera under grundvattenytan stabiliserats med KC-pelare, saknat åtgärdsbehov eller schaktats ur.

Figur 7. Utförd markrening genom schakt till lägsta grundvattennivå kring Hus 22 markerad med lila linjeraster. Yttre lila linje visar slänkrön.

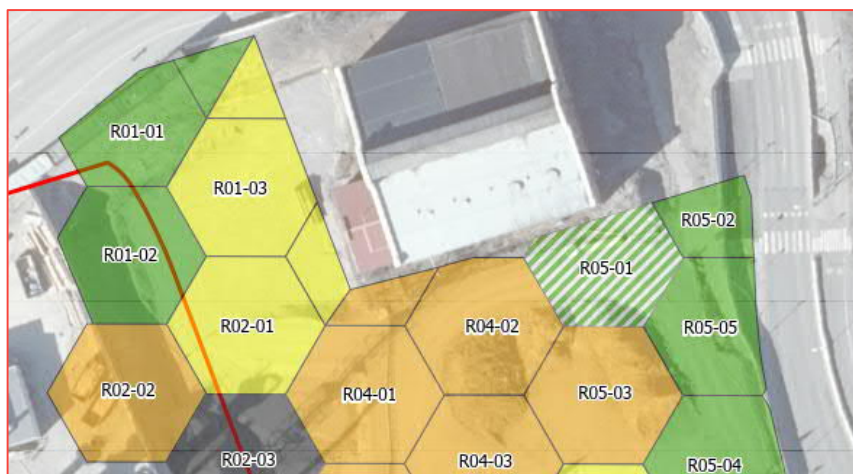
behandlas installeras injekteringsrör (s.k. TAM-rör) över hela ytan och natriumpersulfat (oxidationsmedel) tillsammans med natriumhydroxid (aktiveringsmedel) injekteras. Den kemiska oxidationen (ISCO) bryter ner de lösliga delarna av tjärföroreningarna samt bensen, som potentiellt kan tränga in i Hus 22. Behandling och uppföljning kring Hus 22 är pågående. Status i maj 2023 framgår av Figur 8.

Figur 8. Utförd markrening genom kemisk oxidation (ISCO) i morän under leran i maj 2023. Behandling och uppföljning utförs i hexagonformade ytor. Grön = Inget åtgärdsbehov, godkänd. Grönrandig = Inget åtgärdsbehov, uppföljande kontroll pågår. Gul = In situ-åtgärd utförd, uppföljande kontroll pågår. Orange = In situ-åtgärd pågår.

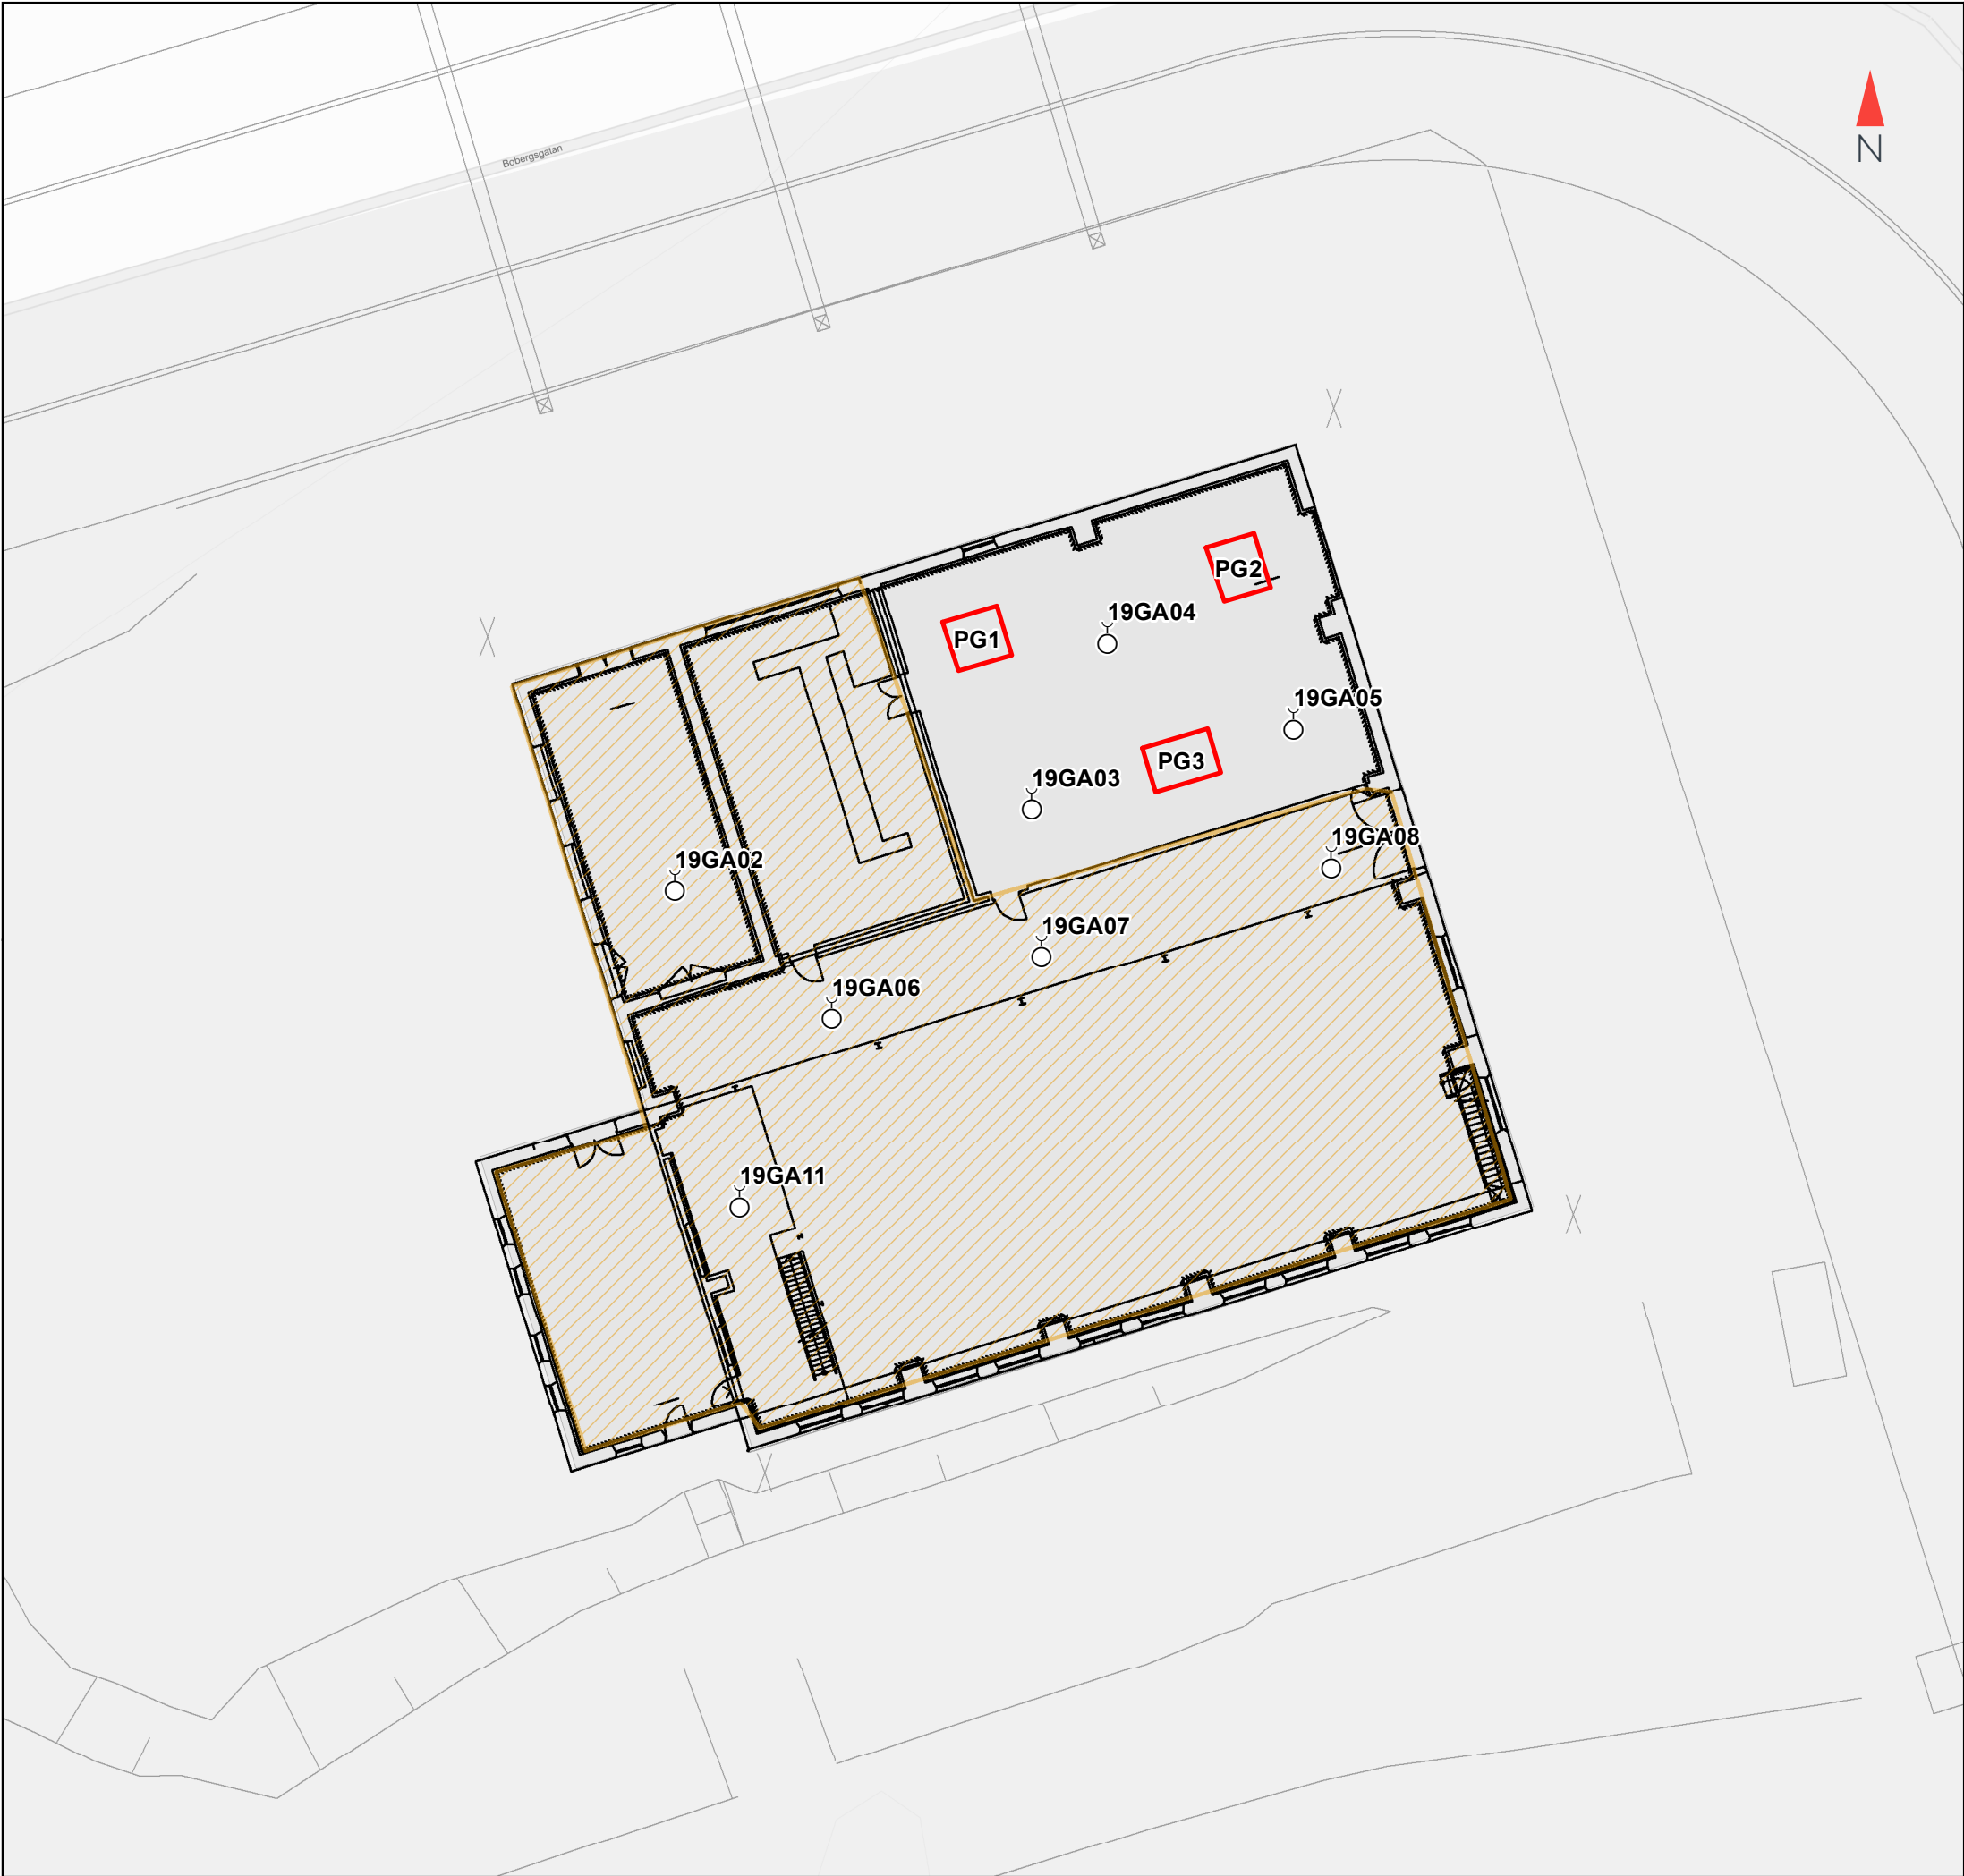
Hus 22 provtagningspunkter  
jord och grundvatten

Jordprovtagning i omättad zon (över grundvattenytan) har utförts av Golder/WSP under byggnaden genom provgroppsgrävning till max 1 m under betongplatta och skruvborring till max 3 m under betongplatta i totalt sex punkter, se karta N210. Provtagning i sammanlagt tre provgropar i kemikalie-rummet har skett vid tre tillfällen 2021 och två tillfällen 2022. Provgroparnas placering valdes utifrån tillgänglighet och möjlighet till större håltagning i betonggolvet. Dessa provgropar benämns PG1-PG3. I övrigt har betongkärnor borrats ur och jordprover uttagits på tre platser benämnda "6", "7" och "8". Lägena för dessa provpunkter har inte kunnat fastställas.

- Alifater >C5-C8, aromater >C10-C35, PAH-M över MKM, PAH-H över FA (PG1).
  - Aromater >C10-C35, PAH-M över MKM, PAH-H över FA (PG2)
  - Aromater >C10-C16, PAH-M, PAH-H och Hg över MKM, bly över FA (PG1-PG3)

- BTEX, fraktionerade alifater och aromater, PAH16 och metaller inkl. kvicksilver i punkt "6", "7" och "8" (juni 2021).
  - Aromater >C10-C35, PAH-L, PAH-M, PAH-H över MKM i alla tre punkter.

Åtta grundvattenrör installerades av Golder i byggnaden år 2019. I sju av dessa finns analysresultat från provtagningen vid ett tillfälle i samband med installationen i februari 2019. Vattnet analyserades med avseende på metaller, petroleumkolväten, PAH samt klorerade alifatiska kolväten.

I fem av rören har bensen och ett antal PAH påträffats i halter över något av de platsspecifika riktvärdena för grundvatten ("Byggnader med/utan källare"). Samtliga påträffade PAH över riktvärdena för grundvatten tillhör ämnesgrupperna PAH-L (naftalen och fluoren) eller PAH-M (fenantren och fluoranten). De platsspecifika riktvärdena för grundvatten är framtagna för ny byggnation av bostadskvarter med eller utan källare och på samma sätt som för jordriktvärdena inte anpassade till den planerade användningen av Hus 22 med deltidsvistelse.
