Rapport gällande del av geo- och miljöundersökning, avseende fastigheterna Lönelistan 1 & 2, Timpenningen 2, Västberga

Fastighet: Lönelistan 1 & 2, Timpenningen 2 Västberga	Besöksadress: Västbergavägen 14-22 Elektravägen 79-81
Beställare: EBAB i Stockholm AB, Anders Hvitfeldt	
Utdelningsadress: Box 7031	
Postnummer och ort: 121 07 Stockholm	
Telefon: 0707-994255 Anders Hvitfeldt 08-6008200	
Organisationsnummer: 556992-0075	
Huvudsaklig verksamhetsutövare vid provtagning Sandströms Center Assistancekåren	
Utdelningsadress:	
Postnummer och ort:	
Telefon:	
Organisationsnummer:	
Entreprenör (genomförare av provtagning): Momentux & Co. AB	
Kontaktpersoner hos entreprenör: Fanny Falkenmark / Peder Feinberg	
Telefon/e-post: 0704-222799 alt 0708-755570 fanny@momentux.se peder@momentux.se

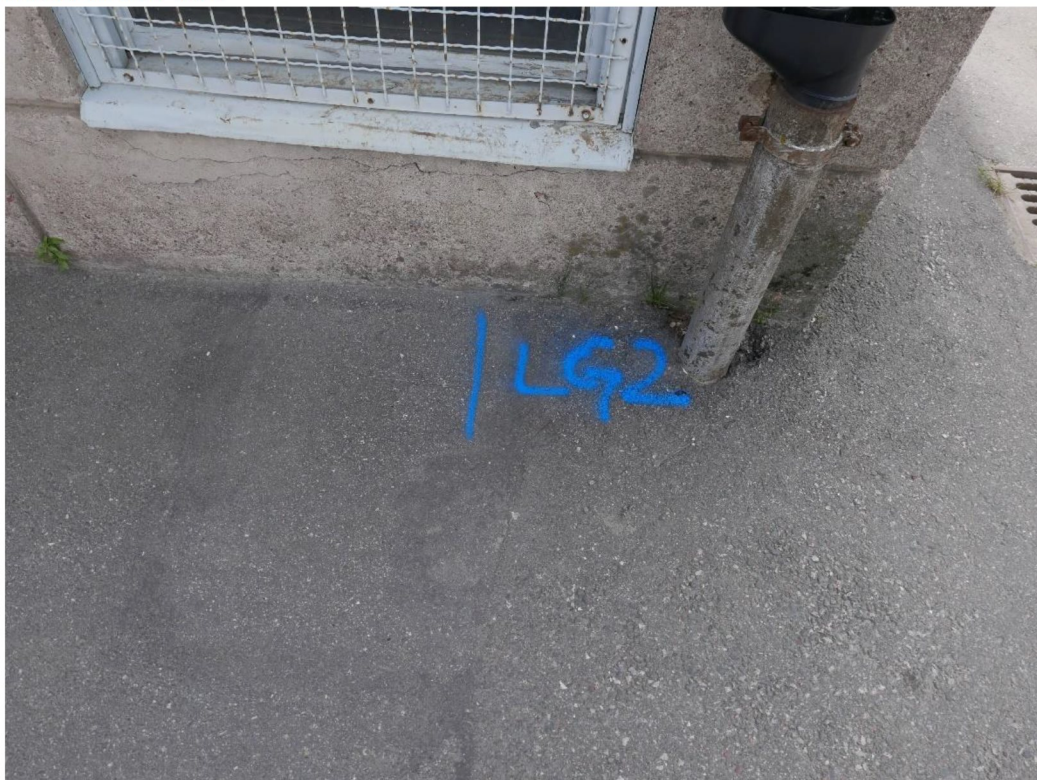
Exempel borrhpunkt LG 2, 2 meter in i befintlig fastighet

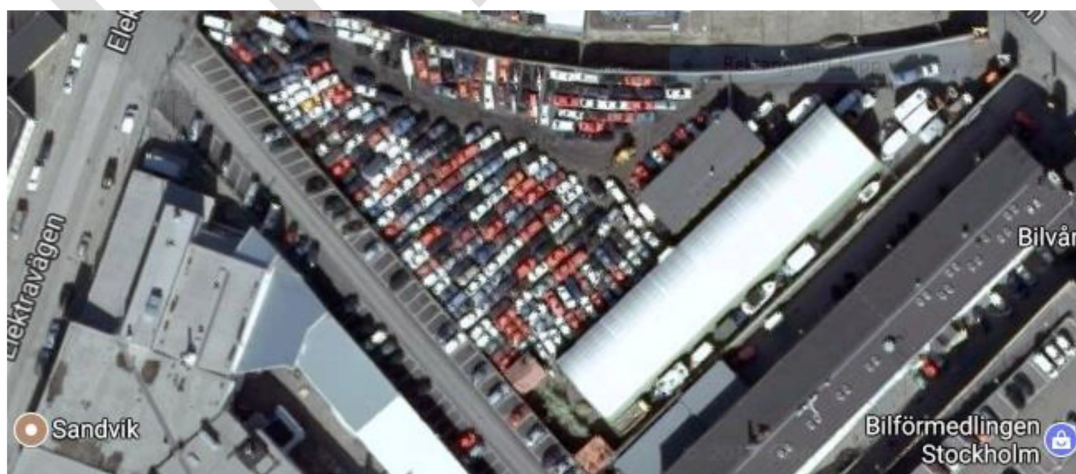
Den del av undersökningsområdet som nyttjas av Assistanskåren – svårtillgänglig!

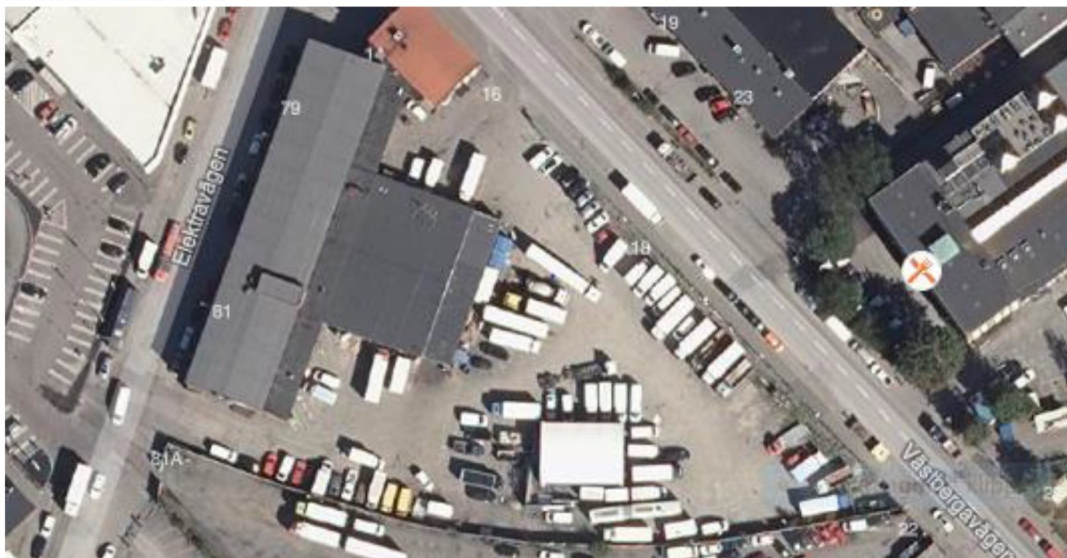
Den del av fastigheten som nyttjas av diverse karosserireparatörer, bilverkstäder m.fl.

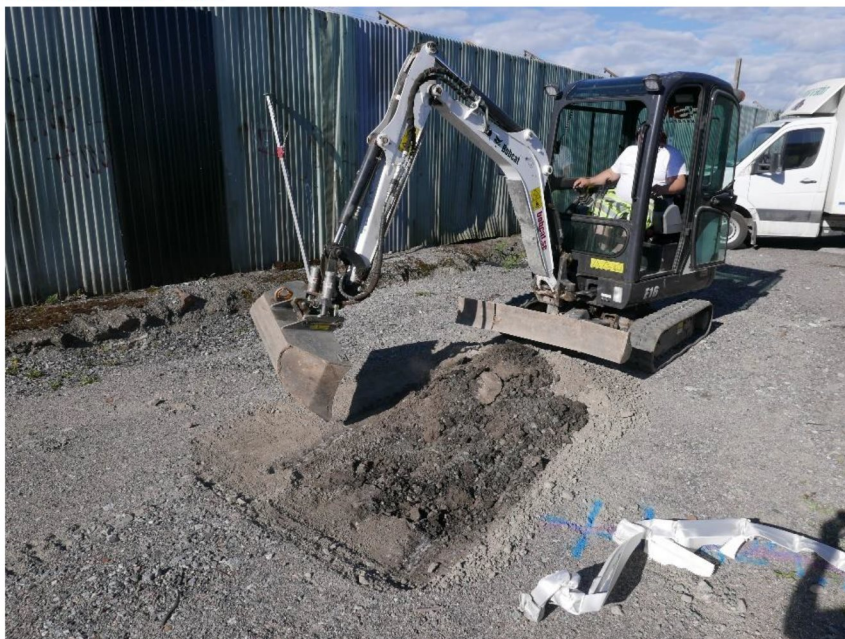
Genom fastigheten går det gammalt industrispår. Spåret måste friläggas för att kunna se var räls respektive slipers ligger innan geundersökning kan ske

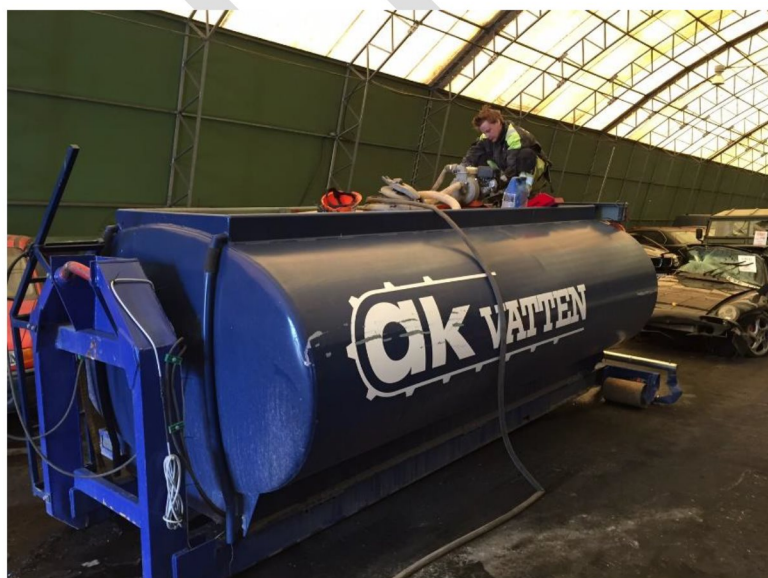
Lös vattentank för borrhning inne i "tältet" då det saknas vatten på Timpenningen 2

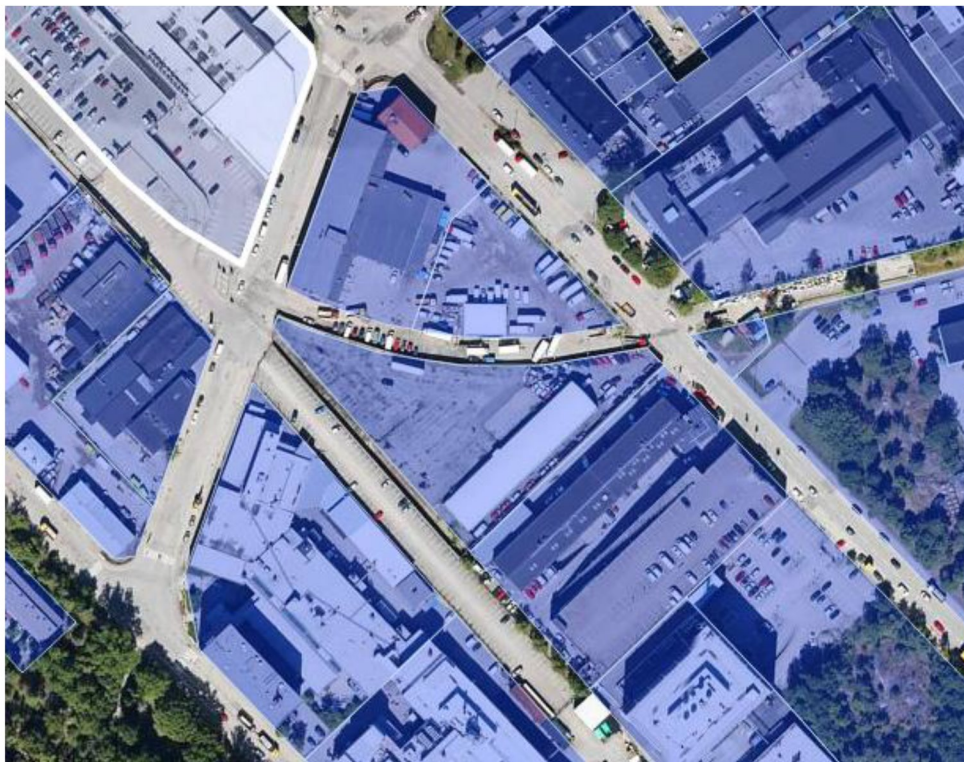
Flygfoto, tomtgränser, se skillnaden gällande antal fordon på Lönelistan

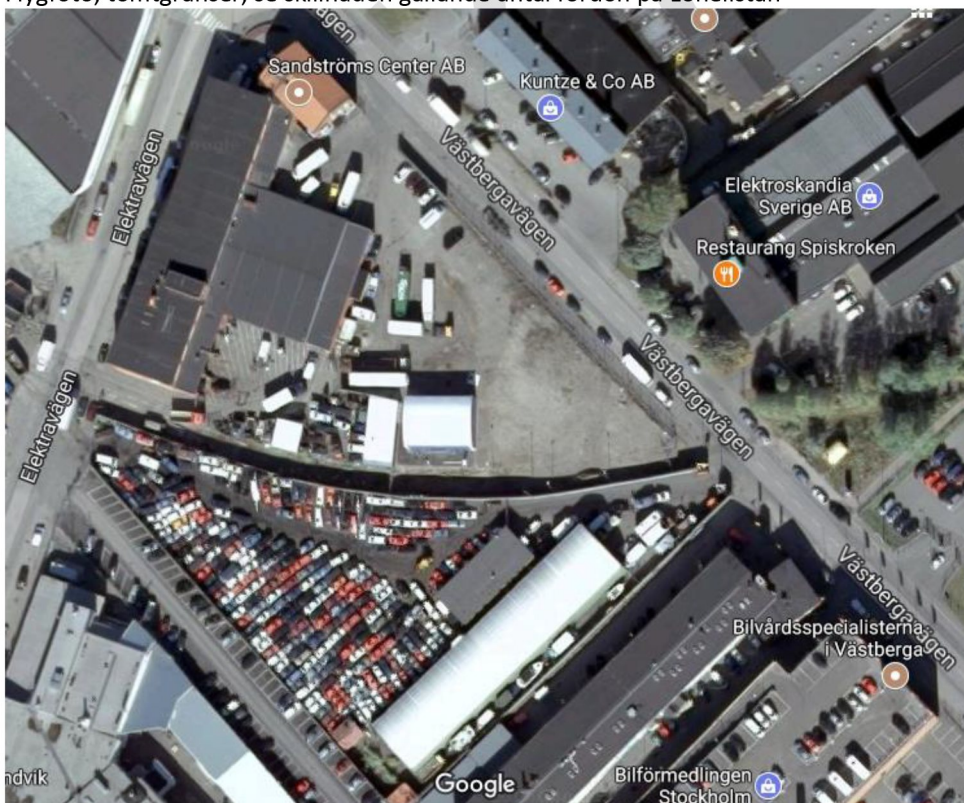
Flygfoto, notera skillnaden på antalet uppställda fordon på Timpenningen 2
